# 環狀線北環段Y20(不含)~Y23(含)土建及水電環控區段標工程

日期：112年8月23日

## 環狀線CF680B區段標道路巡查照片

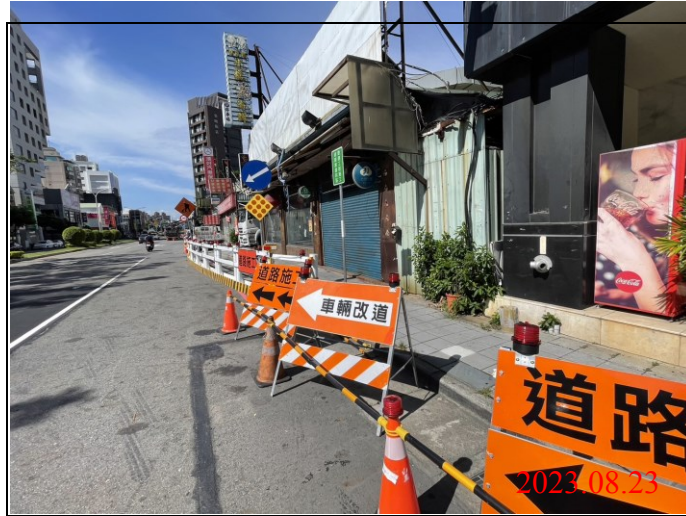
巡查日期地點：112.08.23/ Y21車站

照片說明：牌面設置狀況

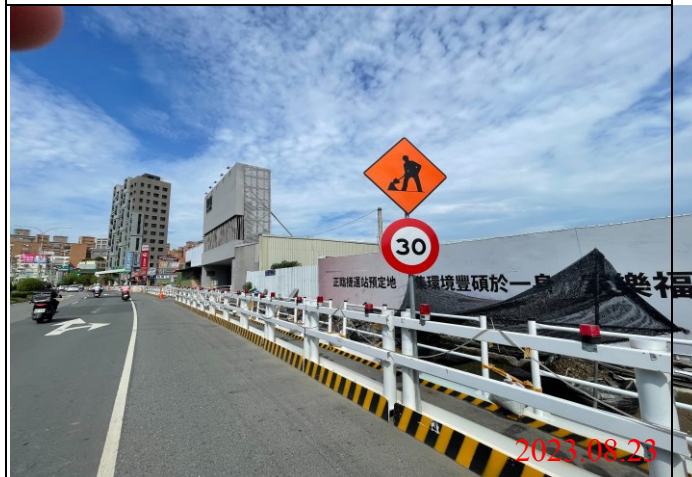
巡查日期地點：112.08.23/ Y23車站

照片說明：牌面設置狀況

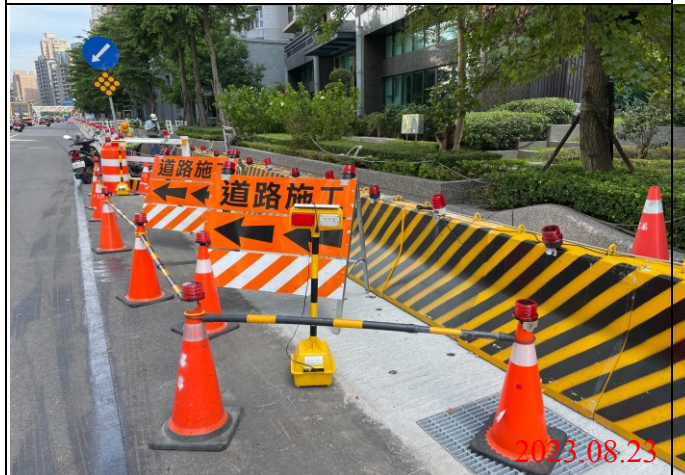
巡查日期地點：112.08.23/ Y23車站

照片說明：牌面設置狀況

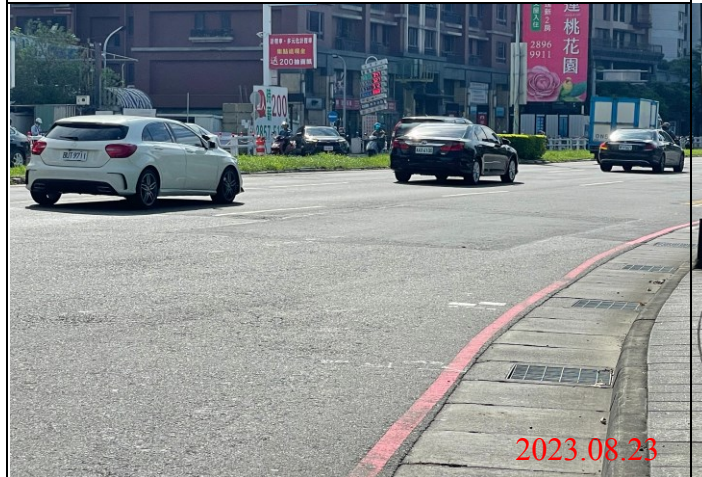
| 時段 | 號誌 | 標誌 | 標線 | 警示燈<br>(爆閃) | 帆布圍籬 | 籬外施工<br>(外單位) | 時間、位置、坑洞修補改正措施 |
|---|---|---|---|---|---|---|---|
| 上午 | | | | | | | 0730 Y23站周邊道路路面狀況發現<br>3處龜裂情形 |

巡查日期地點：112.08.23/ Y23車站  
照片說明：路面龜裂狀況
