# 環狀線北環段Y20(不含)~Y23(含)土建及水電環控區段標工程

日期: 112年8月22日

## 環狀線CF680B區段標道路巡查照片

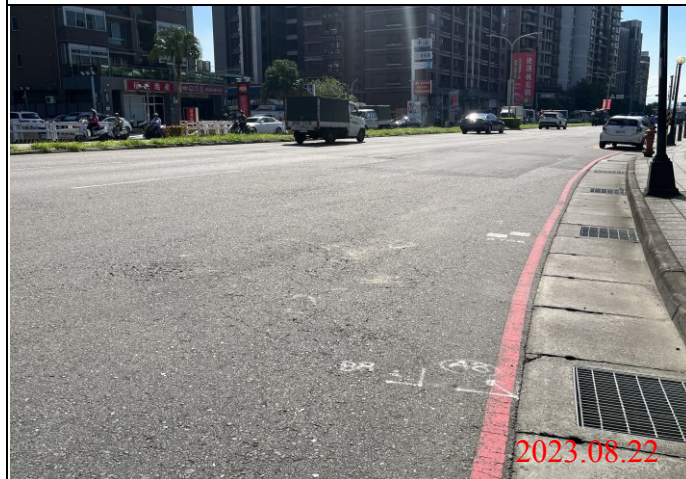
巡查日期地點：112.08.22/ Y23車站  
照片說明：路面龜裂狀況

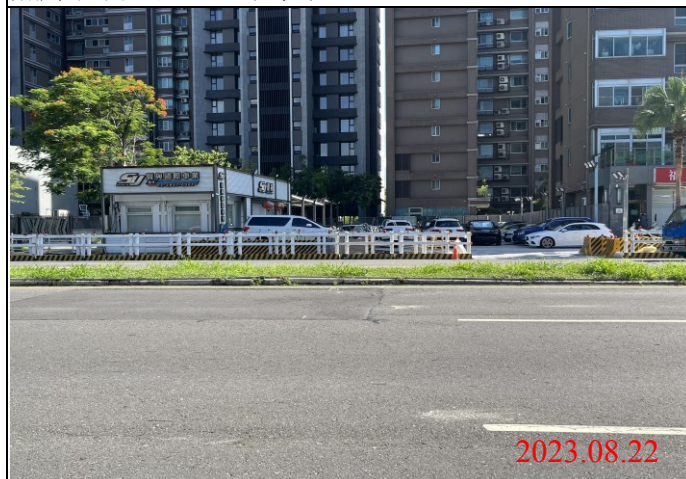
巡查日期地點：112.08.22/ Y23車站  
照片說明：路面龜裂狀況

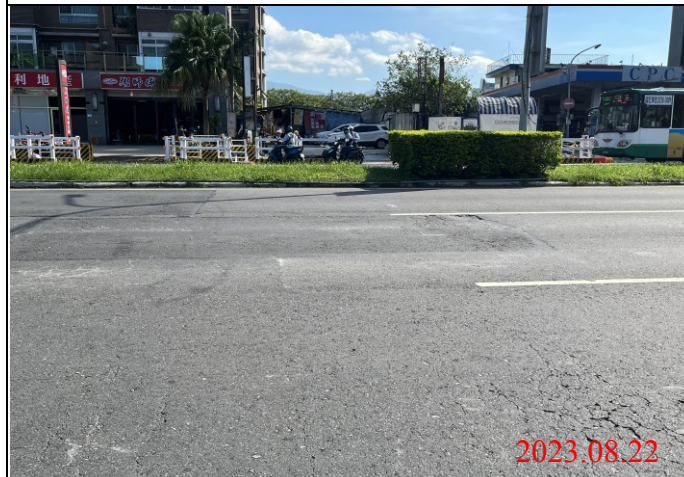
巡查日期地點：112.08.22/ Y23車站  
照片說明：路面龜裂狀況

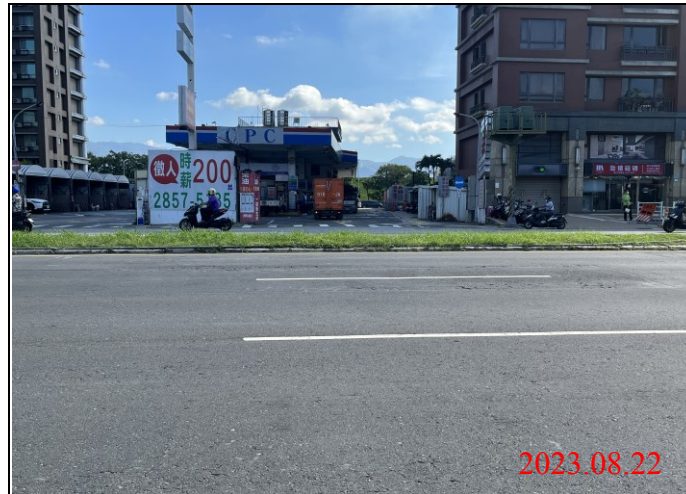
巡查日期地點：112.08.22/ Y23車站  
照片說明：路面龜裂狀況

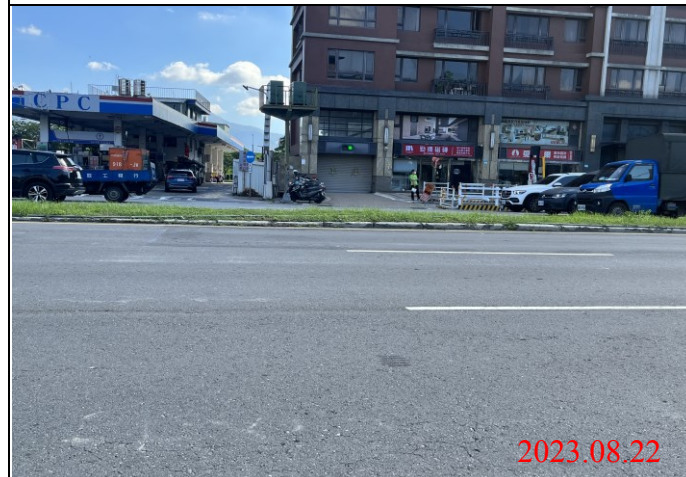
巡查日期地點：112.08.22/ Y23車站  
照片說明：路面龜裂狀況

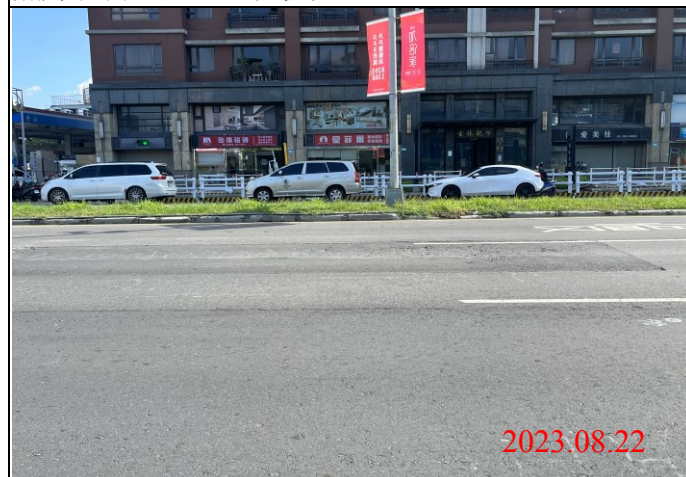
巡查日期地點：112.08.22/ Y23車站  
照片說明：路面龜裂狀況
