# 環狀線北環段Y20(不含)~Y23(含)土建及水電環控區段標工程

日期: 112年8月21日

## 環狀線CF680B區段標道路巡查照片

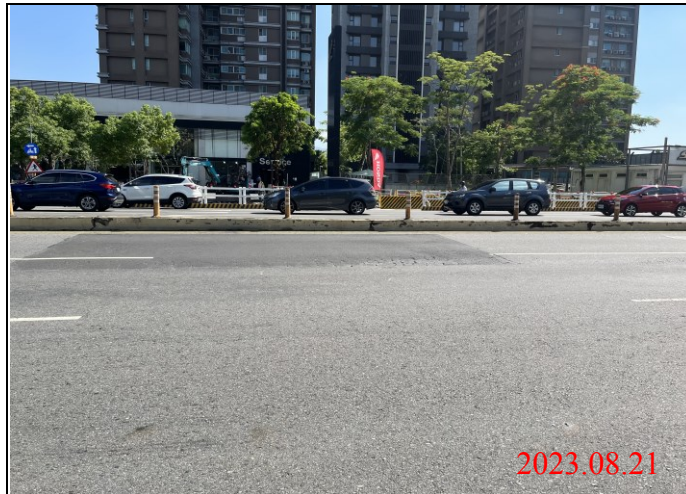
巡查日期地點：112.08.21/ Y23車站  
照片說明：路面龜裂狀況

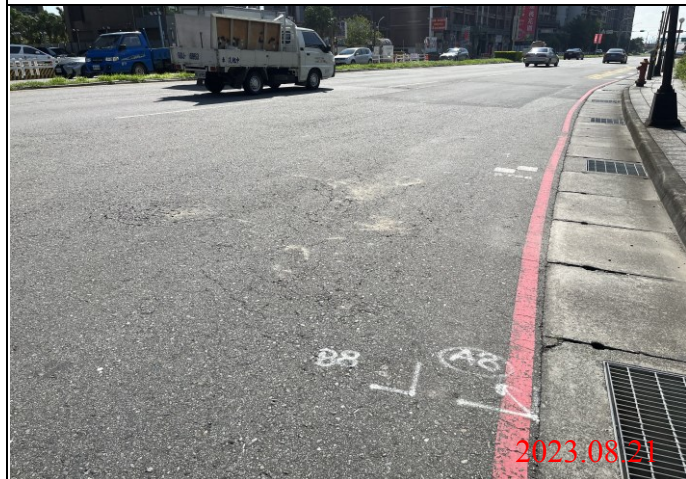
巡查日期地點：112.08.21/ Y23車站  
照片說明：路面龜裂狀況

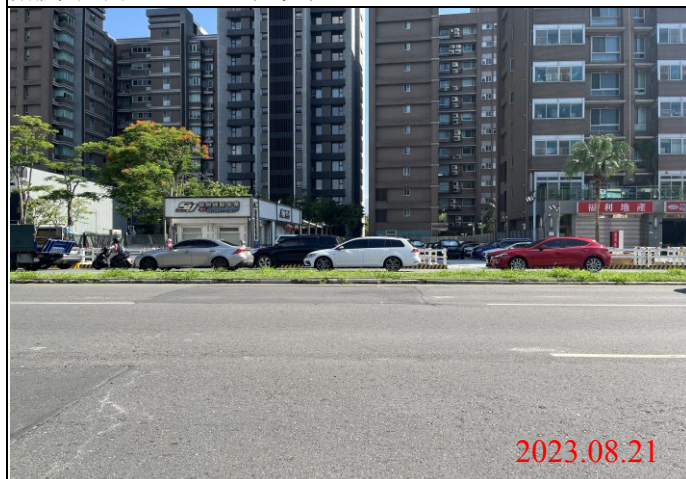
巡查日期地點：112.08.21/ Y23車站  
照片說明：路面龜裂狀況

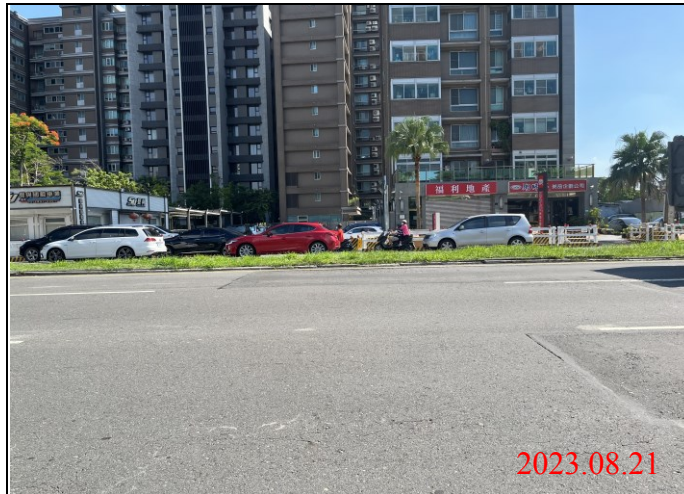
巡查日期地點：112.08.21/ Y23車站  
照片說明：路面龜裂狀況

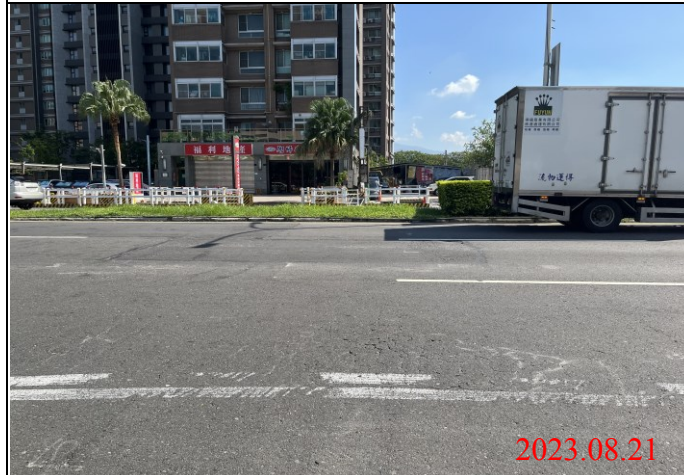
巡查日期地點：112.08.21/ Y23車站  
照片說明：路面龜裂狀況

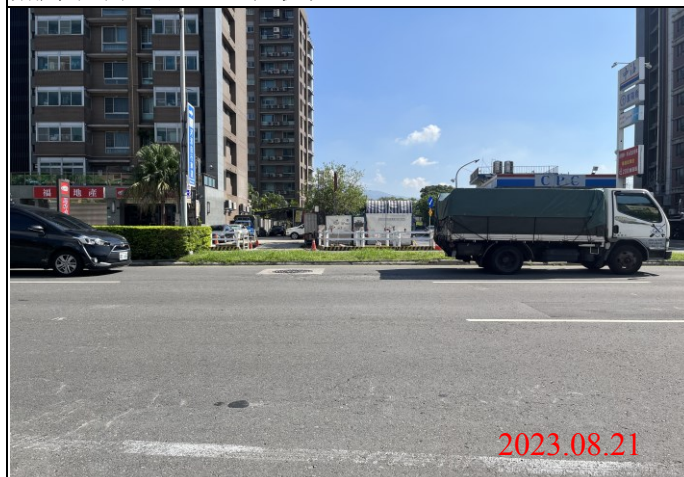
巡查日期地點：112.08.21/ Y23車站  
照片說明：路面龜裂狀況

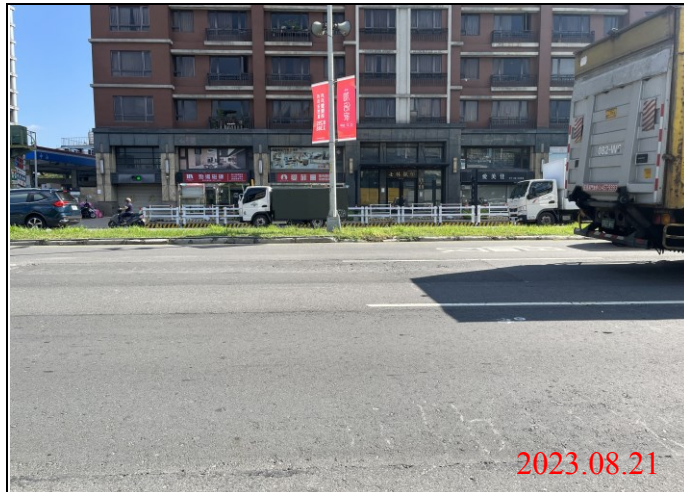
巡查日期地點：112.08.21/ Y23車站  
照片說明：路面龜裂狀況

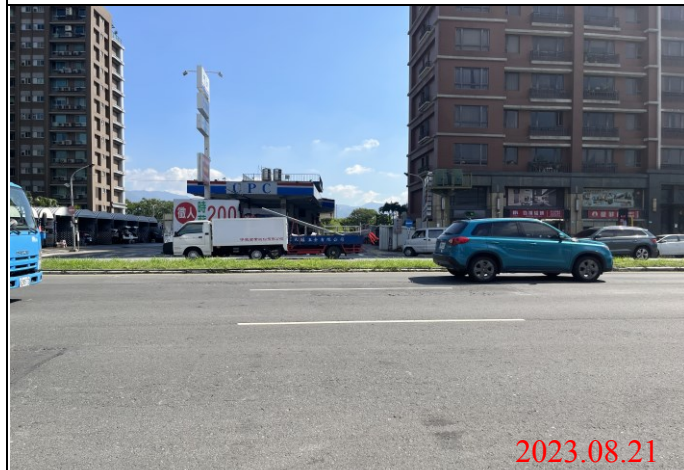
巡查日期地點：112.08.21/ Y23車站  
照片說明：路面龜裂狀況

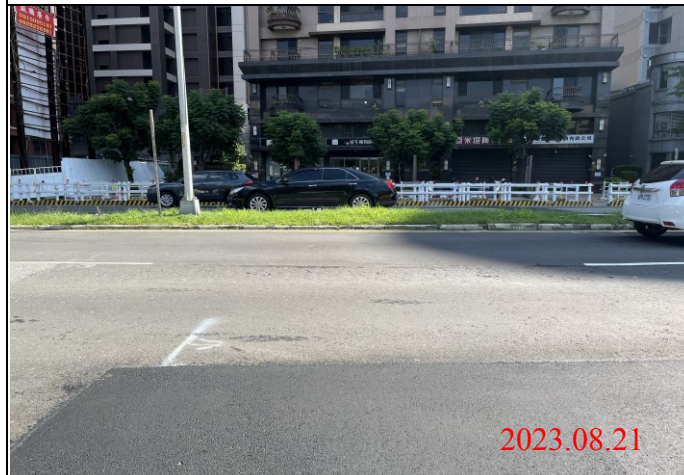
巡查日期地點：112.08.21/ Y23車站  
照片說明：路面龜裂狀況
