# 環狀線北環段Y20(不含)~Y23(含)土建及水電環控區段標工程

日期: 112年8月20日

## 環狀線CF680B區段標道路巡查照片

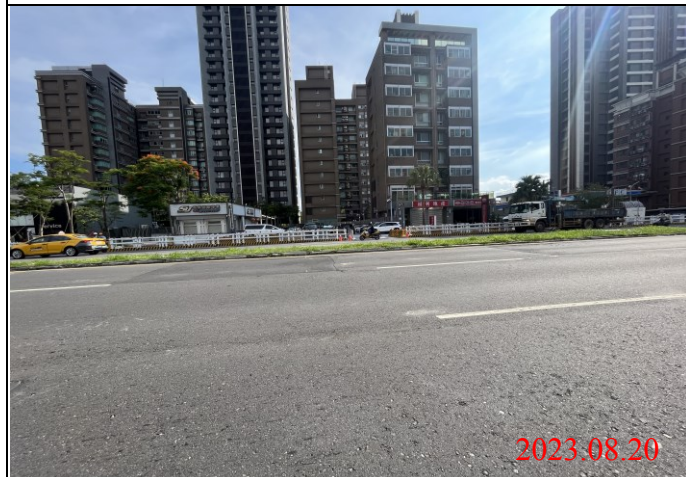
巡查日期地點：112.08.20/ Y23車站  
照片說明：路面龜裂狀況

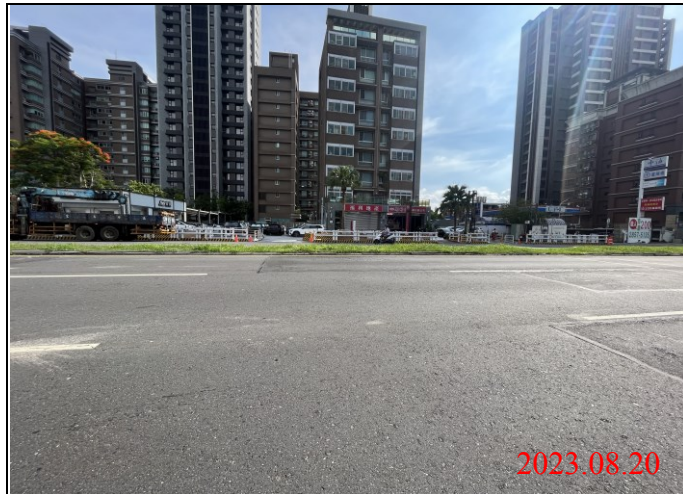
巡查日期地點：112.08.20/ Y23車站  
照片說明：路面龜裂狀況

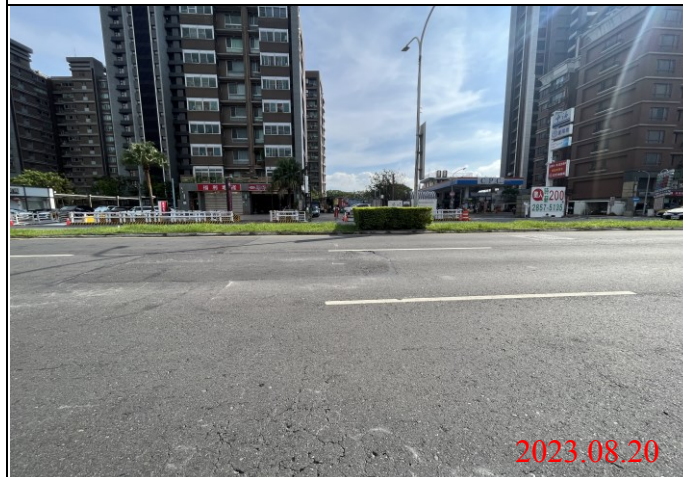
巡查日期地點：112.08.20/ Y23車站  
照片說明：路面龜裂狀況

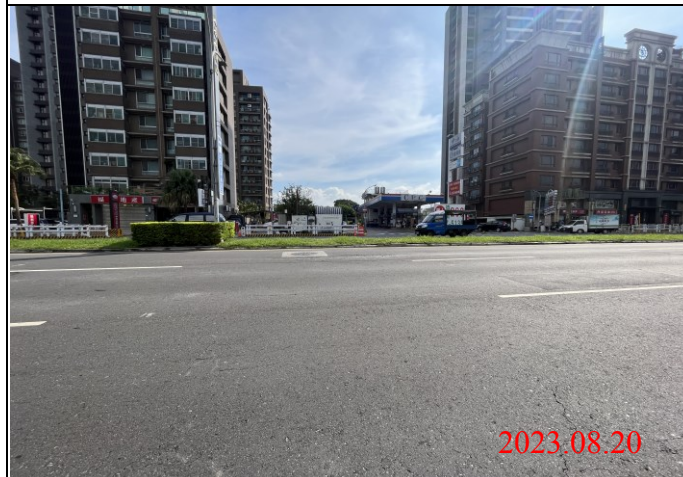
巡查日期地點：112.08.20/ Y23車站  
照片說明：路面龜裂狀況

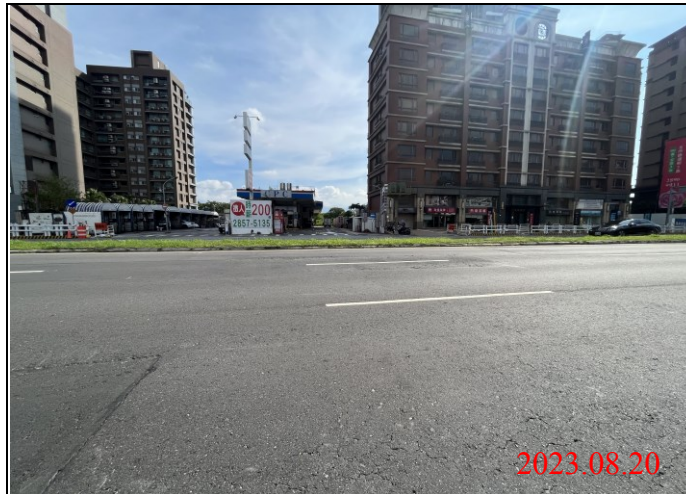
巡查日期地點：112.08.20/ Y23車站  
照片說明：路面龜裂狀況

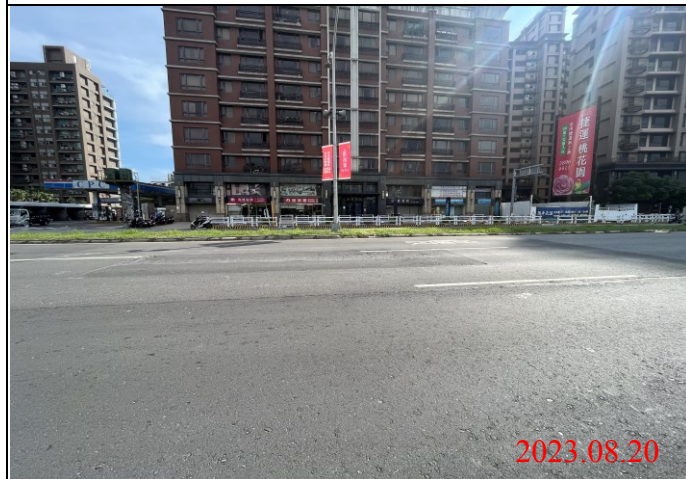
巡查日期地點：112.08.20/ Y23車站  
照片說明：路面龜裂狀況

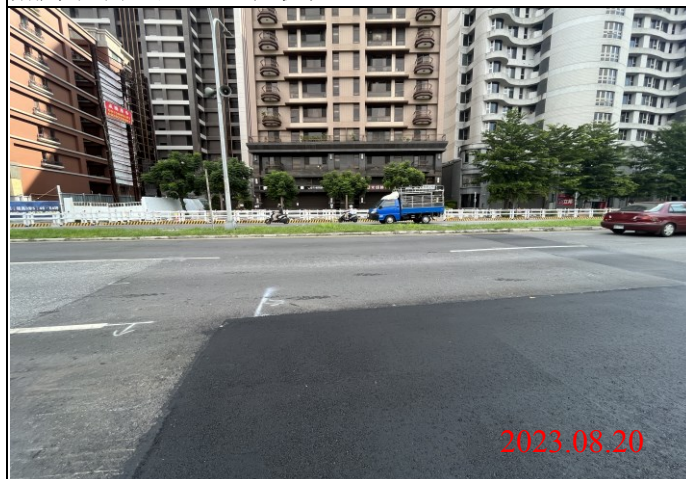
巡查日期地點：112.08.20/ Y23車站  
照片說明：路面龜裂狀況
