# 環狀線北環段Y20(不含)~Y23(含)土建及水電環控區段標工程

日期: 112年 8月 19日

## 環狀線CF680B區段標道路巡查照片

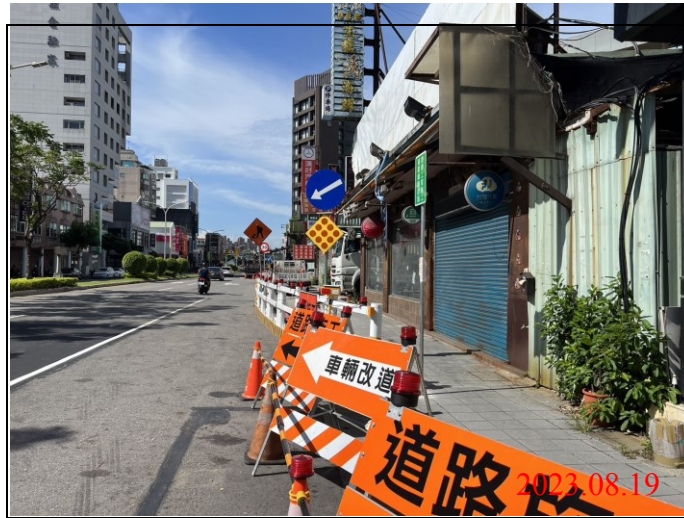
巡查日期地點：112.08.19/ Y21車站

照片說明：牌面設置狀況

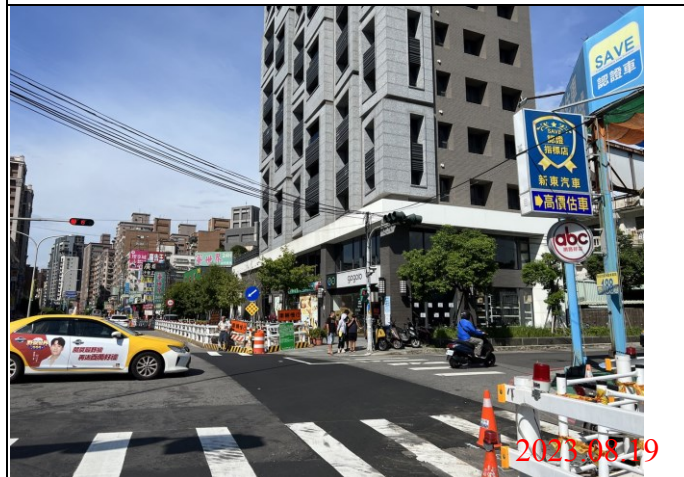
巡查日期地點：112.08.19/ Y22車站

照片說明：牌面設置狀況

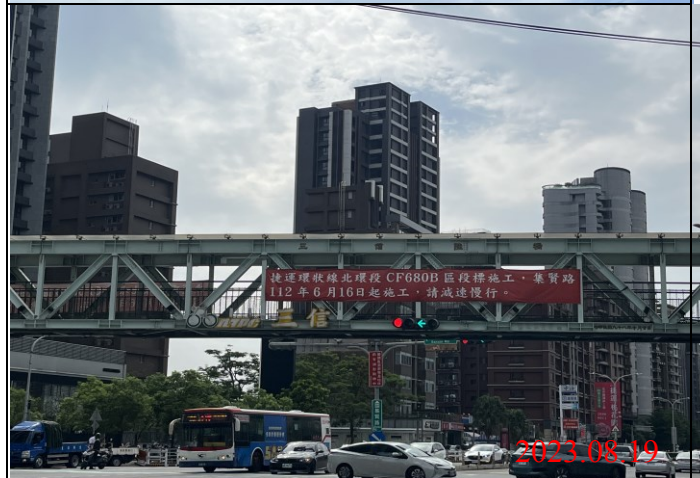
巡查日期地點：112.08.19/ Y23車站

照片說明：牌面設置狀況

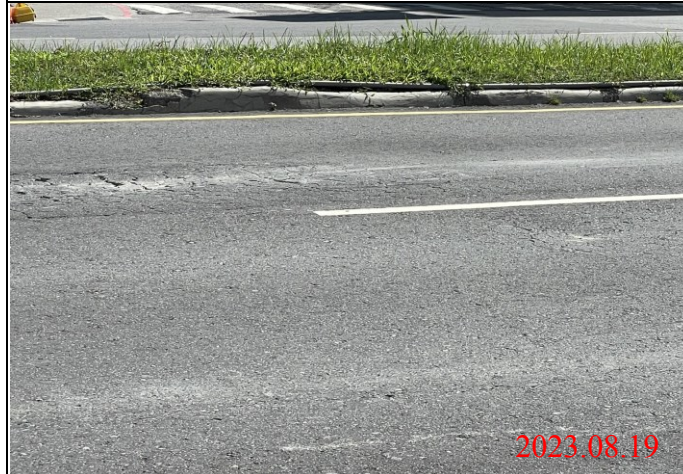
| 時段 | 號誌 | 標誌 | 標線 | 警示燈<br>(爆閃) | 帆布圍籬 | 籬外施工<br>(外單位) | 時間、位置、坑洞修補改正措施 |
|---|---|---|---|---|---|---|---|
| 上午 | | | | | | | 0900 Y23車站周邊道路路面<br>巡檢有發現5處龜裂情形 |

巡查日期地點：112.08.19/ Y23車站  
照片說明：路面龜裂狀況

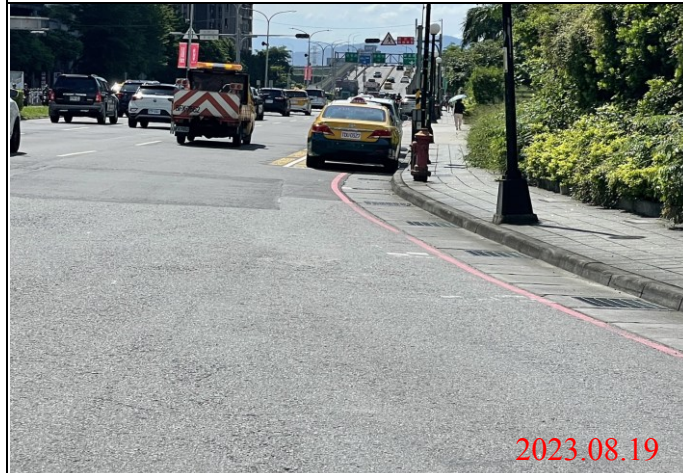
巡查日期地點：112.08.19/ Y23車站  
照片說明：路面龜裂狀況

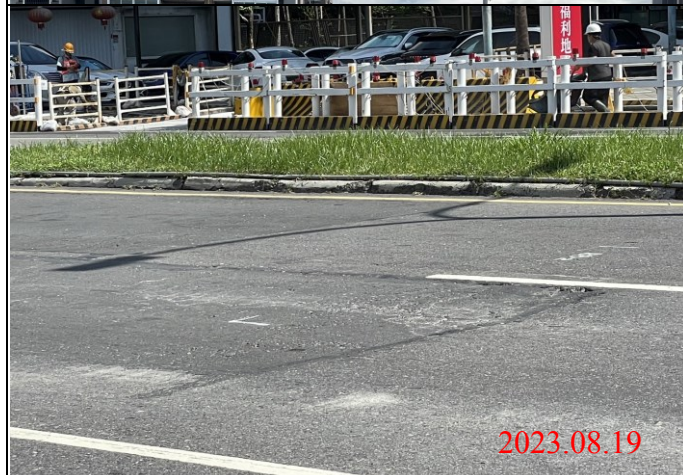
巡查日期地點：112.08.19/ Y23車站  
照片說明：路面龜裂狀況
