# 環狀線北環段Y20(不含)~Y23(含)土建及水電環控區段標工程

日期: 112 年 8 月 18 日

## 環狀線CF680B區段標道路巡查照片

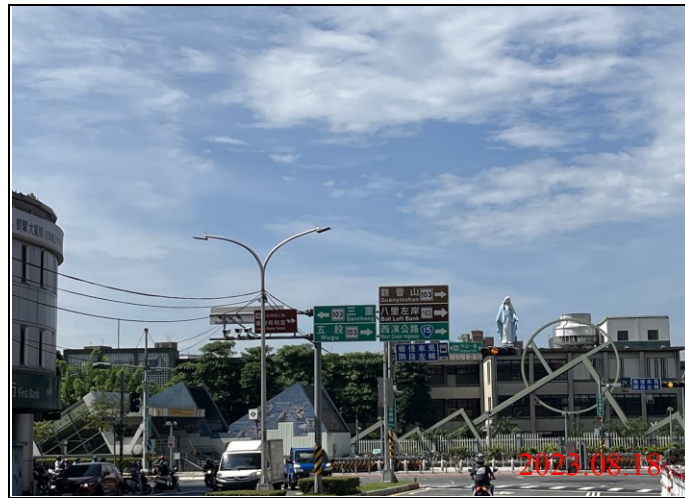
巡查日期地點：112.08.18/ Y21車站

照片說明：牌面設置狀況

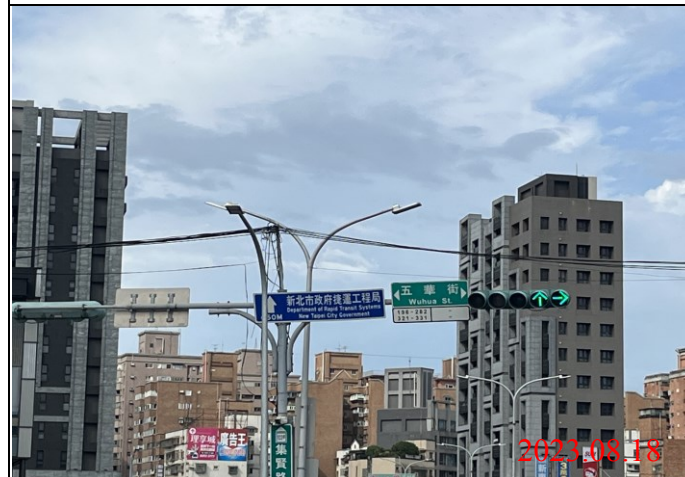
巡查日期地點：112.08.18/ Y22車站

照片說明：牌面設置狀況

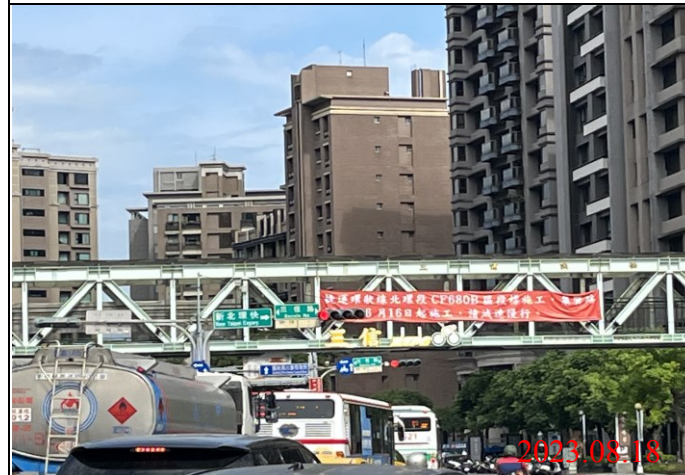
巡查日期地點：112.08.18/ Y23車站

照片說明：牌面設置狀況

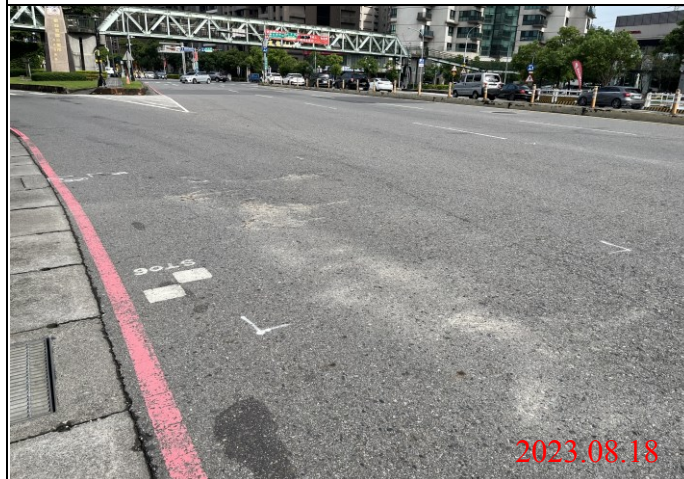
巡查日期地點：112.08.18/ Y23車站  
照片說明：路面龜裂狀況

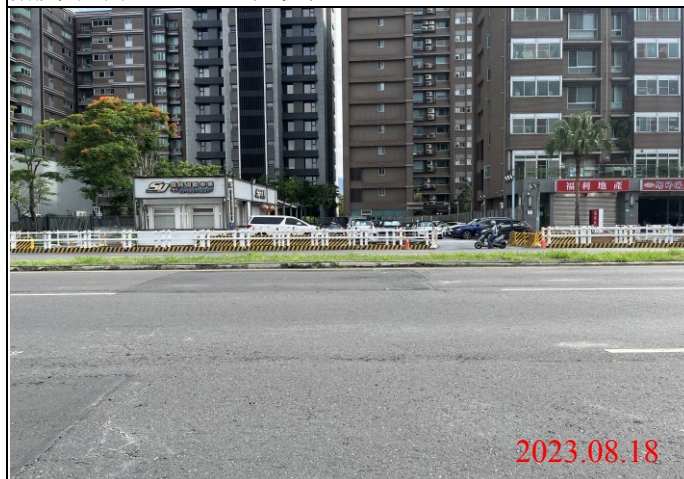
巡查日期地點：112.08.18/ Y23車站  
照片說明：路面龜裂狀況

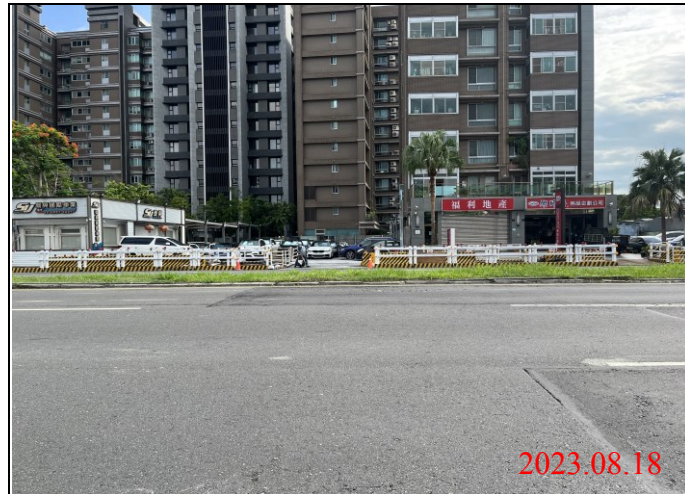
巡查日期地點：112.08.18/ Y23車站  
照片說明：路面龜裂狀況

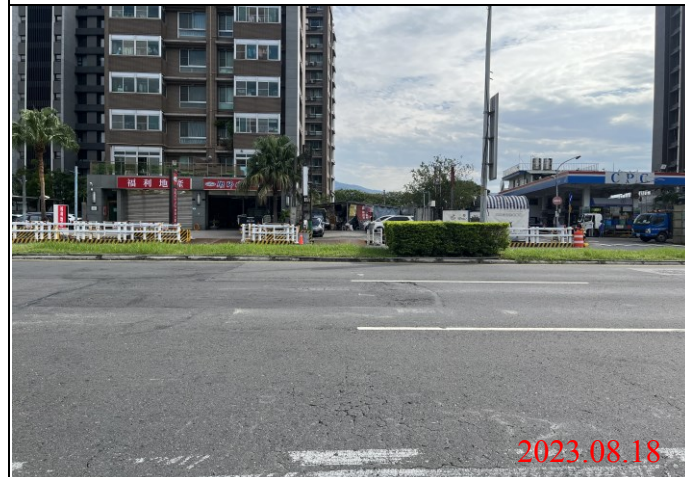
巡查日期地點：112.08.18/ Y23車站  
照片說明：路面龜裂狀況

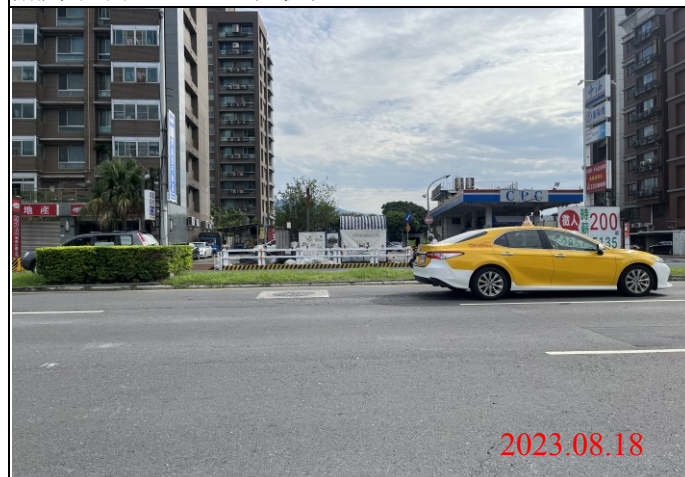
巡查日期地點：112.08.18/ Y23車站  
照片說明：路面龜裂狀況

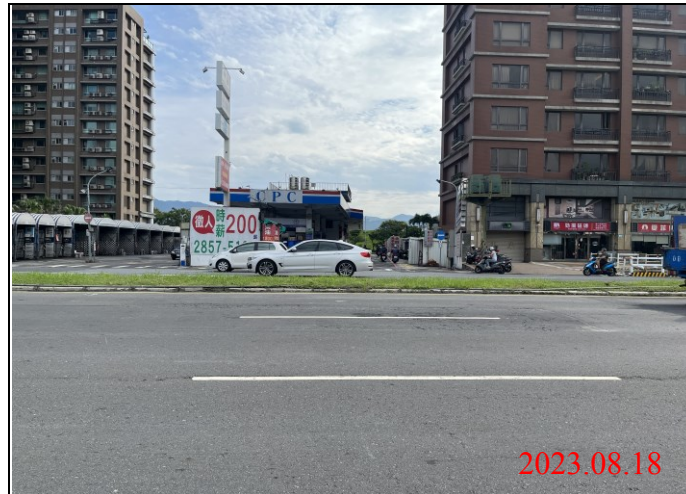
巡查日期地點：112.08.18/ Y23車站  
照片說明：路面龜裂狀況

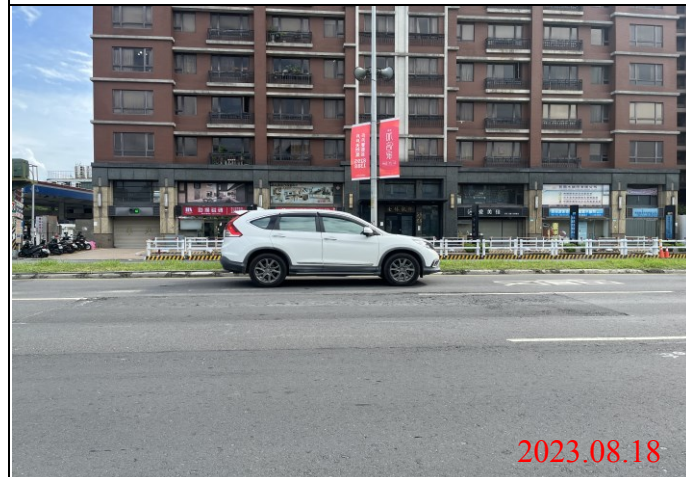
巡查日期地點：112.08.18/ Y23車站  
照片說明：路面龜裂狀況

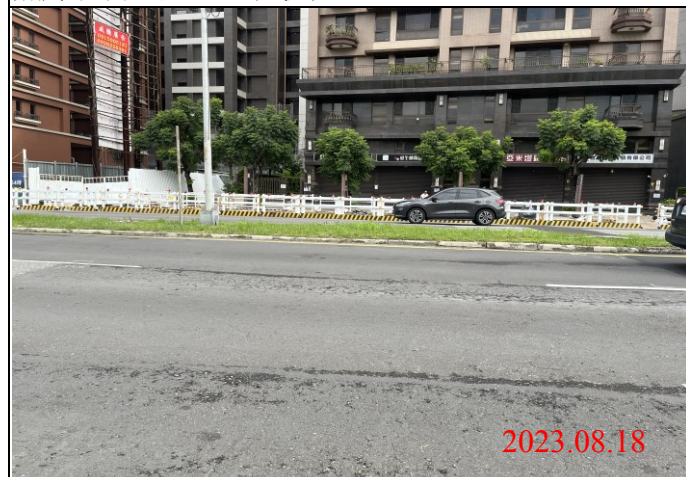
巡查日期地點：112.08.18/ Y23車站  
照片說明：路面龜裂狀況
