# 環狀線北環段Y20(不含)~Y23(含)土建及水電環控區段標工程

日期: 112 年 8 月 24 日

## 環狀線CF680B區段標道路巡查照片

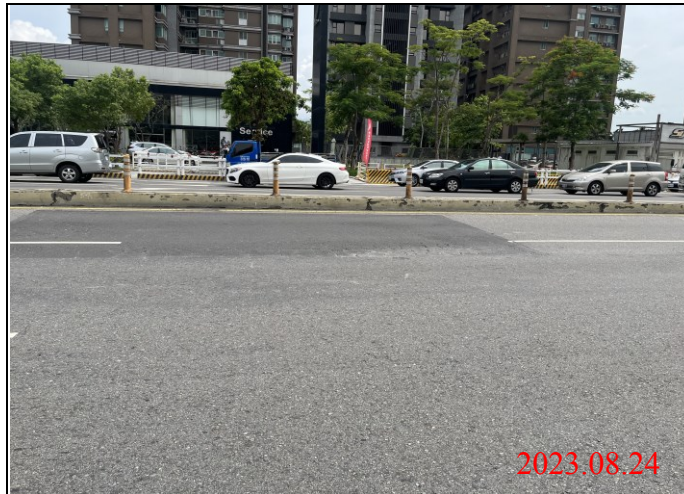
巡查日期地點：112.08.24/ Y23車站

照片說明：路面龜裂狀況

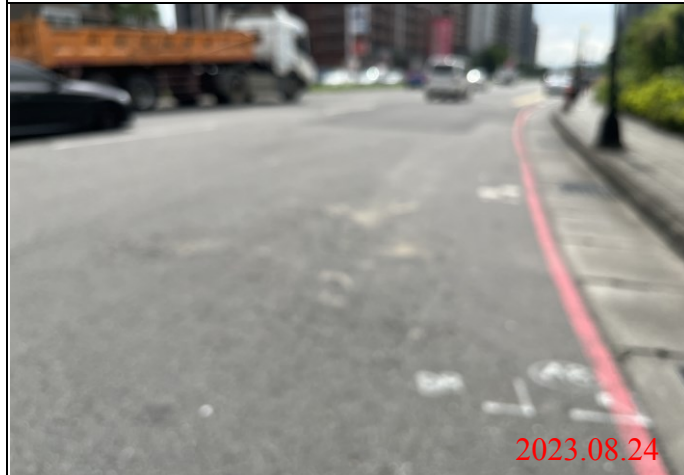
巡查日期地點：112.08.24/ Y23車站

照片說明：路面龜裂狀況

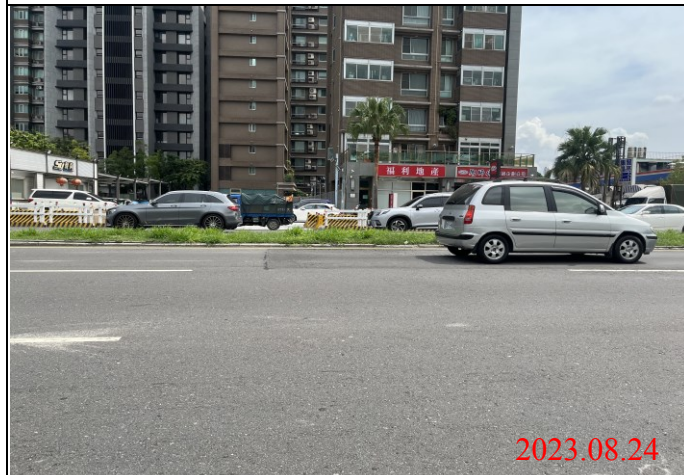
巡查日期地點：112.08.24/ Y23車站

照片說明：路面龜裂狀況

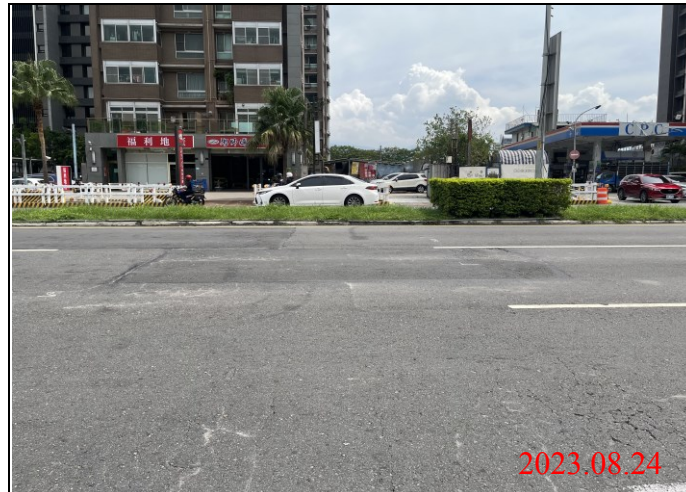
巡查日期地點：112.08.24/ Y23車站  
照片說明：路面龜裂狀況

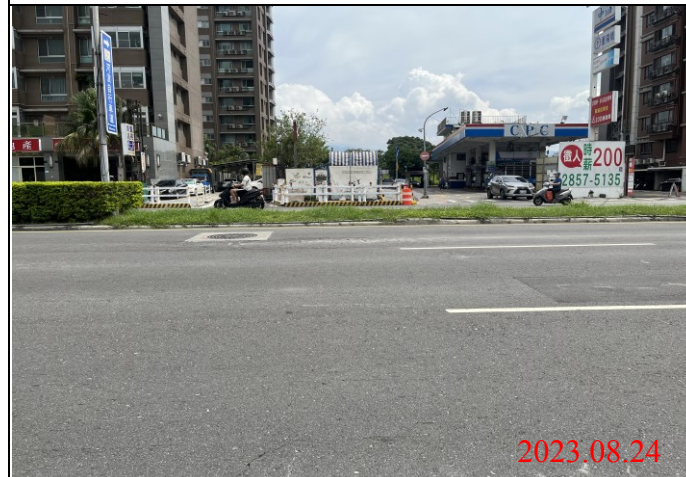
巡查日期地點：112.08.24/ Y23車站  
照片說明：路面龜裂狀況

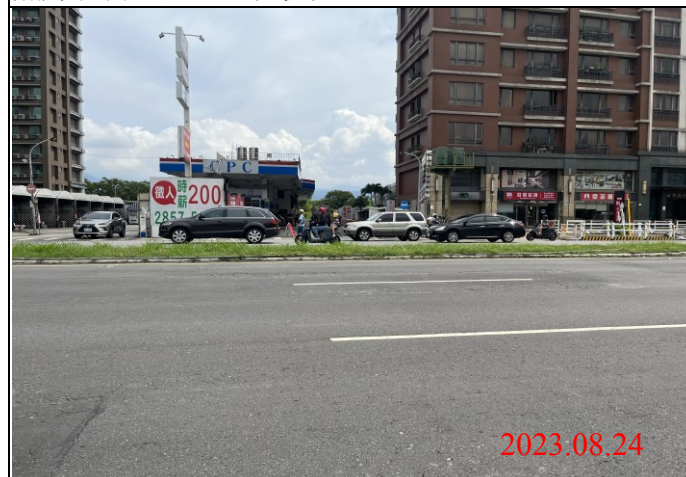
巡查日期地點：112.08.24/ Y23車站  
照片說明：路面龜裂狀況

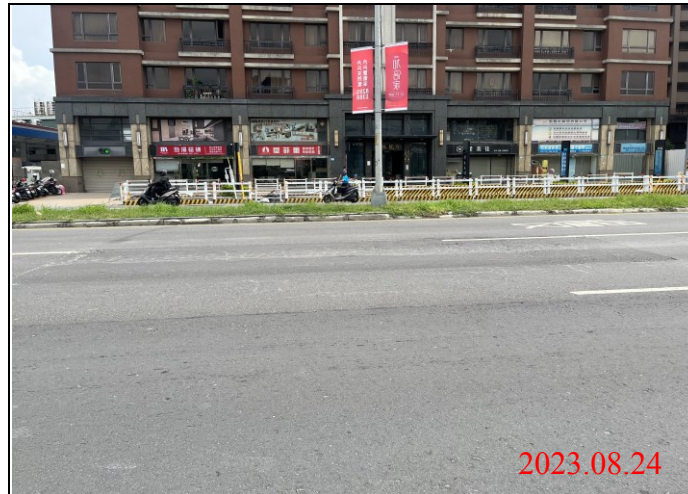
巡查日期地點：112.08.24/ Y23車站  
照片說明：路面龜裂狀況

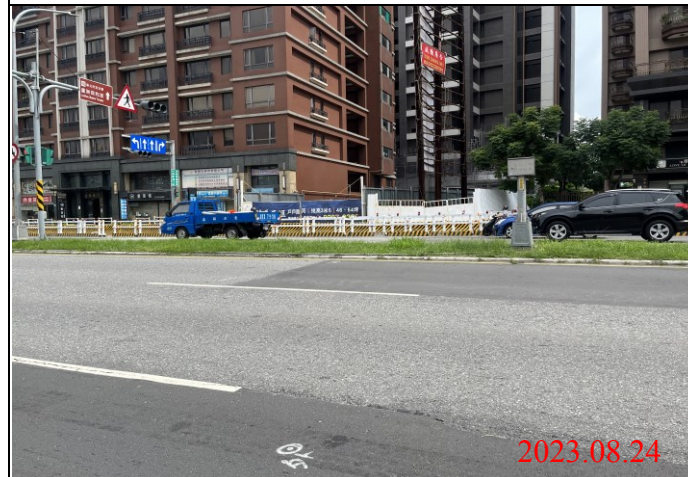
巡查日期地點：112.08.24/ Y23車站  
照片說明：路面龜裂狀況

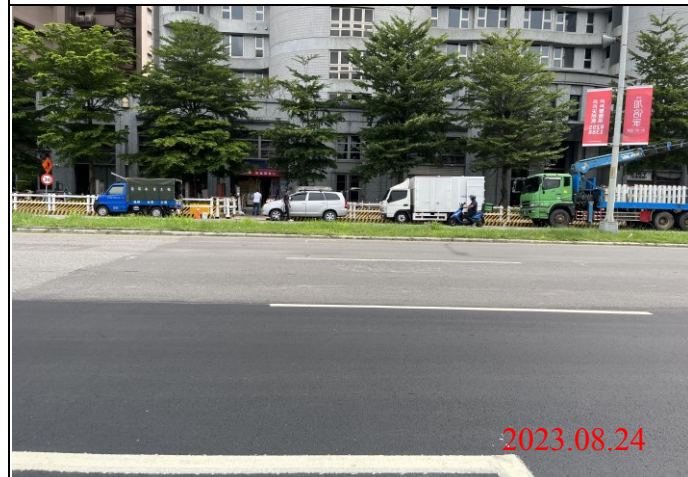
巡查日期地點：112.08.24/ Y23車站  
照片說明：路面龜裂狀況
