# 環狀線北環段Y20(不含)~Y23(含)土建及水電環控區段標工程

日期: 112 年 8 月 25 日

## 環狀線CF680B區段標道路巡查照片

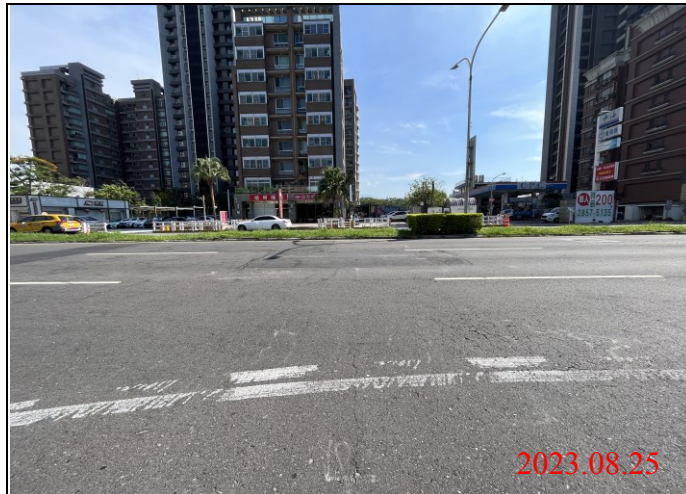
巡查日期地點：112.08.25/ Y23車站  
照片說明：路面龜裂狀況

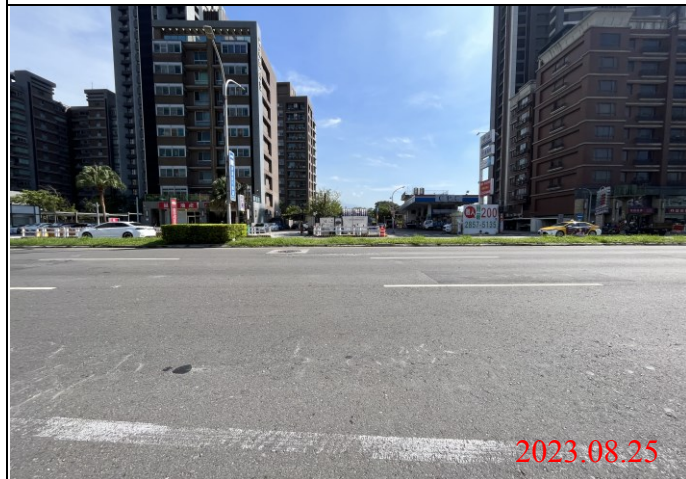
巡查日期地點：112.08.25/ Y23車站  
照片說明：路面龜裂狀況

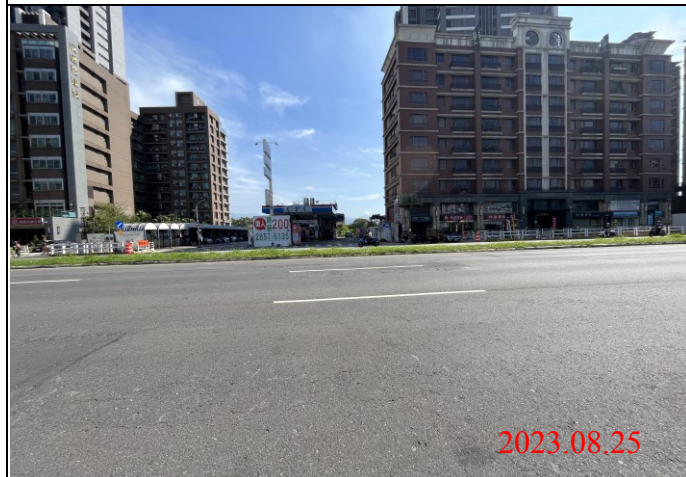
巡查日期地點：112.08.25/ Y23車站  
照片說明：路面龜裂狀況

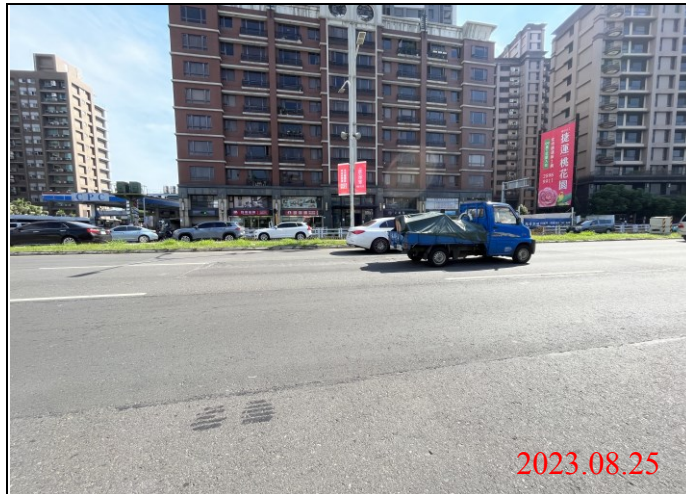
巡查日期地點：112.08.25/ Y23車站  
照片說明：路面龜裂狀況

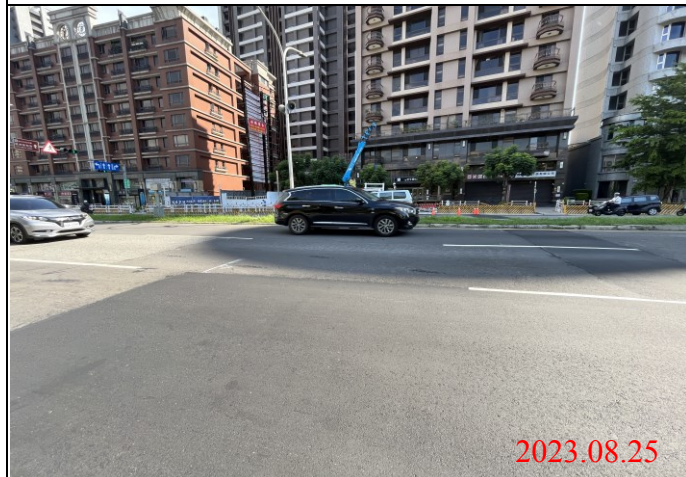
巡查日期地點：112.08.25/ Y23車站  
照片說明：路面龜裂狀況

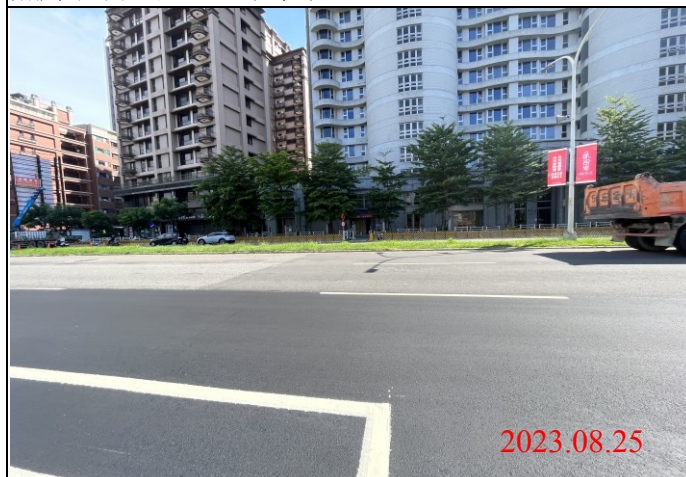
巡查日期地點：112.08.25/ Y23車站  
照片說明：路面龜裂狀況
