# 環狀線北環段Y20(不含)~Y23(含)土建及水電環控區段標工程

日期: 112年 8月 26日

## 環狀線CF680B區段標道路巡查照片

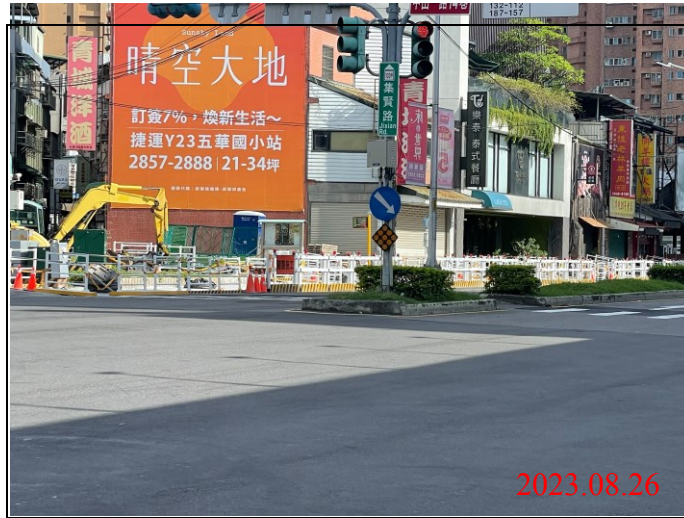
巡查日期地點：112.08.26/ Y21車站

照片說明：牌面設置狀況

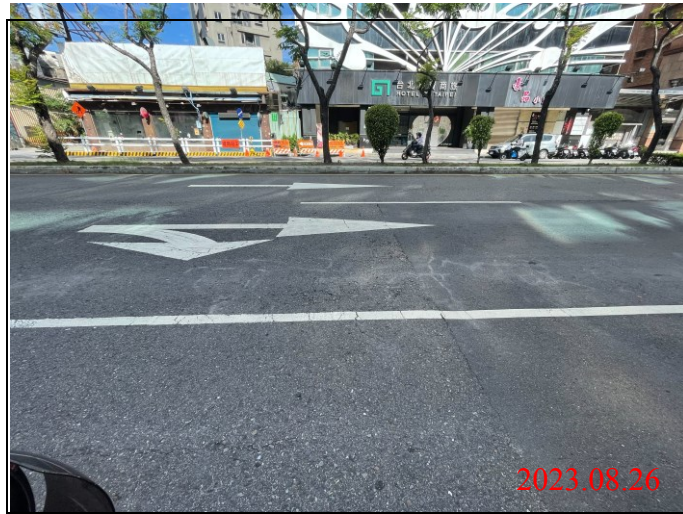
| 時段 | 號誌 | 標誌 | 標線 | 警示燈<br>(爆閃) | 帆布圍籬 | 籬外施工<br>(外單位) | 時間、位置、坑洞修補改正措施 |
|---|---|---|---|---|---|---|---|
| 下午 | 1630 | 680B | 全線狀況良好 | | | | 1630 Y21-Y21站全線路面檢查發現處龜裂情形 |

巡查日期地點：112.08.26/ Y21車站  
照片說明：路面龜裂狀況

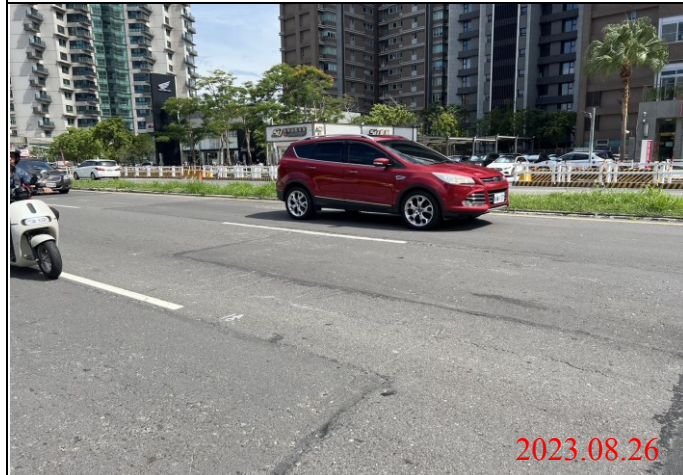
| 時段 | 號誌 | 標誌 | 標線 | 警示燈<br>(爆閃) | 帆布圍籬 | 籬外施工<br>(外單位) | 時間、位置、坑洞修補改正措施 |
|---|---|---|---|---|---|---|---|
| 上午 | 0930 | 680B | 全線狀況良好 | | | | 0930 Y23站全線路面檢查發現5處龜裂情形 |

巡查日期地點：112.08.26/ Y23車站  
照片說明：路面龜裂狀況

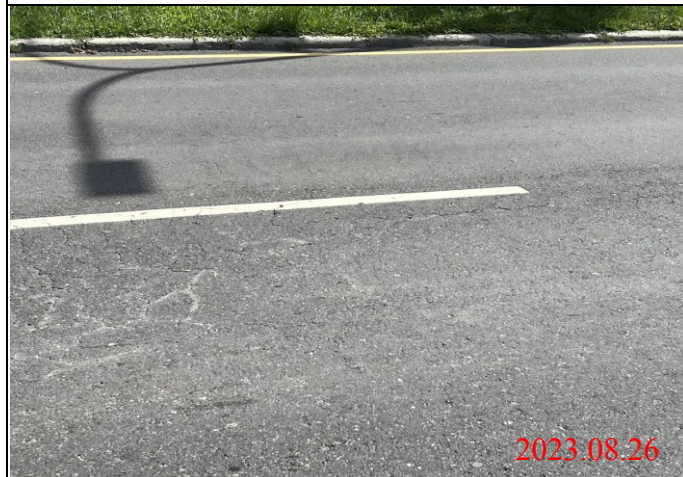
巡查日期地點：112.08.26/ Y23車站  
照片說明：路面龜裂狀況
