# 環狀線北環段Y20(不含)~Y23(含)土建及水電環控區段標工程

日期: 112年8月27日

## 環狀線CF680B區段標道路巡查照片

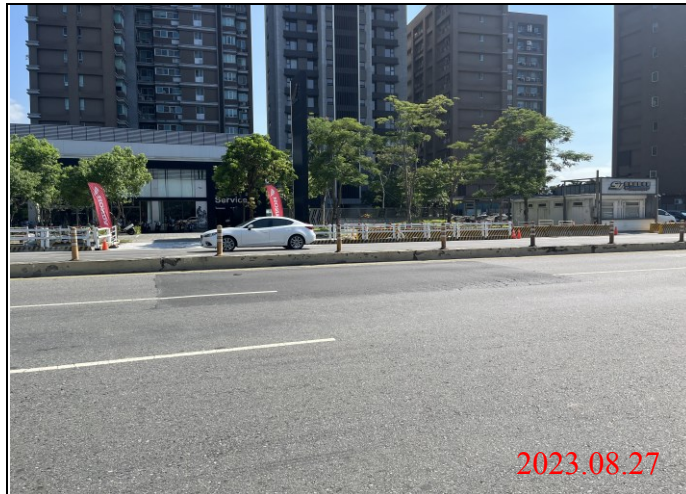
巡查日期地點：112.08.27/ Y23車站  
照片說明：路面龜裂狀況

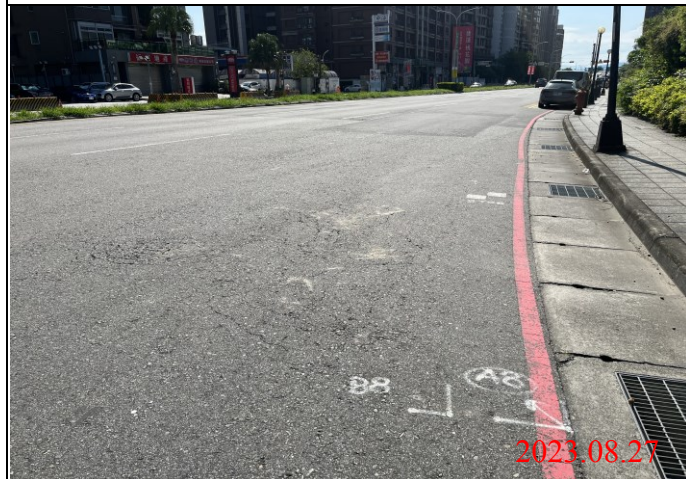
巡查日期地點：112.08.27/ Y23車站  
照片說明：路面龜裂狀況

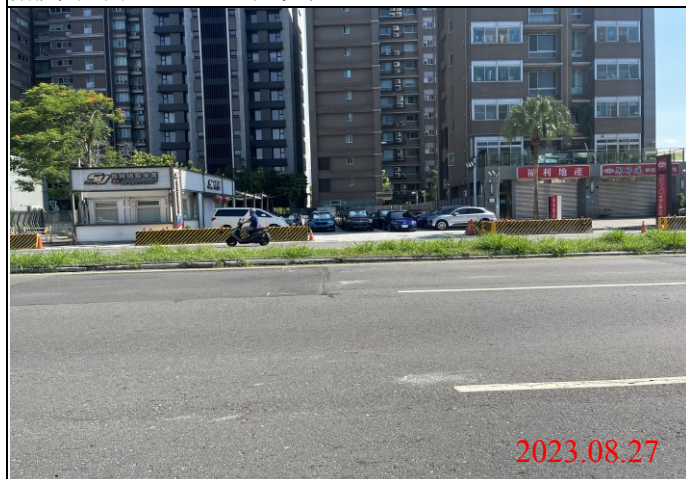
巡查日期地點：112.08.27/ Y23車站  
照片說明：路面龜裂狀況

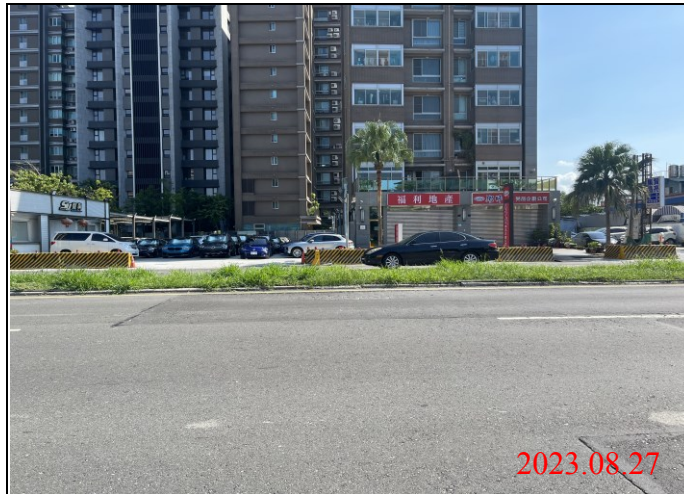
巡查日期地點：112.08.27/ Y23車站  
照片說明：路面龜裂狀況

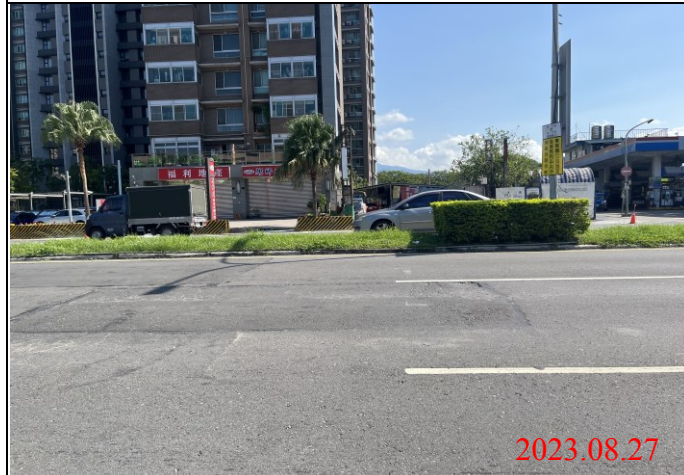
巡查日期地點：112.08.27/ Y23車站  
照片說明：路面龜裂狀況

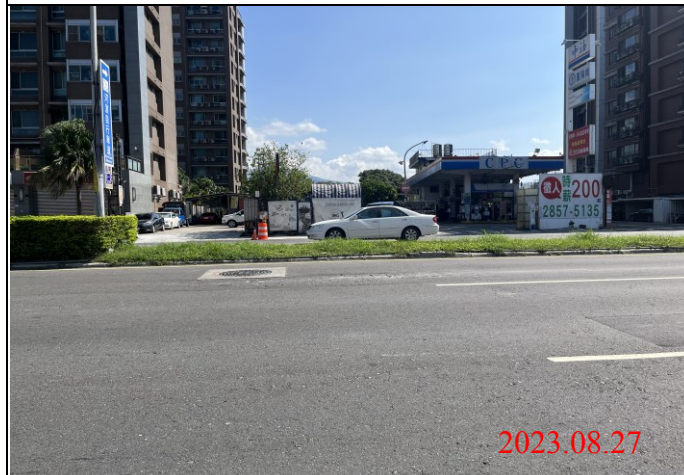
巡查日期地點：112.08.27/ Y23車站  
照片說明：路面龜裂狀況

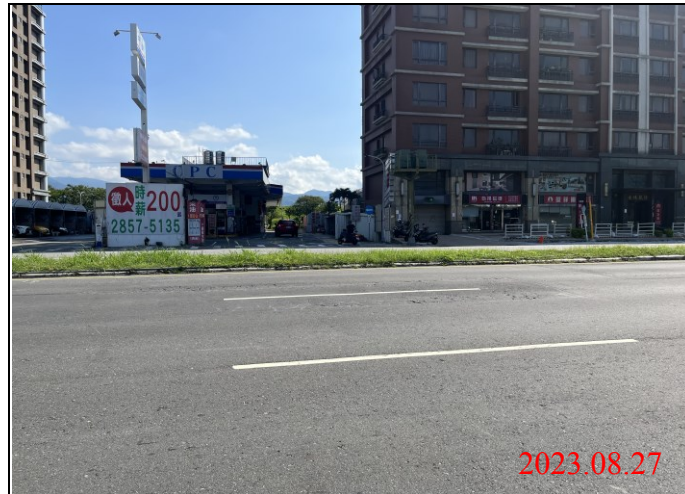
巡查日期地點：112.08.27/ Y23車站  
照片說明：路面龜裂狀況

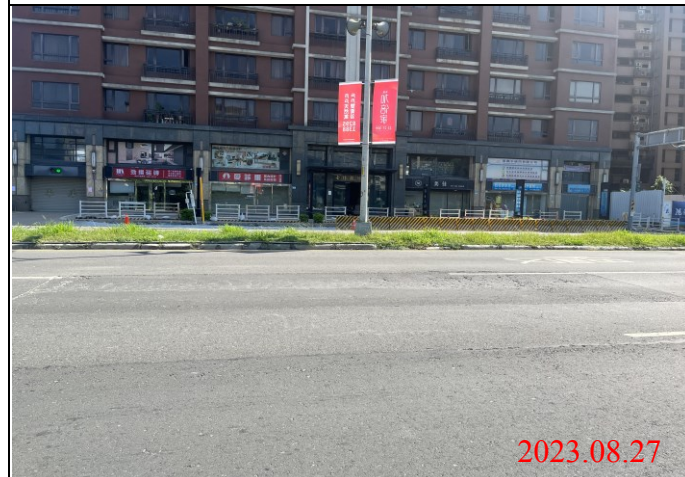
巡查日期地點：112.08.27/ Y23車站  
照片說明：路面龜裂狀況

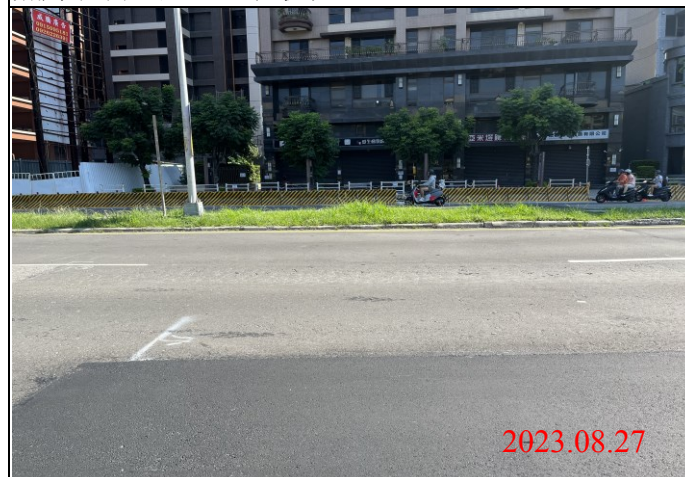
巡查日期地點：112.08.27/ Y23車站  
照片說明：路面龜裂狀況
