## 環狀線CF680B區段標道路巡查照片

# 環狀線北環段Y20(不含)~Y23(含)土建及水電環控區段標工程

日期: 110年 8月 28日

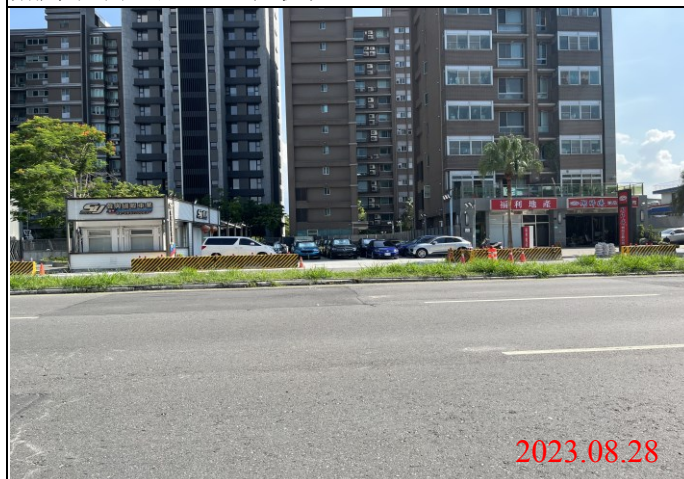
巡查日期地點：112.08.28/ Y23車站  
照片說明：路面龜裂狀況

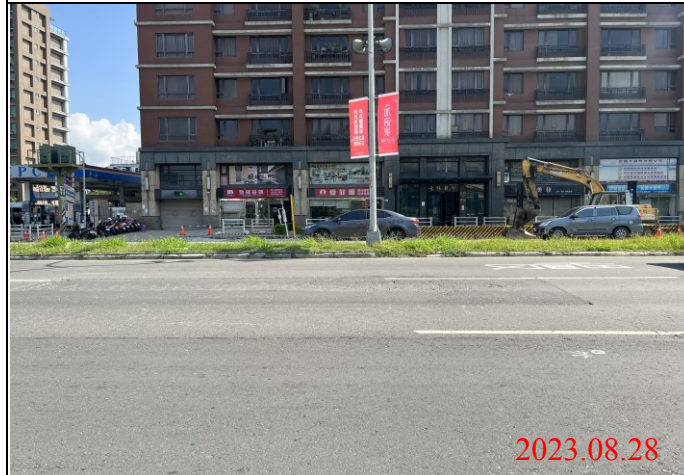
巡查日期地點：112.08.28/ Y23車站

照片說明：路面龜裂狀況

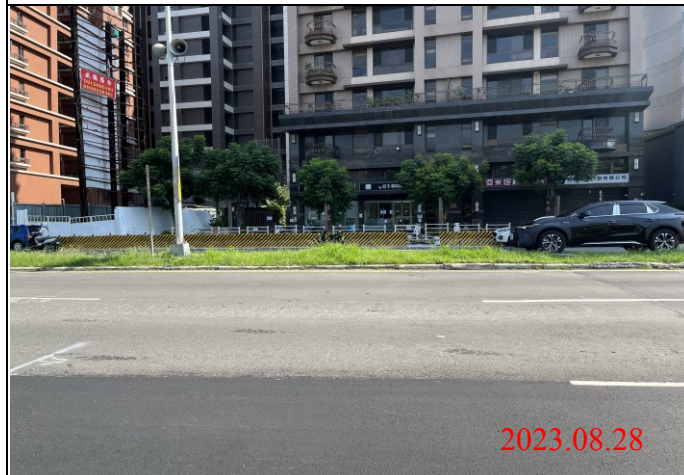
巡查日期地點：112.08.28/ Y23車站

照片說明：路面龜裂狀況
