# 環狀線北環段Y20(不含)~Y23(含)土建及水電環控區段標工程

日期: 112 年 8 月 29 日

## 環狀線CF680B區段標道路巡查照片

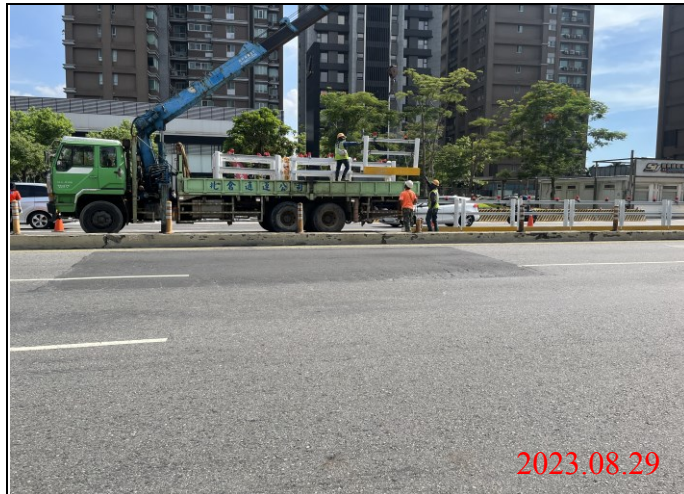
巡查日期地點：112.08.29/ Y23車站  
照片說明：路面龜裂狀況

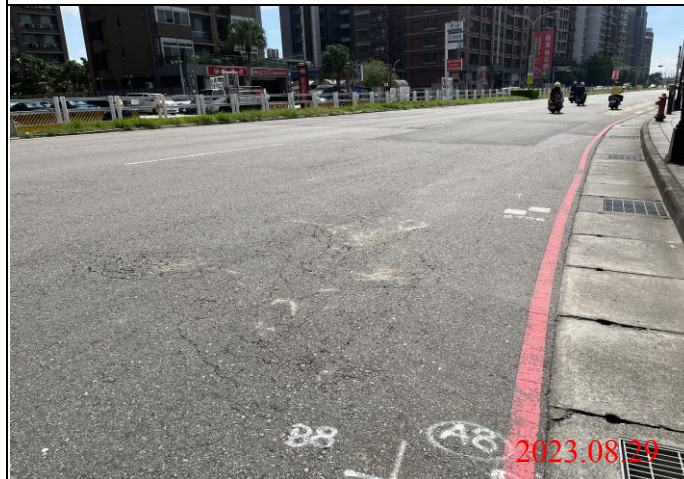
巡查日期地點：112.08.29/ Y23車站  
照片說明：路面龜裂狀況

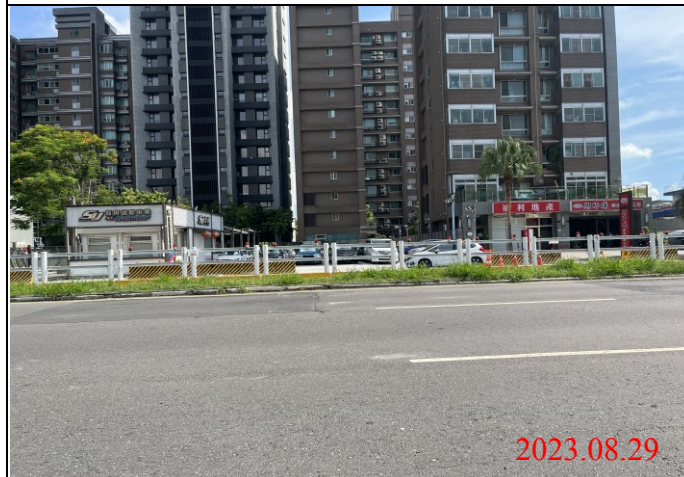
巡查日期地點：112.08.29/ Y23車站  
照片說明：路面龜裂狀況

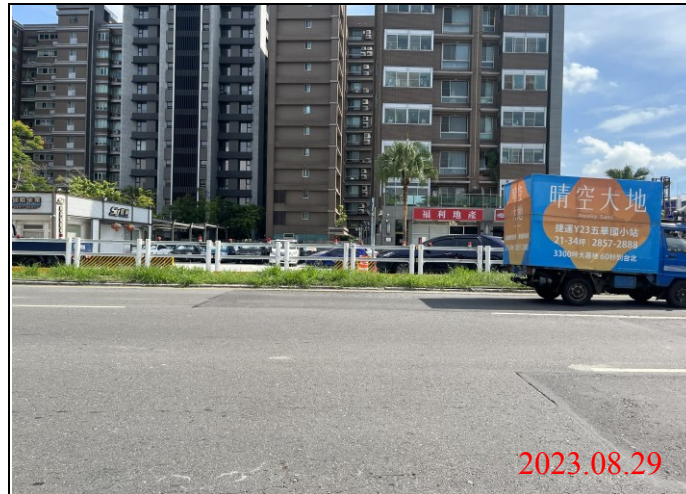
巡查日期地點：112.08.29/ Y23車站

照片說明：路面龜裂狀況

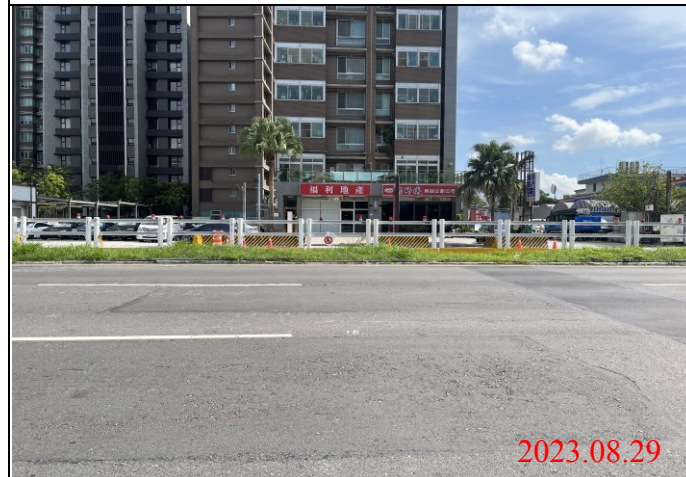
巡查日期地點：112.08.29/ Y23車站

照片說明：路面龜裂狀況

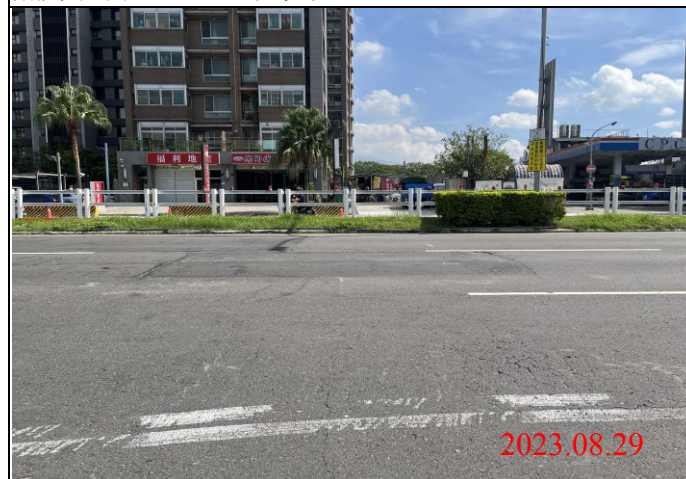
巡查日期地點：112.08.29/ Y23車站

照片說明：路面龜裂狀況

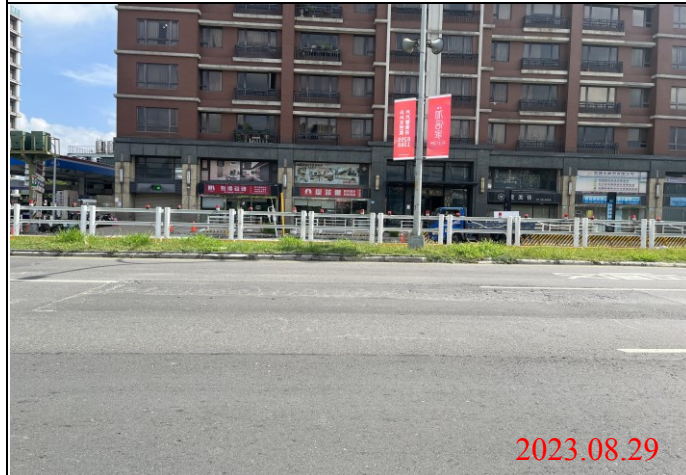
巡查日期地點：112.08.29/ Y23車站  
照片說明：路面龜裂狀況

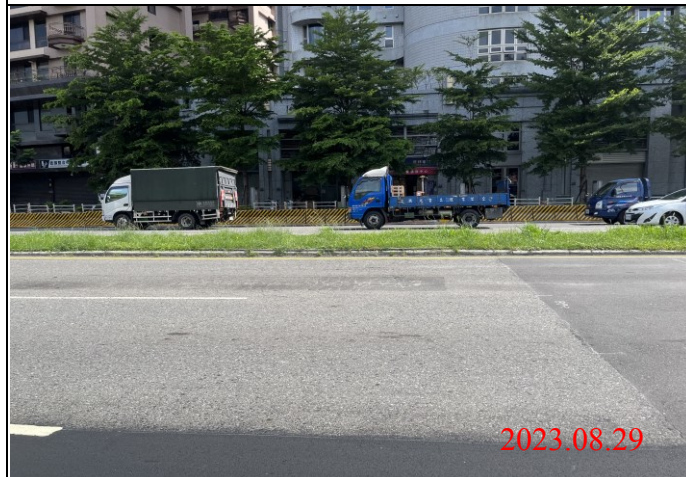
巡查日期地點：112.08.29/ Y23車站  
照片說明：路面龜裂狀況
