# 環狀線北環段Y20(不含)~Y23(含)土建及水電環控區段標工程

日期: 112年 8月 30日

## 環狀線CF680B區段標道路巡查照片

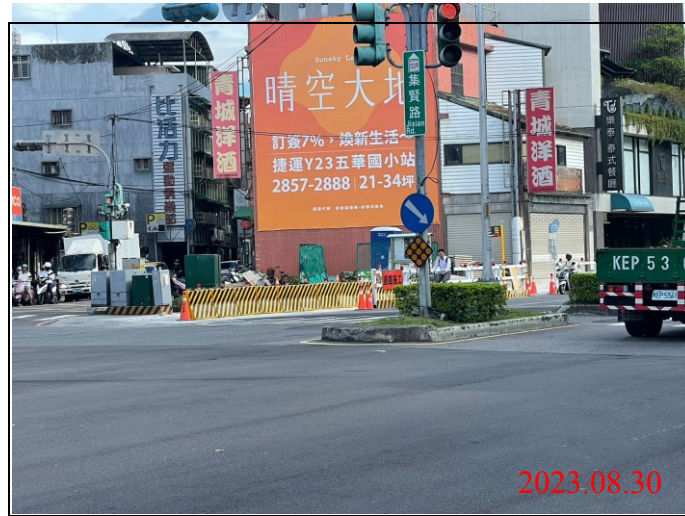
巡查日期地點：112.08.30/ Y21車站  
照片說明：牌面設置狀況

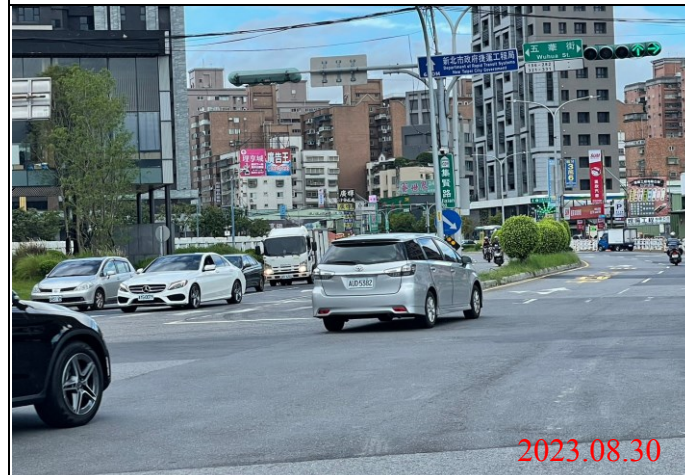
巡查日期地點：112.08.30/ Y22車站  
照片說明：牌面設置狀況

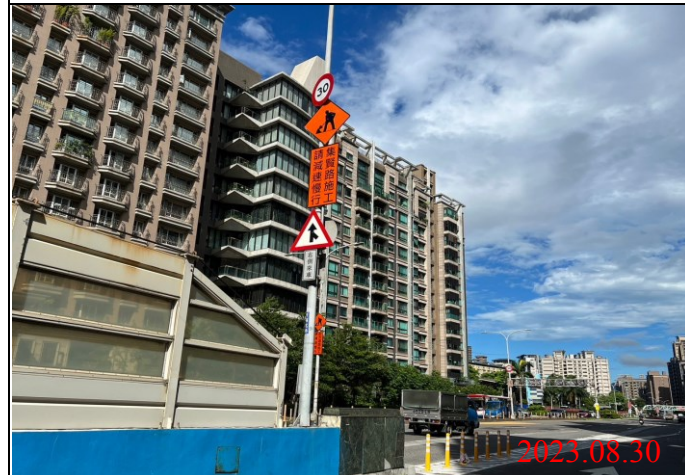
巡查日期地點：112.08.30/ Y23車站  
照片說明：牌面設置狀況
