# 環狀線北環段Y20(不含)~Y23(含)土建及水電環控區段標工程

日期: 112年8月31日

## 環狀線CF680B區段標道路巡查照片

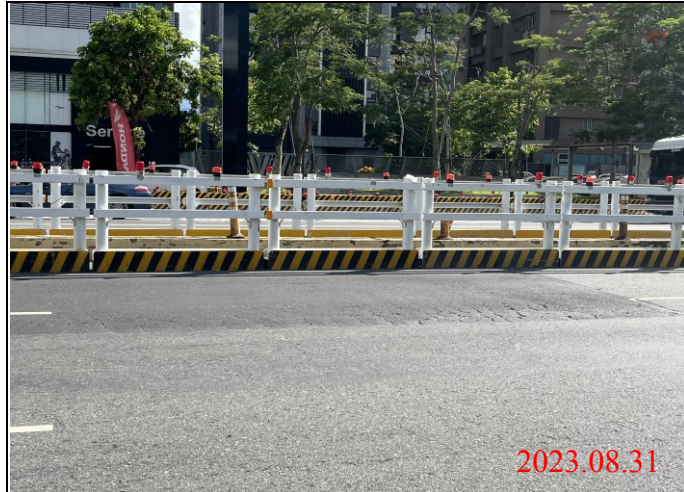
巡查日期地點：112.08.31/ Y23車站  
照片說明：路面龜裂狀況

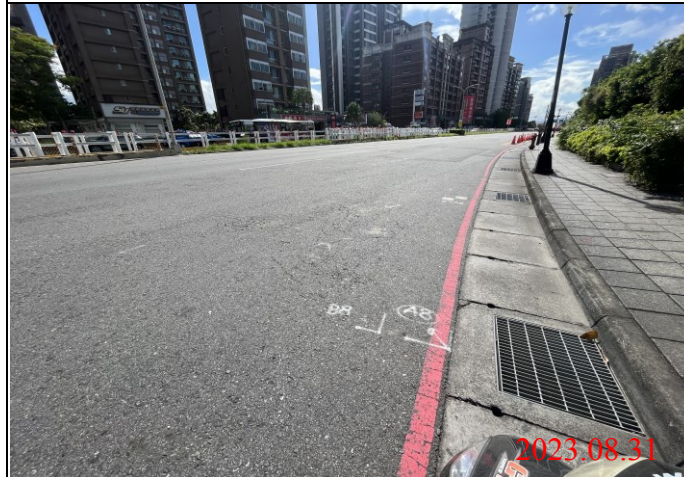
巡查日期地點：112.08.31/ Y23車站  
照片說明：路面龜裂狀況

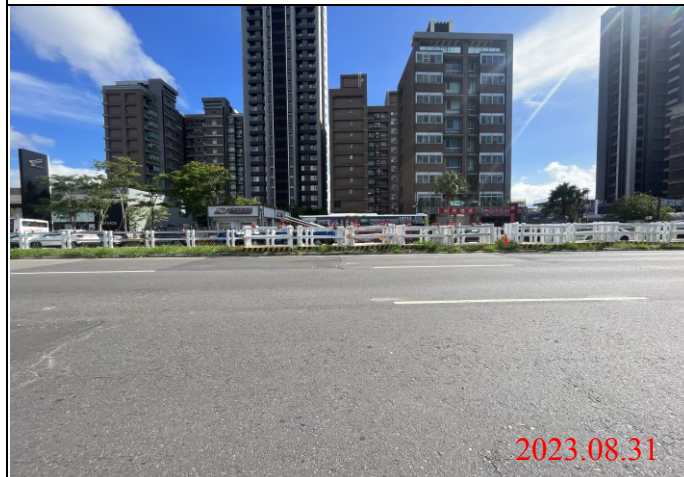
巡查日期地點：112.08.31/ Y23車站  
照片說明：路面龜裂狀況

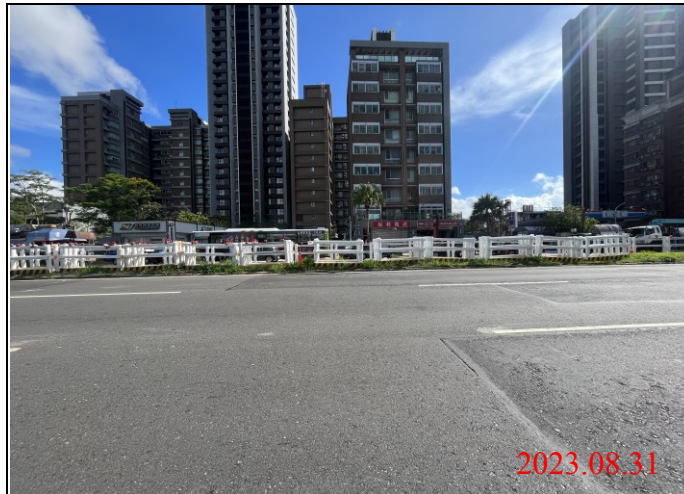
巡查日期地點：112.08.31/ Y23車站  
照片說明：路面龜裂狀況

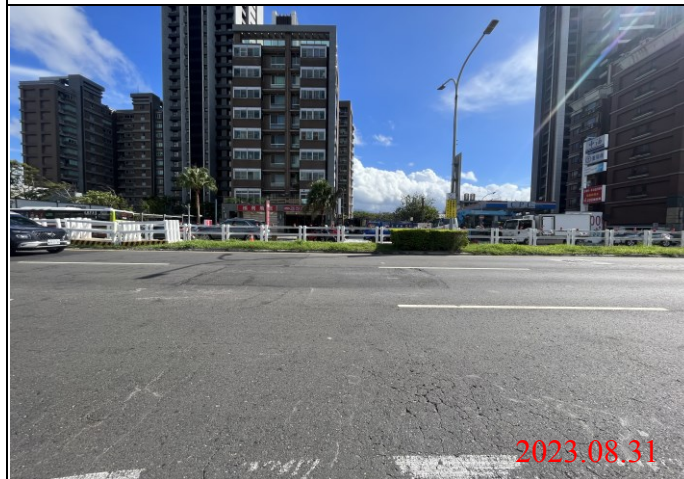
巡查日期地點：112.08.31/ Y23車站  
照片說明：路面龜裂狀況

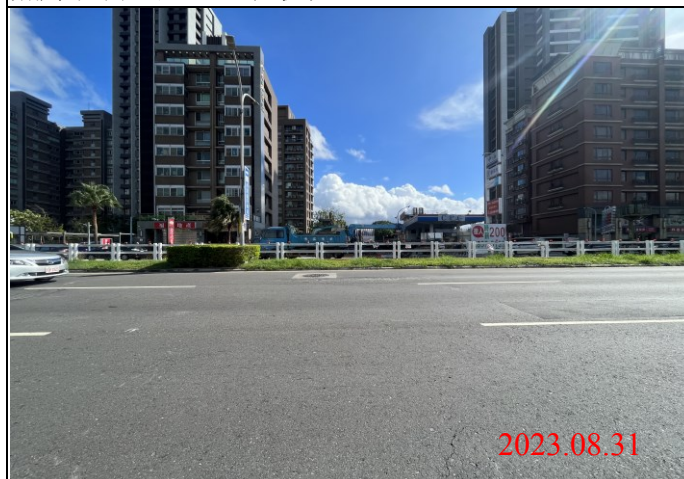
巡查日期地點：112.08.31/ Y23車站  
照片說明：路面龜裂狀況

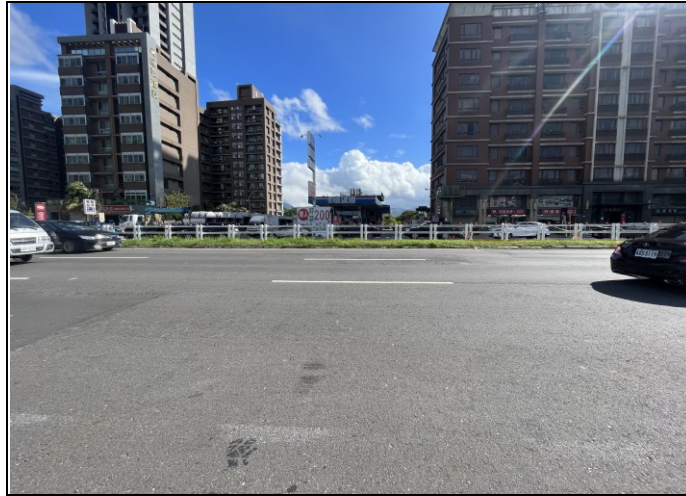
巡查日期地點：112.08.31/ Y23車站

照片說明：路面龜裂狀況

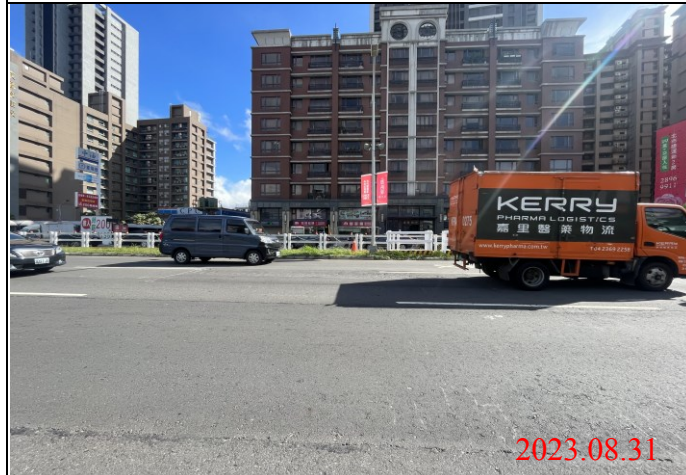
巡查日期地點：112.08.31/ Y23車站

照片說明：路面龜裂狀況

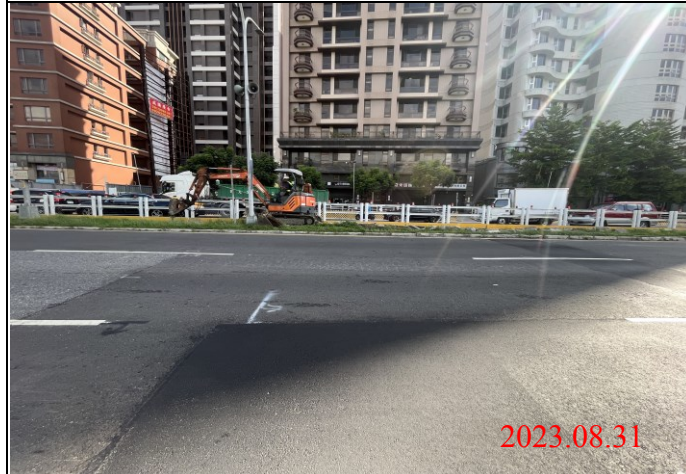
巡查日期地點：112.08.31/ Y23車站

照片說明：路面龜裂狀況
