# 環狀線北環段Y20(不含)~Y23(含)土建及水電環控區段標工程

日期: 112年9月1日

## 環狀線CF680B區段標道路巡查照片

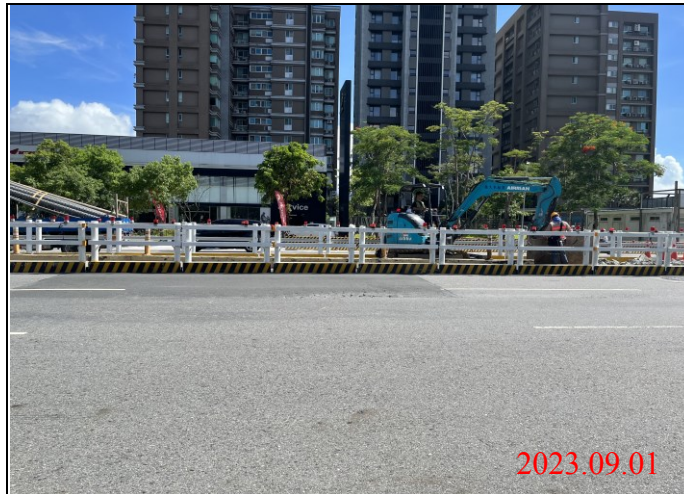
巡查日期地點：112.09.01/ Y23車站  
照片說明：路面龜裂狀況

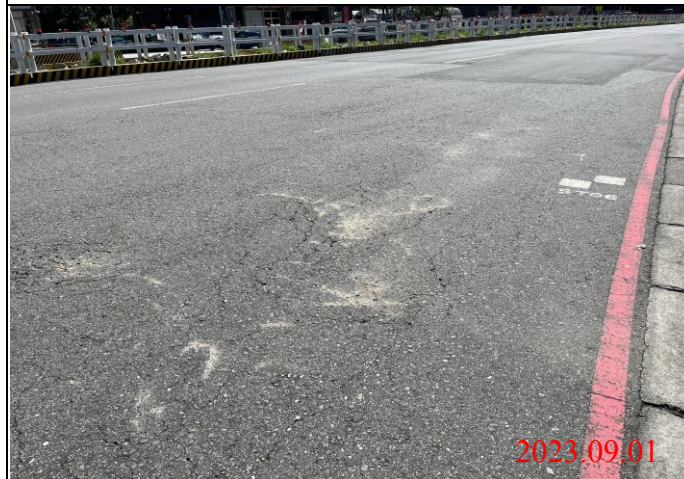
巡查日期地點：112.09.01/ Y23車站  
照片說明：路面龜裂狀況

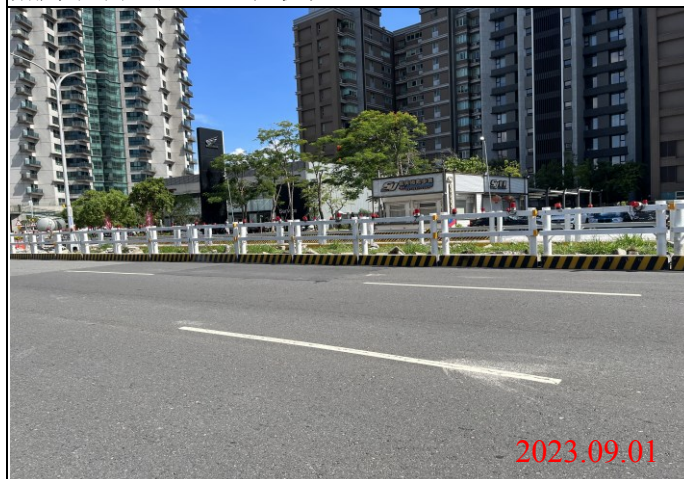
巡查日期地點：112.09.01/ Y23車站  
照片說明：路面龜裂狀況

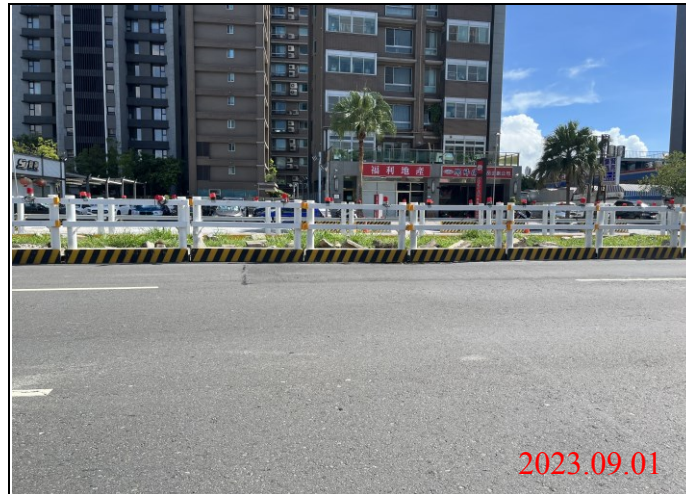
巡查日期地點：112.09.01/ Y23車站  
照片說明：路面龜裂狀況

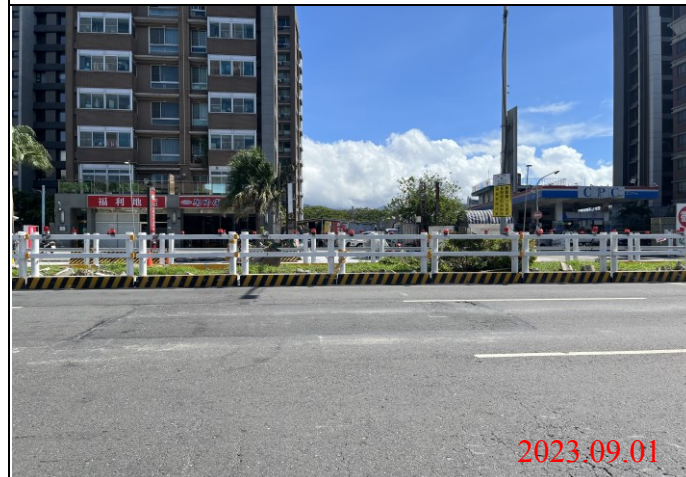
巡查日期地點：112.09.01/ Y23車站  
照片說明：路面龜裂狀況

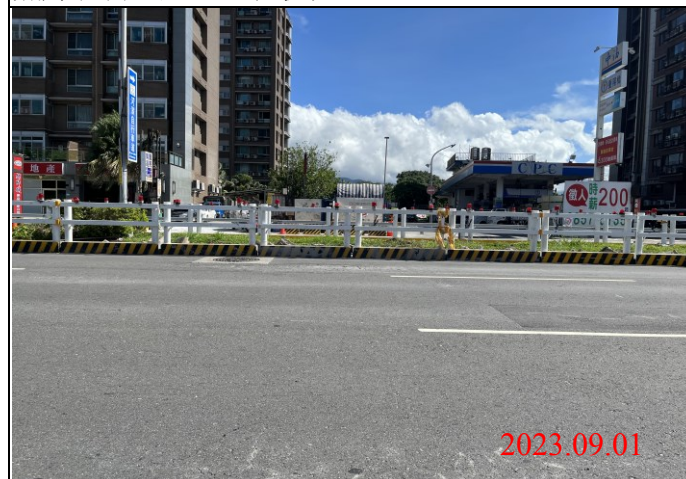
巡查日期地點：112.09.01/ Y23車站  
照片說明：路面龜裂狀況

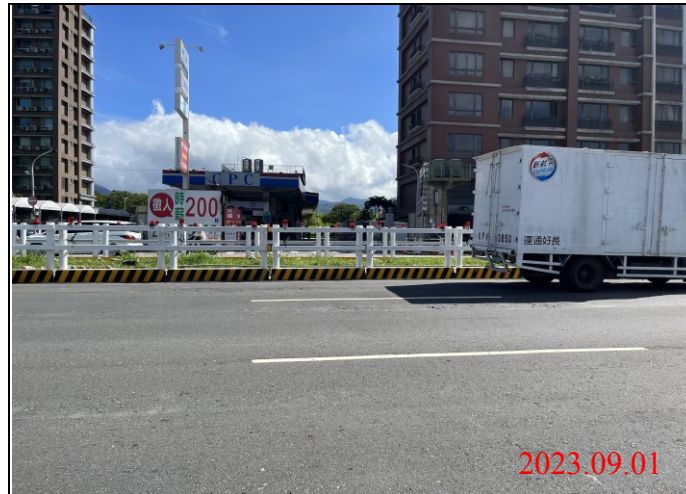
巡查日期地點：112.09.01/ Y23車站  
照片說明：路面龜裂狀況

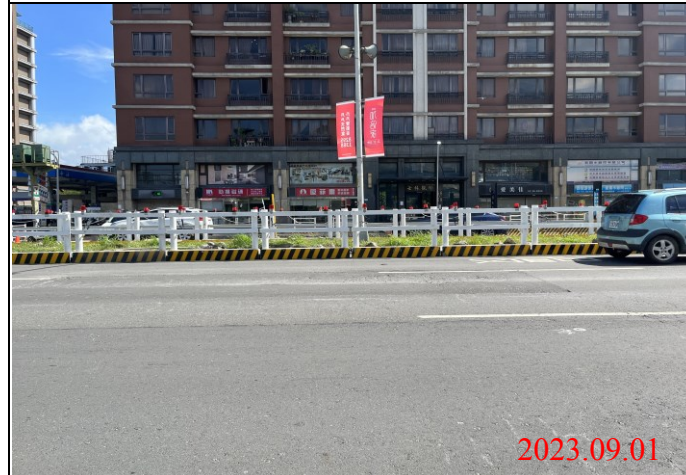
巡查日期地點：112.09.01/ Y23車站  
照片說明：路面龜裂狀況

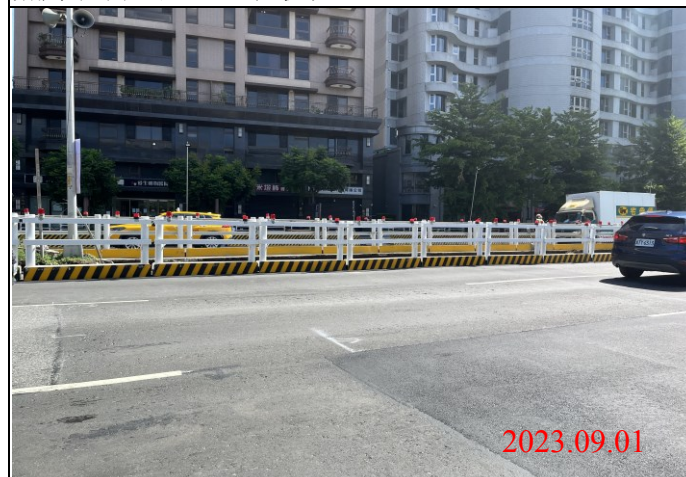
巡查日期地點：112.09.01/ Y23車站  
照片說明：路面龜裂狀況
