# 環狀線北環段Y20(不含)~Y23(含)土建及水電環控區段標工程

日期：112年9月2日

## 環狀線CF680B區段標道路巡查照片

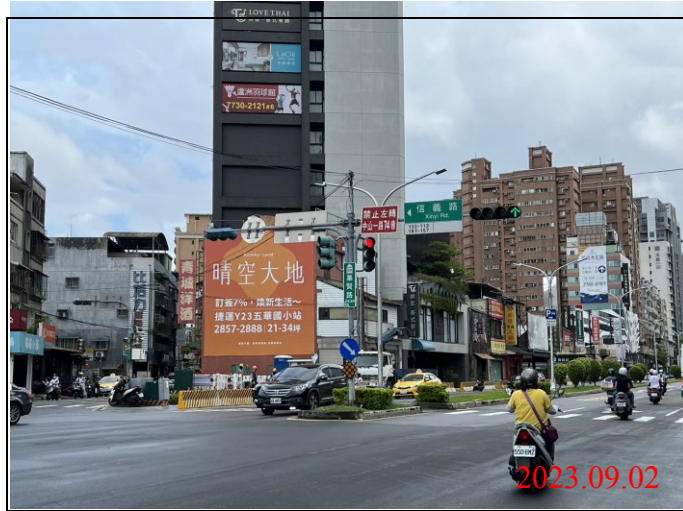
巡查日期地點：112.09.02/ Y21車站

照片說明：牌面設置狀況

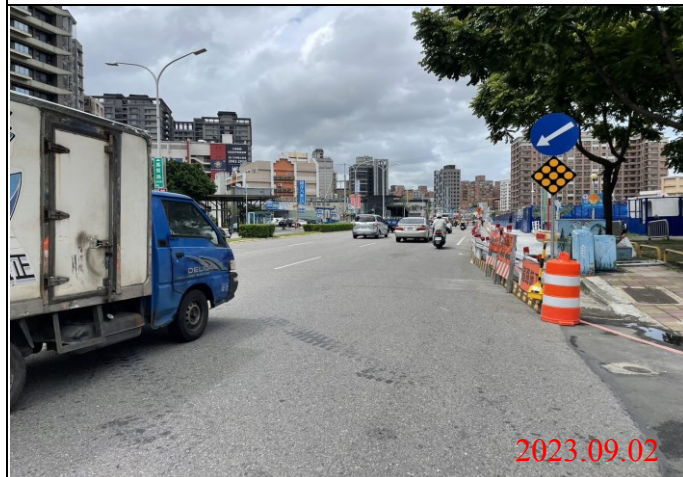
巡查日期地點：112.09.02/ Y22車站

照片說明：牌面設置狀況

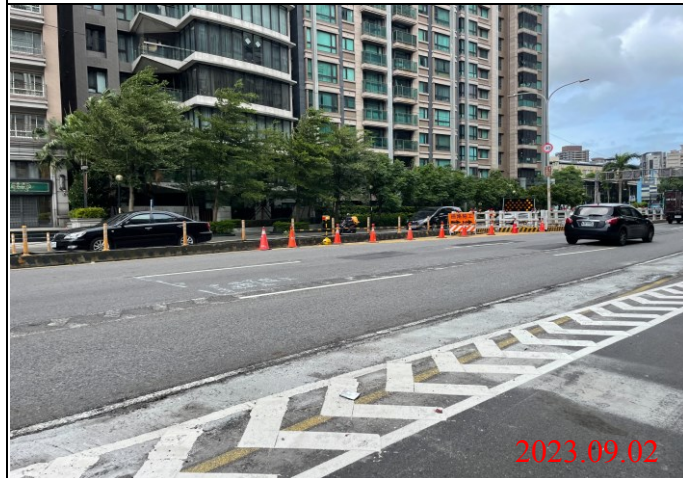
巡查日期地點：112.09.02/ Y23車站

照片說明：牌面設置狀況

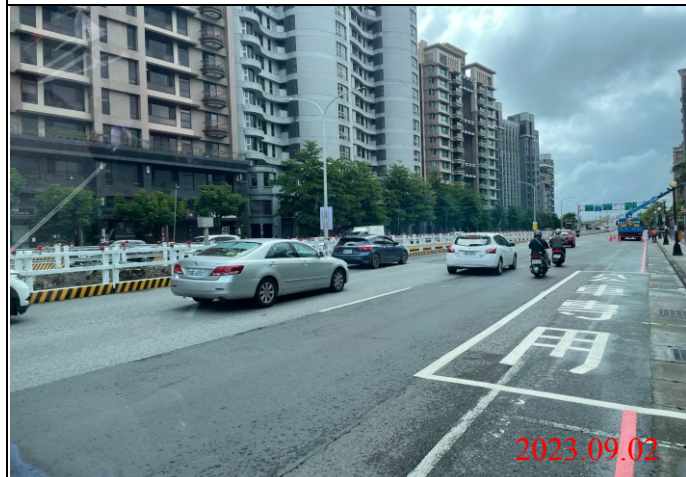
| 時段 | 號誌 | 標誌 | 標線 | 警示燈<br>(爆閃) | 帆布圍籬 | 籬外施工<br>(外單位) | 時間、位置、坑洞修補改正措施 |
|---|---|---|---|---|---|---|---|
| 下午 | | | | | | | 1630 Y23 站全線路面檢查, 有發現<br>龜裂情形 |

巡查日期地點：112.09.02/ Y23車站  
照片說明：路面龜裂狀況
