# 環狀線北環段Y20(不含)~Y23(含)土建及水電環控區段標工程

日期: 112年 9月 3日

## 環狀線CF680B區段標道路巡查照片

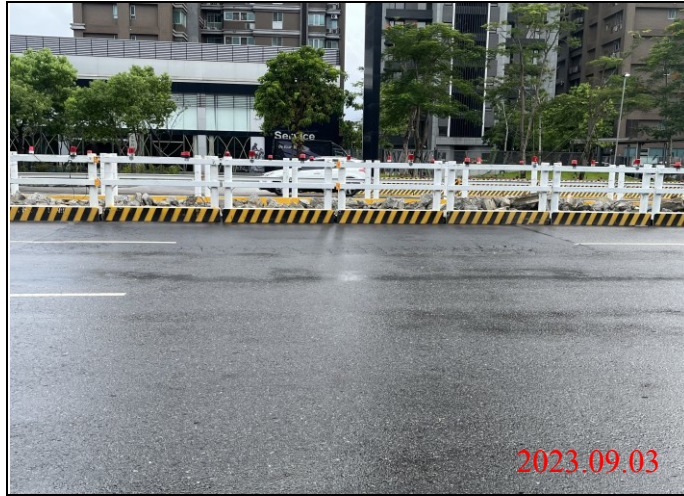
巡查日期地點：112.09.03/ Y23車站  
照片說明：路面龜裂狀況

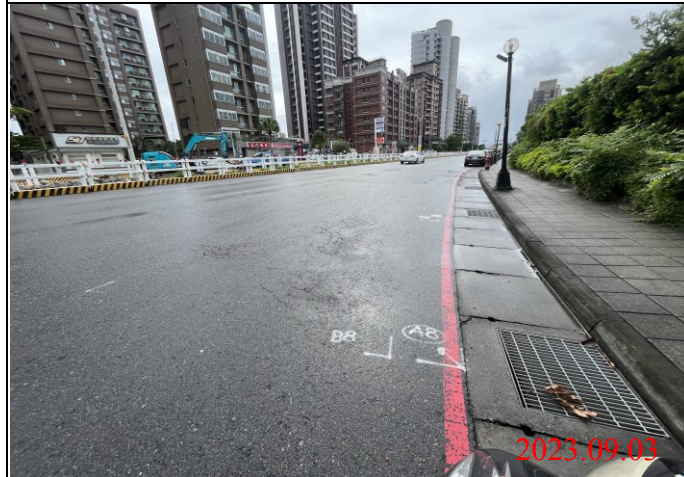
巡查日期地點：112.09.03/ Y23車站  
照片說明：路面龜裂狀況

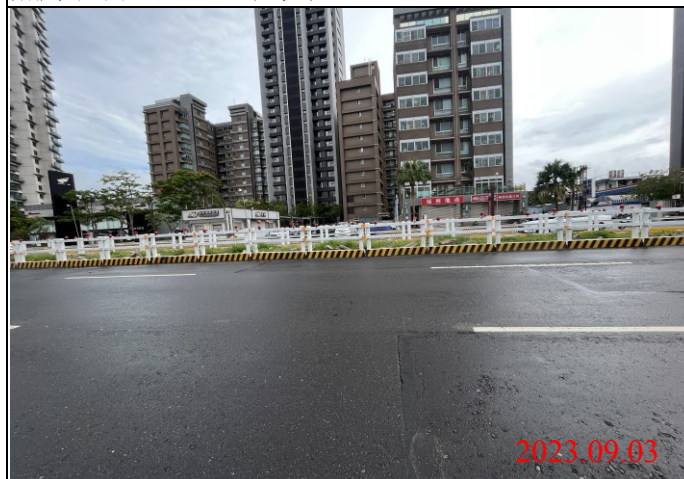
巡查日期地點：112.09.03/ Y23車站  
照片說明：路面龜裂狀況

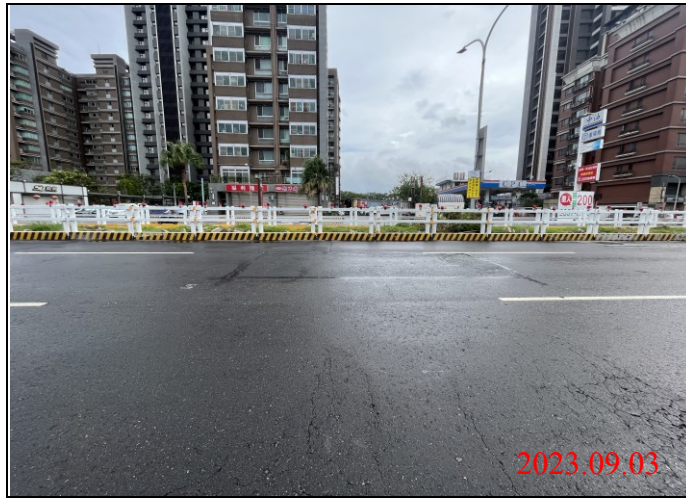
巡查日期地點：112.09.03/ Y23車站  
照片說明：路面龜裂狀況

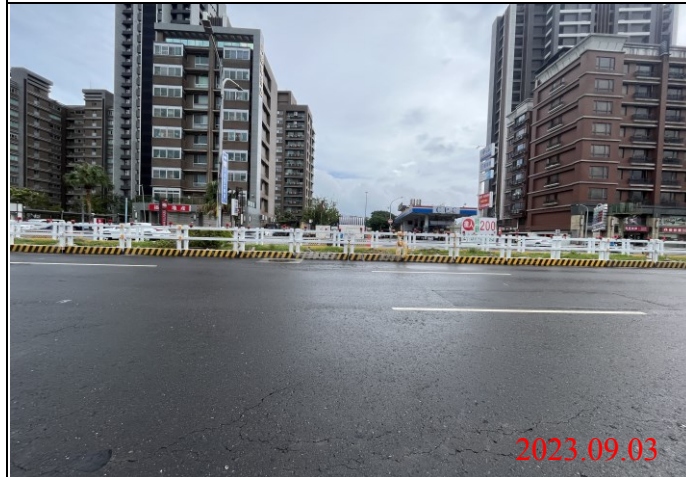
巡查日期地點：112.09.03/ Y23車站  
照片說明：路面龜裂狀況

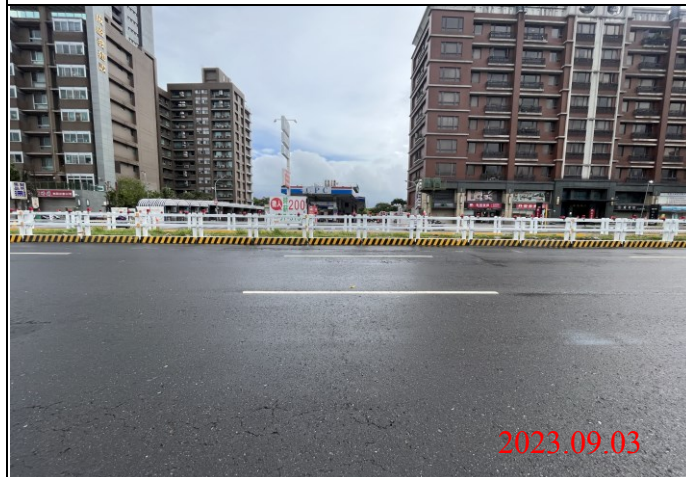
巡查日期地點：112.09.03/ Y23車站  
照片說明：路面龜裂狀況

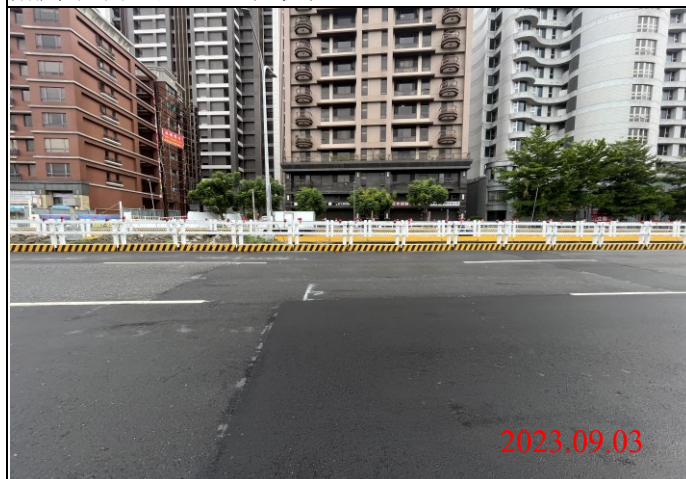
巡查日期地點：112.09.03/ Y23車站  
照片說明：路面龜裂狀況
