# 環狀線北環段Y20(不含)~Y23(含)土建及水電環控區段標工程

日期: 112 年 9 月 4 日

## 環狀線CF680B區段標道路巡查照片

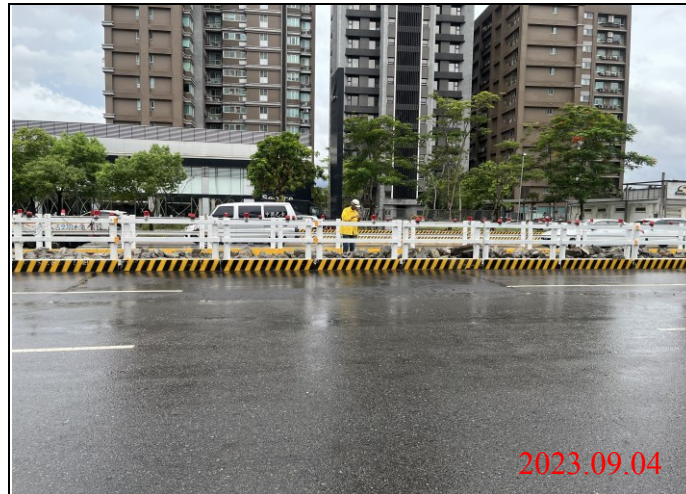
巡查日期地點：112.09.04/ Y23車站  
照片說明：路面龜裂狀況

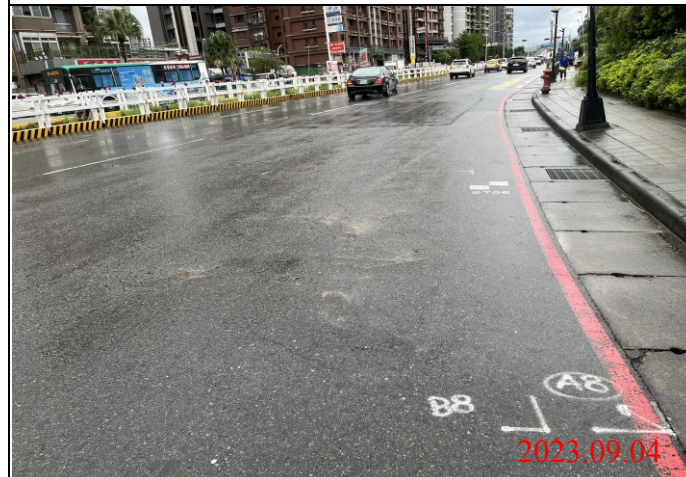
巡查日期地點：112.09.04/ Y23車站  
照片說明：路面龜裂狀況

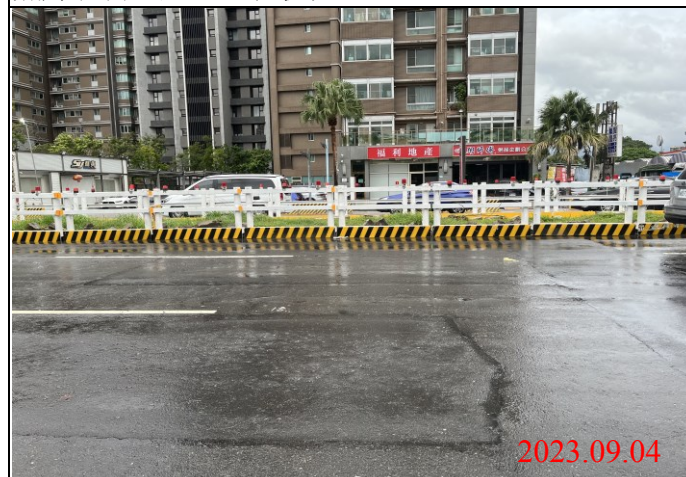
巡查日期地點：112.09.04/ Y23車站  
照片說明：路面龜裂狀況

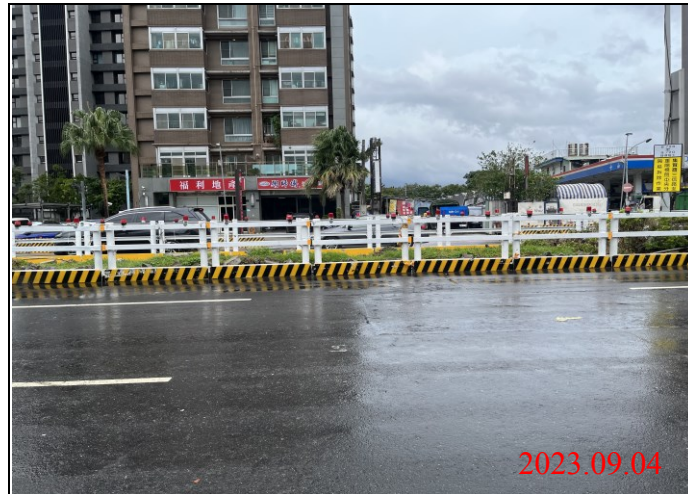
巡查日期地點：112.09.04/ Y23車站  
照片說明：路面龜裂狀況

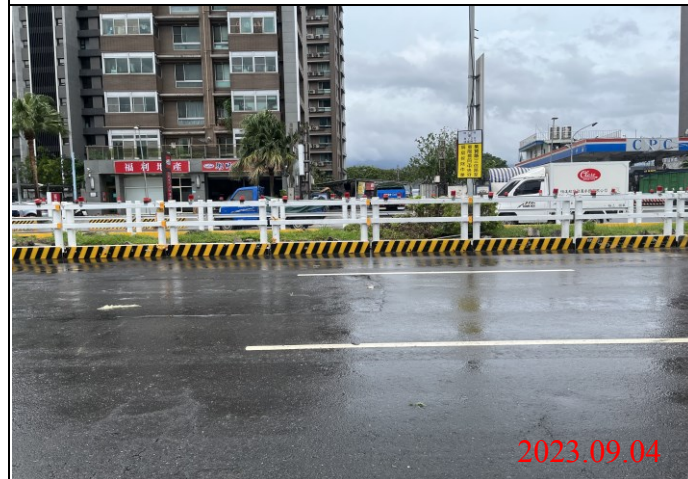
巡查日期地點：112.09.04/ Y23車站  
照片說明：路面龜裂狀況

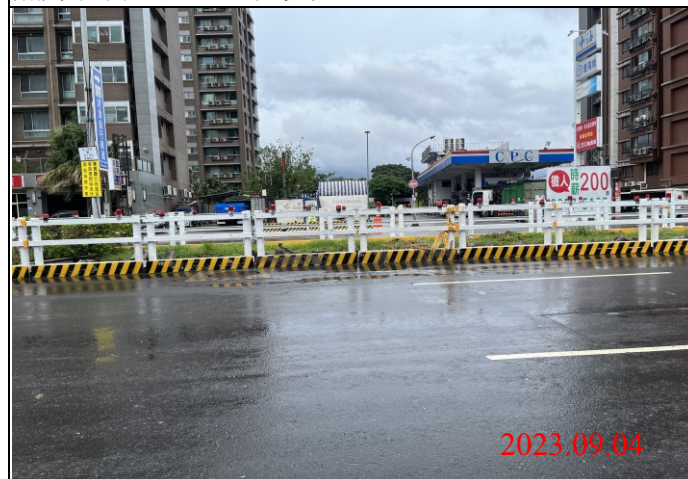
巡查日期地點：112.09.04/ Y23車站  
照片說明：路面龜裂狀況

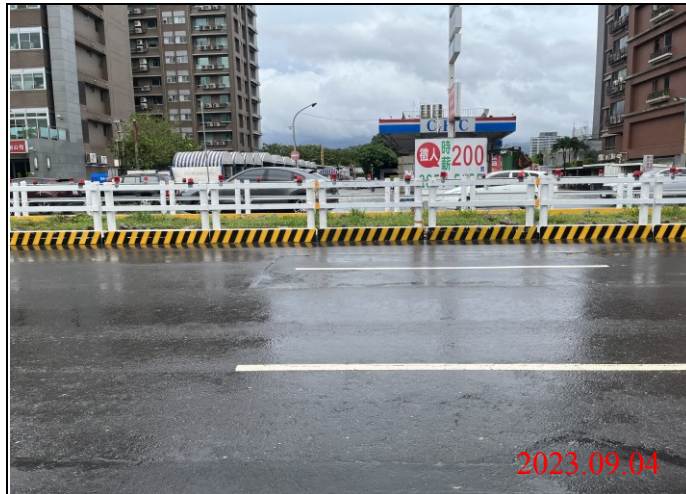
巡查日期地點：112.09.04/ Y23車站  
照片說明：路面龜裂狀況

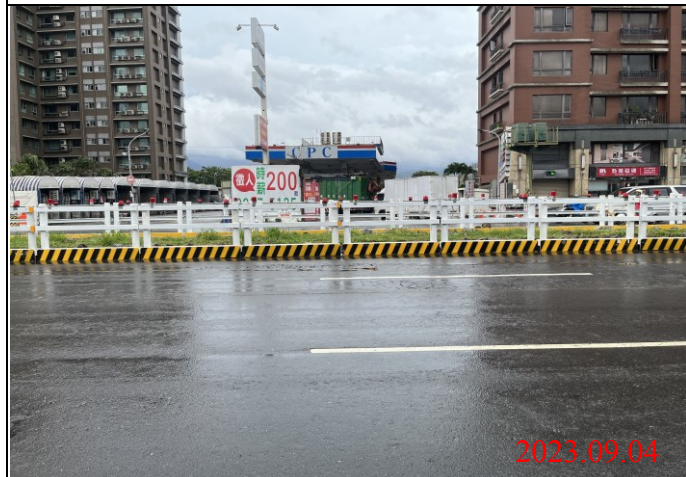
巡查日期地點：112.09.04/ Y23車站  
照片說明：路面龜裂狀況

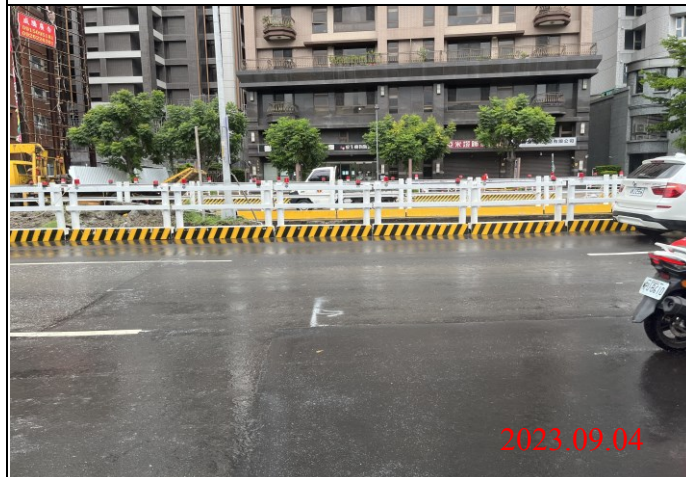
巡查日期地點：112.09.04/ Y23車站  
照片說明：路面龜裂狀況
