# 環狀線北環段Y20(不含)~Y23(含)土建及水電環控區段標工程

日期: 112 年 9 月 5 日

## 環狀線CF680B區段標道路巡查照片

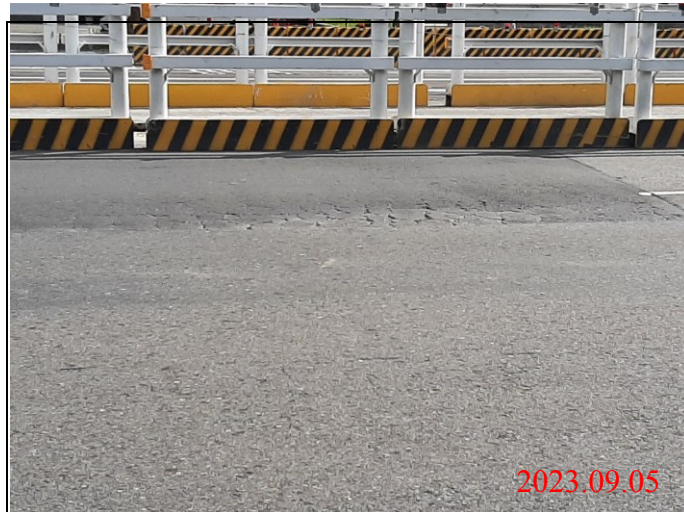
巡查日期地點：112.09.05/ Y23車站  
照片說明：路面龜裂狀況

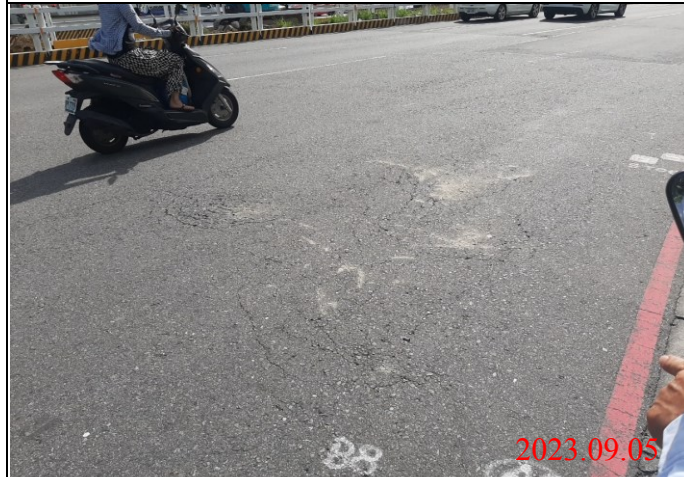
巡查日期地點：112.09.05/ Y23車站  
照片說明：路面龜裂狀況

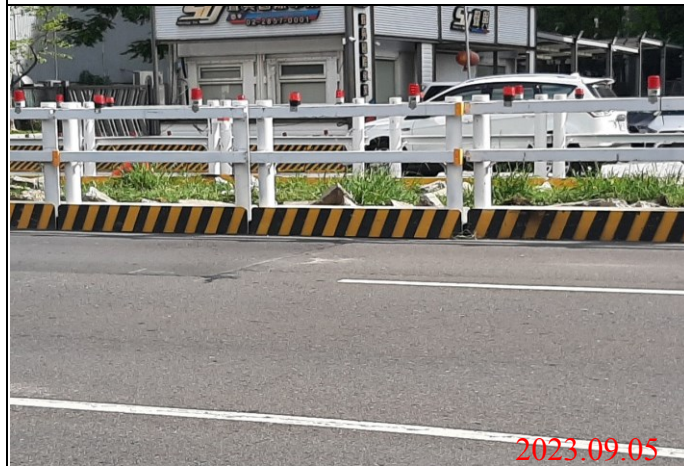
巡查日期地點：112.09.05/ Y23車站  
照片說明：路面龜裂狀況

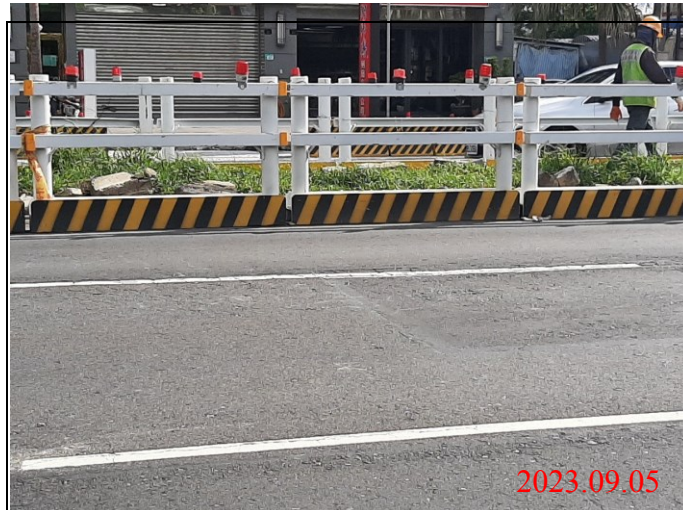
巡查日期地點：112.09.05/ Y23車站

照片說明：路面龜裂狀況

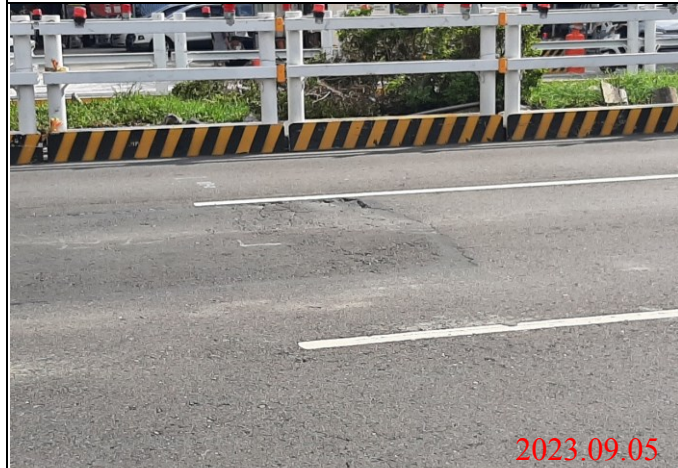
巡查日期地點：112.09.05/ Y23車站

照片說明：路面龜裂狀況

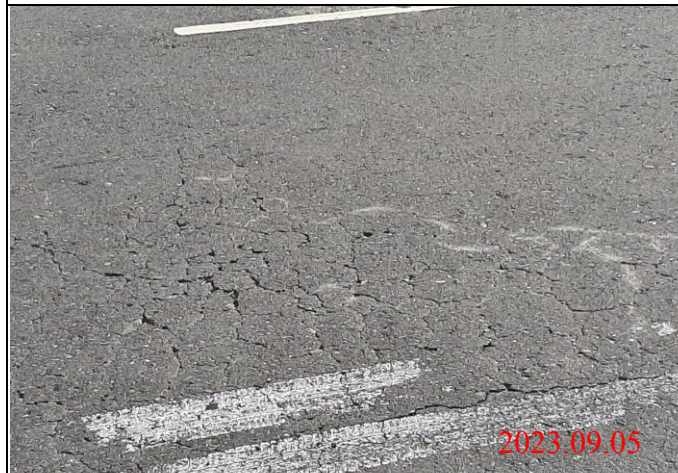
巡查日期地點：112.09.05/ Y23車站

照片說明：路面龜裂狀況

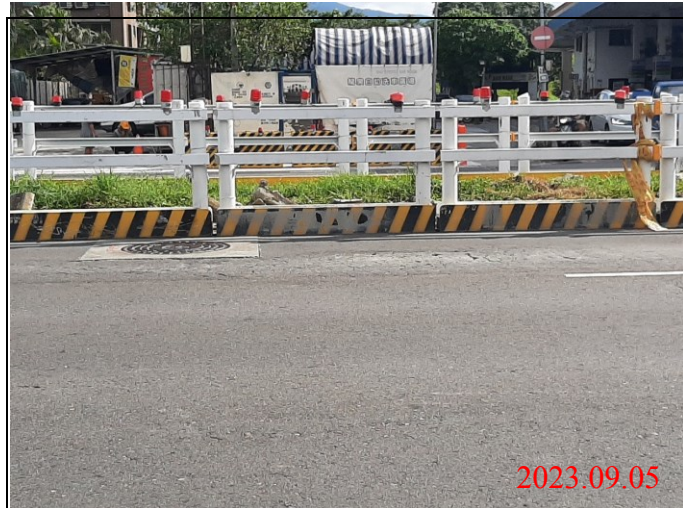
巡查日期地點：112.09.05/ Y23車站  
照片說明：路面龜裂狀況

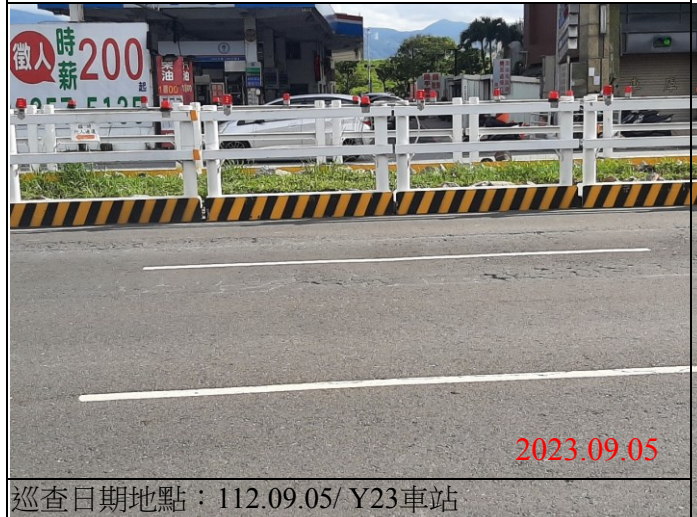
巡查日期地點：112.09.05/ Y23車站  
照片說明：路面龜裂狀況

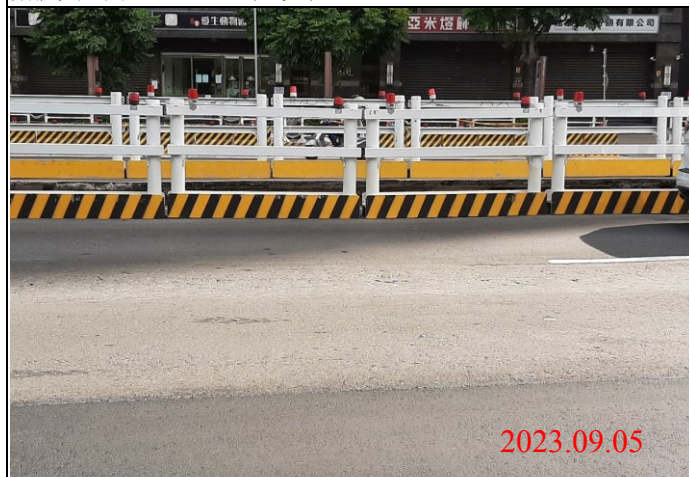
巡查日期地點：112.09.05/ Y23車站  
照片說明：路面龜裂狀況
