# 環狀線北環段Y20(不含)~Y23(含)土建及水電環控區段標工程

日期: 112 年 9 月 6 日

## 環狀線CF680B區段標道路巡查照片

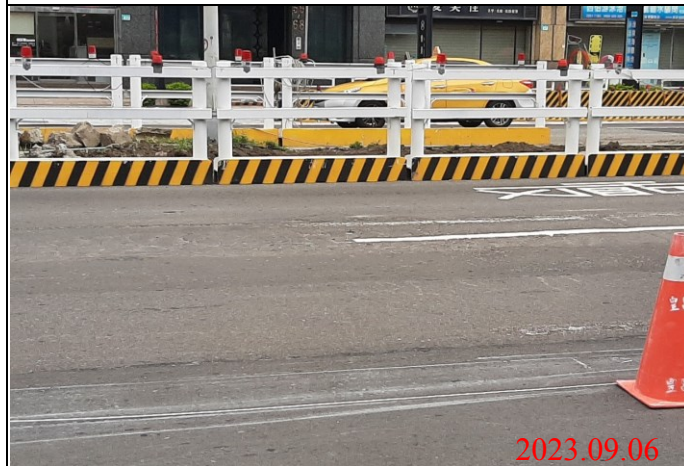
巡查日期地點：112.09.06/ Y23車站  
照片說明：路面龜裂狀況

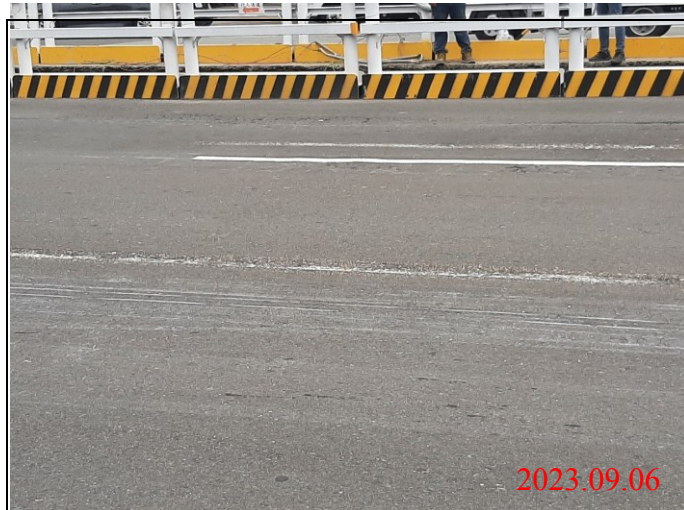
巡查日期地點：112.09.06/ Y23車站

照片說明：路面龜裂狀況

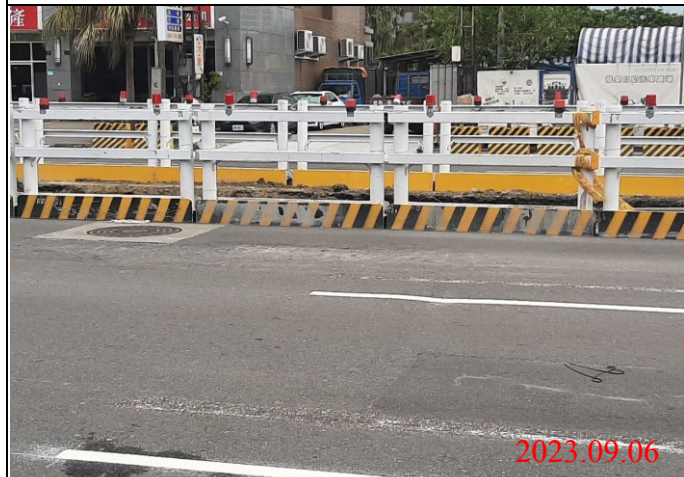
巡查日期地點：112.09.06/ Y23車站

照片說明：路面龜裂狀況

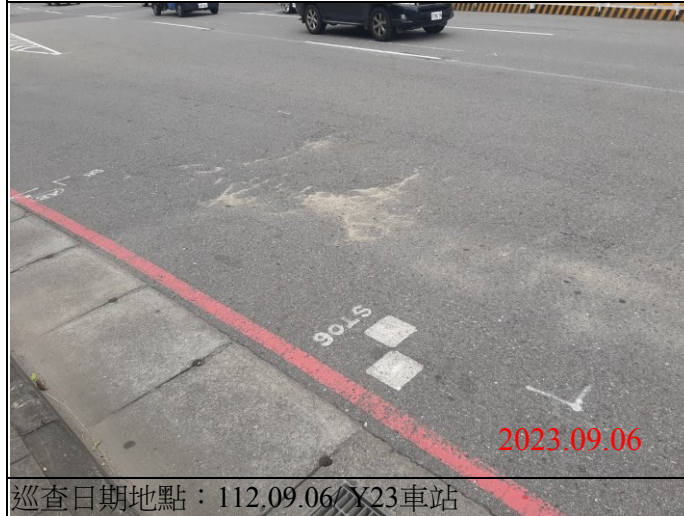
巡查日期地點：112.09.06/ Y23車站

照片說明：路面龜裂狀況

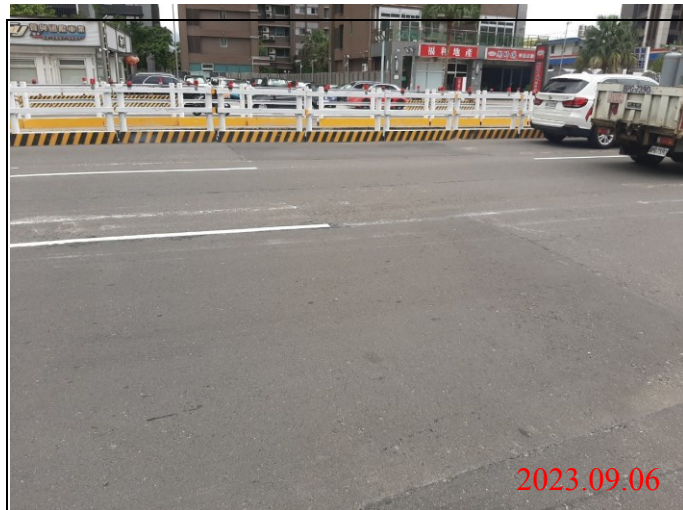
巡查日期地點：112.09.06/ Y23車站  
照片說明：路面龜裂狀況

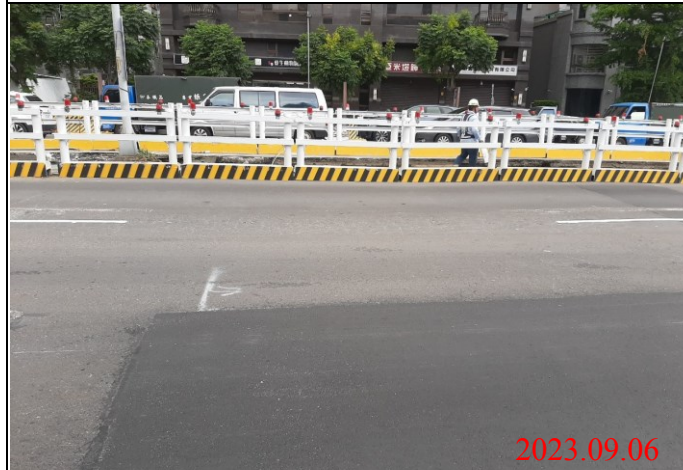
巡查日期地點：112.09.06/ Y23車站  
照片說明：路面龜裂狀況

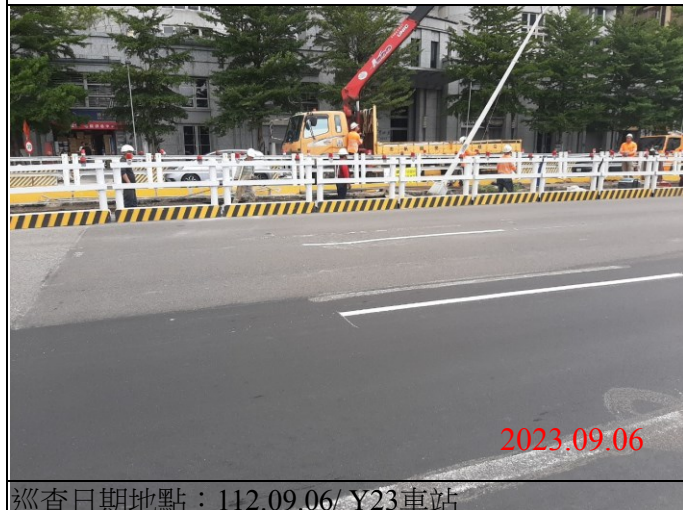
巡查日期地點：112.09.06/ Y23車站  
照片說明：路面龜裂狀況
