# 環狀線北環段Y'0(不含)~Y23(含)土建及水(環控區段標工程

日期: 112 年 9 月 7 日

## 環狀線CF680B區段標道路巡查照片

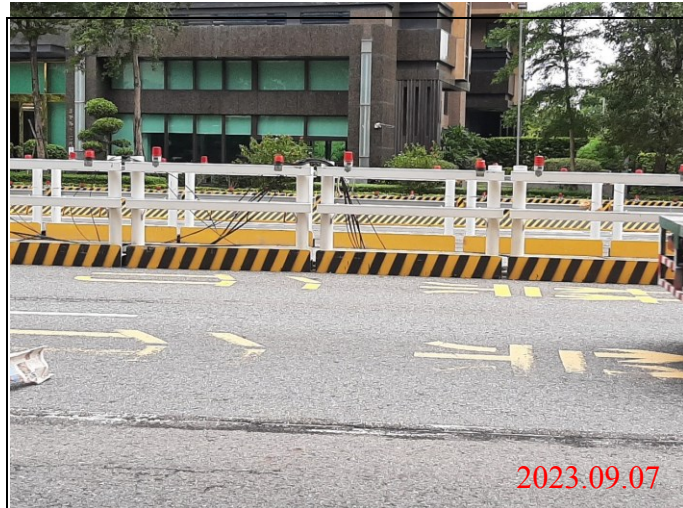
巡查日期地點：112.09.07/ Y23車站

照片說明：路面龜裂狀況

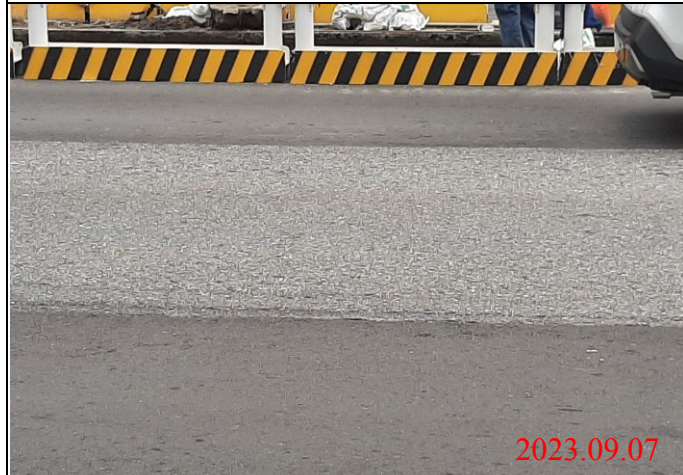
巡查日期地點：112.09.07/ Y23車站

照片說明：路面龜裂狀況

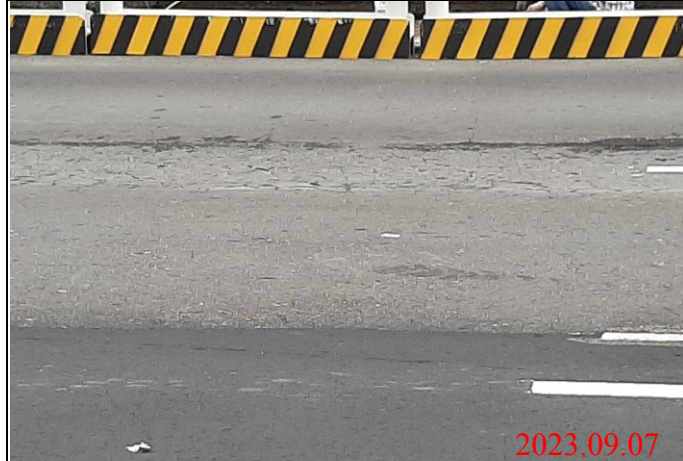
巡查日期地點：112.09.07/ Y23車站

照片說明：路面龜裂狀況

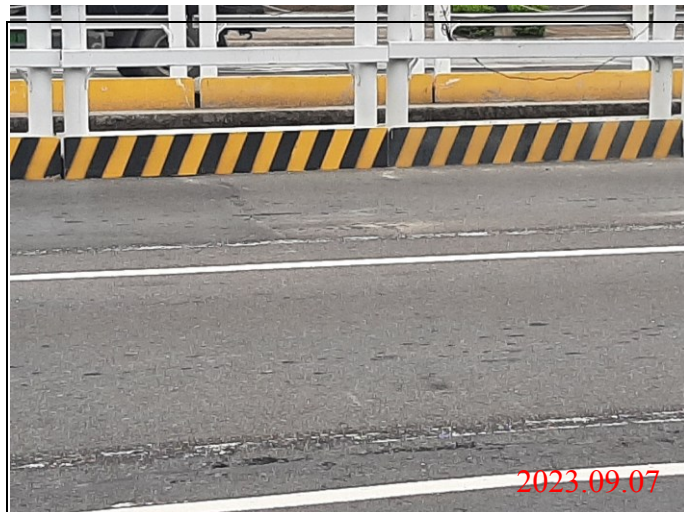
巡查日期地點：112.09.07/ Y23車站

照片說明：路面龜裂狀況

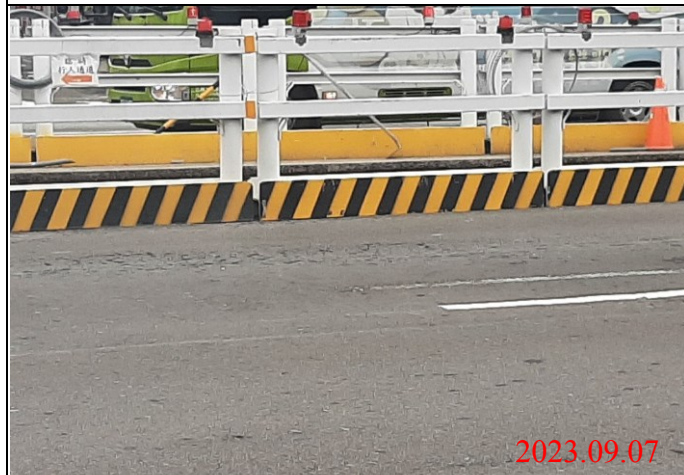
巡查日期地點：112.09.07/ Y23車站

照片說明：路面龜裂狀況

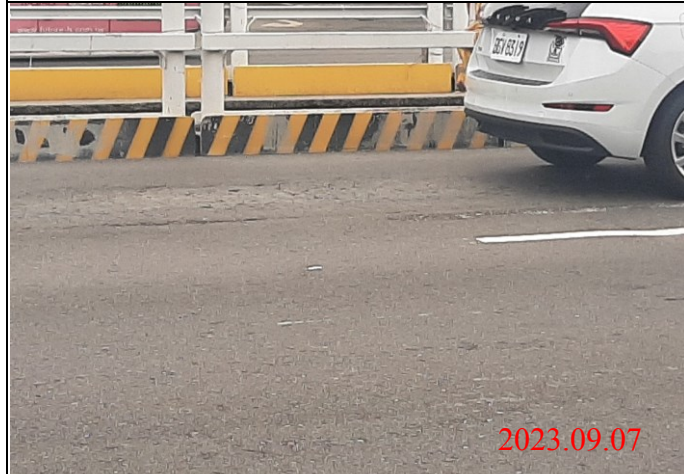
巡查日期地點：112.09.07/ Y23車站

照片說明：路面龜裂狀況

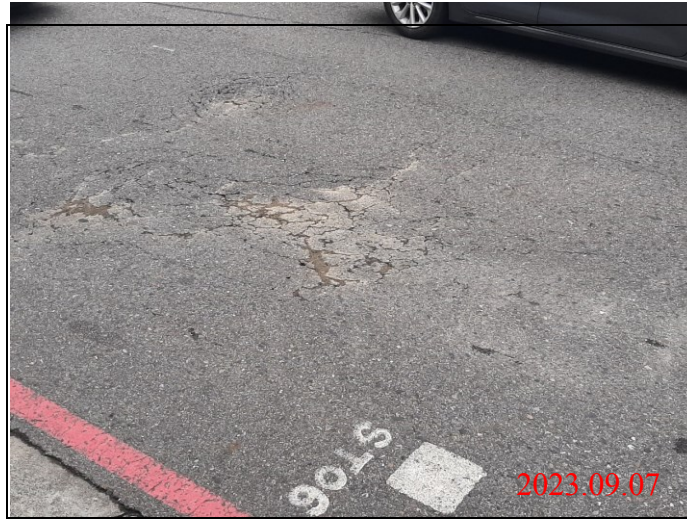
巡查日期地點：112.09.07/ Y23車站  
照片說明：路面龜裂狀況

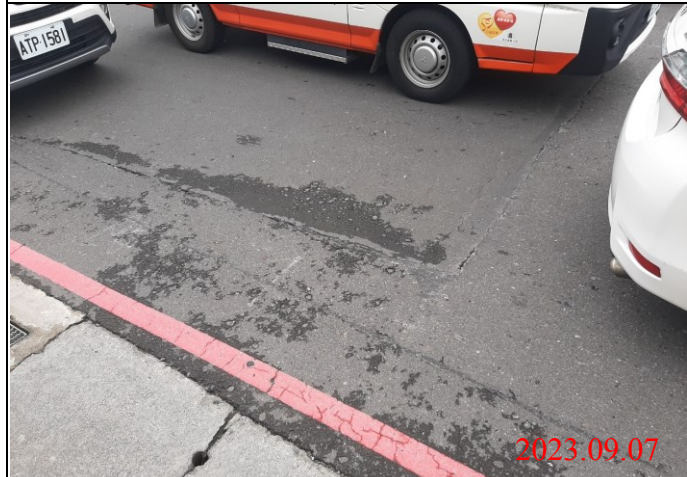
巡查日期地點：112.09.07/ Y23車站  
照片說明：路面龜裂狀況

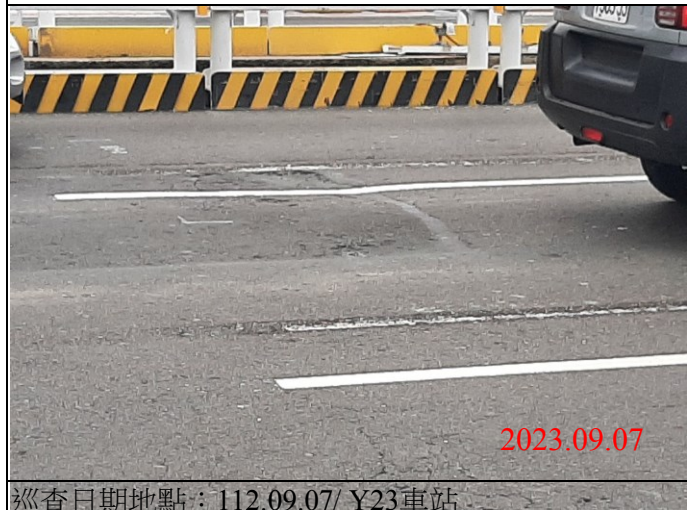
巡查日期地點：112.09.07/ Y23車站  
照片說明：路面龜裂狀況
