# 環狀線北環段Y20(不含)~Y23(含)土建及水電環控區段標工程

日期：112年9月8日

## 環狀線CF680B區段標道路巡查照片

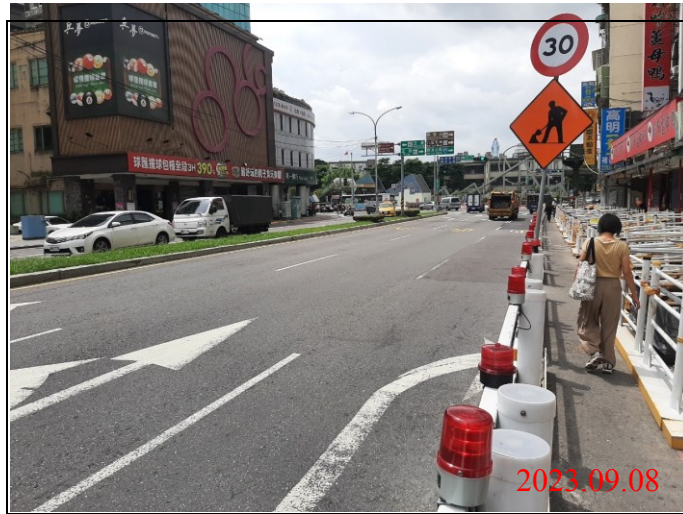
巡查日期地點：112.09.08/ Y21車站

照片說明：牌面設置狀況

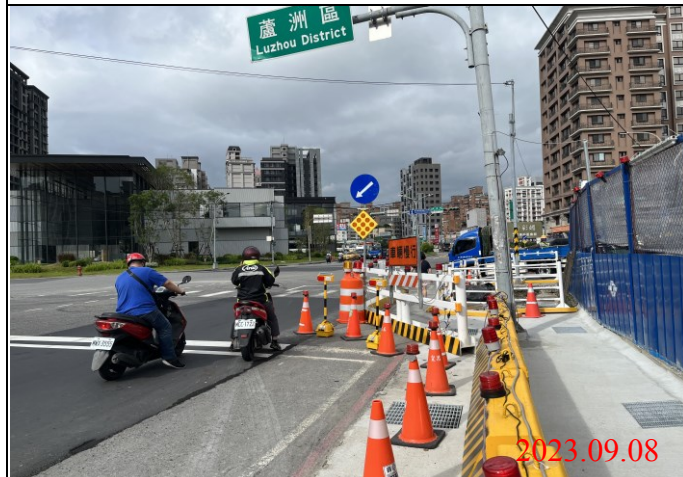
巡查日期地點：112.09.08/ Y22車站

照片說明：牌面設置狀況

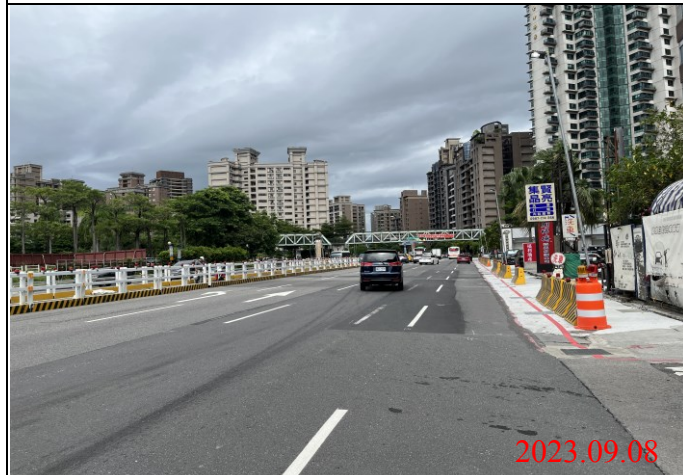
巡查日期地點：112.09.08/ Y23車站

照片說明：牌面設置狀況

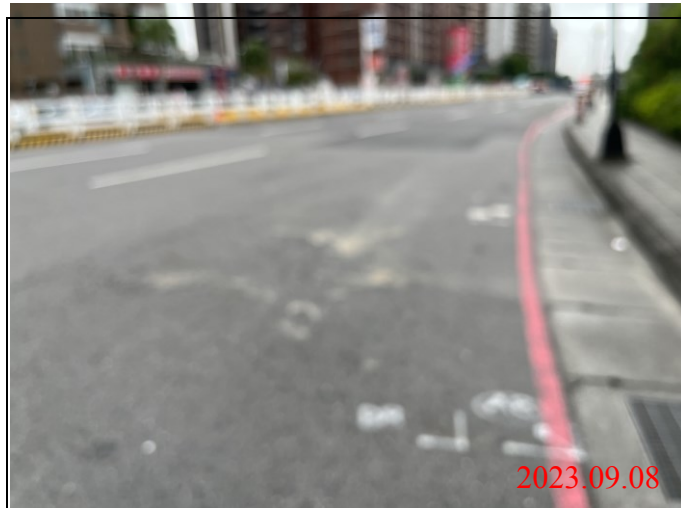
| 時段 | 號誌 | 標誌 | 標線 | 警示燈<br>(爆閃) | 帆布圍籬 | 籬外施工<br>(外單位) | 時間、位置、坑洞修補改正措施 |
|---|---|---|---|---|---|---|---|
| 下午 | 1600 680B 全線狀況良好 | | | | | | 1630 Y23 站周巡路面巡檢有發現<br>3處龜裂情形 |

巡查日期地點：112.09.08/ Y23車站  
照片說明：路面龜裂狀況

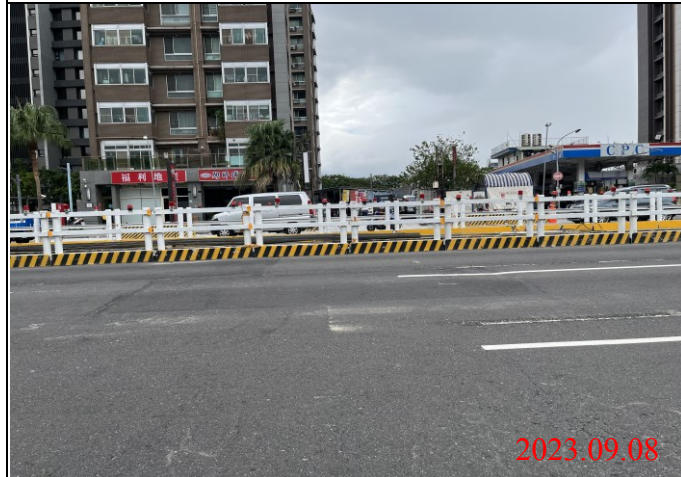
巡查日期地點：112.09.08/ Y23車站  
照片說明：路面龜裂狀況

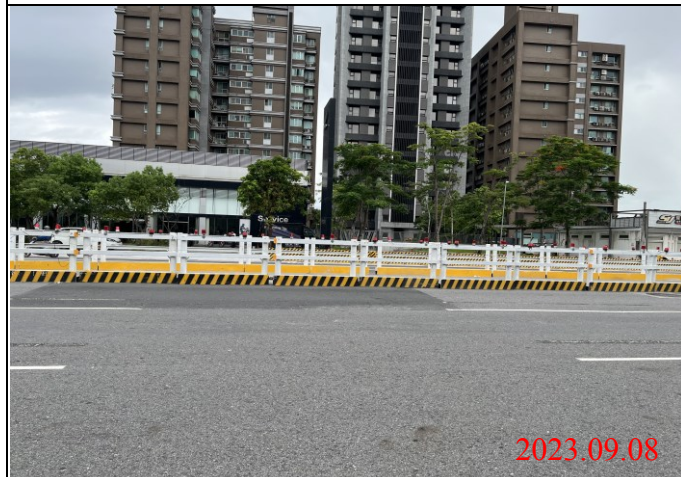
巡查日期地點：112.09.08/ Y23車站  
照片說明：路面龜裂狀況
