# 環狀線北環段Y20(不含)~Y23(含)土建及水電環控區段標工程

日期：112年9月9日

## 環狀線CF680B區段標道路巡查照片

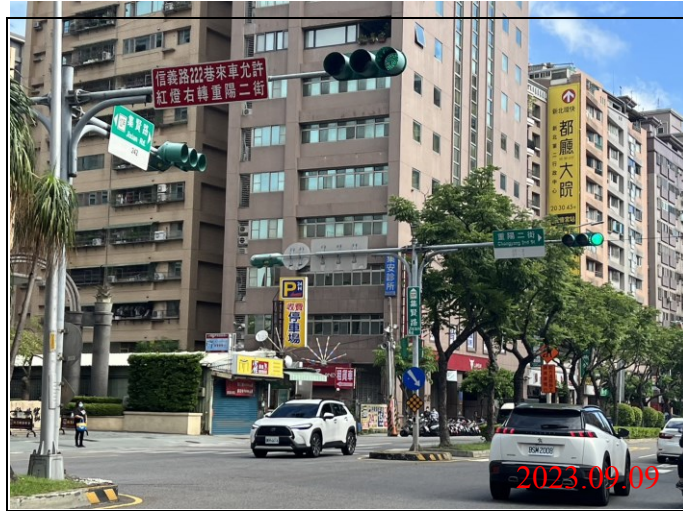
巡查日期地點：112.09.09/ Y21車站

照片說明：牌面設置狀況

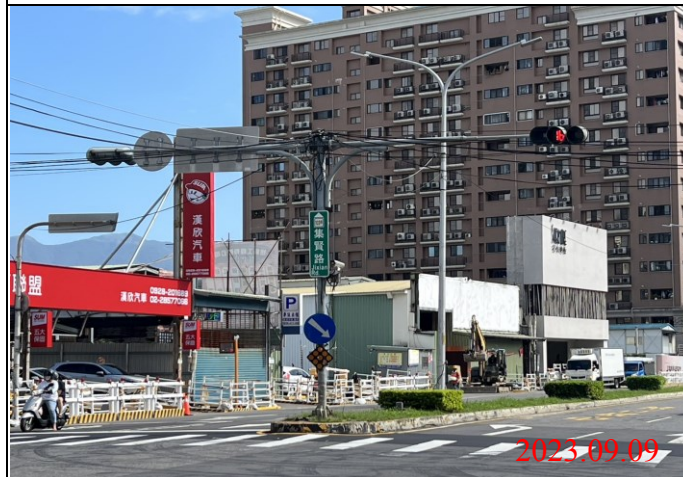
巡查日期地點：112.09.09/ Y22車站

照片說明：牌面設置狀況

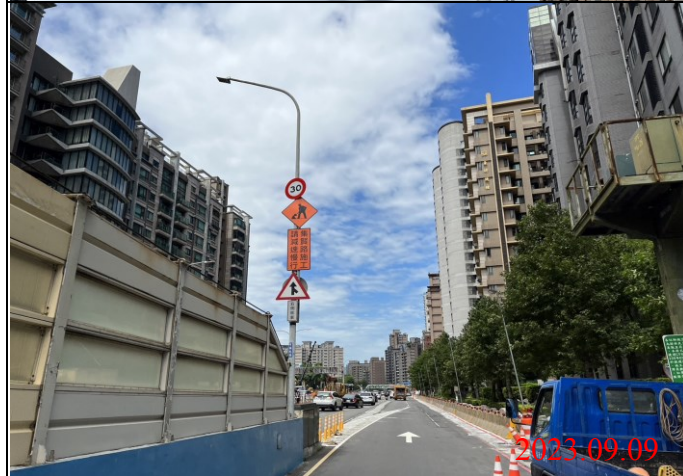
巡查日期地點：112.09.09/ Y23車站

照片說明：牌面設置狀況

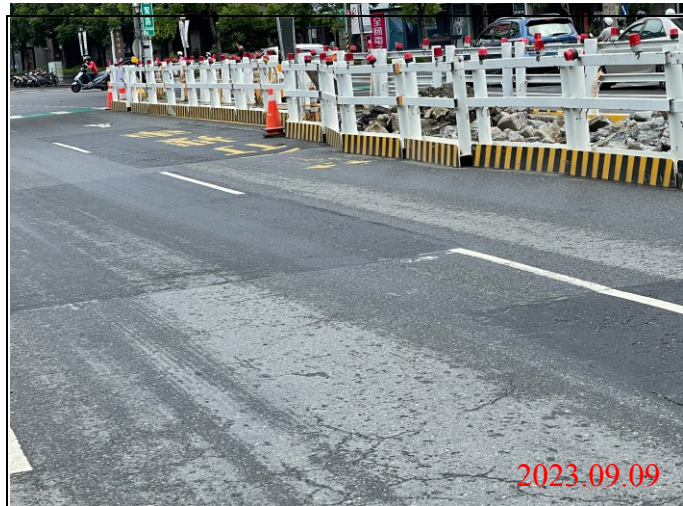
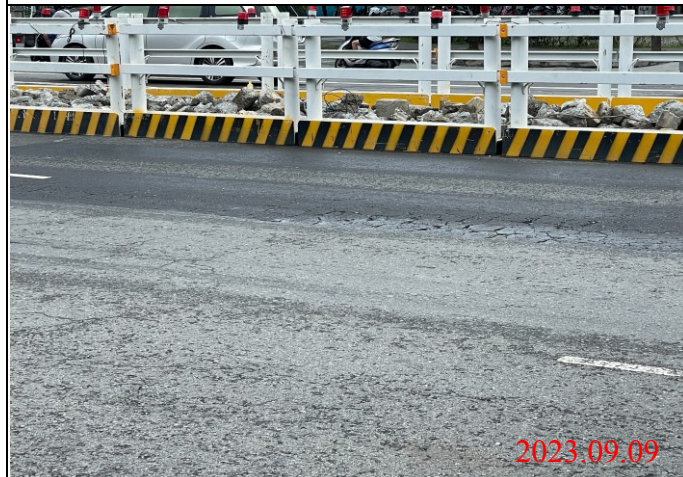
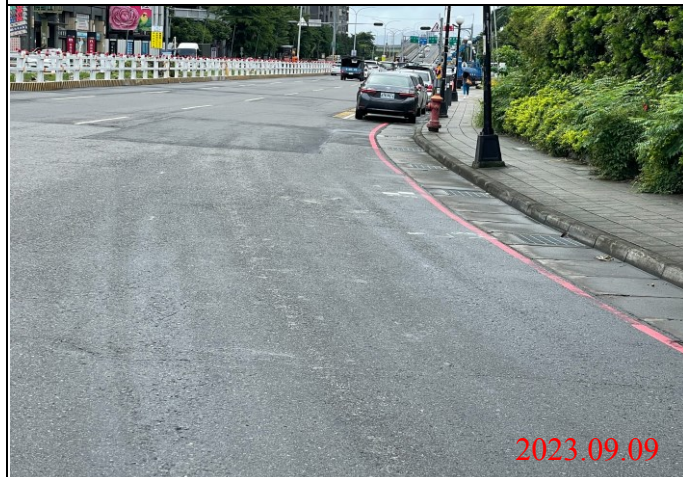
| 時段 | 號誌 | 標誌 | 標線 | 警示燈<br>(爆閃) | 帆布圍籬 | 籬外施工<br>(外單位) | 時間、位置、坑洞修補改正措施 |
|---|---|---|---|---|---|---|---|
| 下午 | 1630 680B 全線狀況良好 | | | | | | 1630 Y23 路面巡檢有發現<br>路面龜裂情形 |

照片說明：路面龜裂狀況
