# 環狀線北環段Y20(不含)~Y23(含)土建及水電環控區段標工程

日期: 112 年 09 月 19 日

## 環狀線CF680B區段標道路巡查照片

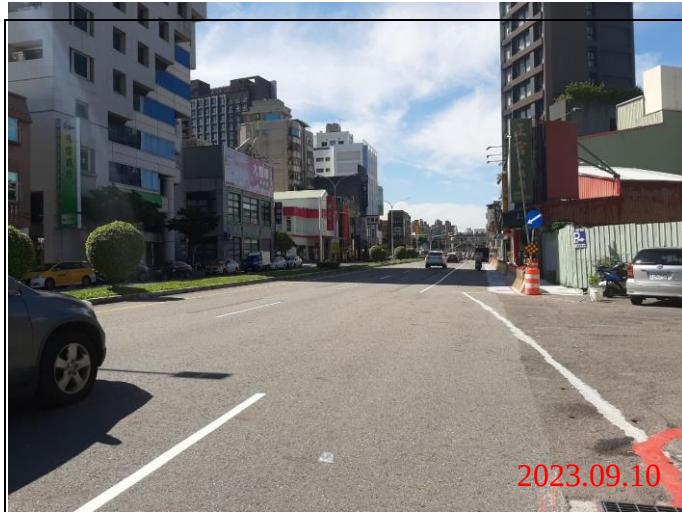
巡查日期地點：112.09.10/ Y21車站  
照片說明：路面狀況

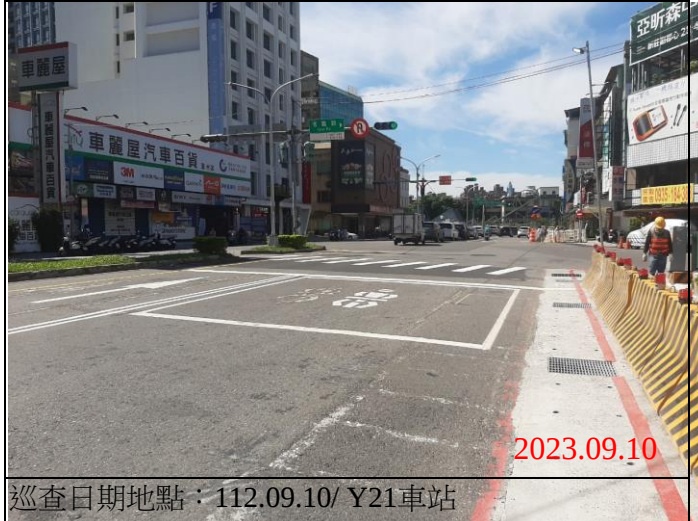
巡查日期地點：112.09.10/ Y21車站  
照片說明：路面狀況

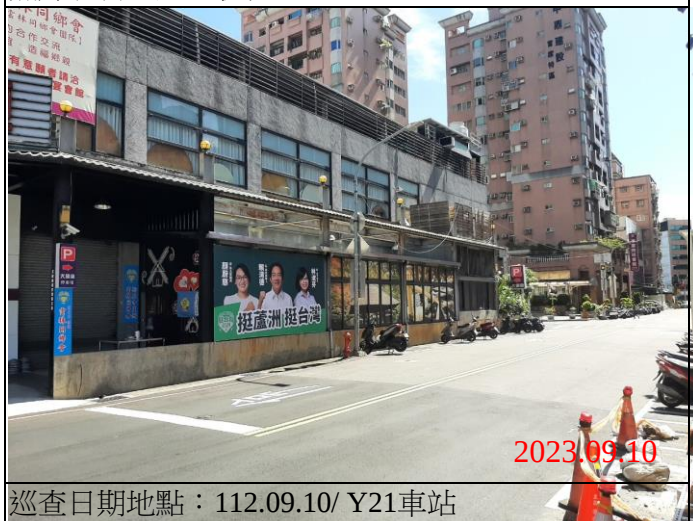
巡查日期地點：112.09.10/ Y21車站  
照片說明：路面狀況

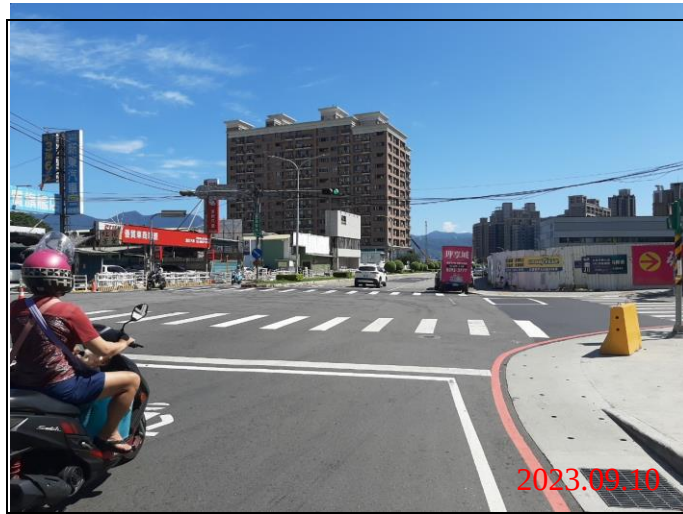
巡查日期地點：112.09.10/ Y22車站  
照片說明：路面狀況

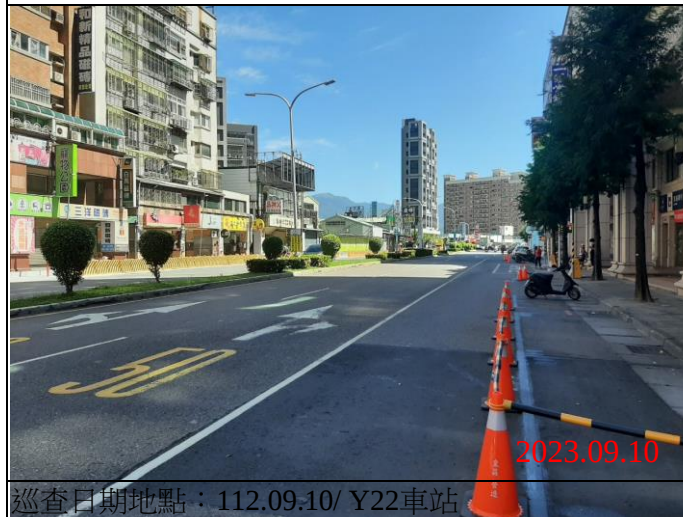
巡查日期地點：112.09.10/ Y22車站  
照片說明：路面狀況

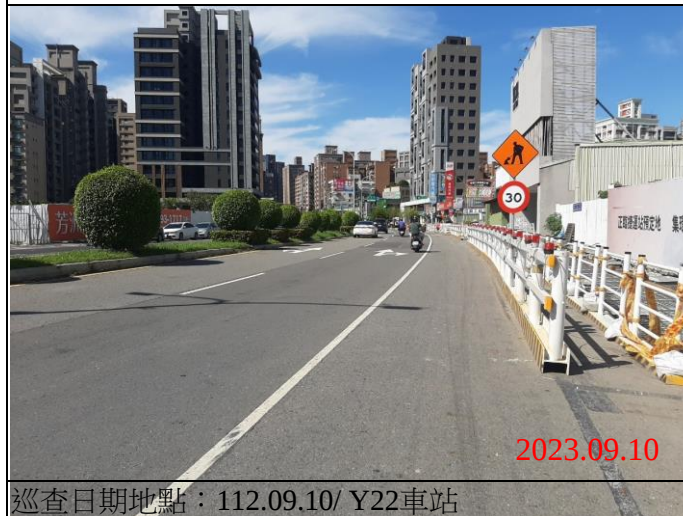
巡查日期地點：112.09.10/ Y22車站  
照片說明：路面狀況

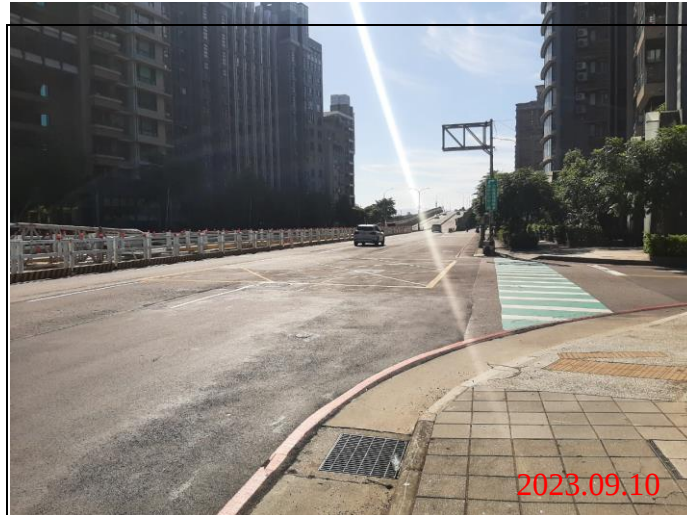
巡查日期地點：112.09.10/ Y23車站  
照片說明：路面狀況

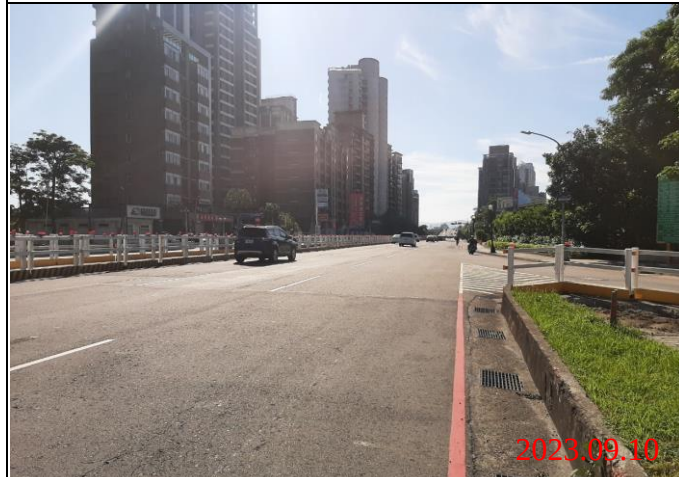
巡查日期地點：112.09.10/ Y23車站  
照片說明：路面狀況

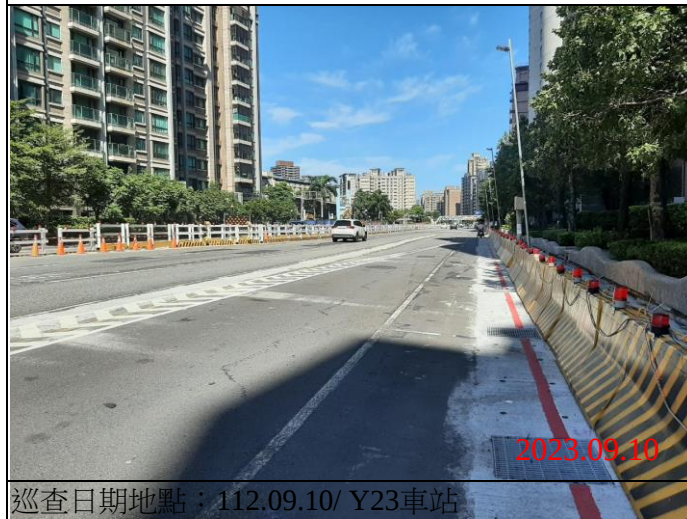
巡查日期地點：112.09.10/ Y23車站  
照片說明：路面狀況

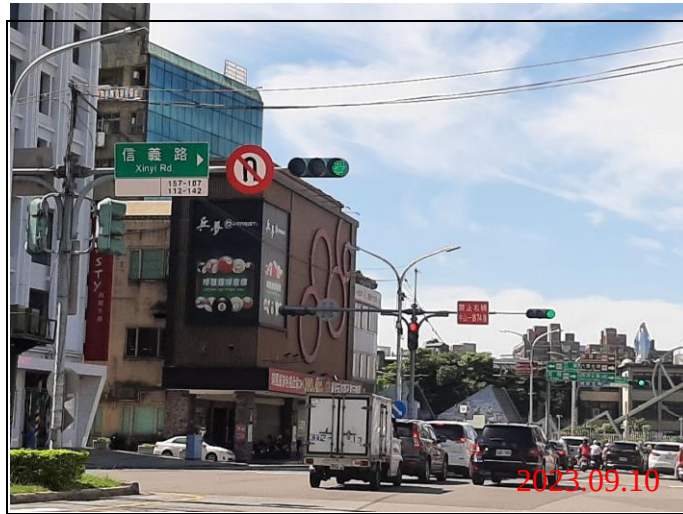
巡查日期地點：112.09.10/ Y21車站

照片說明：牌面設置狀況

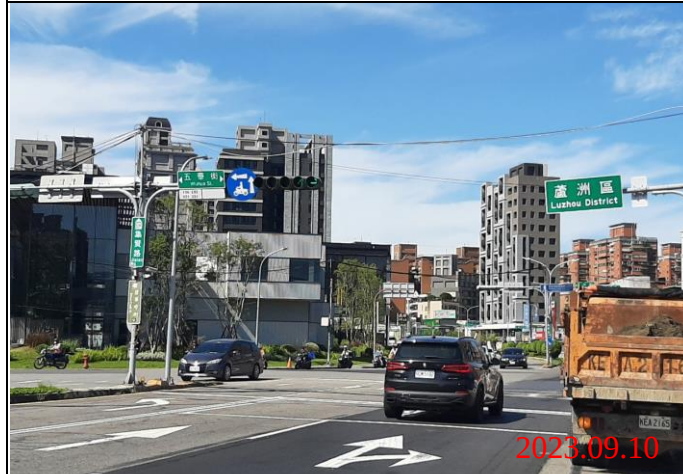
巡查日期地點：112.09.10/ Y22車站

照片說明：牌面設置狀況

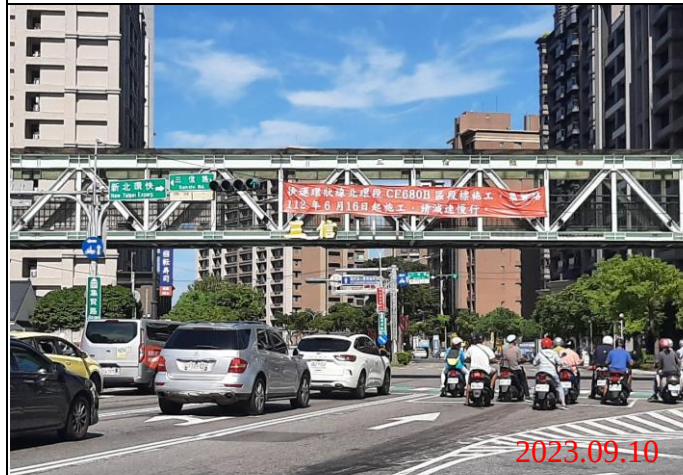
巡查日期地點：112.09.10/ Y23車站

照片說明：牌面設置狀況

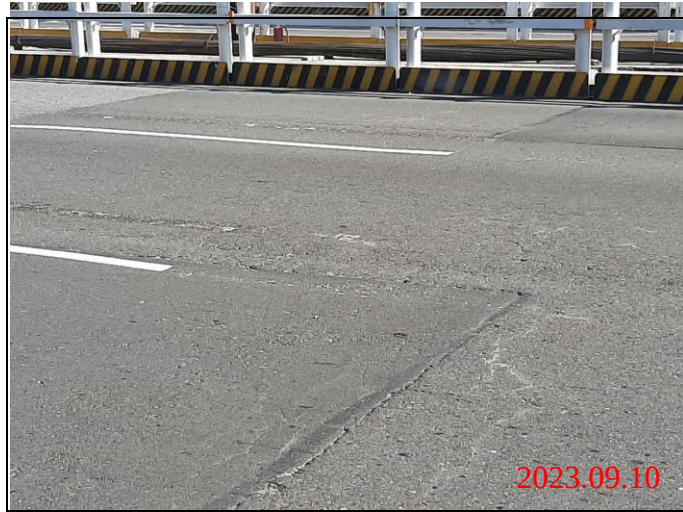
| 時段 | 號誌 | 標誌 | 標線 | 警示燈<br>(爆閃) | 帆布圍籬 | 籬外施工<br>(外單位) | 時間、位置、坑洞修補改正措施 |
|---|---|---|---|---|---|---|---|
| 上午 | 11:00 | | 682標全線狀況良好 | | | | 11:00<br>Y23站周邊路面龜裂 |

巡查日期地點：112.09.10/ Y23車站  
照片說明：路面龜裂狀況

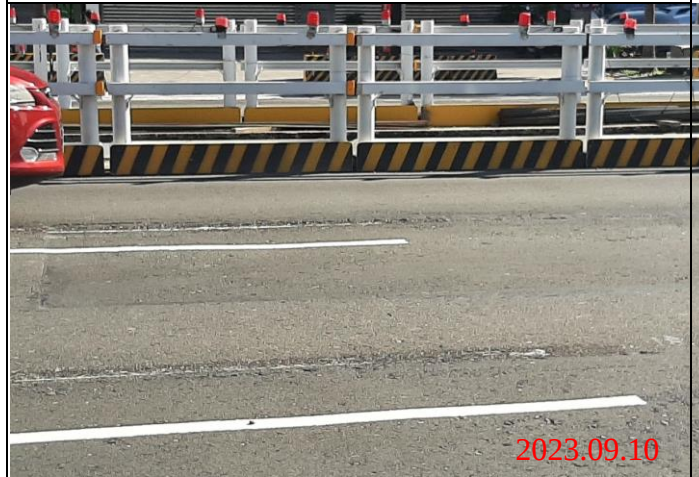
巡查日期地點：112.09.10/ Y23車站  
照片說明：路面龜裂狀況

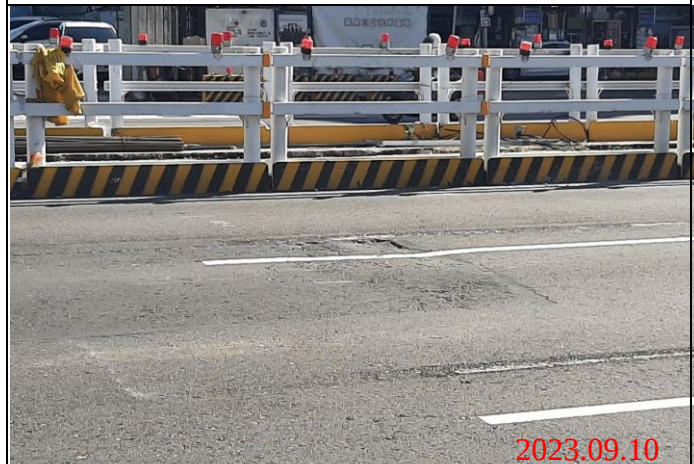
巡查日期地點：112.09.10/ Y23車站  
照片說明：路面龜裂狀況

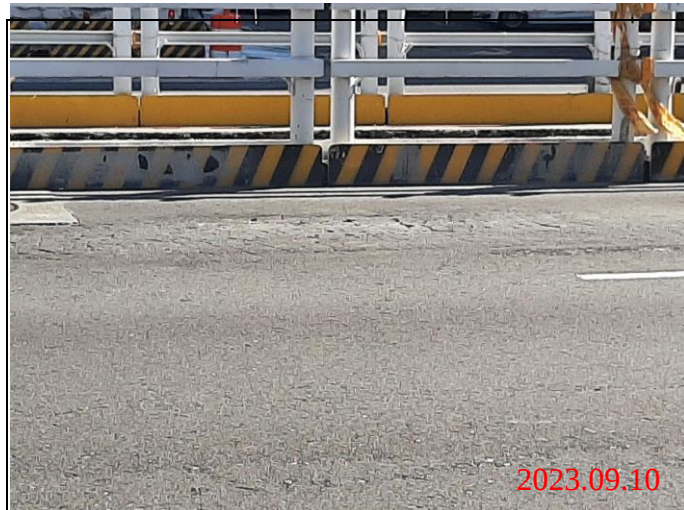
巡查日期地點：112.09.10/ Y23車站  
照片說明：路面龜裂狀況

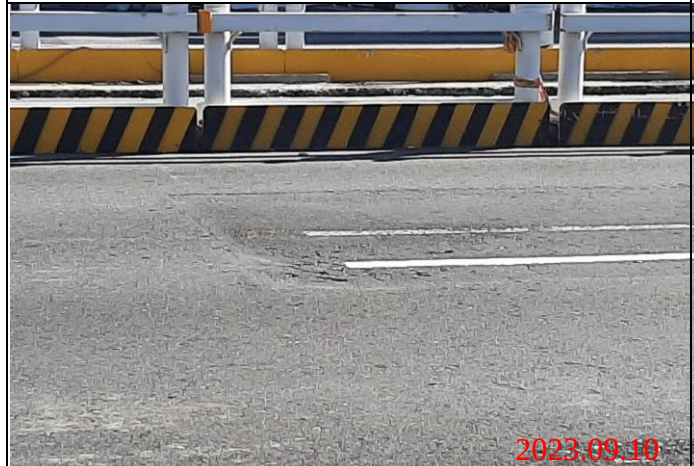
巡查日期地點：112.09.10/ Y23車站  
照片說明：路面龜裂狀況

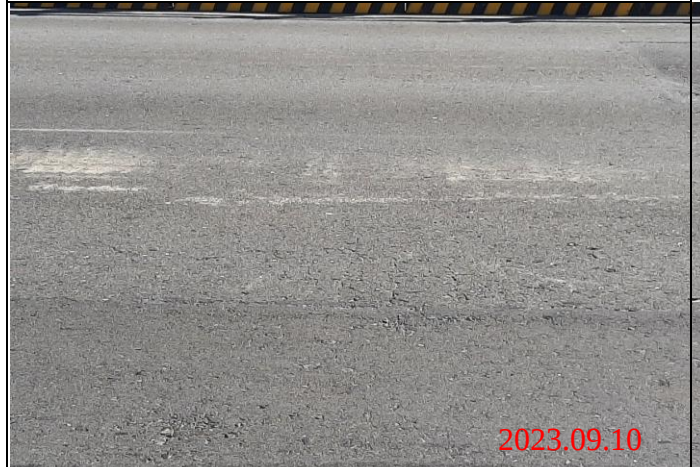
巡查日期地點：112.09.10/ Y23車站  
照片說明：路面龜裂狀況

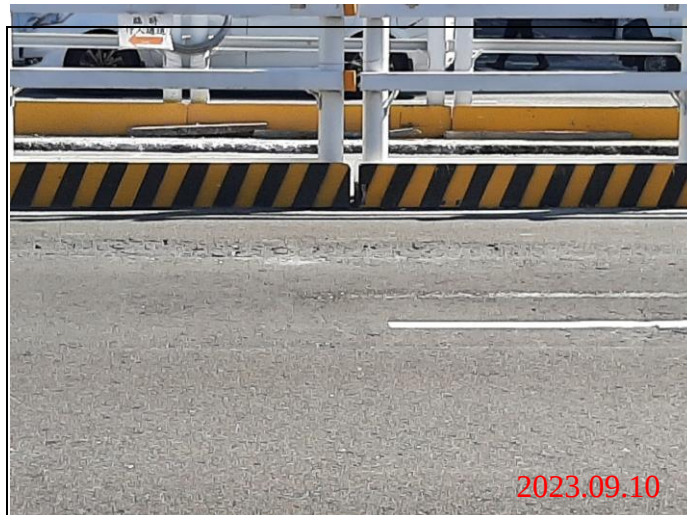
巡查日期地點：112.09.10/ Y23車站

照片說明：路面龜裂狀況

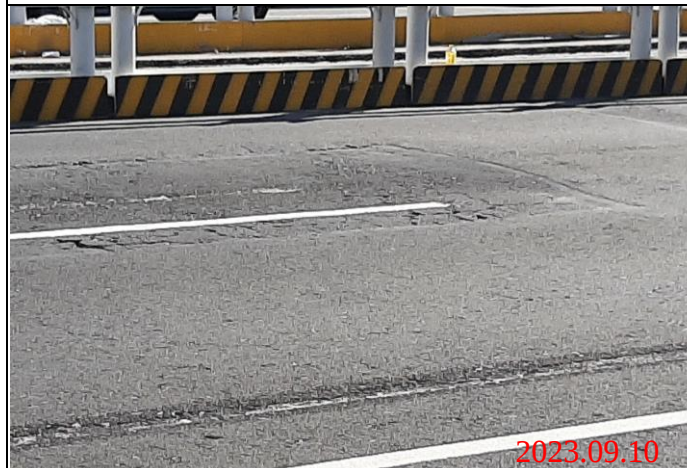
巡查日期地點：112.09.10/ Y23車站

照片說明：路面龜裂狀況

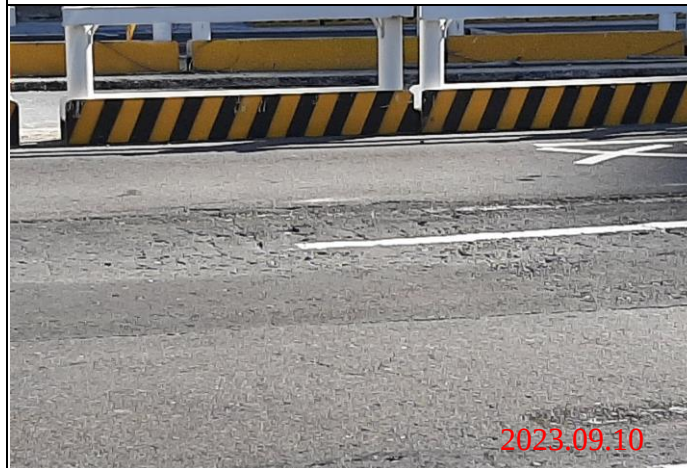
巡查日期地點：112.09.10/ Y23車站

照片說明：路面龜裂狀況
