# 環狀線北環段Y20(不含)~Y23(含)土建及水電環控區段標工程

日期: 112年 9月 11日

## 環狀線CF680B區段標道路巡查照片

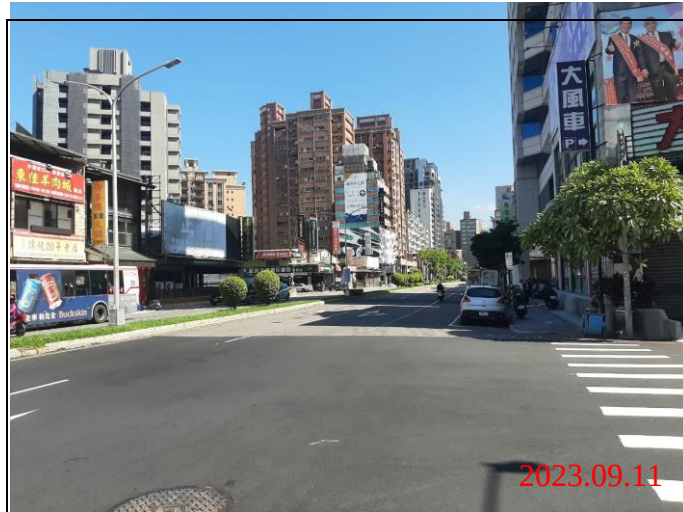
巡查日期地點：112.09.11/ Y21車站  
照片說明：路面狀況

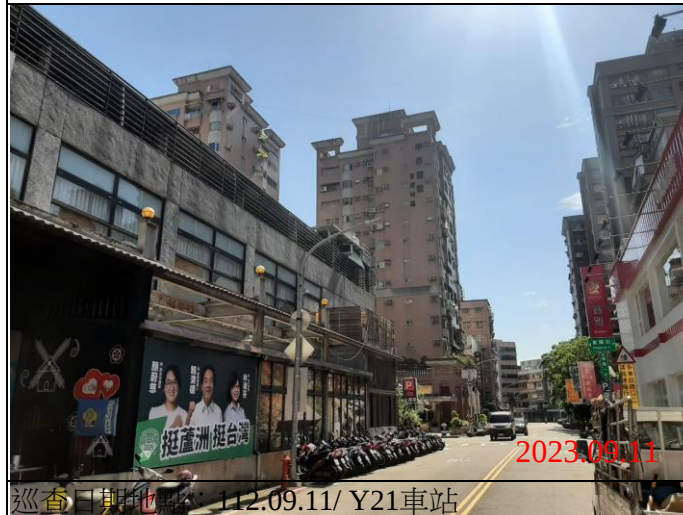
巡查日期地點：112.09.11/ Y21車站  
照片說明：路面狀況

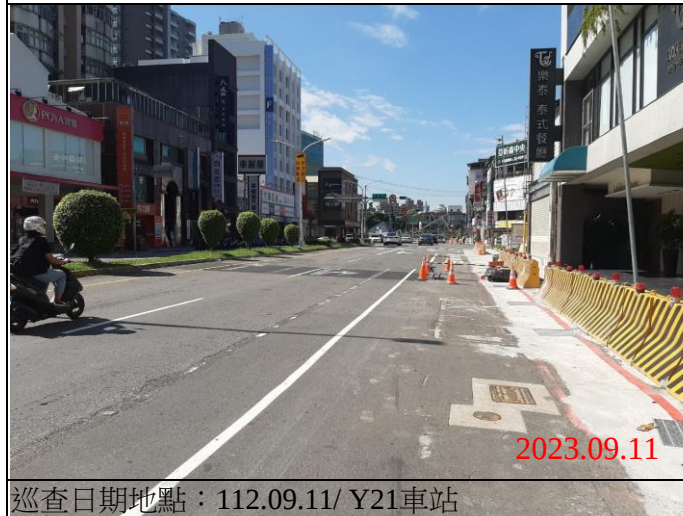
巡查日期地點：112.09.11/ Y21車站  
照片說明：路面狀況

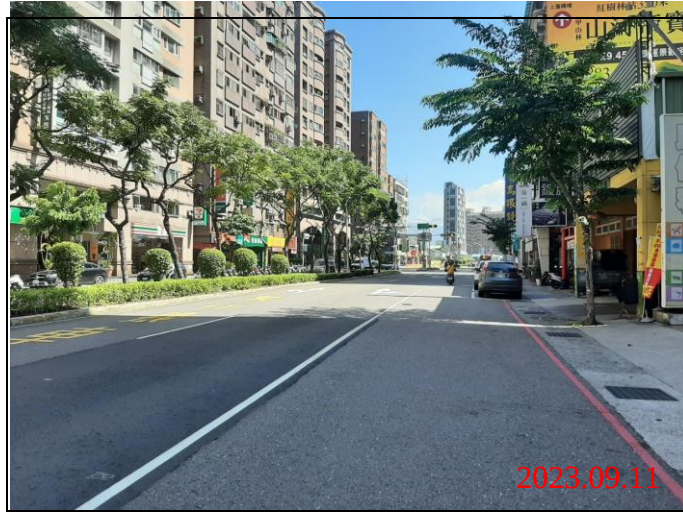
巡查日期地點：112.09.11/ Y22車站  
照片說明：路面狀況

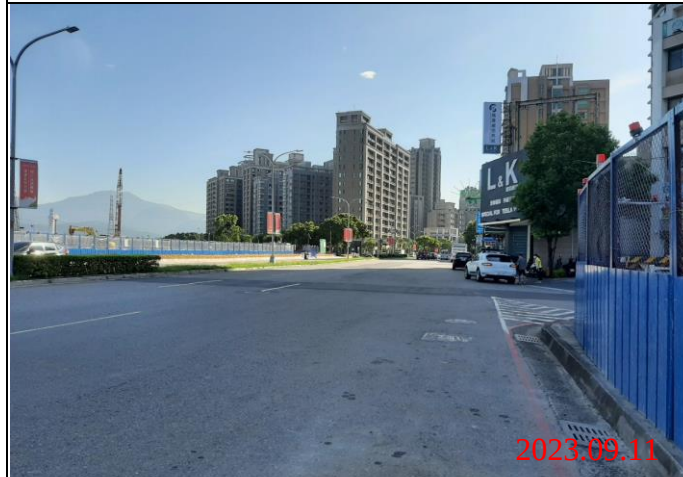
巡查日期地點：112.09.11/ Y22車站  
照片說明：路面狀況

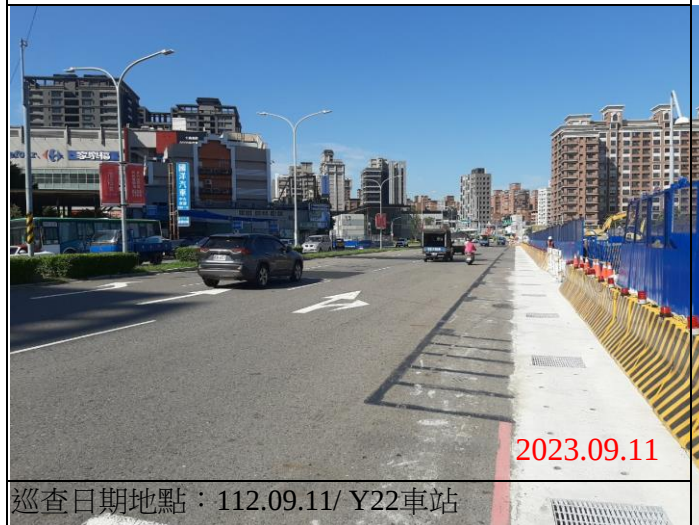
巡查日期地點：112.09.11/ Y22車站  
照片說明：路面狀況

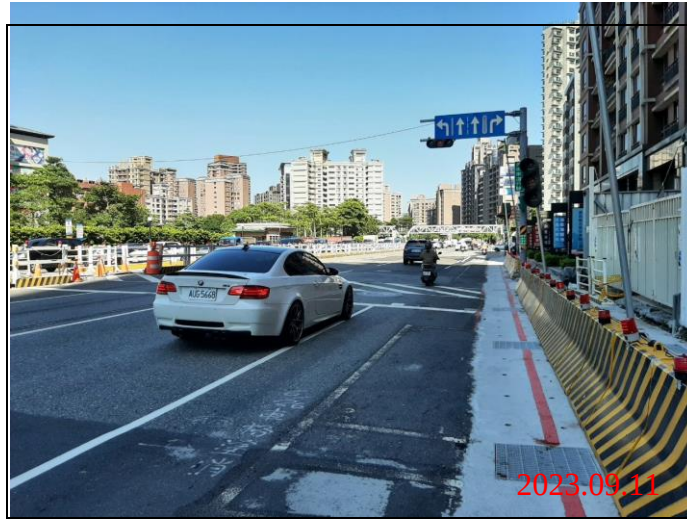
巡查日期地點：112.09.11/ Y23車站  
照片說明：路面狀況

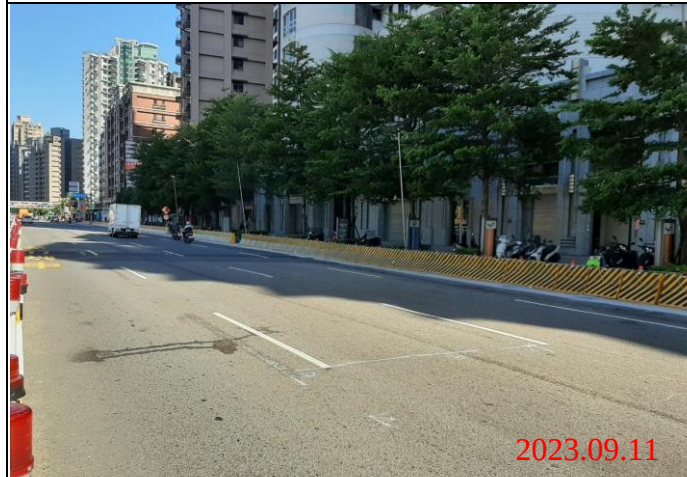
巡查日期地點：112.09.11/ Y23車站  
照片說明：路面狀況

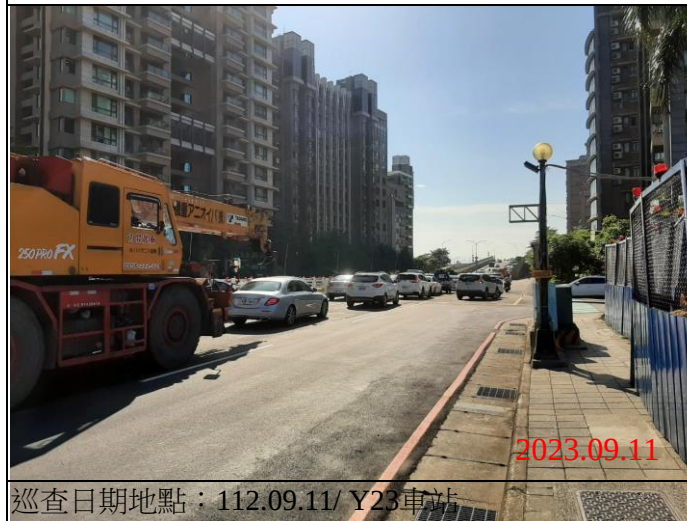
巡查日期地點：112.09.11/ Y23車站  
照片說明：路面狀況

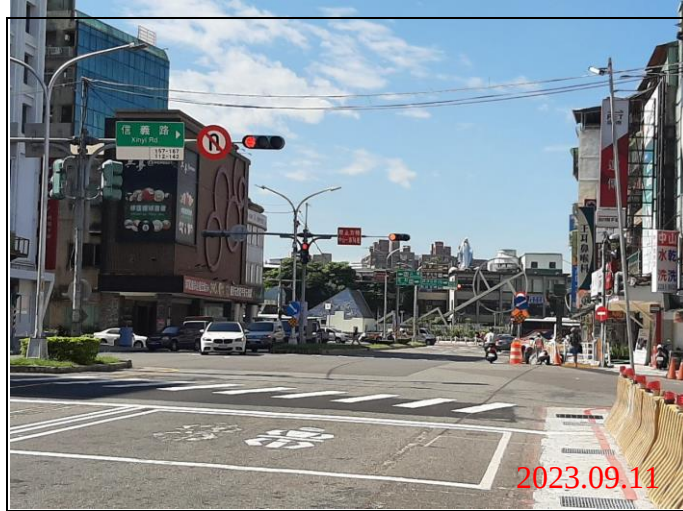
巡查日期地點：112.09.11/ Y21車站  
照片說明：牌面設置狀況

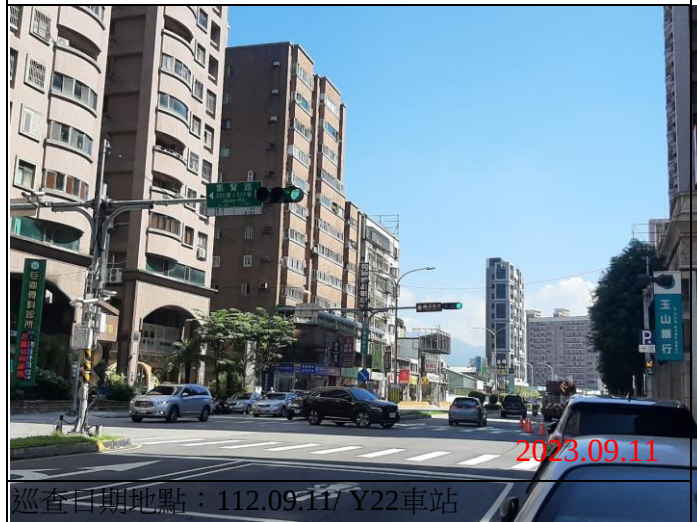
巡查日期地點：112.09.11/ Y22車站  
照片說明：牌面設置狀況

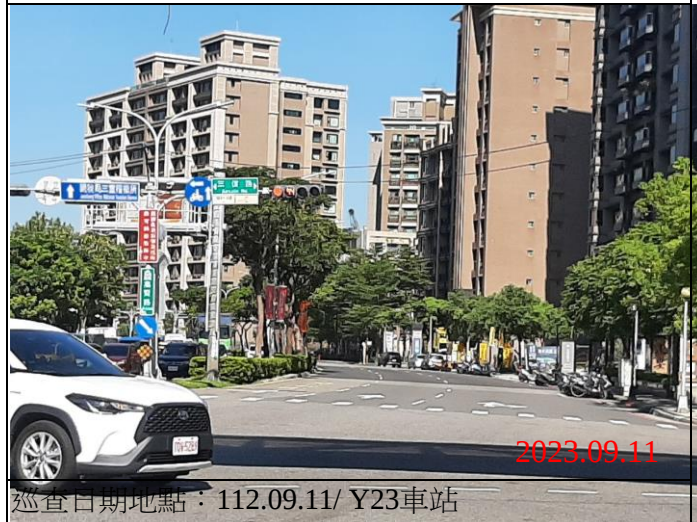
巡查日期地點：112.09.11/ Y23車站  
照片說明：牌面設置狀況

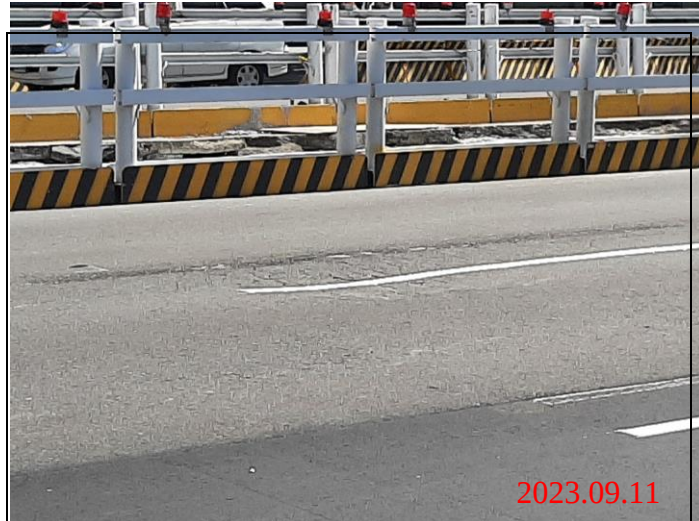
巡查日期地點：112.09.11/ Y23車站

| 時段 | 號誌 | 標誌 | 標線 | 警示燈<br>(爆閃) | 帆布圍籬 | 籬外施工<br>(外單位) | 時間、位置、坑洞修補改正措施 |
|---|---|---|---|---|---|---|---|
| 上午 | | 10:00 | 682標全線狀況良好 | | | | 10:00<br>Y23站周邊路面龜裂 |

照片說明：路面龜裂狀況

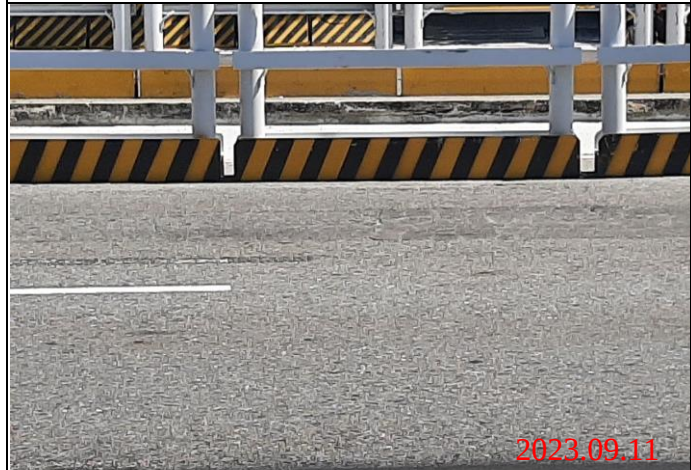
巡查日期地點：112.09.11/ Y23車站

照片說明：路面龜裂狀況

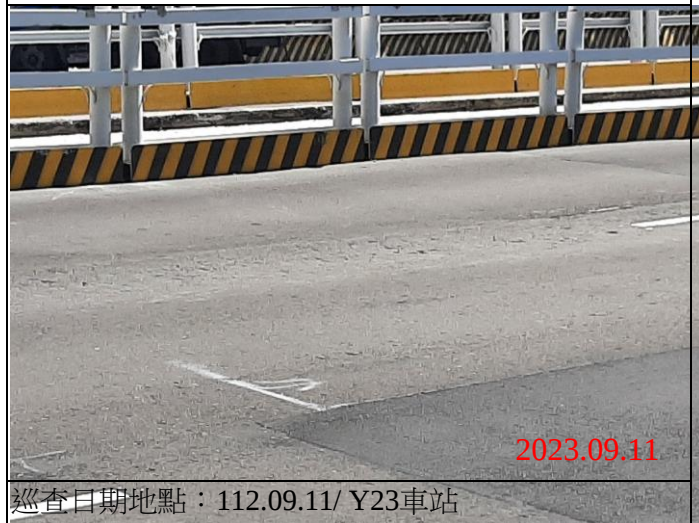
巡查日期地點：112.09.11/ Y23車站

照片說明：路面龜裂狀況

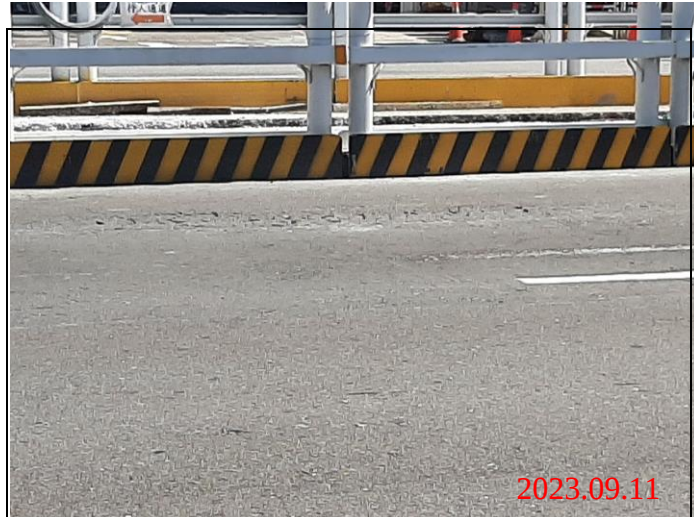
巡查日期地點：112.09.11/ Y23車站  
照片說明：路面龜裂狀況

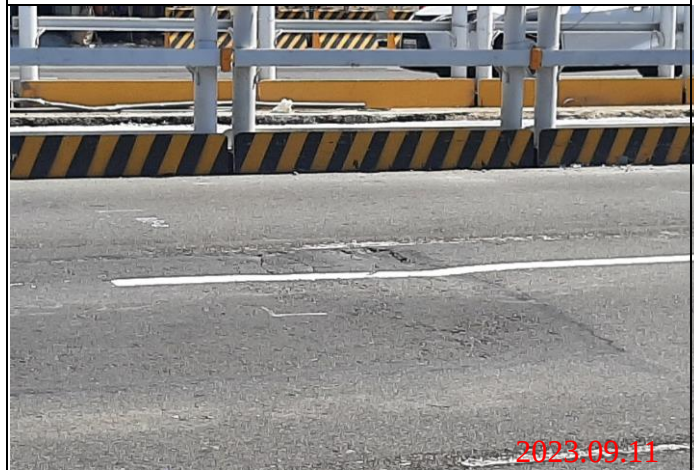
巡查日期地點：112.09.11/ Y23車站  
照片說明：路面龜裂狀況

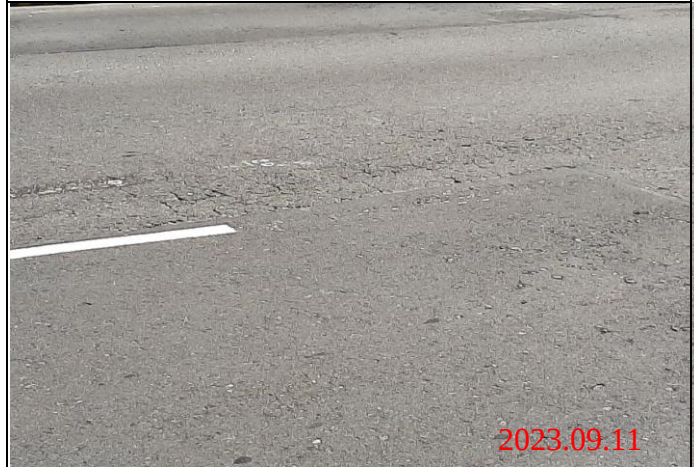
巡查日期地點：112.09.11/ Y23車站  
照片說明：路面龜裂狀況

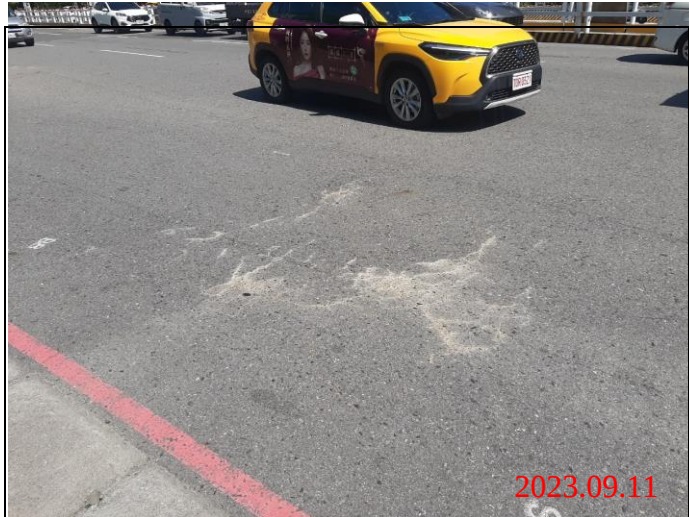
巡查日期地點：112.09.11/ Y23車站  
照片說明：路面龜裂狀況

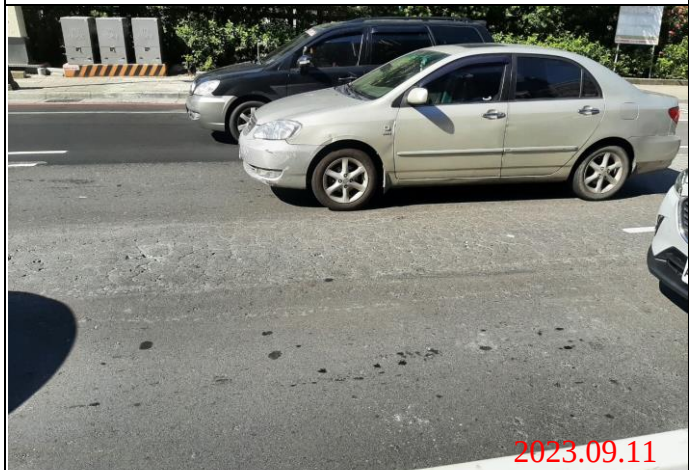
巡查日期地點：112.09.11/ Y23車站  
照片說明：路面龜裂狀況

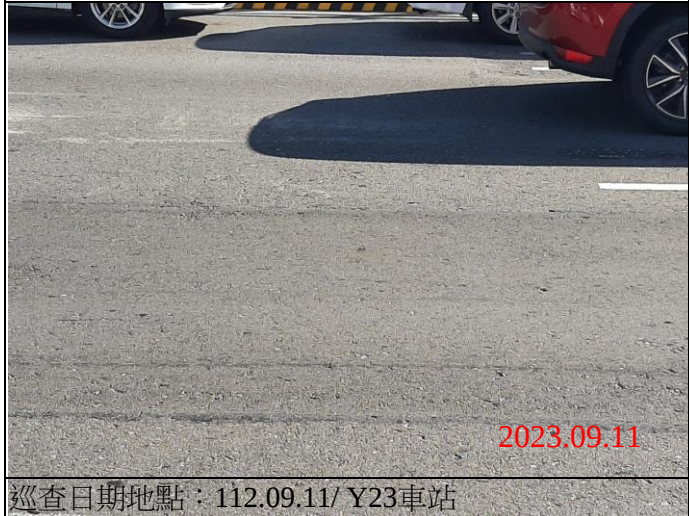
巡查日期地點：112.09.11/ Y23車站  
照片說明：路面龜裂狀況
