# 環狀線北環段Y10(不含)~Y23(含)土建及水電環控區段標工程

日期: 112 年 9 月 17 日

## 環狀線CF680B區段標道路巡查照片

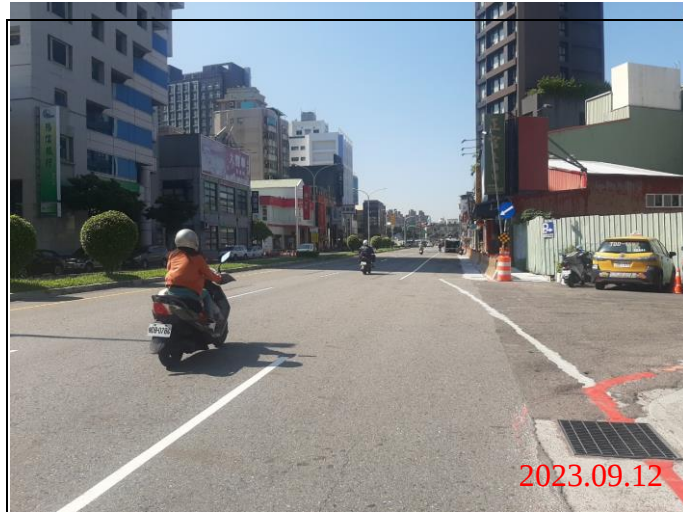
巡查日期地點：112.09.12/ Y21車站  
照片說明：路面狀況

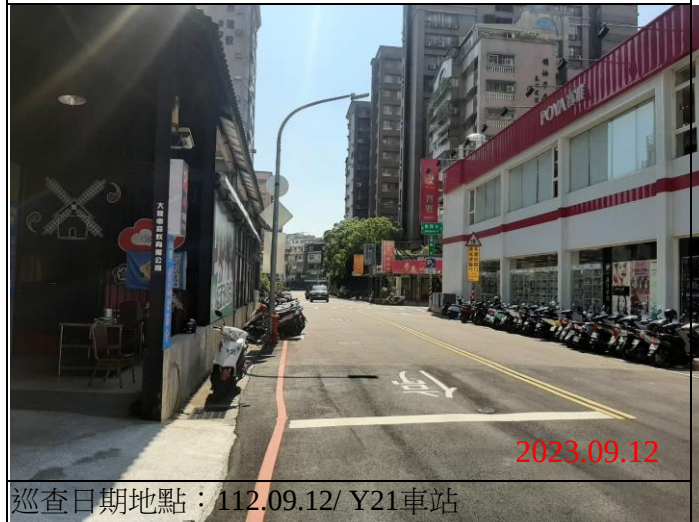
巡查日期地點：112.09.12/ Y21車站  
照片說明：路面狀況

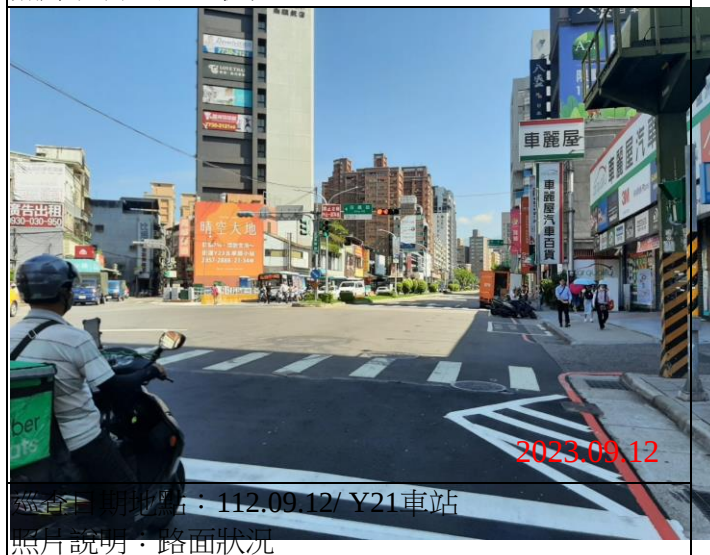
巡查日期地點：112.09.12/ Y21車站  
照片說明：路面狀況

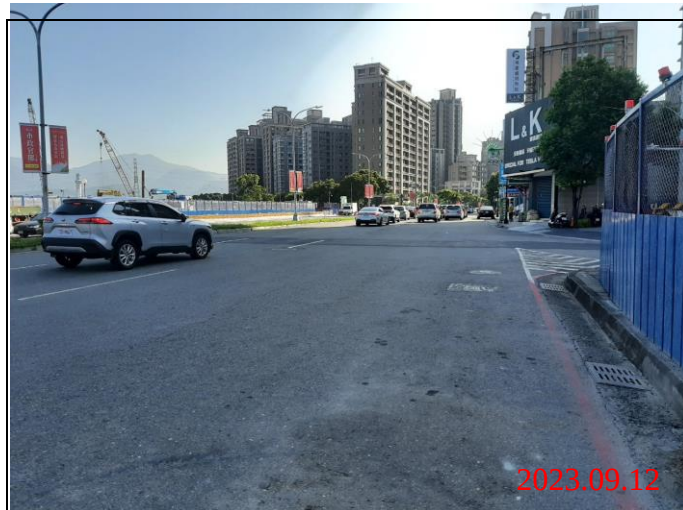
巡查日期地點：112.09.12/ Y22車站  
照片說明：路面狀況

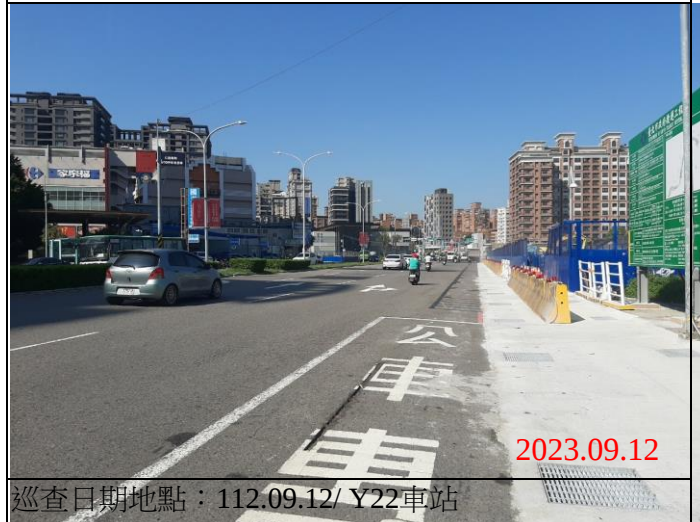
巡查日期地點：112.09.12/ Y22車站  
照片說明：路面狀況

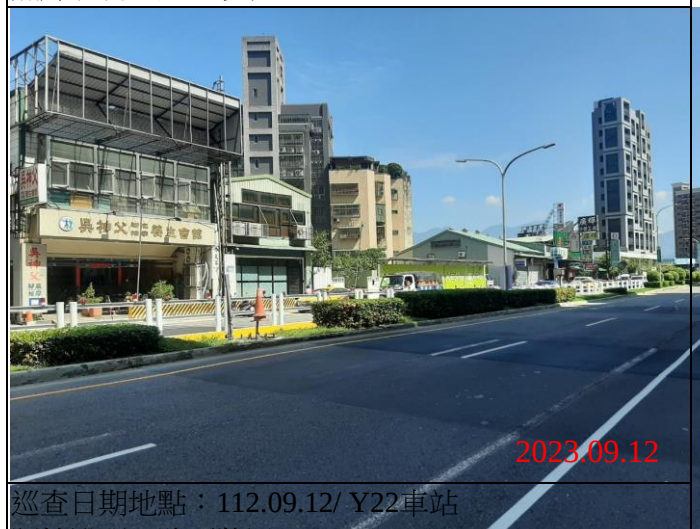
巡查日期地點：112.09.12/ Y22車站  
照片說明：路面狀況

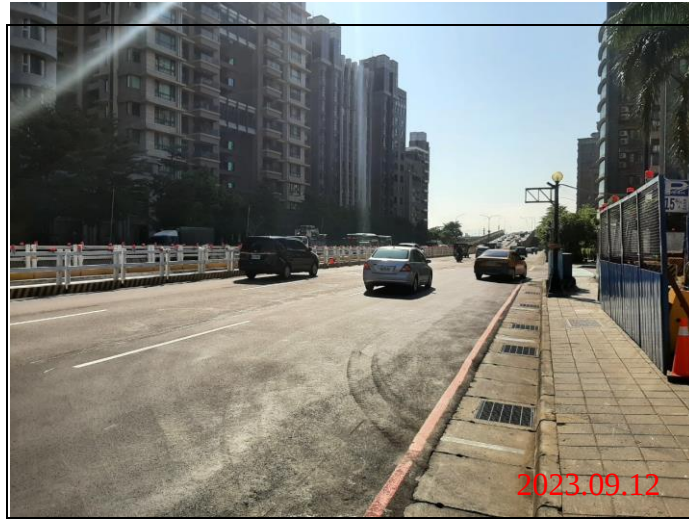
巡查日期地點：112.09.12/ Y23車站  
照片說明：路面狀況

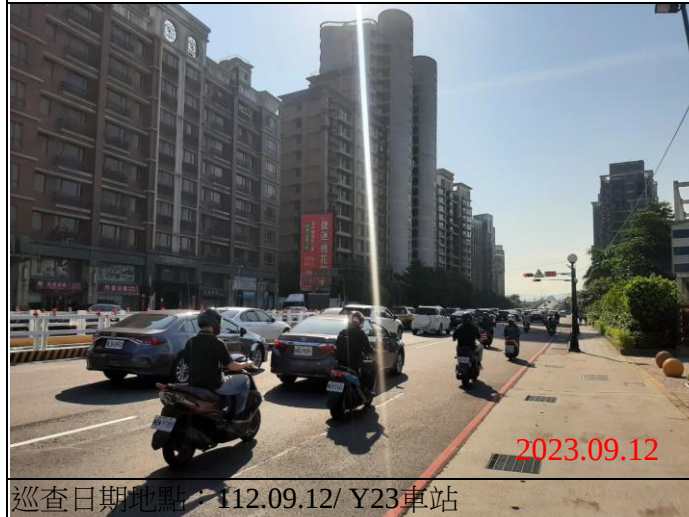
巡查日期地點：112.09.12/ Y23車站  
照片說明：路面狀況

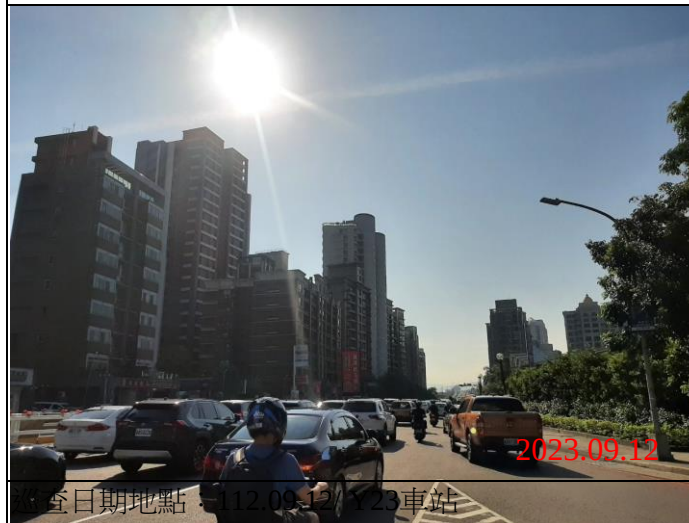
巡查日期地點：112.09.12/ Y23車站  
照片說明：路面狀況

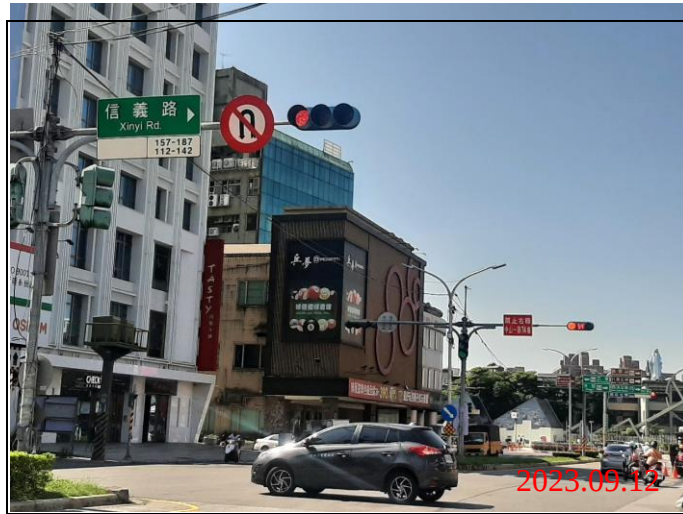
巡查日期地點：112.09.12/ Y21車站

照片說明：牌面設置狀況

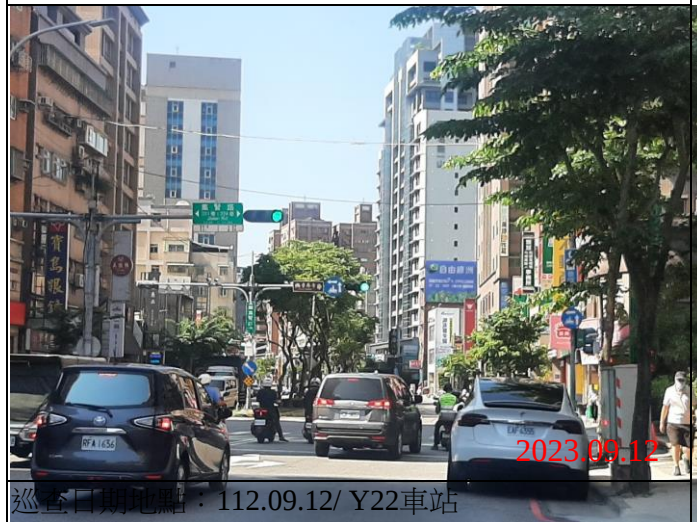
巡查日期地點：112.09.12/ Y22車站

照片說明：牌面設置狀況

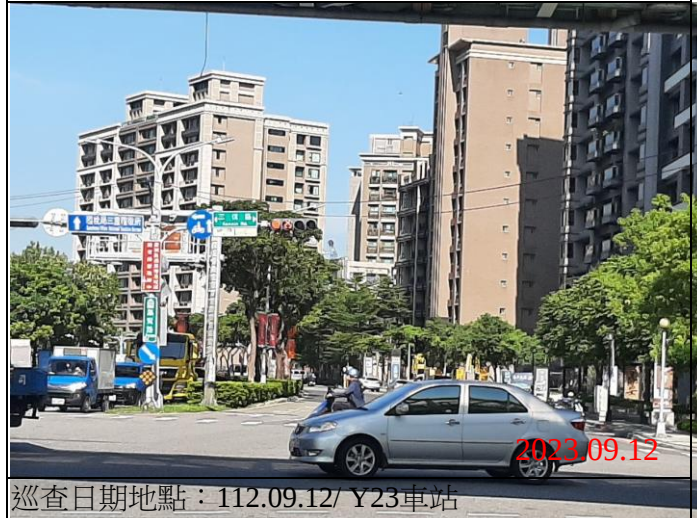
巡查日期地點：112.09.12/ Y23車站

照片說明：牌面設置狀況

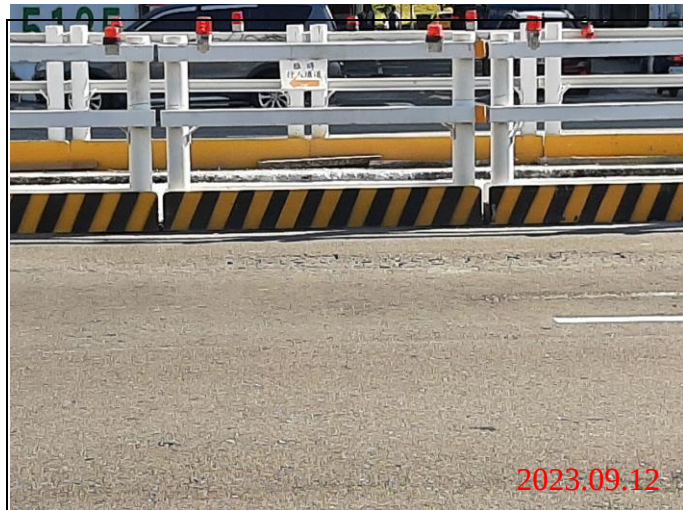
巡查日期地點：112.09.12/ Y23車站

| 時段 | 號誌 | 標誌 | 標線 | 警示燈<br>(爆閃) | 帆布圍籬 | 籬外施工<br>(外單位) | 時間、位置、坑洞修補改正措施 |
|---|---|---|---|---|---|---|---|
| 上午 | | 10:00 | 682標全線狀況良好 | | | | 10:00<br>Y23站周邊路面龜裂 |

照片說明：路面龜裂狀況

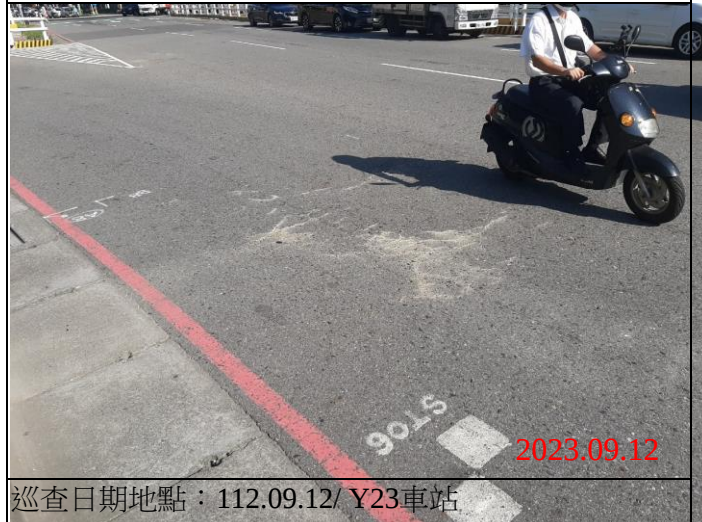
巡查日期地點：112.09.12/ Y23車站

照片說明：路面龜裂狀況

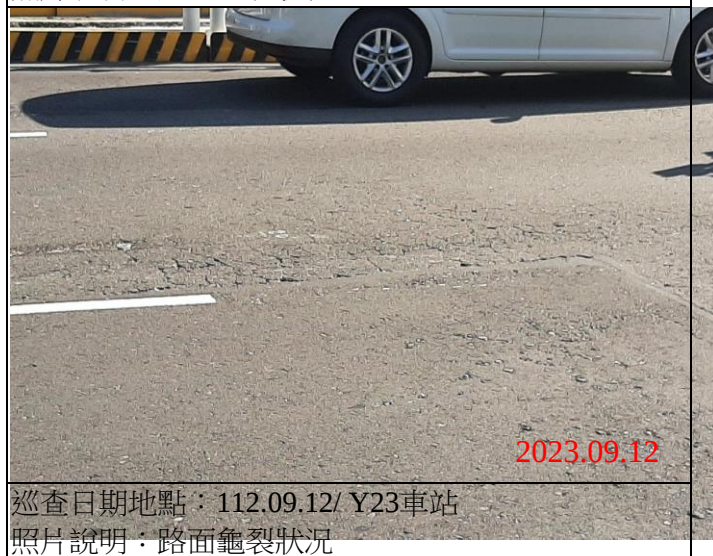
巡查日期地點：112.09.12/ Y23車站

照片說明：路面龜裂狀況

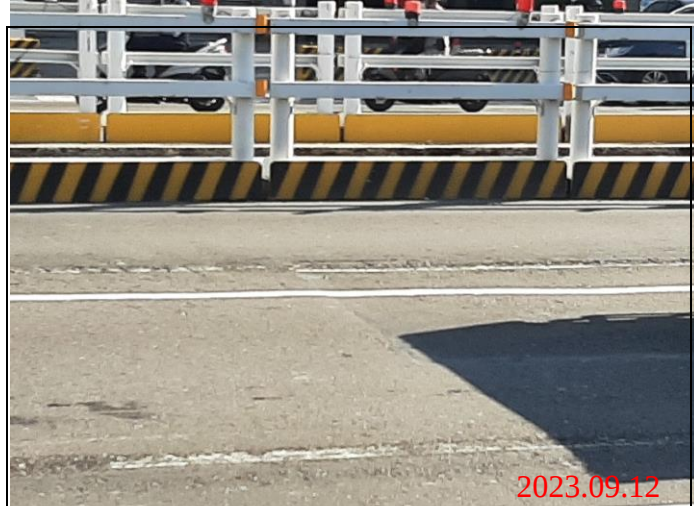
巡查日期地點：112.09.12/ Y23車站  
照片說明：路面龜裂狀況

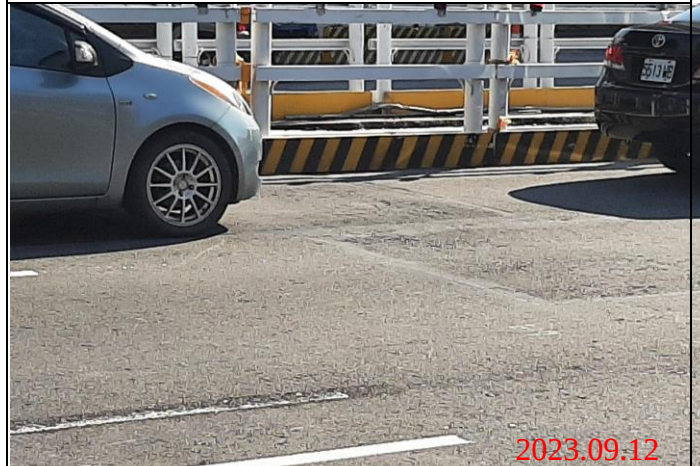
巡查日期地點：112.09.12/ Y23車站  
照片說明：路面龜裂狀況

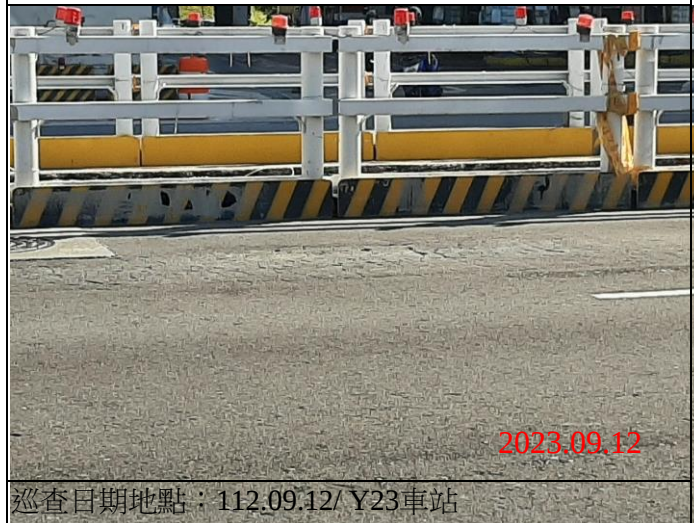
巡查日期地點：112.09.12/ Y23車站  
照片說明：路面龜裂狀況

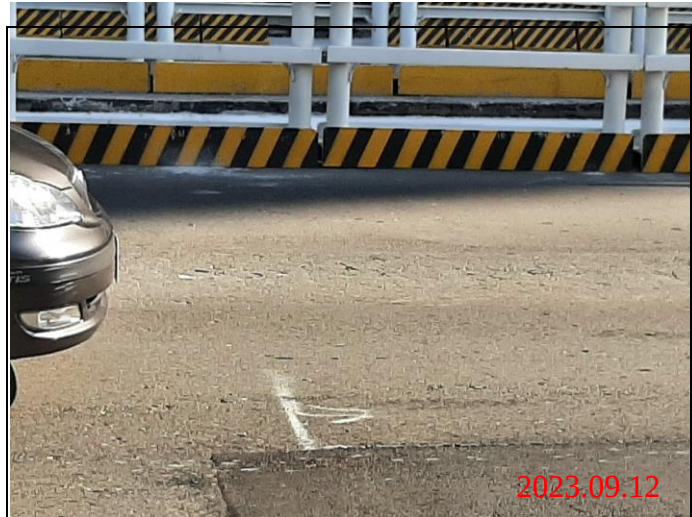
巡查日期地點：112.09.12/ Y23車站  
照片說明：路面龜裂狀況

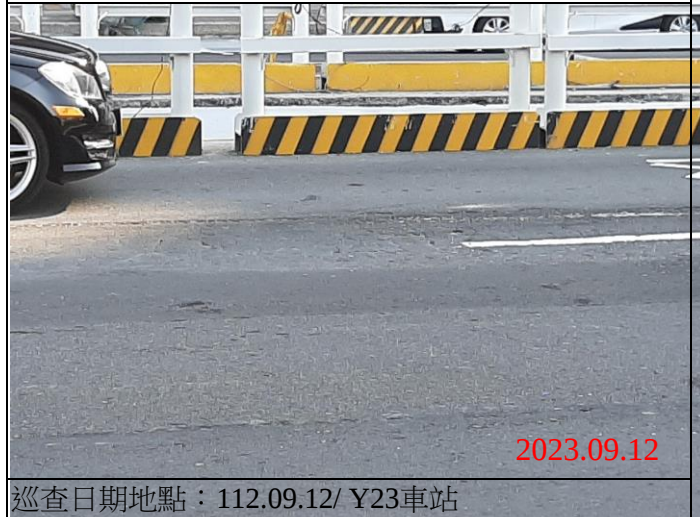
巡查日期地點：112.09.12/ Y23車站  
照片說明：路面龜裂狀況

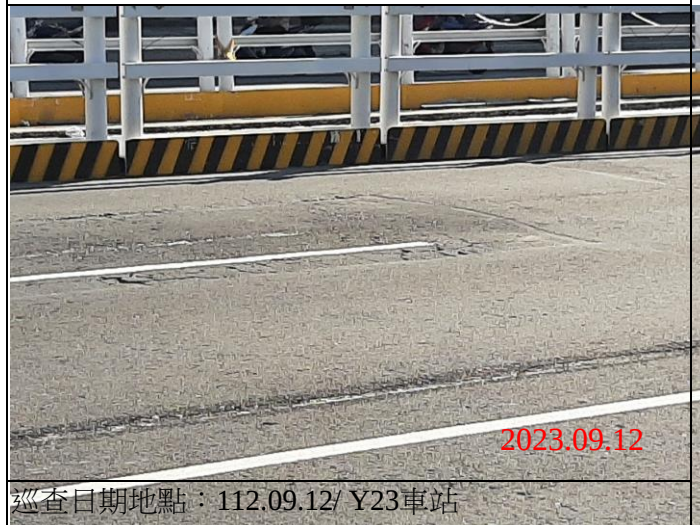
巡查日期地點：112.09.12/ Y23車站  
照片說明：路面龜裂狀況
