# 環狀線北環段Y10(不含)~Y23(含)土建及水電 環控區段標工程

日期: 112年9月3日

## 環狀線CF680B區段標道路巡查照片

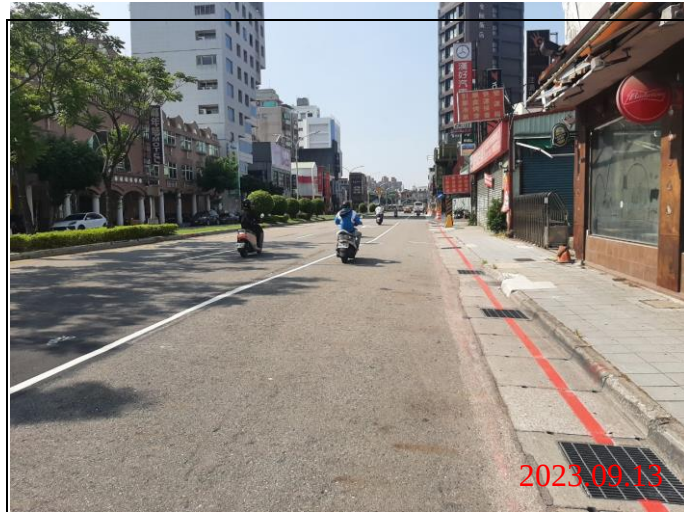
巡查日期地點：112.09.13/ Y21車站  
照片說明：路面狀況

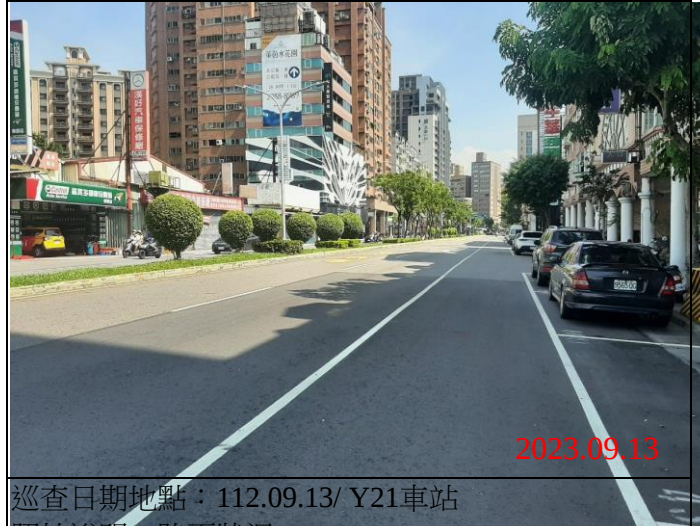
巡查日期地點：112.09.13/ Y21車站  
照片說明：路面狀況

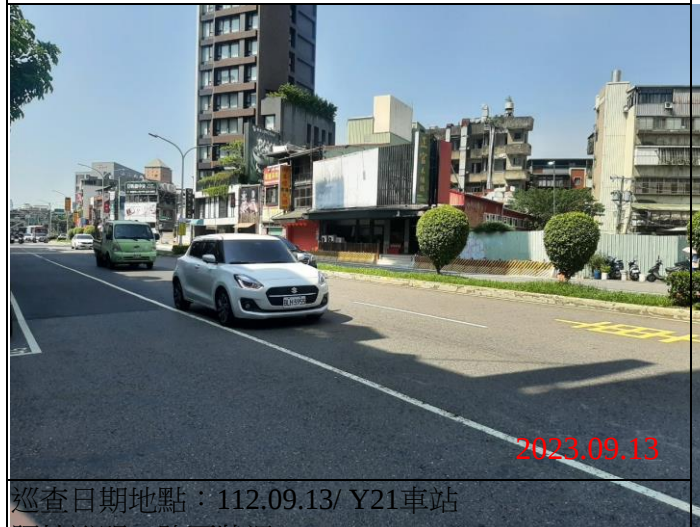
巡查日期地點：112.09.13/ Y21車站  
照片說明：路面狀況

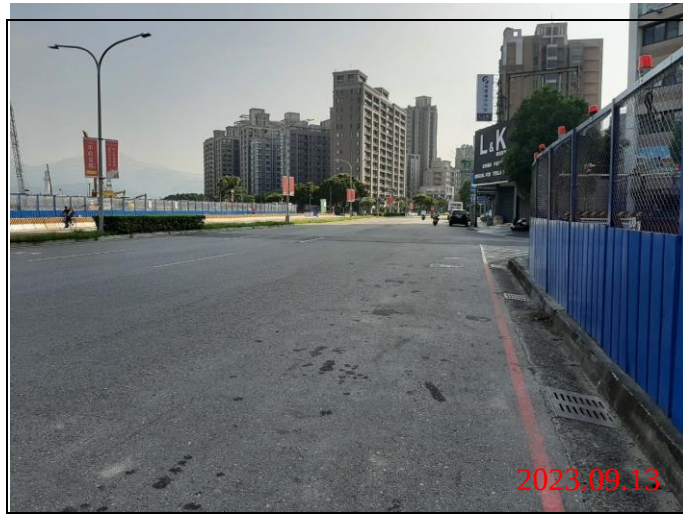
巡查日期地點：112.09.13/ Y22車站  
照片說明：路面狀況

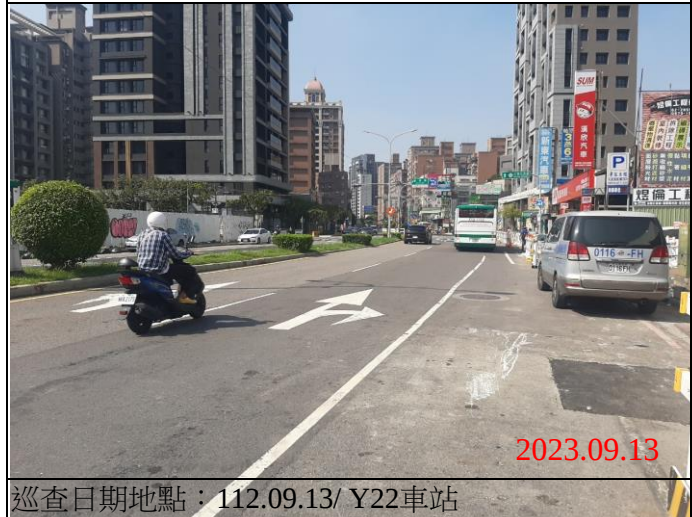
巡查日期地點：112.09.13/ Y22車站  
照片說明：路面狀況

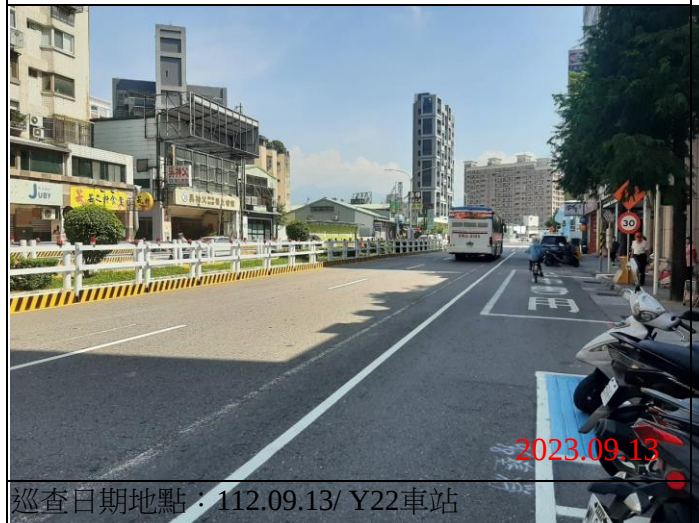
巡查日期地點：112.09.13/ Y22車站  
照片說明：路面狀況

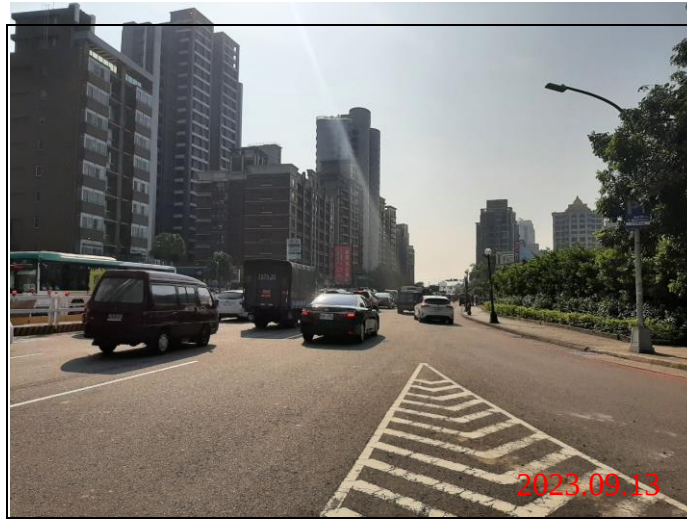
巡查日期地點：112.09.13/ Y23車站  
照片說明：路面狀況

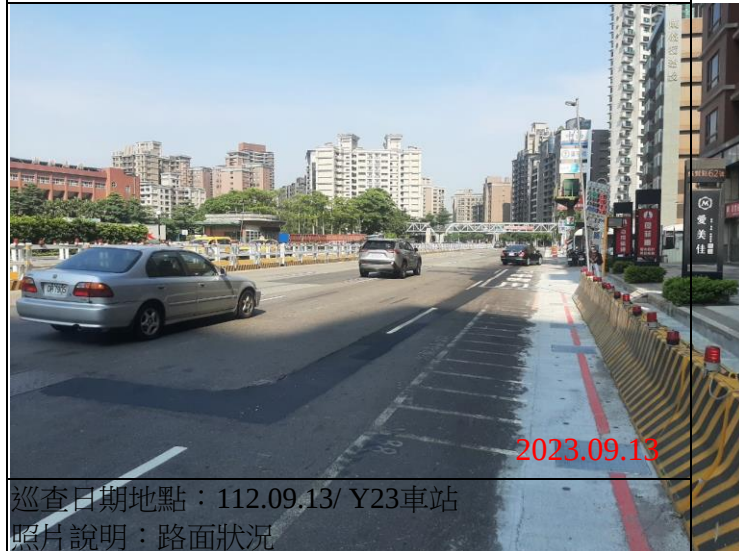
巡查日期地點：112.09.13/ Y23車站  
照片說明：路面狀況

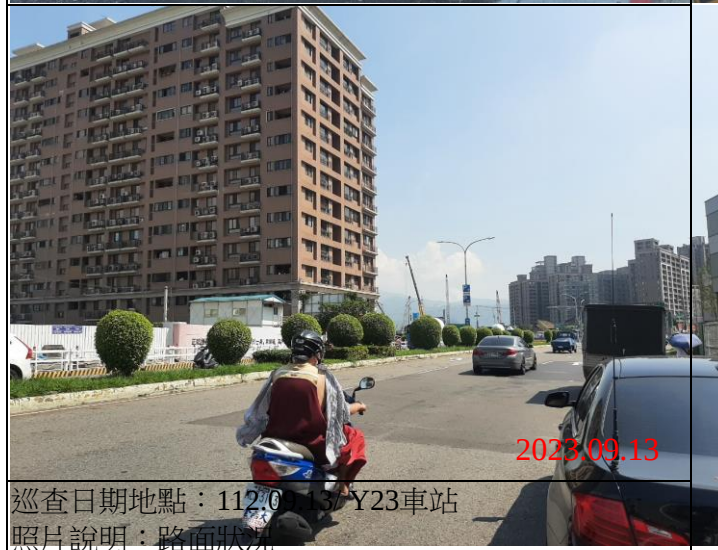
巡查日期地點：112.09.13/ Y23車站  
照片說明：路面狀況

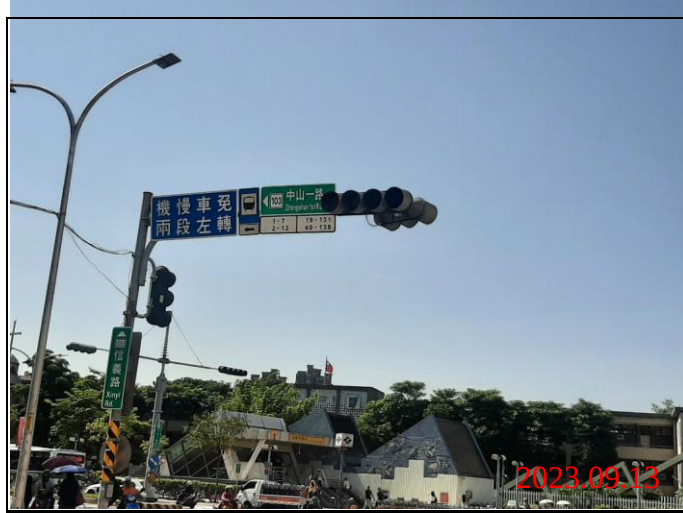
巡查日期地點：112.09.13/ Y21車站  
照片說明：牌面設置狀況

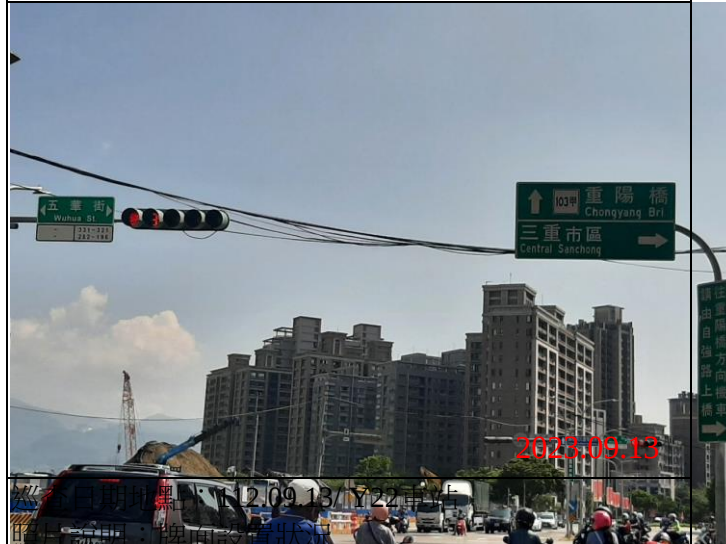
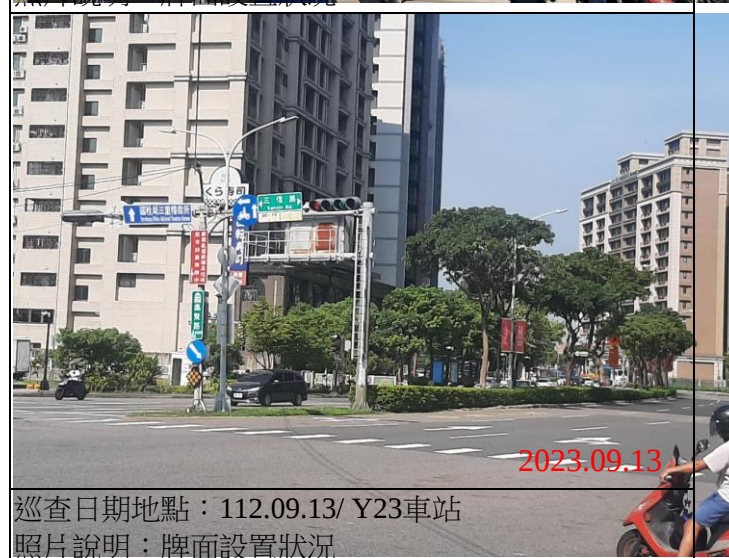
巡查日期地點：112.09.13/ Y23車站  
照片說明：牌面設置狀況

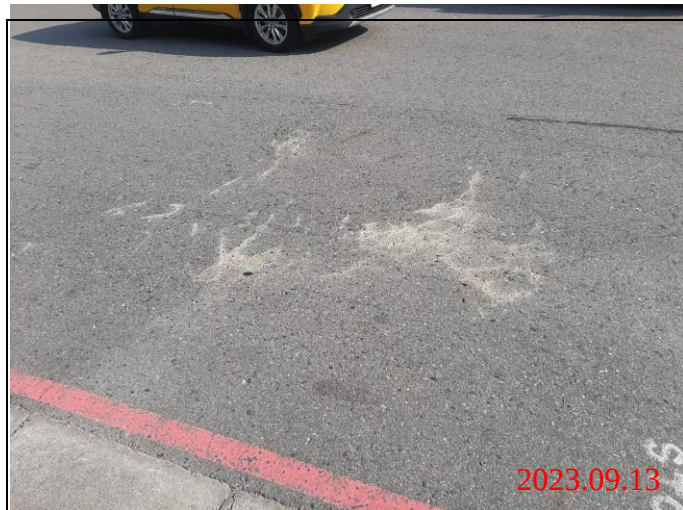
巡查日期地點：112.09.13/ Y23車站

照片說明：路面龜裂狀況

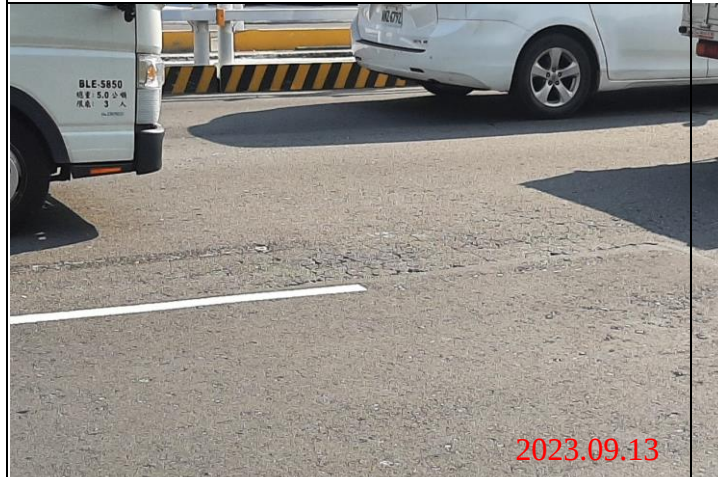
巡查日期地點：112.09.13/ Y23車站

照片說明：路面龜裂狀況

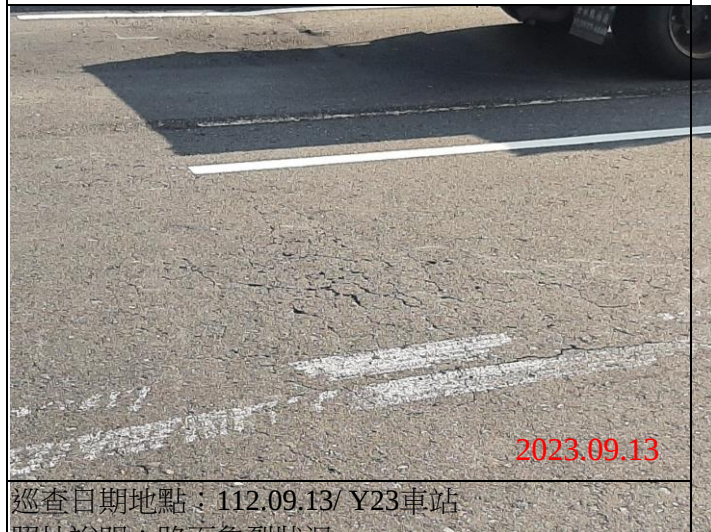
巡查日期地點：112.09.13/ Y23車站

照片說明：路面龜裂狀況

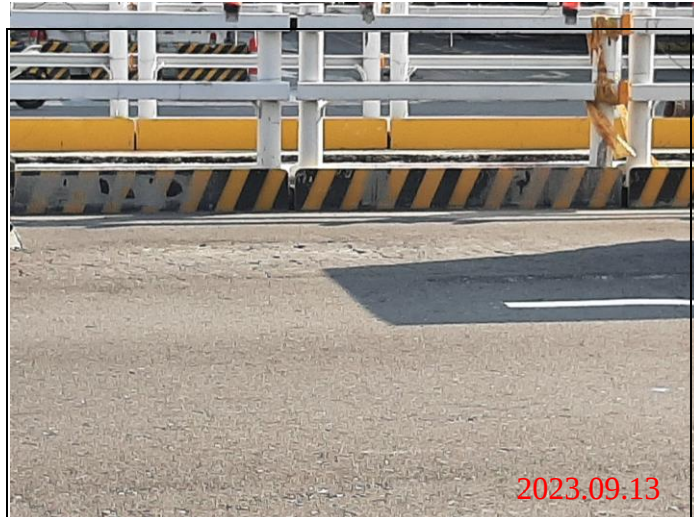
巡查日期地點：112.09.13/ Y23車站  
照片說明：路面龜裂狀況

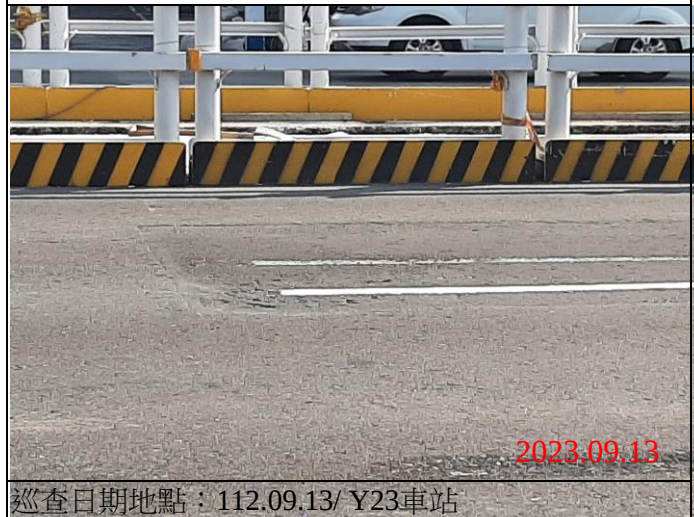
巡查日期地點：112.09.13/ Y23車站  
照片說明：路面龜裂狀況

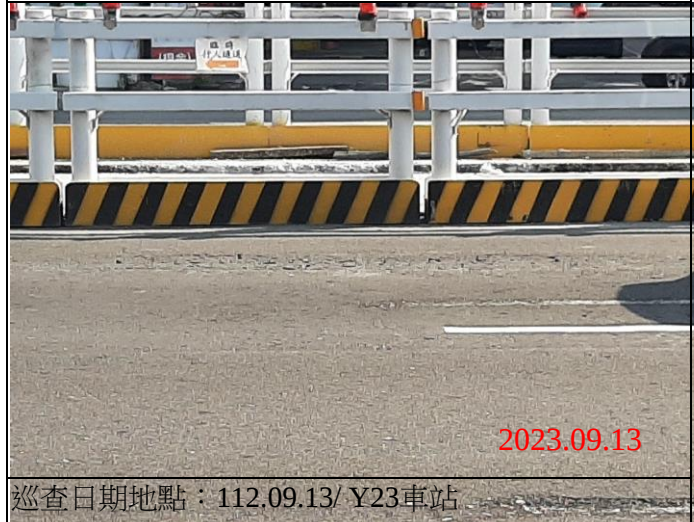
巡查日期地點：112.09.13/ Y23車站  
照片說明：路面龜裂狀況

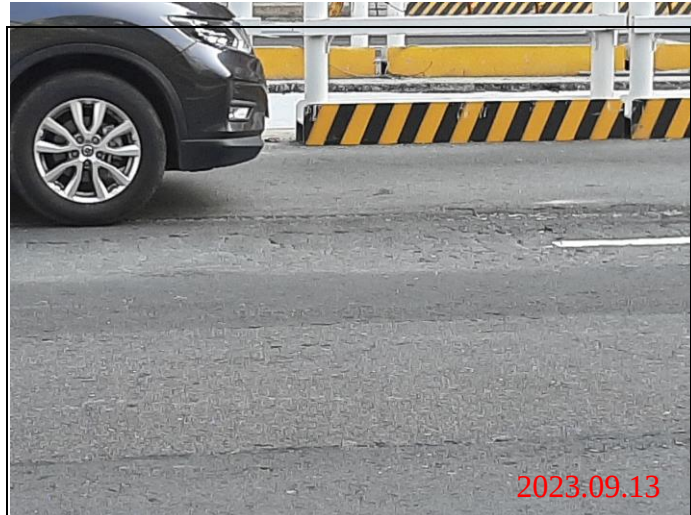
巡查日期地點：112.09.13/ Y23車站

照片說明：路面龜裂狀況

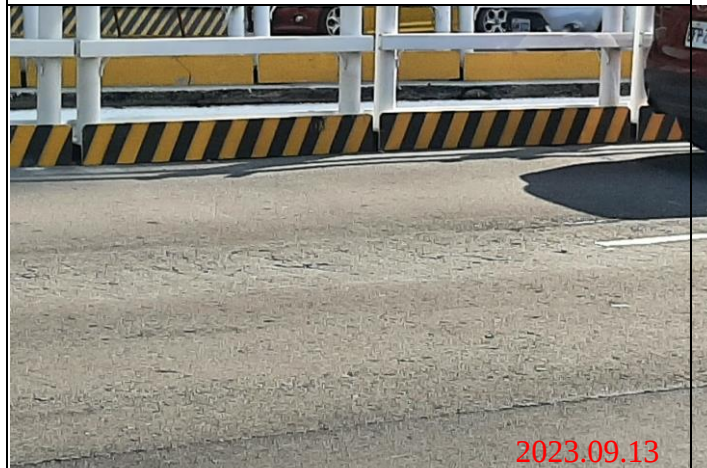
巡查日期地點：112.09.13/ Y23車站

照片說明：路面龜裂狀況

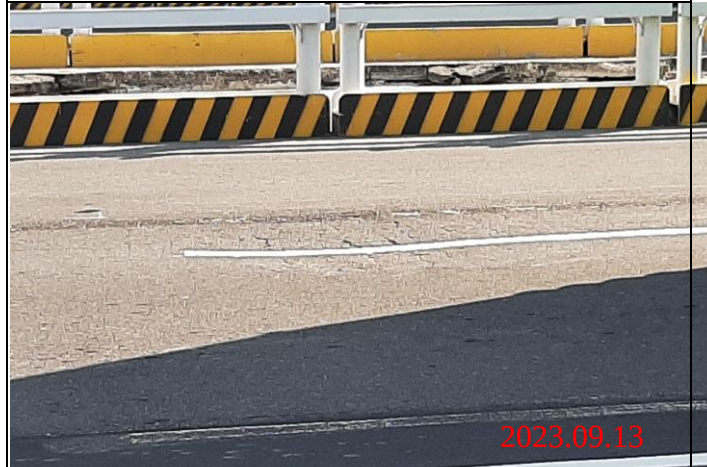
巡查日期地點：112.09.13/ Y23車站

照片說明：路面龜裂狀況
