# 環狀線北環段Y20(不含)~Y23(含)土建及水環控區段標工程

日期: 112年9月4日

## 環狀線CF680B區段標道路巡查照片

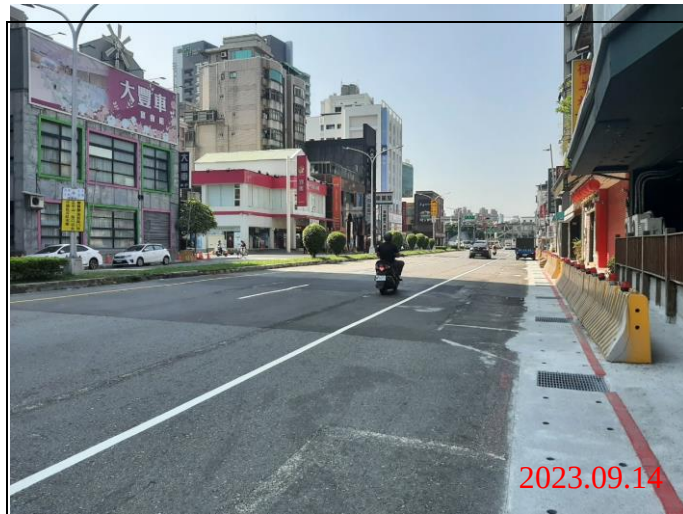
巡查日期地點：112.09.14/ Y21車站  
照片說明：路面狀況

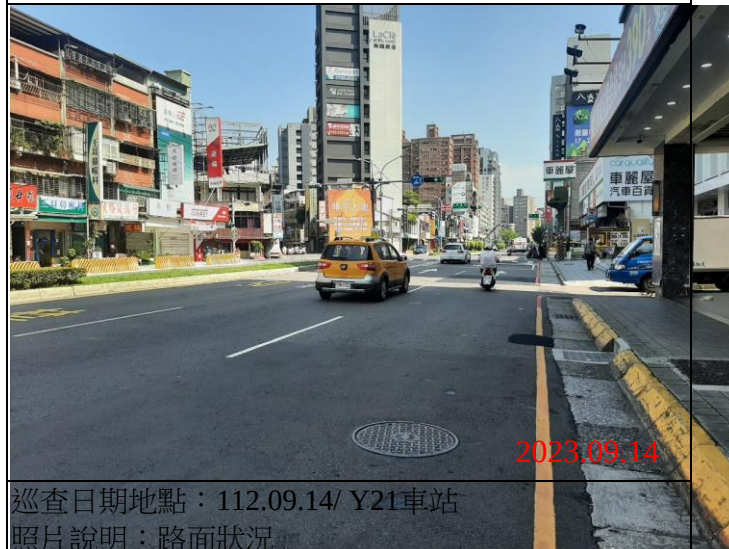
巡查日期地點：112.09.14/ Y21車站  
照片說明：路面狀況

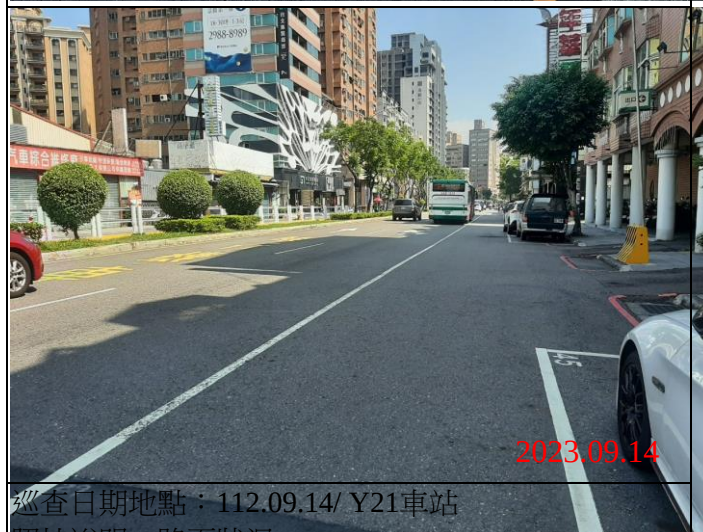
巡查日期地點：112.09.14/ Y21車站  
照片說明：路面狀況

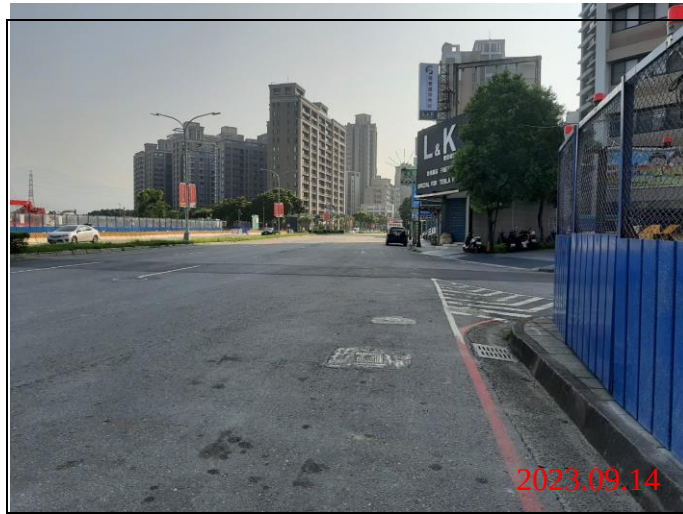
巡查日期地點：112.09.14/ Y22車站  
照片說明：路面狀況

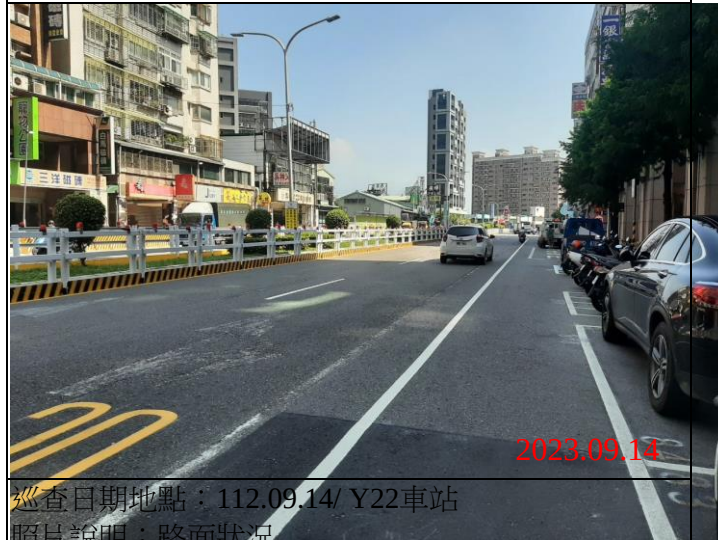
巡查日期地點：112.09.14/ Y22車站  
照片說明：路面狀況

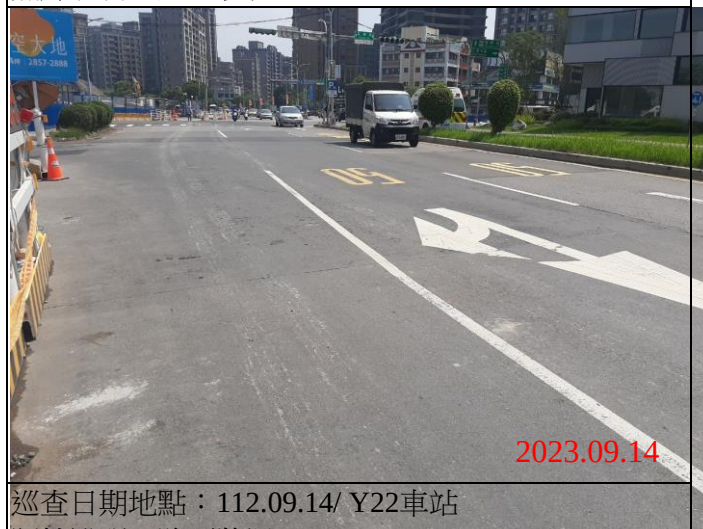
巡查日期地點：112.09.14/ Y22車站  
照片說明：路面狀況

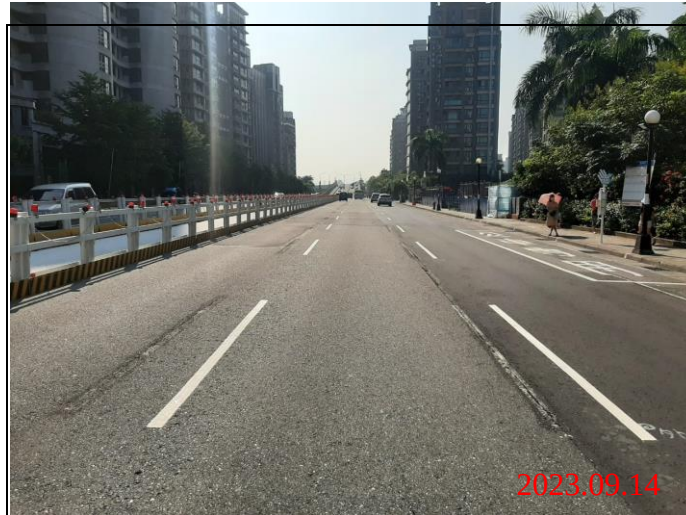
巡查日期地點：112.09.14/ Y23車站  
照片說明：路面狀況

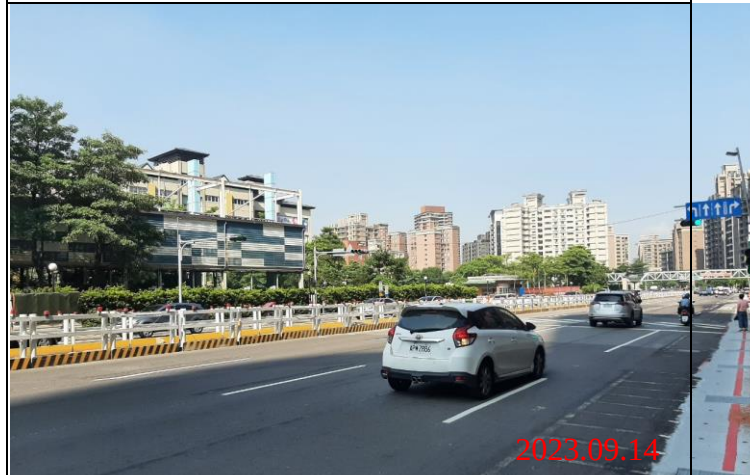
巡查日期地點：112.09.14/ Y23車站  
照片說明：路面狀況

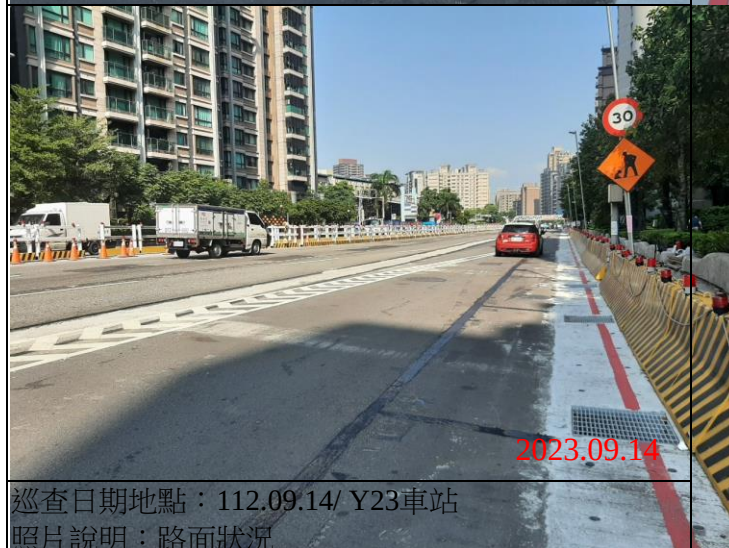
巡查日期地點：112.09.14/ Y23車站  
照片說明：路面狀況

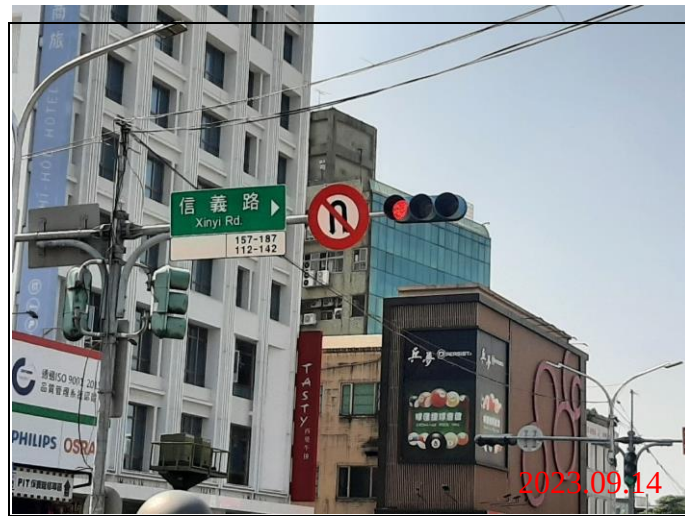
巡查日期地點：112.09.14/ Y21車站

照片說明：牌面設置狀況

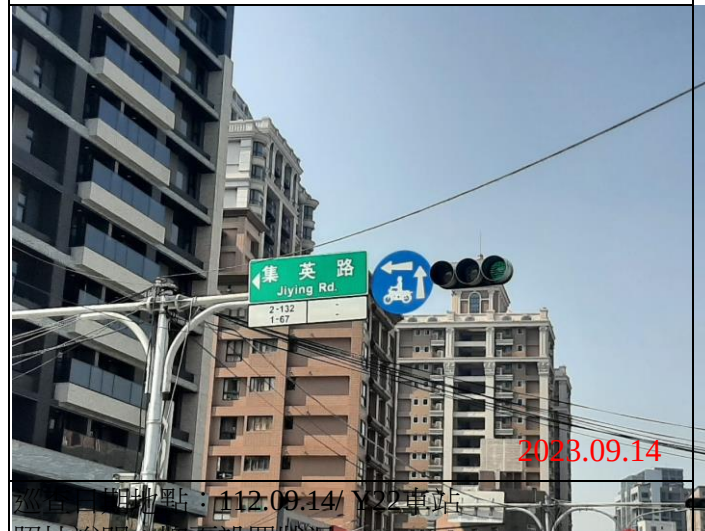
巡查日期地點：112.09.14/ Y22車站

照片說明：牌面設置狀況

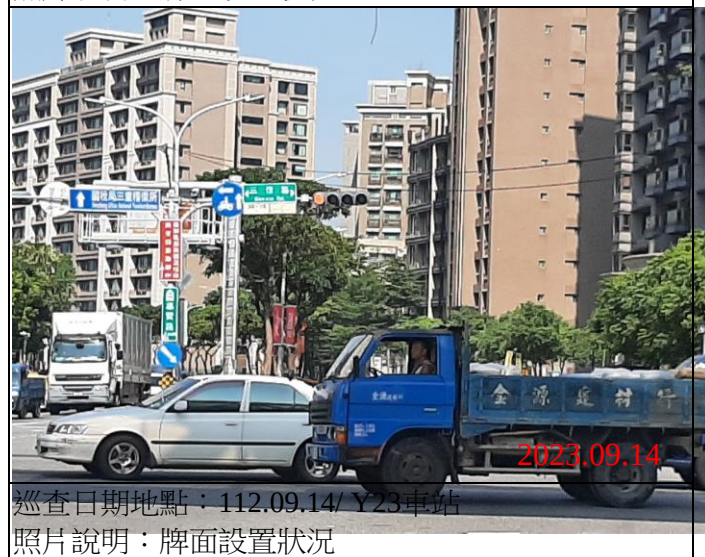
巡查日期地點：112.09.14/ Y23車站

照片說明：牌面設置狀況

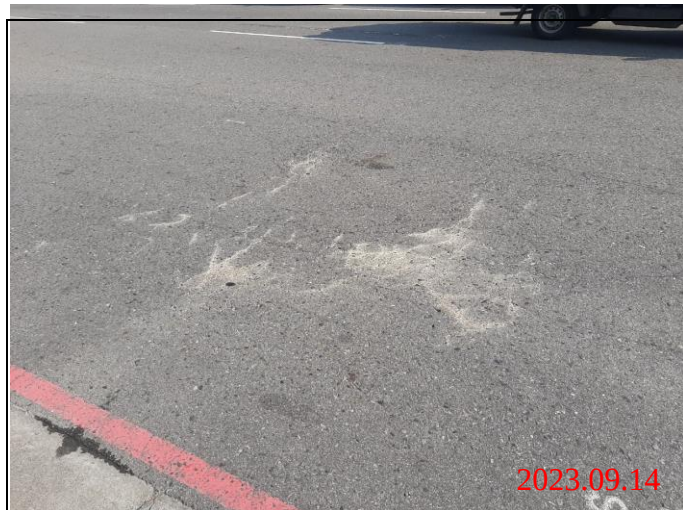
巡查日期地點：112.09.14/ Y23車站

| 時段 | 號誌 | 標誌 | 標線 | 警示燈<br>(爆閃) | 帆布圍籬 | 籬外施工<br>(外單位) | 時間、位置、坑洞修補改正措施 |
|---|---|---|---|---|---|---|---|
| 上午 | 10:00 | | 682標全線狀況良好 | | | | 16:00<br>Y23站周邊路面龜裂 |

照片說明：路面龜裂狀況

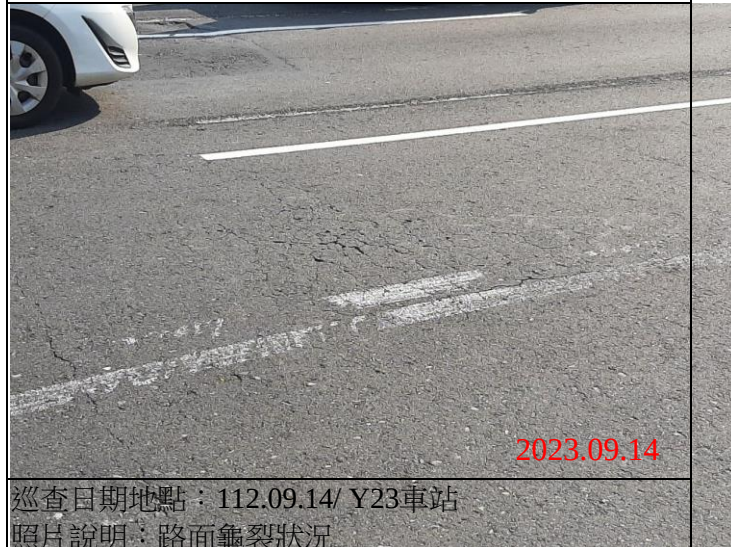
巡查日期地點：112.09.14/ Y23車站

照片說明：路面龜裂狀況

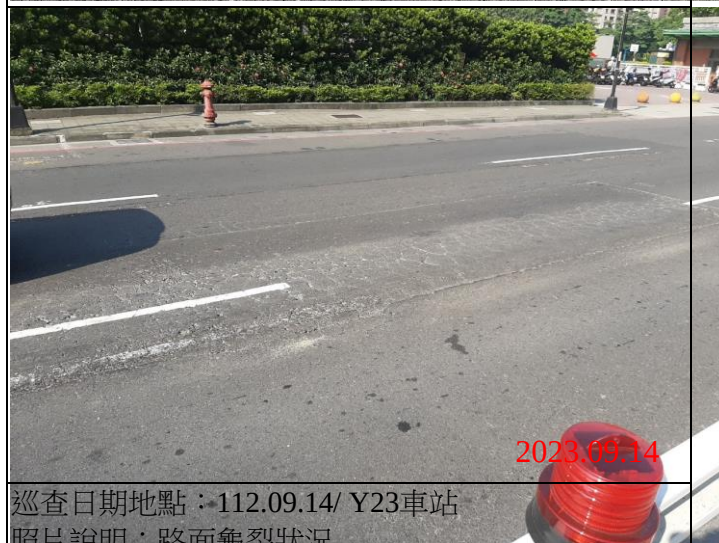
巡查日期地點：112.09.14/ Y23車站

照片說明：路面龜裂狀況

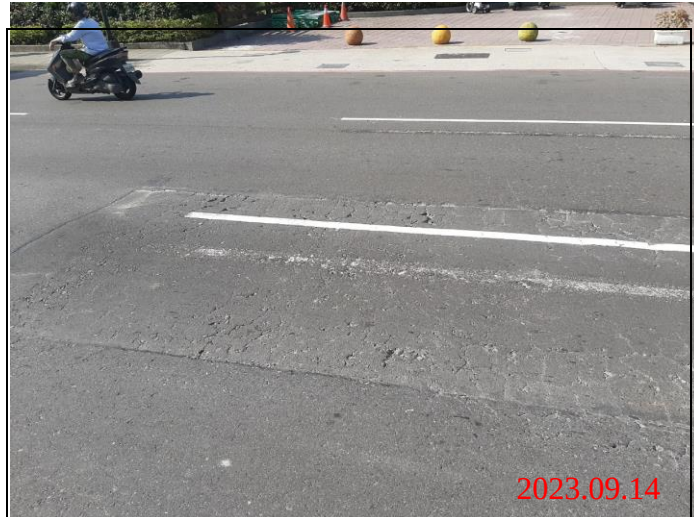
巡查日期地點：112.09.14/ Y23車站

照片說明：路面龜裂狀況

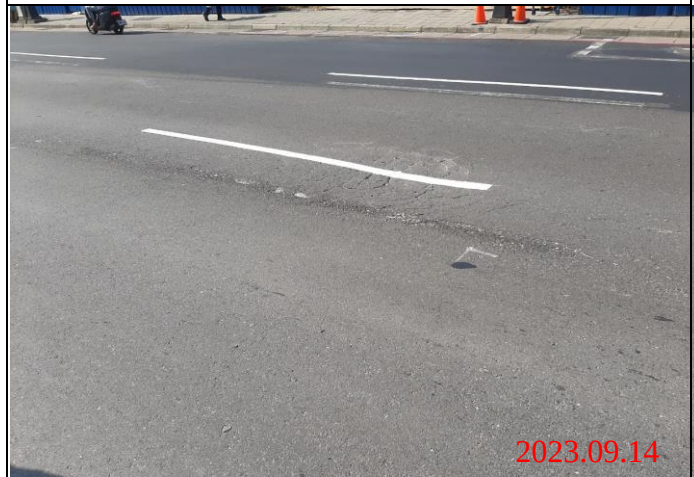
巡查日期地點：112.09.14/ Y23車站

照片說明：路面龜裂狀況

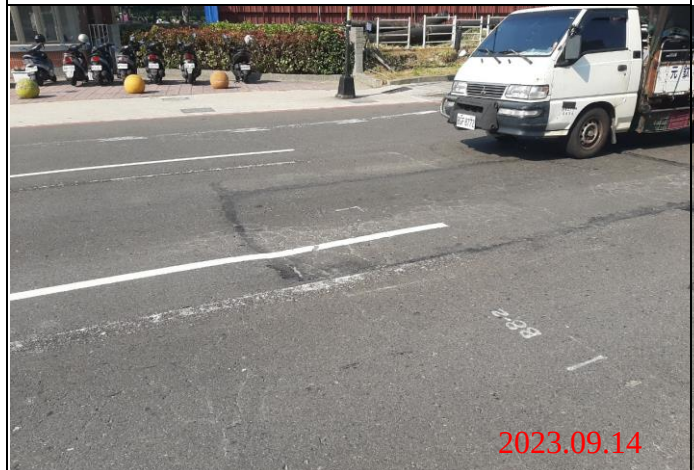
巡查日期地點：112.09.14/ Y23車站

照片說明：路面龜裂狀況

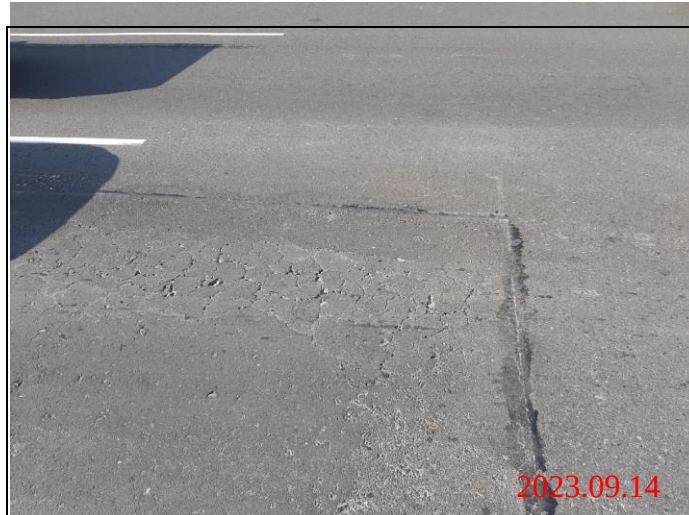
巡查日期地點：112.09.14/ Y23車站  
照片說明：路面龜裂狀況

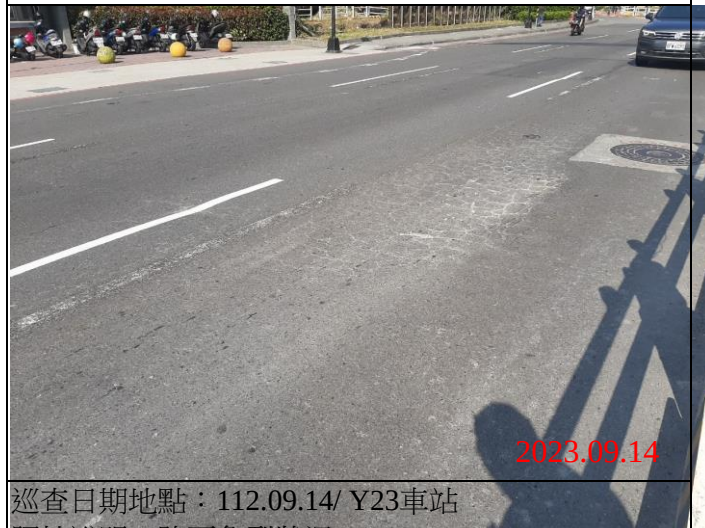
巡查日期地點：112.09.14/ Y23車站  
照片說明：路面龜裂狀況

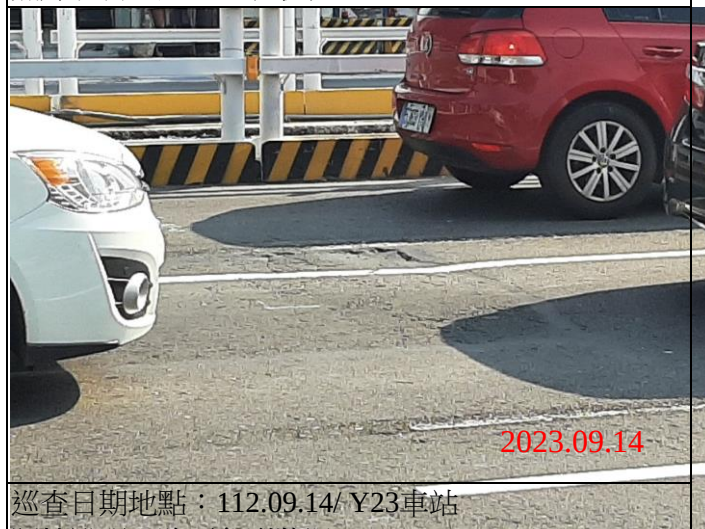
巡查日期地點：112.09.14/ Y23車站  
照片說明：路面龜裂狀況
