# 環狀線北環段Y20(不含)~Y23(含)土建及水電環控區段標工程

日期: 112 年 9 月 15 日

## 環狀線CF680B區段標道路巡查照片

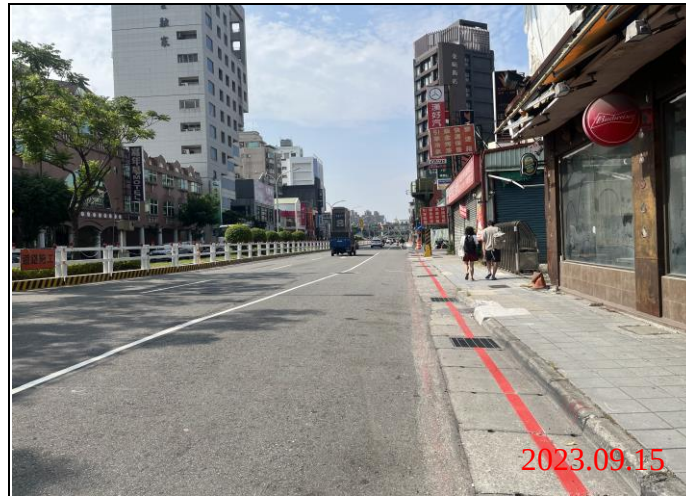
巡查日期地點：112.09.15/ Y21車站  
照片說明：路面狀況

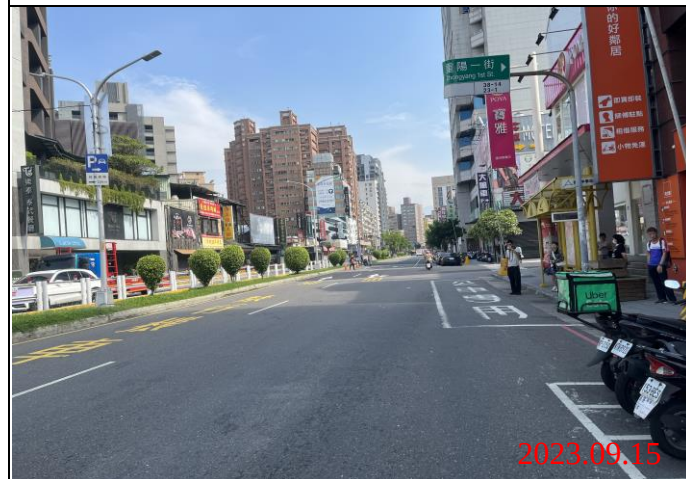
巡查日期地點：112.09.15/ Y21車站  
照片說明：路面狀況

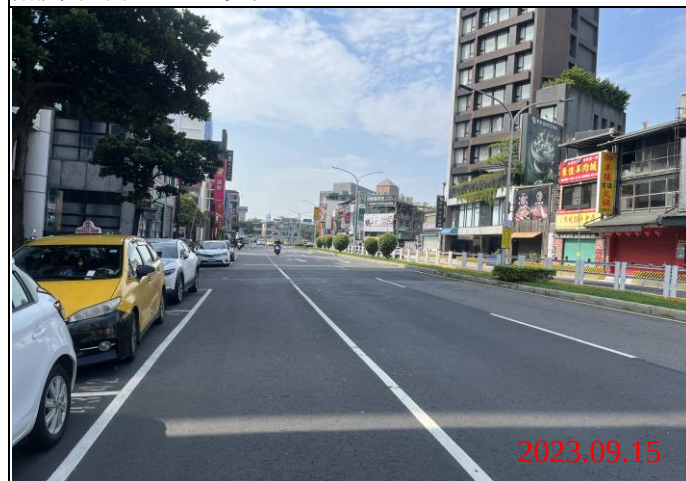
巡查日期地點：112.09.15/ Y21車站  
照片說明：路面狀況

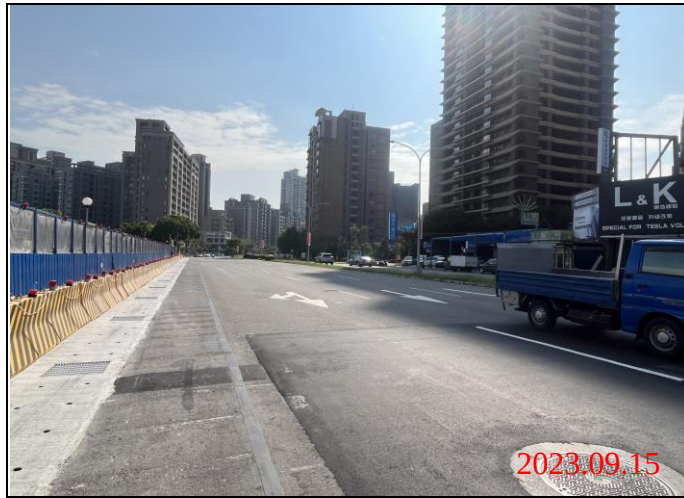
巡查日期地點：112.09.15/ Y22車站  
照片說明：路面狀況

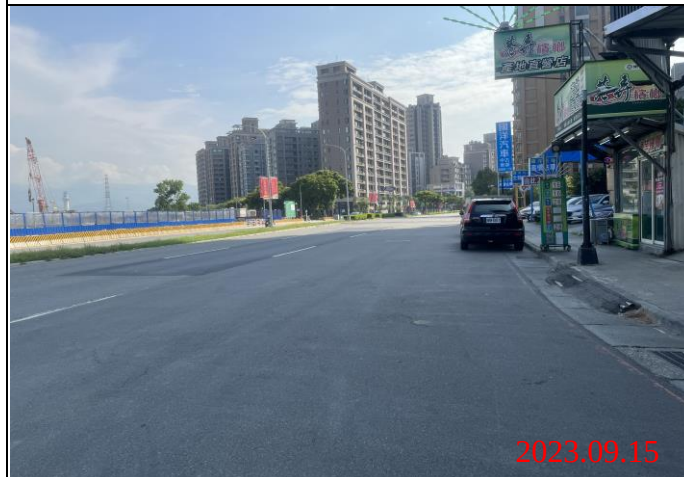
巡查日期地點：112.09.15/ Y22車站  
照片說明：路面狀況

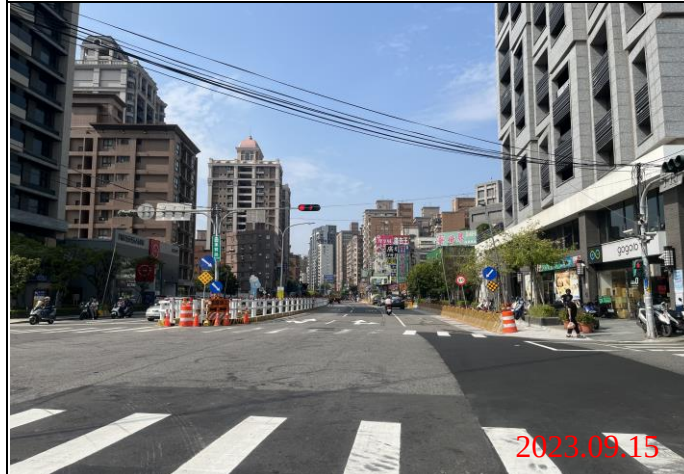
巡查日期地點：112.09.15/ Y22車站  
照片說明：路面狀況

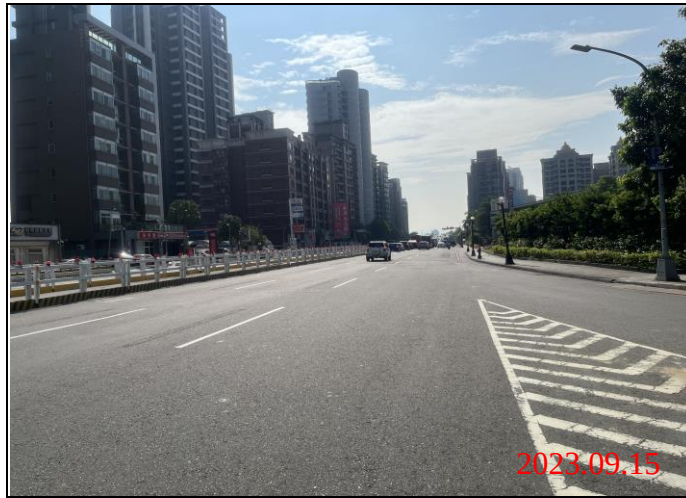
巡查日期地點：112.09.15/ Y23車站  
照片說明：路面狀況

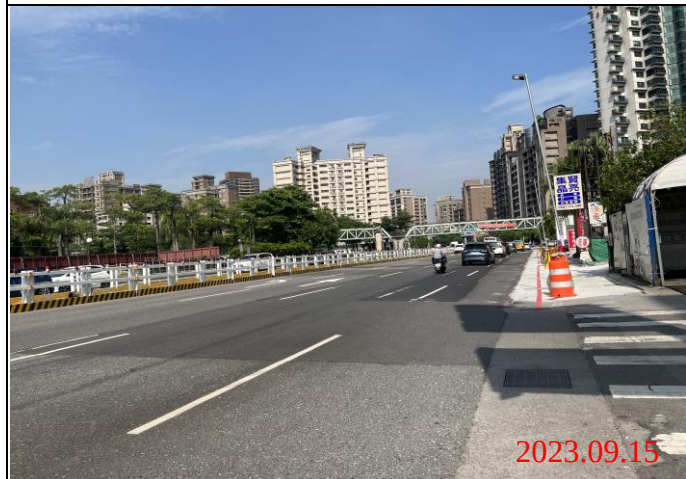
巡查日期地點：112.09.15/ Y23車站  
照片說明：路面狀況

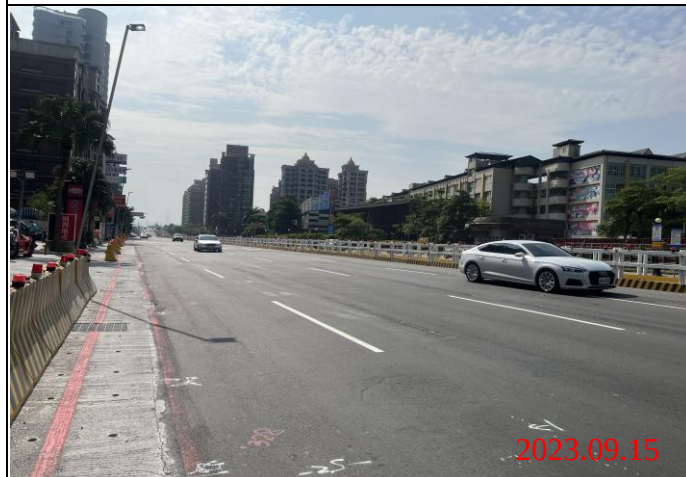
巡查日期地點：112.09.15/ Y23車站  
照片說明：路面狀況

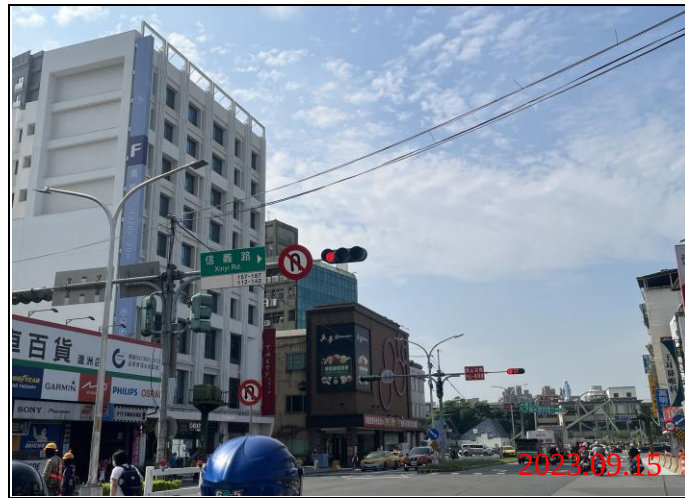
巡查日期地點：112.09.15/ Y21車站

照片說明：牌面設置狀況

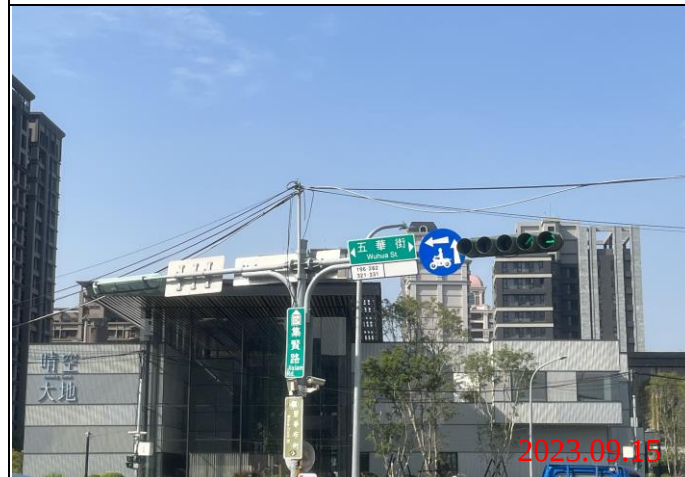
巡查日期地點：112.09.15/ Y22車站

照片說明：牌面設置狀況

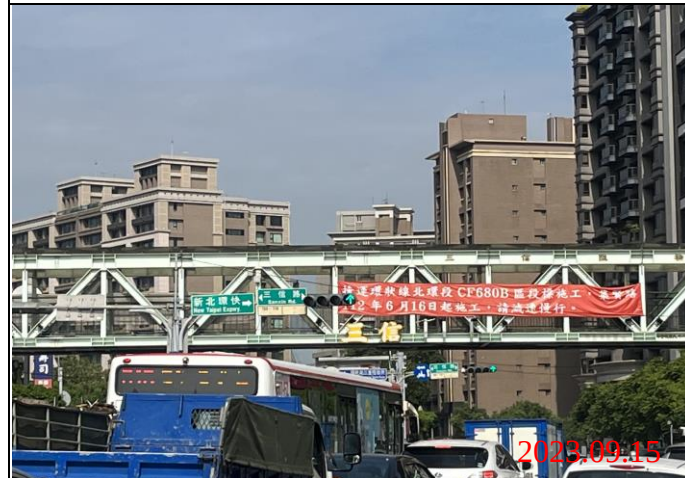
巡查日期地點：112.09.15/ Y23車站

照片說明：牌面設置狀況

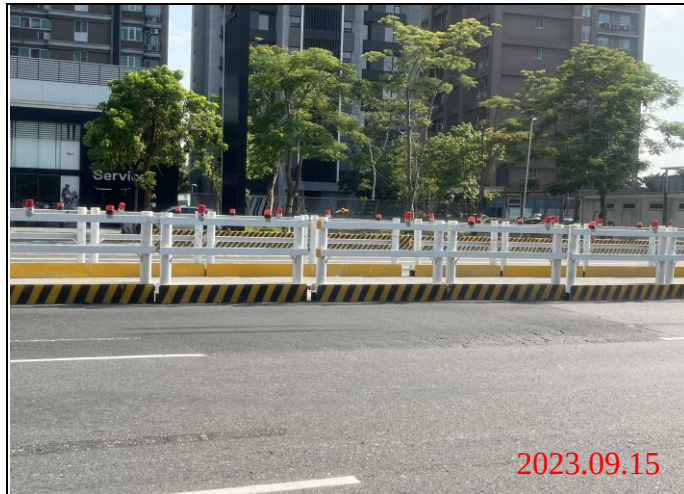
| 時段 | 號誌 | 標誌 | 標線 | 警示燈<br>(爆閃) | 帆布圍籬 | 籬外施工<br>(外單位) | 時間、位置、坑洞修補改正措施 |
|---|---|---|---|---|---|---|---|
| 上午 | 10:00 | 682 標全綫狀況良好. | | | | | 10:00<br>Y23 站周邊路面有龜裂情形. |

巡查日期地點：112.09.15/ Y23車站  
照片說明：路面龜裂狀況

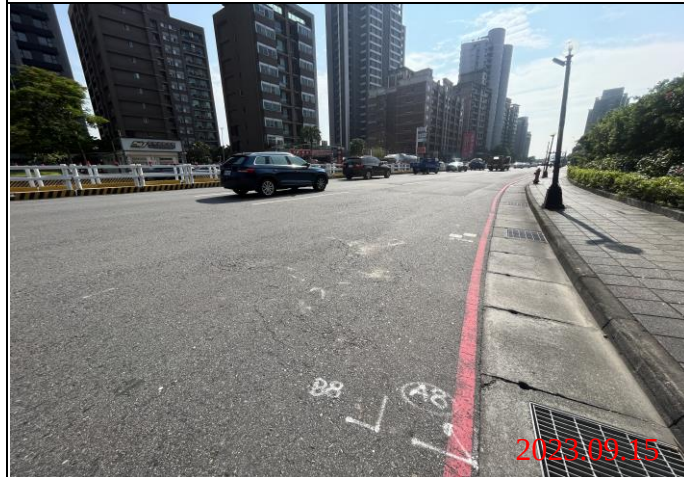
巡查日期地點：112.09.15/ Y23車站  
照片說明：路面龜裂狀況

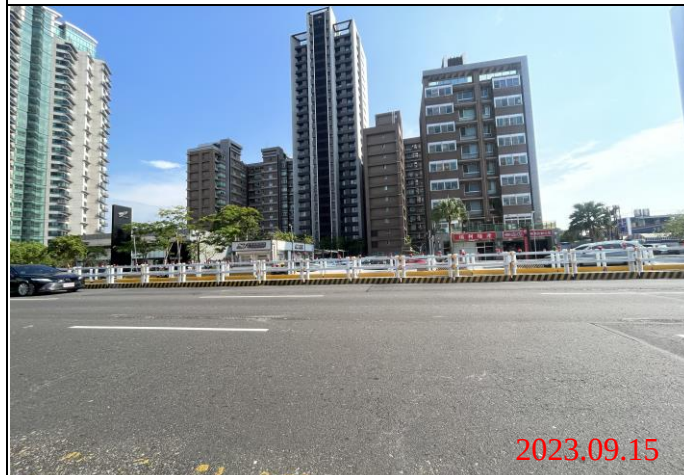
巡查日期地點：112.09.15/ Y23車站  
照片說明：路面龜裂狀況

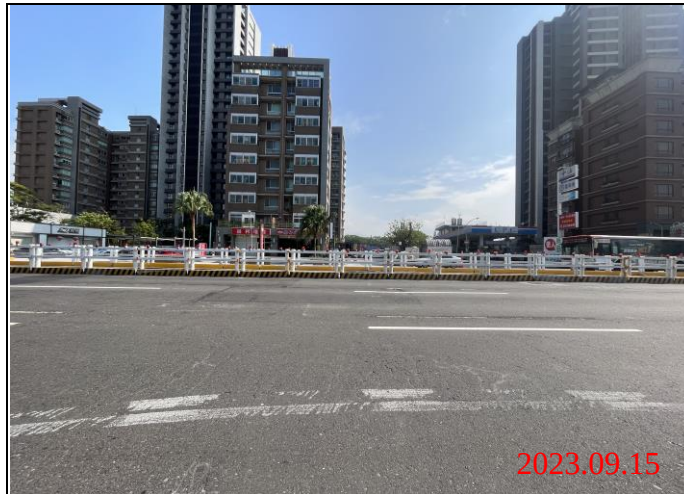
巡查日期地點：112.09.15/ Y23車站  
照片說明：路面龜裂狀況

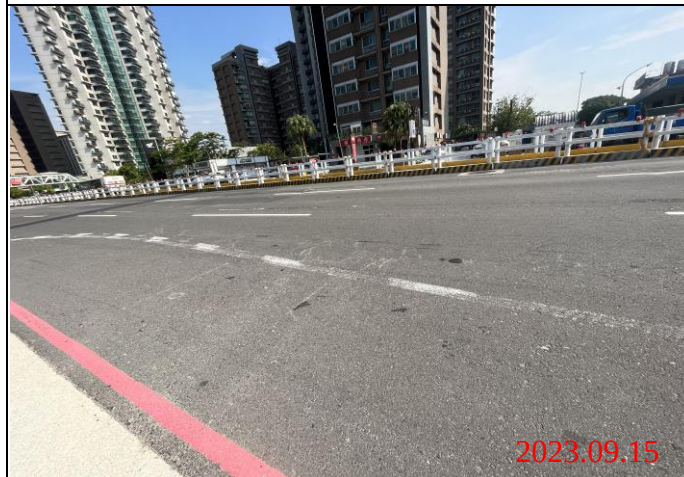
巡查日期地點：112.09.15/ Y23車站  
照片說明：路面龜裂狀況

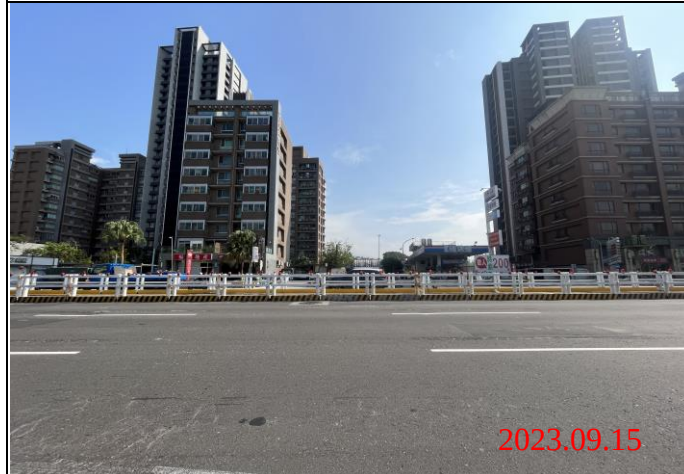
巡查日期地點：112.09.15/ Y23車站  
照片說明：路面龜裂狀況

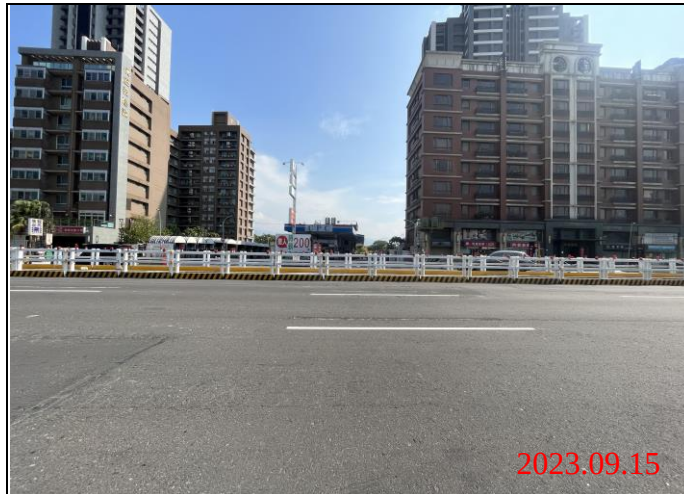
巡查日期地點：112.09.15/ Y23車站  
照片說明：路面龜裂狀況

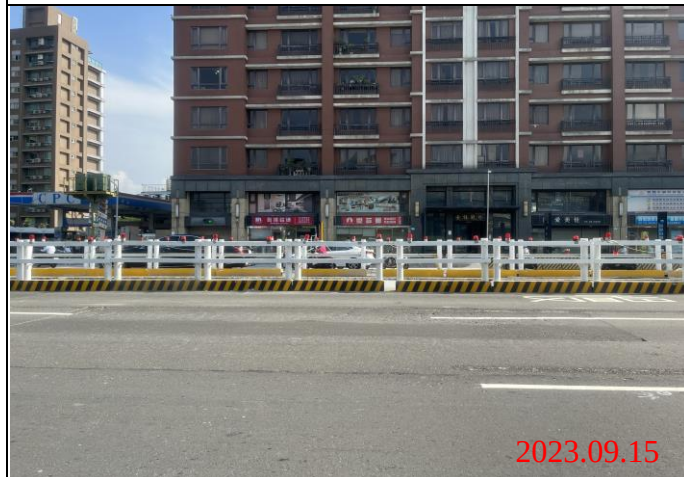
巡查日期地點：112.09.15/ Y23車站  
照片說明：路面龜裂狀況

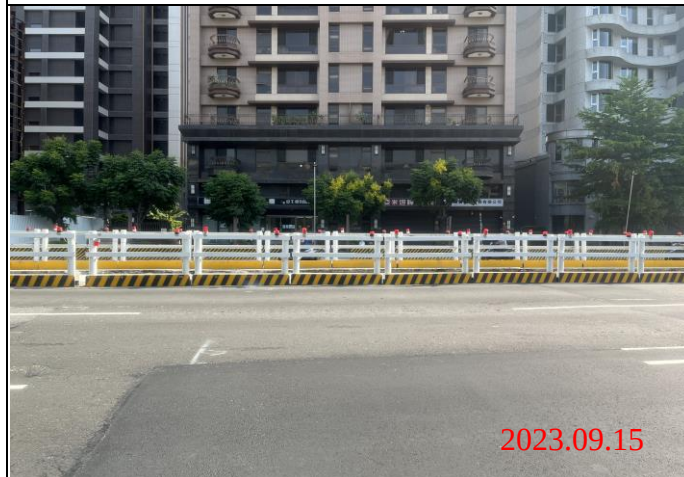
巡查日期地點：112.09.15/ Y23車站  
照片說明：路面龜裂狀況
