# 環狀線北環段Y20(不含)~Y23(含)土建及水電環控區段標工程

日期: 112年 9月 16日

## 環狀線CF680B區段標道路巡查照片

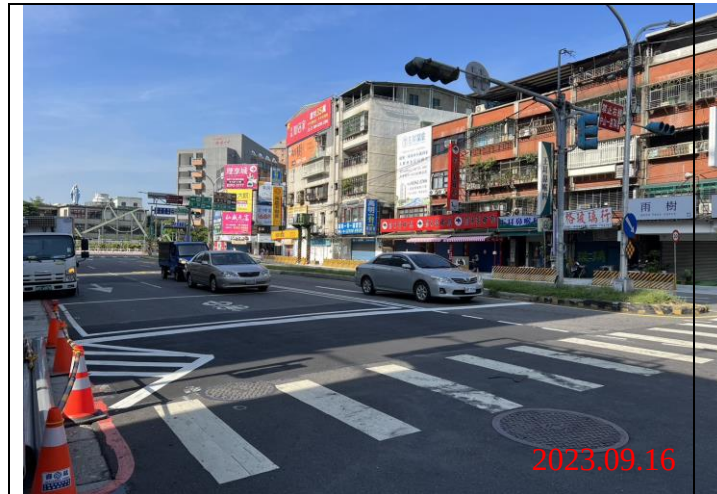
巡查日期地點：112.09.16/ Y21車站  
照片說明：路面狀況

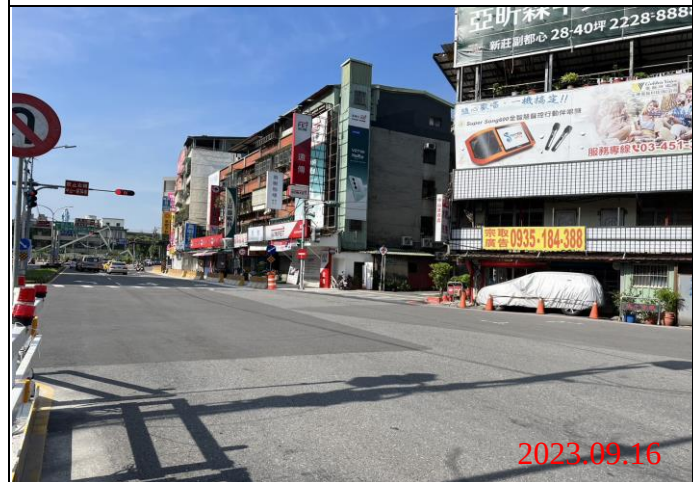
巡查日期地點：112.09.16/ Y21車站  
照片說明：路面狀況

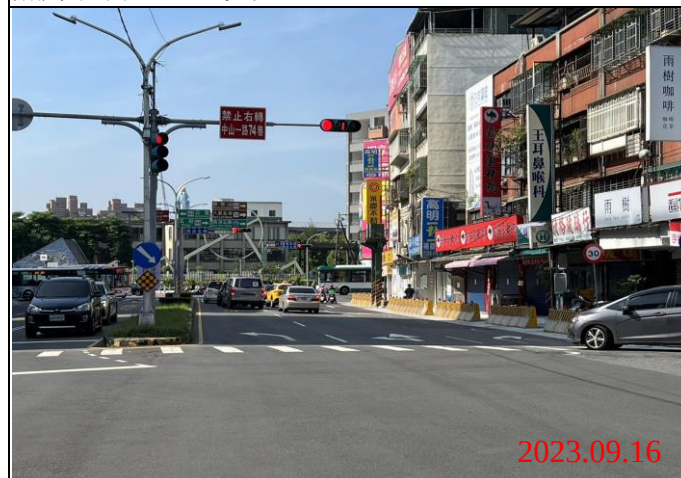
巡查日期地點：112.09.16/ Y21車站  
照片說明：路面狀況

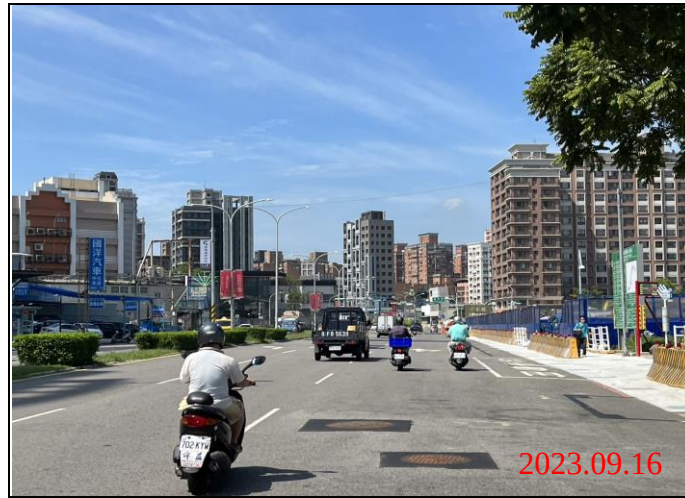
巡查日期地點：112.09.16/ Y22車站  
照片說明：路面狀況

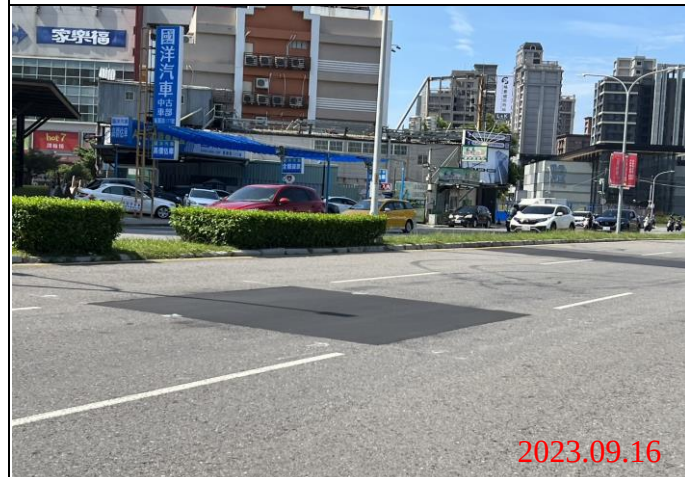
巡查日期地點：112.09.16/ Y22車站  
照片說明：路面狀況

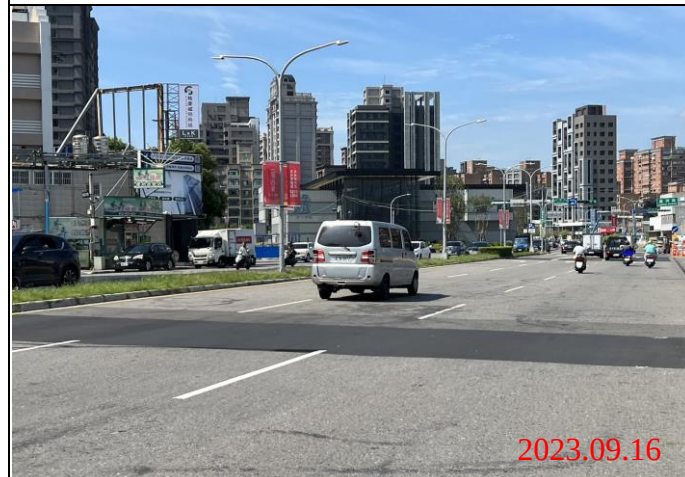
巡查日期地點：112.09.16/ Y22車站  
照片說明：路面狀況

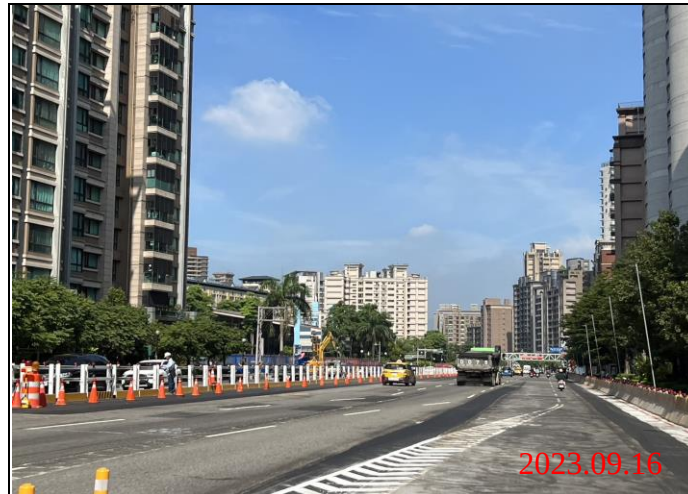
巡查日期地點：112.09.16/ Y23車站  
照片說明：路面狀況

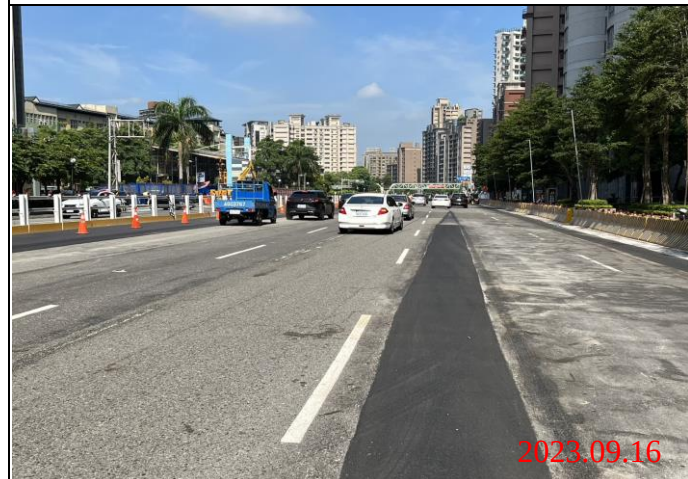
巡查日期地點：112.09.16/ Y23車站  
照片說明：路面狀況

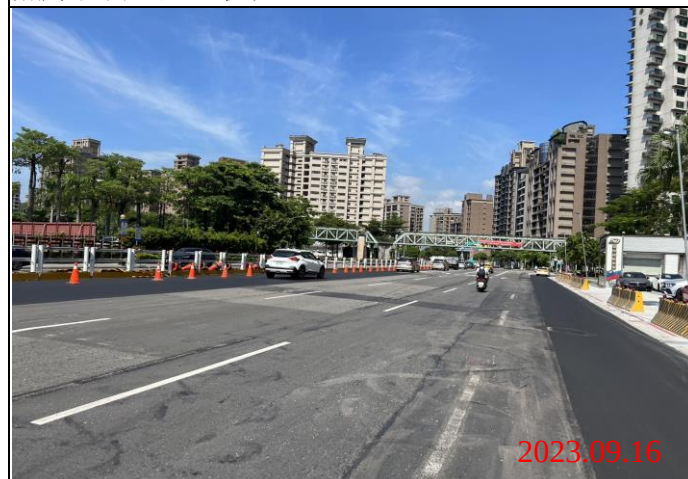
巡查日期地點：112.09.16/ Y23車站  
照片說明：路面狀況

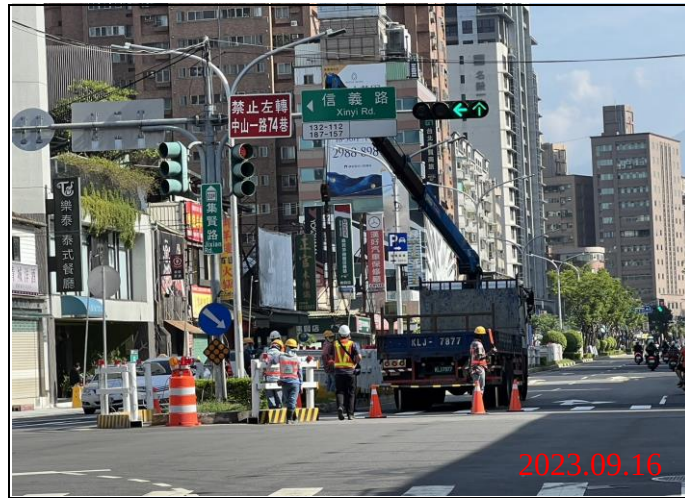
巡查日期地點：112.09.16/ Y21車站

照片說明：牌面設置狀況

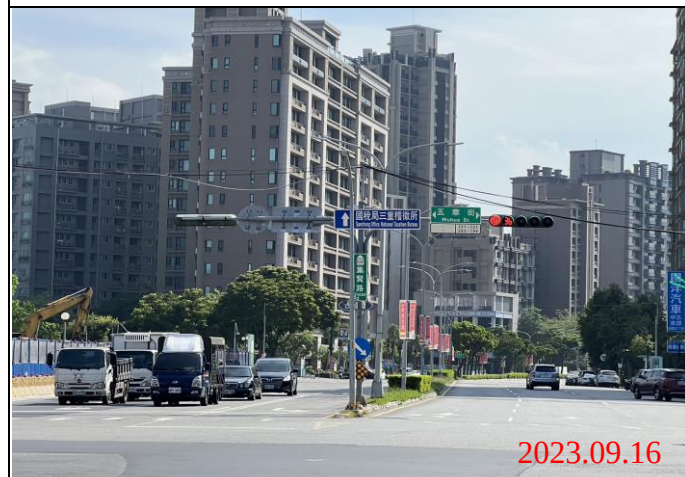
巡查日期地點：112.09.16/ Y22車站

照片說明：牌面設置狀況

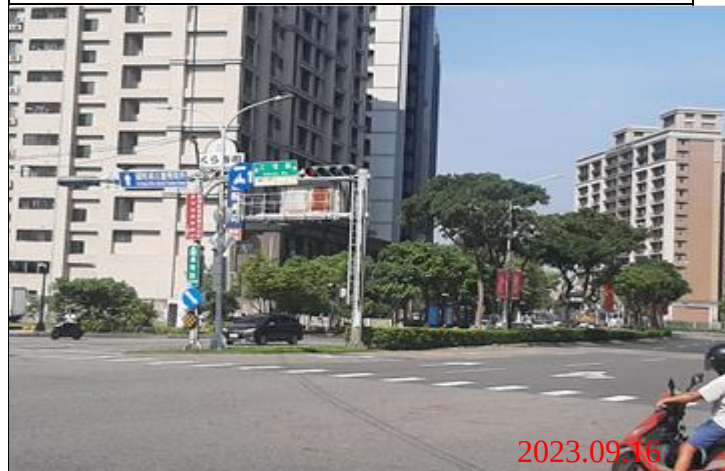
巡查日期地點：112.09.16/ Y23車站

照片說明：牌面設置狀況

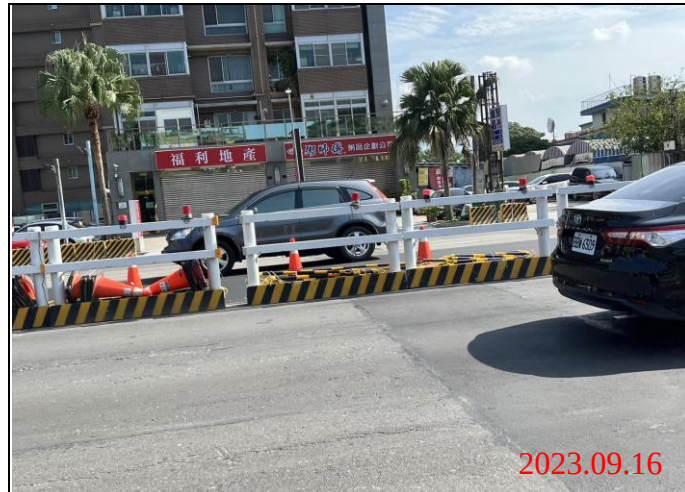
| 時段 | 號誌 | 標誌 | 標線 | 警示燈<br>(爆閃) | 帆布圍籬 | 籬外施工<br>(外單位) | 時間、位置、坑洞修補改正措施 |
|---|---|---|---|---|---|---|---|
| 下午 | | | | | | | 1630 680B全線狀況良好<br>1630 Y=3車站周邊道路路面巡檢有發現二處龜裂情形 |

巡查日期地點：112.09.16/ Y23車站  
照片說明：路面龜裂狀況

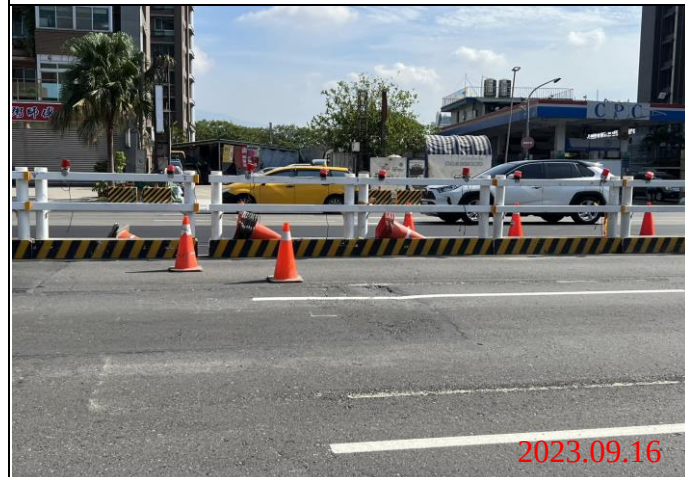
巡查日期地點：112.09.16/ Y23車站  
照片說明：路面龜裂狀況

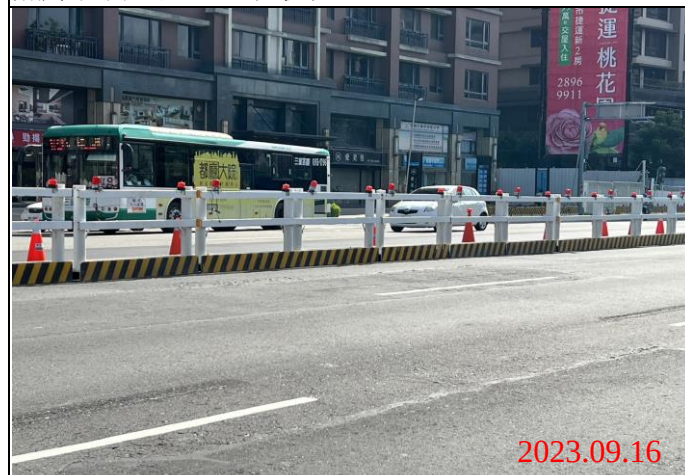
巡查日期地點：112.09.16/ Y23車站  
照片說明：路面龜裂狀況

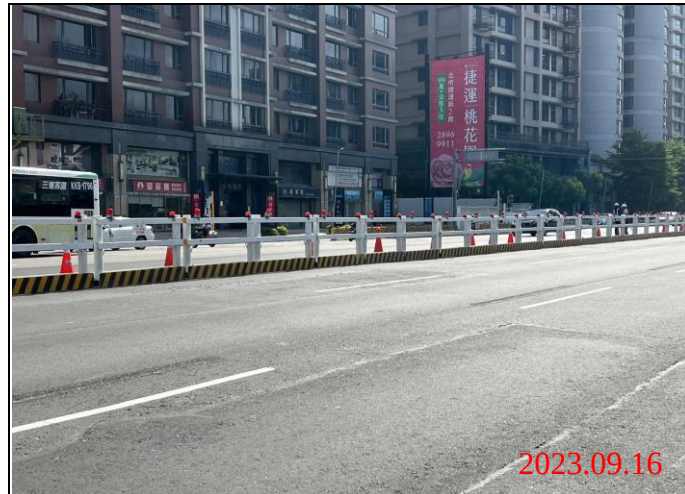
巡查日期地點：112.09.16/ Y23車站  
照片說明：路面龜裂狀況

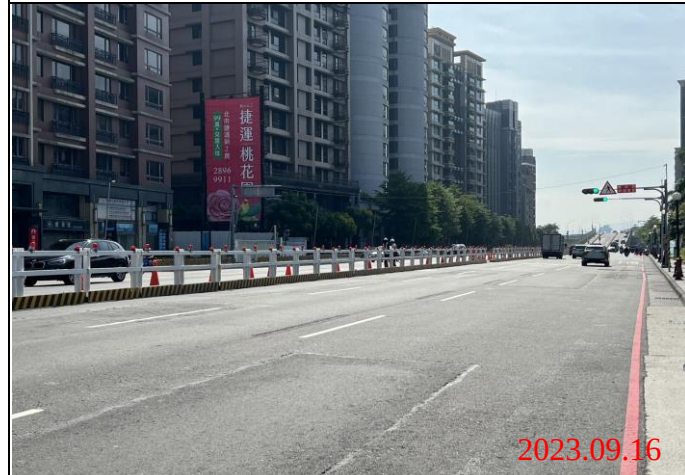
巡查日期地點：112.09.16/ Y23車站  
照片說明：路面龜裂狀況

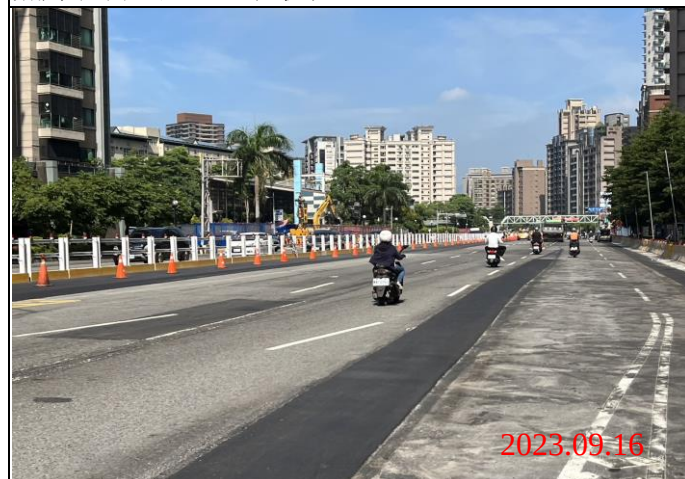
巡查日期地點：112.09.16/ Y23車站  
照片說明：路面龜裂狀況
