# 環狀線北環段Y10(不含)~Y23(含)土建及水電環控區段標工程

日期: 112 年 9 月 17 日

## 環狀線CF680B區段標道路巡查照片

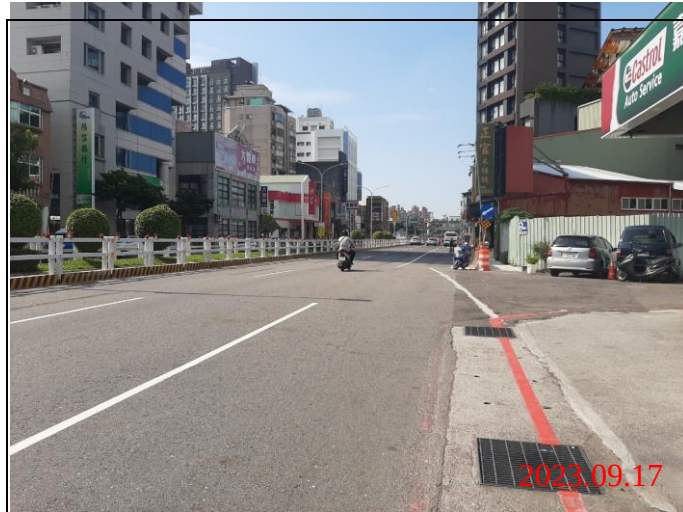
巡查日期地點：112.09.17/ Y21車站  
照片說明：路面狀況

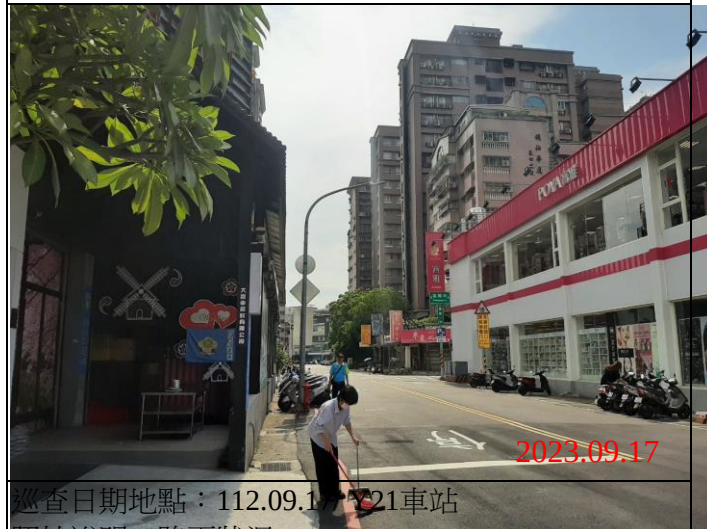
巡查日期地點：112.09.17/ Y21車站  
照片說明：路面狀況

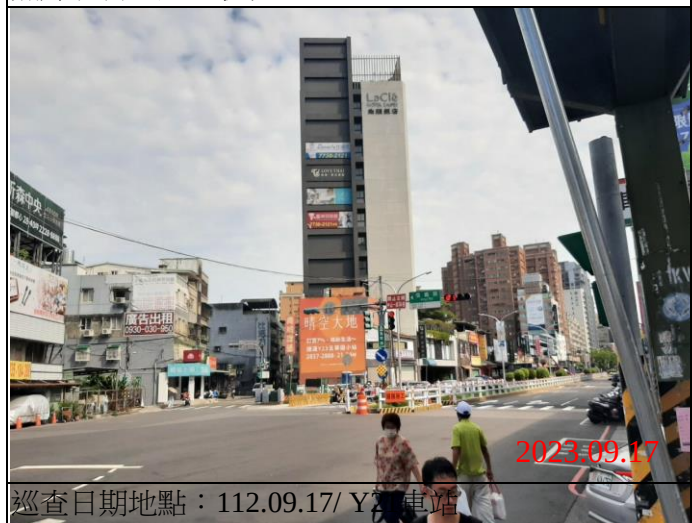
巡查日期地點：112.09.17/ Y21車站  
照片說明：路面狀況

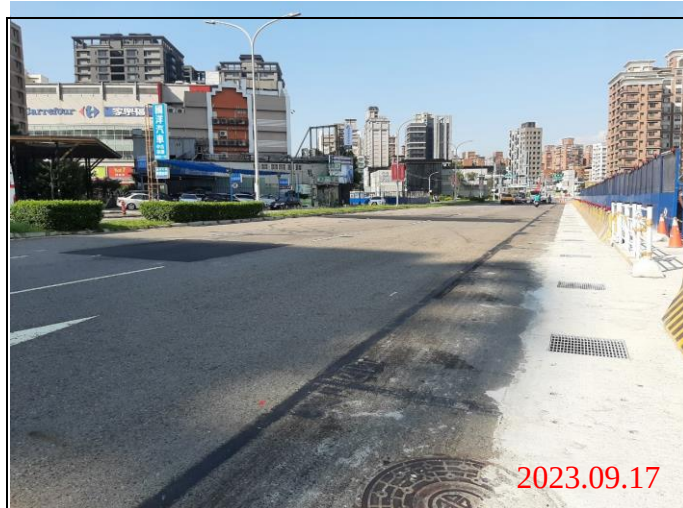
巡查日期地點：112.09.17/ Y22車站  
照片說明：路面狀況

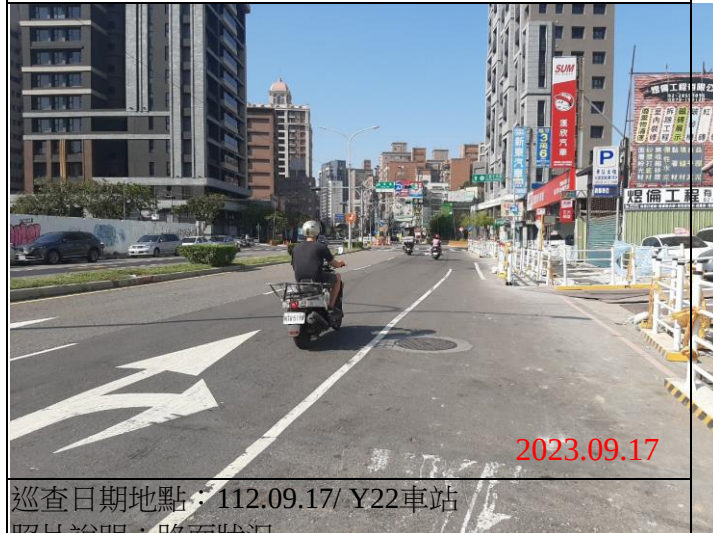
巡查日期地點：112.09.17/ Y22車站  
照片說明：路面狀況

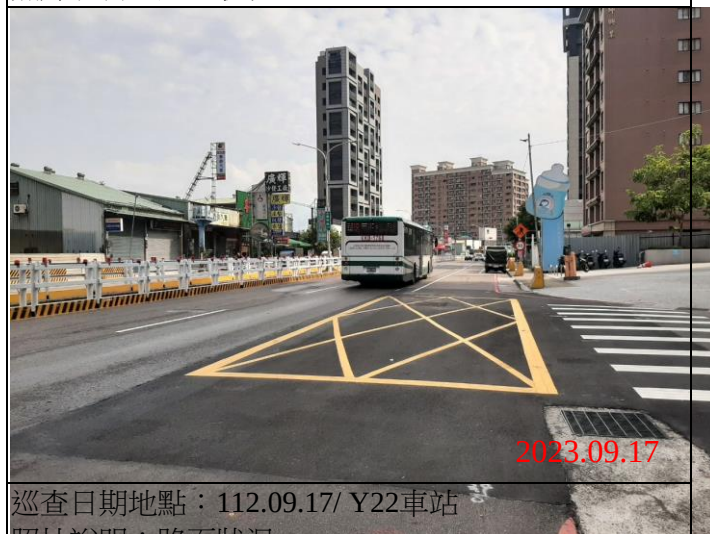
巡查日期地點：112.09.17/ Y22車站  
照片說明：路面狀況

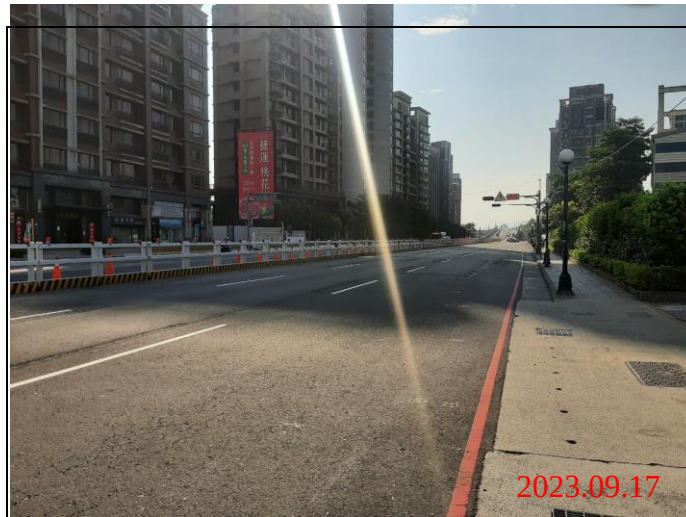
巡查日期地點：112.09.17/ Y23車站  
照片說明：路面狀況

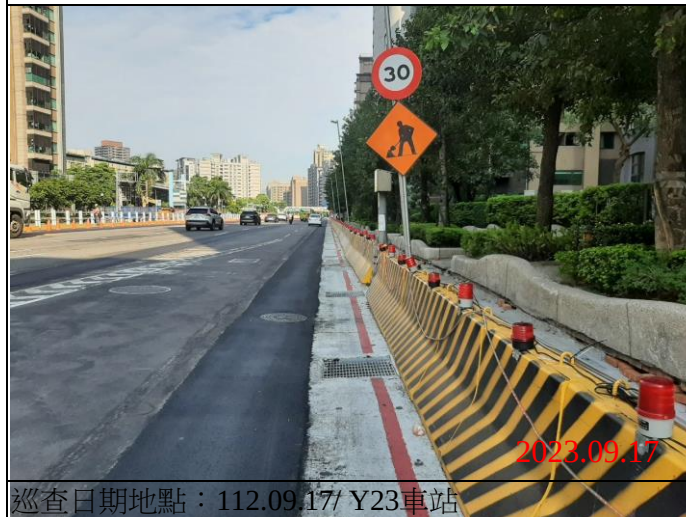
巡查日期地點：112.09.17/ Y23車站  
照片說明：路面狀況

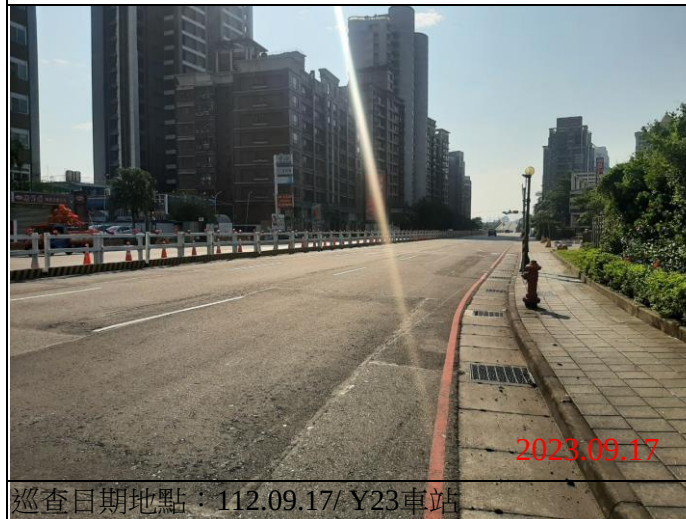
巡查日期地點：112.09.17/ Y23車站  
照片說明：路面狀況

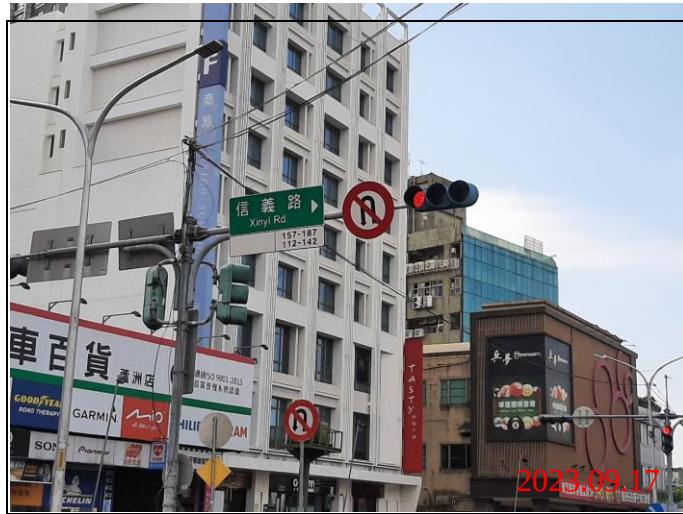
巡查日期地點：112.09.17/ Y21車站

照片說明：牌面設置狀況

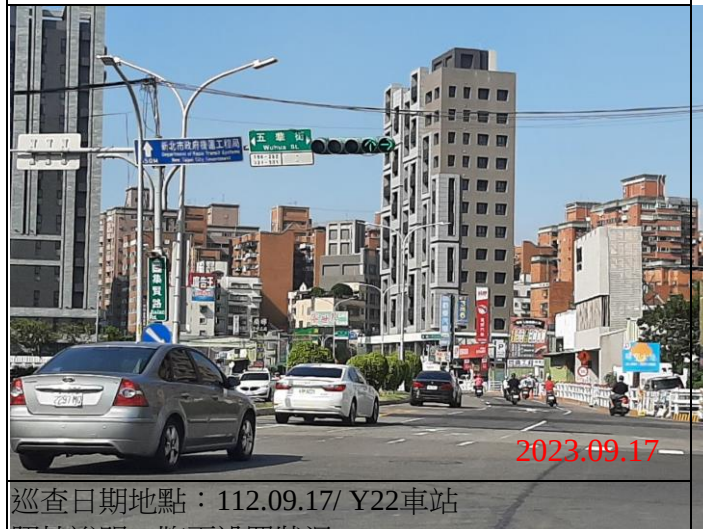
巡查日期地點：112.09.17/ Y22車站

照片說明：牌面設置狀況

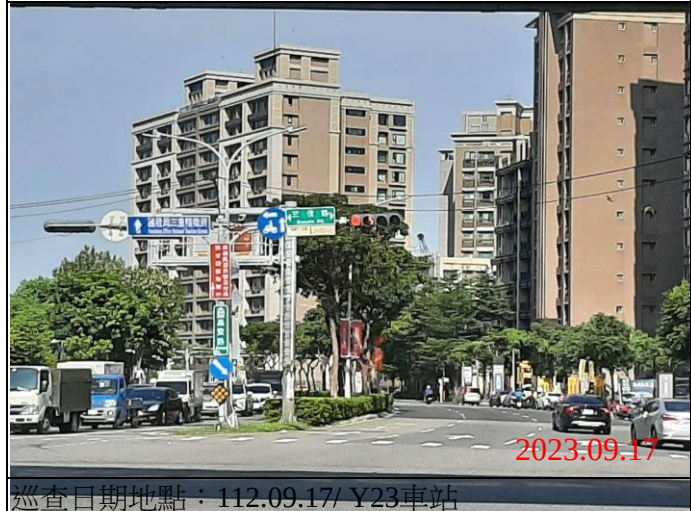
巡查日期地點：112.09.17/ Y23車站

照片說明：牌面設置狀況

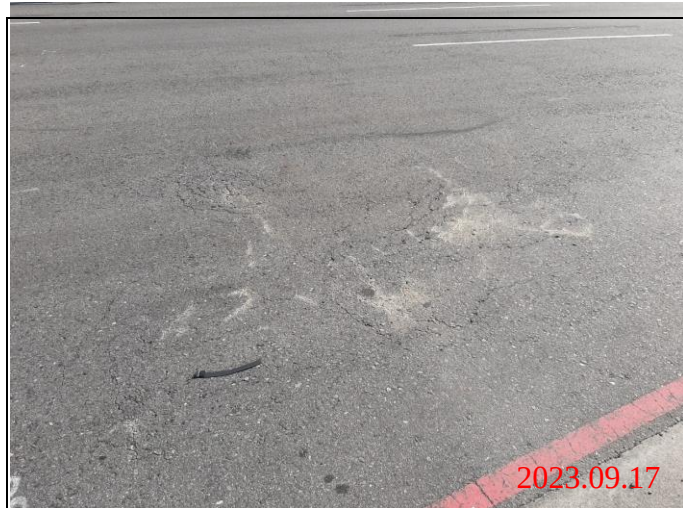
巡查日期地點：112.09.17/ Y23車站

| 時段 | 號誌 | 標誌 | 標線 | 警示燈<br>(爆閃) | 帆布圍籬 | 籬外施工<br>(外單位) | 時間、位置、坑洞修補改正措施 |
|---|---|---|---|---|---|---|---|
| 上午 | 10:00 | 682標全線狀況良好 | | | | | 10:00<br>Y23站周邊道路龜裂 |
| 下午 | 15:00 | 682標全線狀況良好 | | | | | 15:00<br>Y23站周邊道路龜裂 |

照片說明：路面龜裂狀況

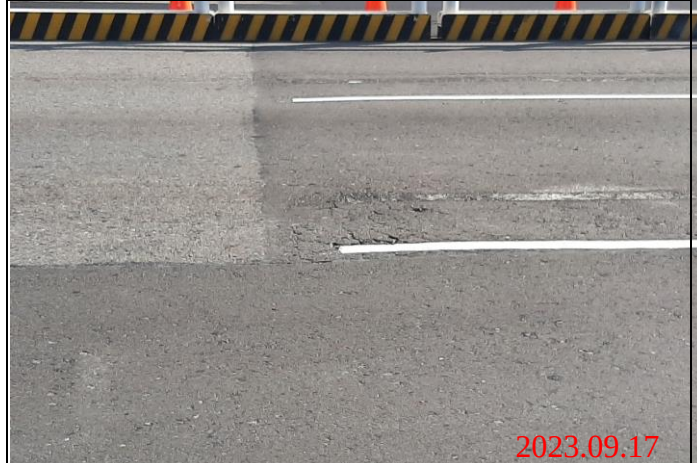
巡查日期地點：112.09.17/ Y23車站

照片說明：路面龜裂狀況

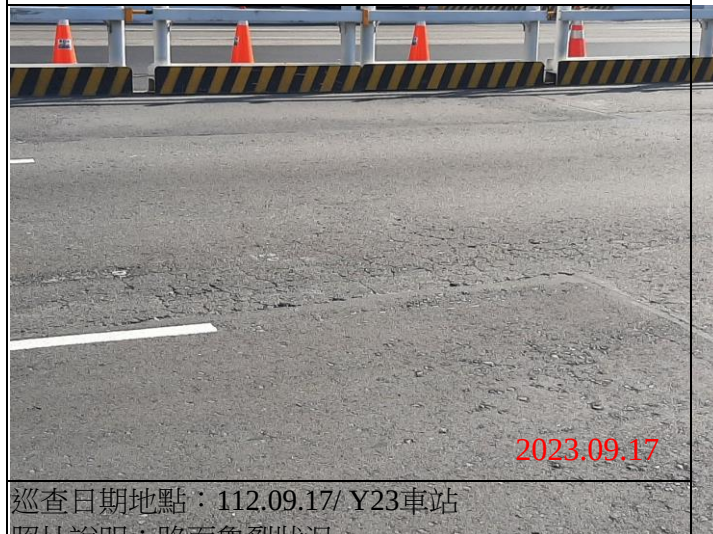
巡查日期地點：112.09.17/ Y23車站

照片說明：路面龜裂狀況

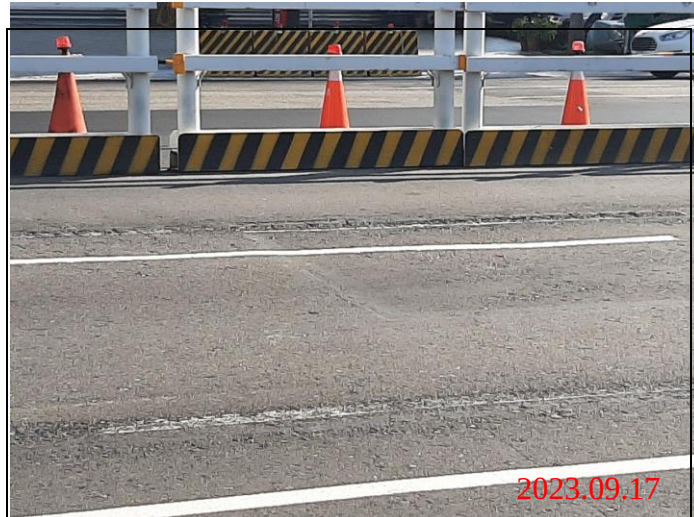
巡查日期地點：112.09.17/ Y23車站

照片說明：路面龜裂狀況

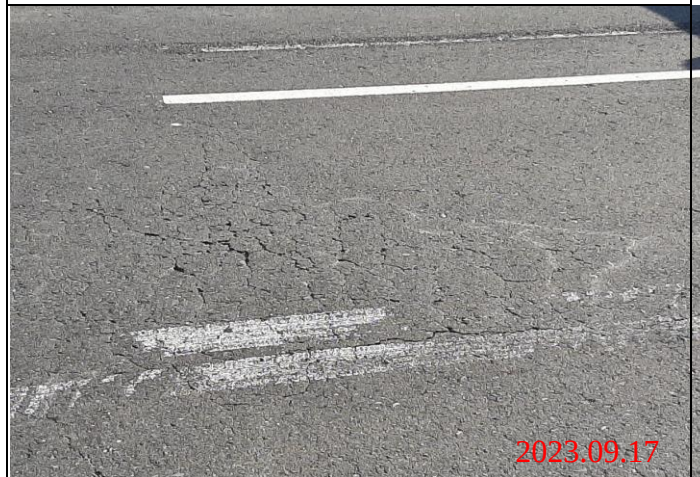
巡查日期地點：112.09.17/ Y23車站

照片說明：路面龜裂狀況

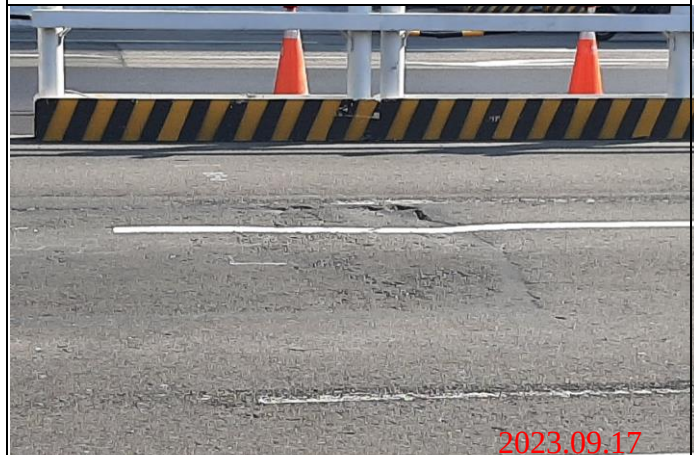
巡查日期地點：112.09.17/ Y23車站

照片說明：路面龜裂狀況

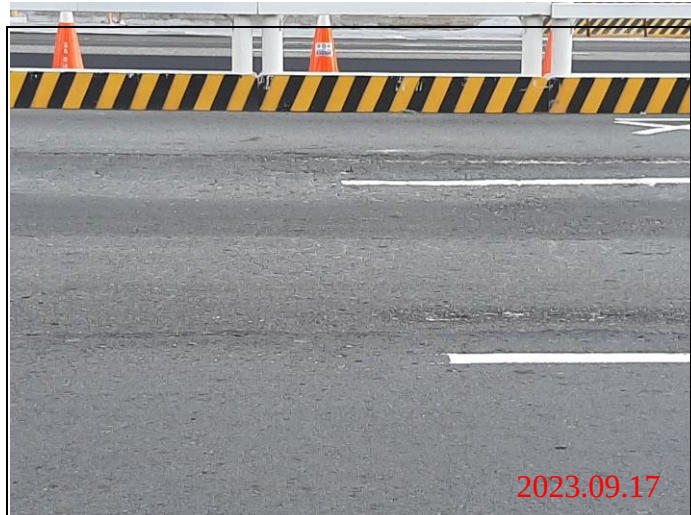
巡查日期地點：112.09.17/ Y23車站  
照片說明：路面龜裂狀況

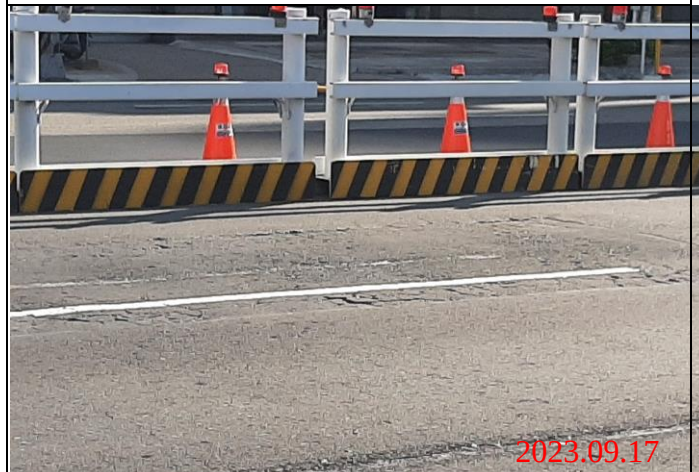
巡查日期地點：112.09.17/ Y23車站  
照片說明：路面龜裂狀況

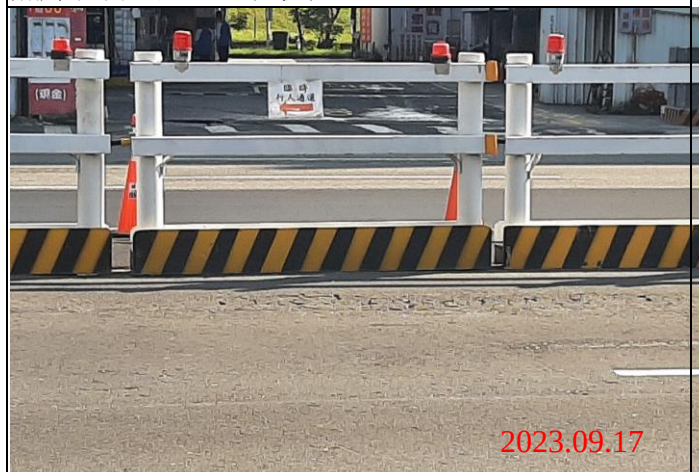
巡查日期地點：112.09.17/ Y23車站  
照片說明：路面龜裂狀況
