# 環狀線北環段L0(不含)~Y23(含)土建及水電環控區段標工程

日期：112年 9月18 日

## 環狀線CF680B區段標道路巡查照片

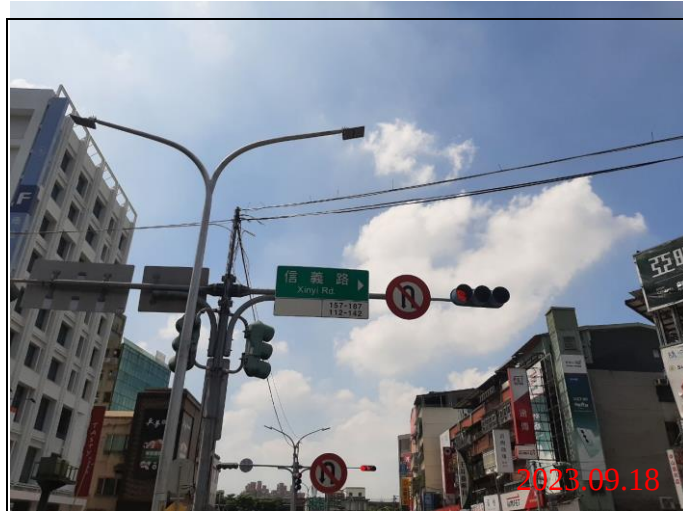
巡查日期地點：112.09.18/ Y21車站

照片說明：牌面設置狀況

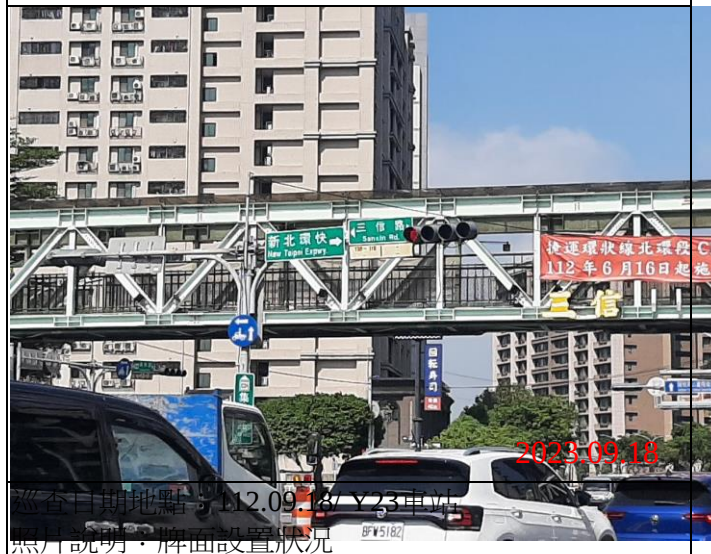
巡查日期地點：112.09.18/ Y23車站

照片說明：牌面設置狀況

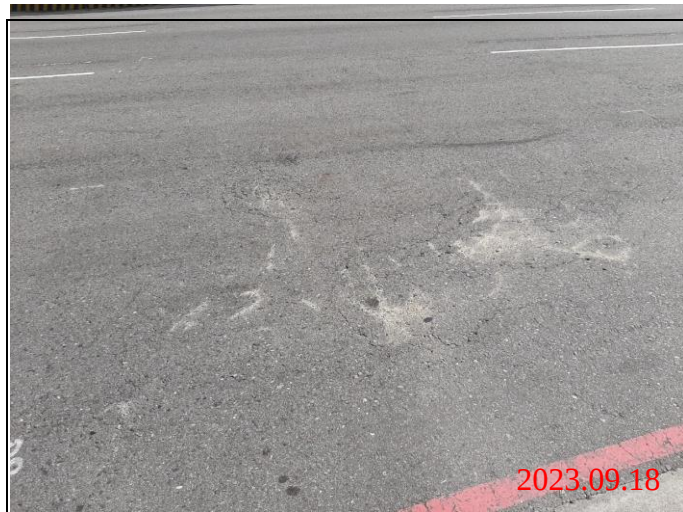
巡查日期地點：112.09.18/ Y23車站

照片說明：路面龜裂狀況

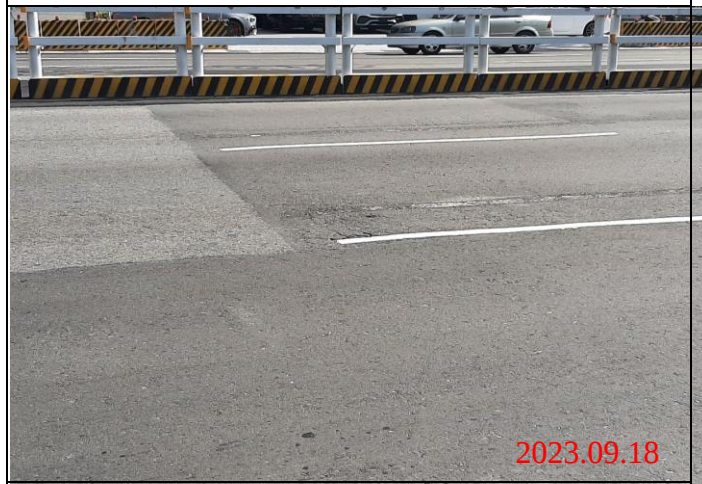
巡查日期地點：112.09.18/ Y23車站

照片說明：路面龜裂狀況

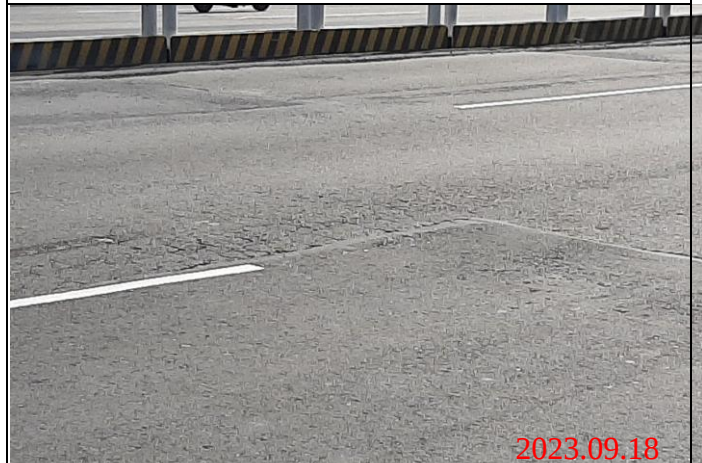
巡查日期地點：112.09.18/ Y23車站

照片說明：路面龜裂狀況

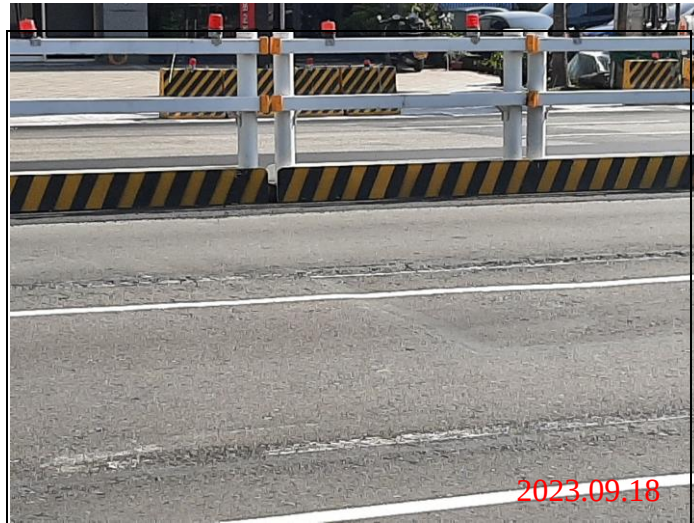
巡查日期地點：112.09.18/ Y23車站  
照片說明：路面龜裂狀況

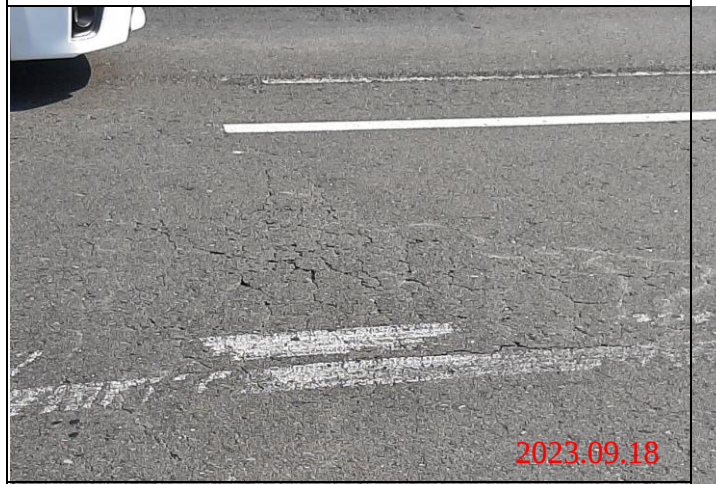
巡查日期地點：112.09.18/ Y23車站  
照片說明：路面龜裂狀況

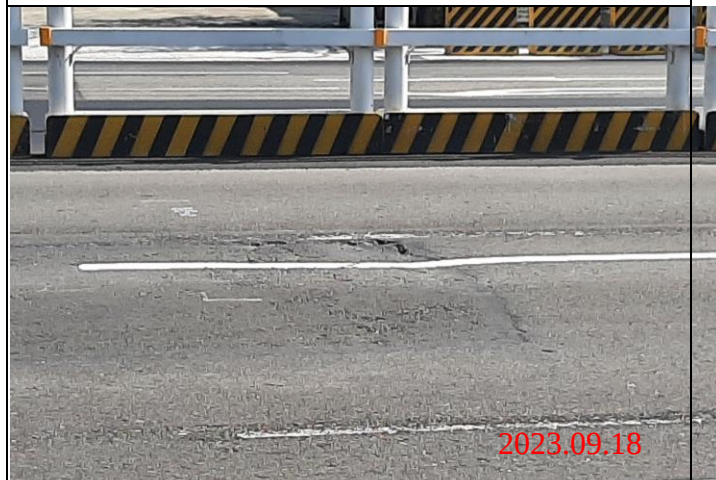
巡查日期地點：112.09.18/ Y23車站  
照片說明：路面龜裂狀況

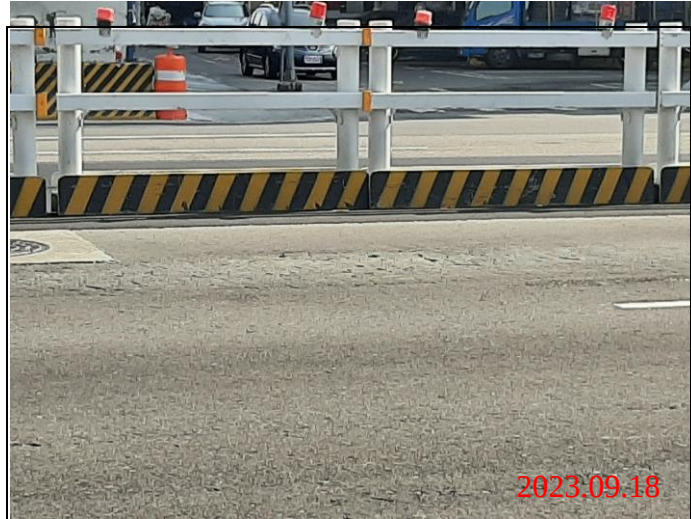
巡查日期地點：112.09.18/ Y23車站  
照片說明：路面龜裂狀況

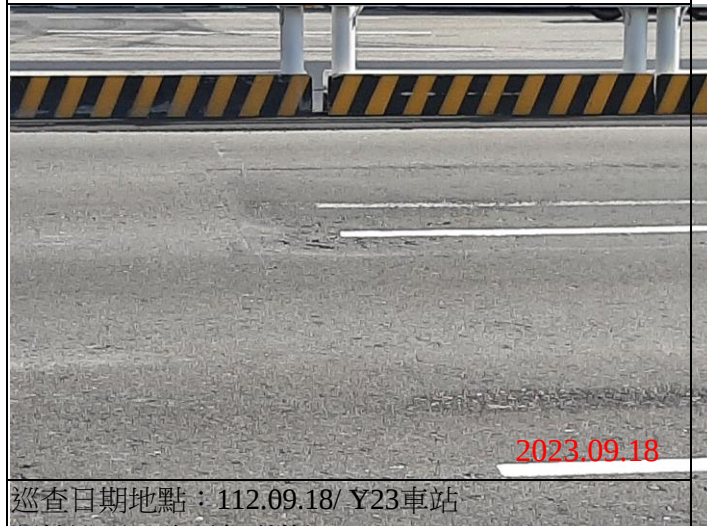
巡查日期地點：112.09.18/ Y23車站  
照片說明：路面龜裂狀況

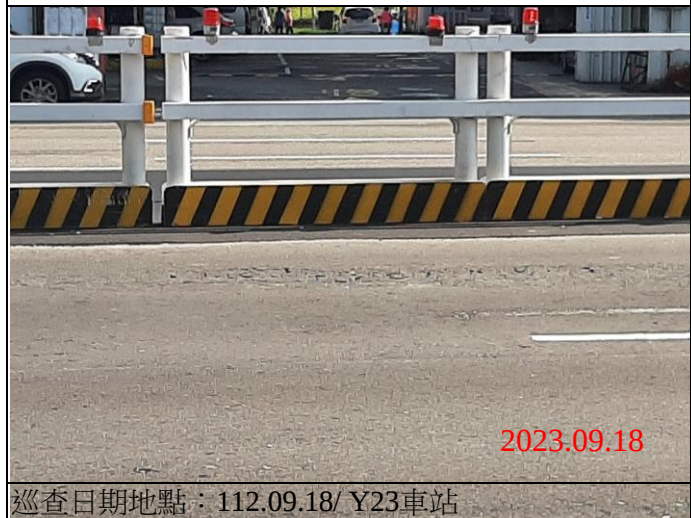
巡查日期地點：112.09.18/ Y23車站  
照片說明：路面龜裂狀況
