# 環狀線北環段Y10(不含)~Y23(含)土建及水電環控區段標工程

日期: 112 年 9 月 17 日

## 環狀線CF680B區段標道路巡查照片

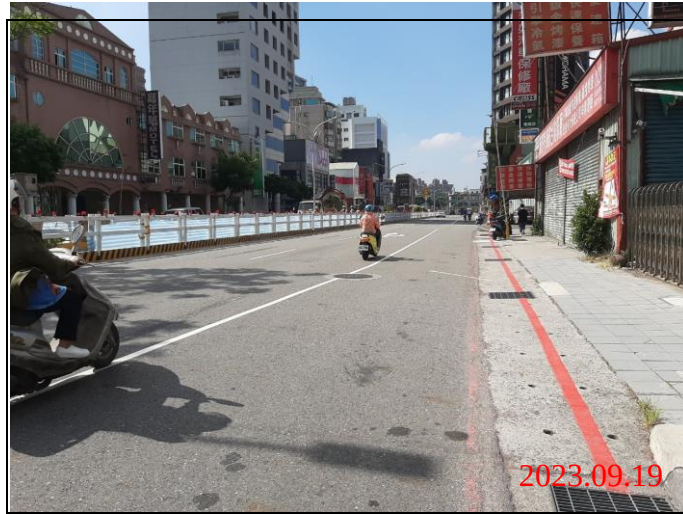
巡查日期地點：112.09.19/ Y21車站

照片說明：路面狀況

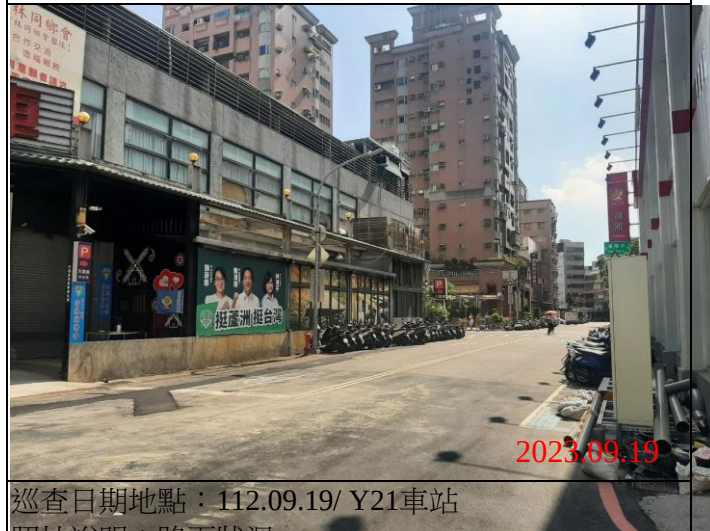
巡查日期地點：112.09.19/ Y21車站

照片說明：路面狀況

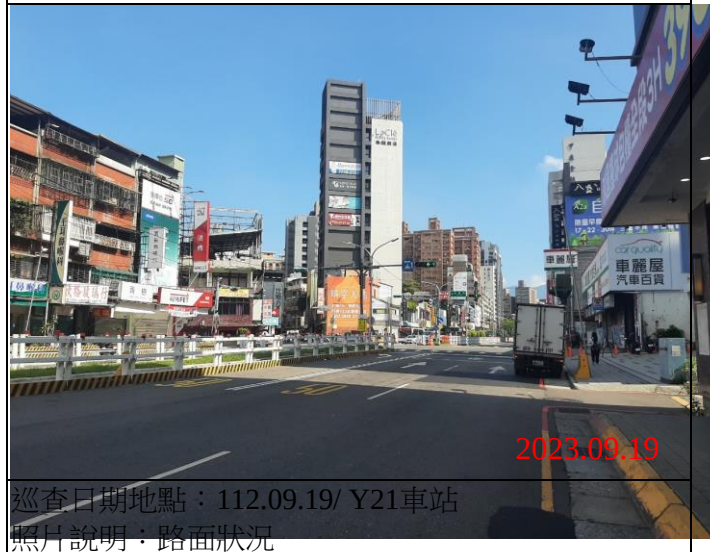
巡查日期地點：112.09.19/ Y21車站

照片說明：路面狀況

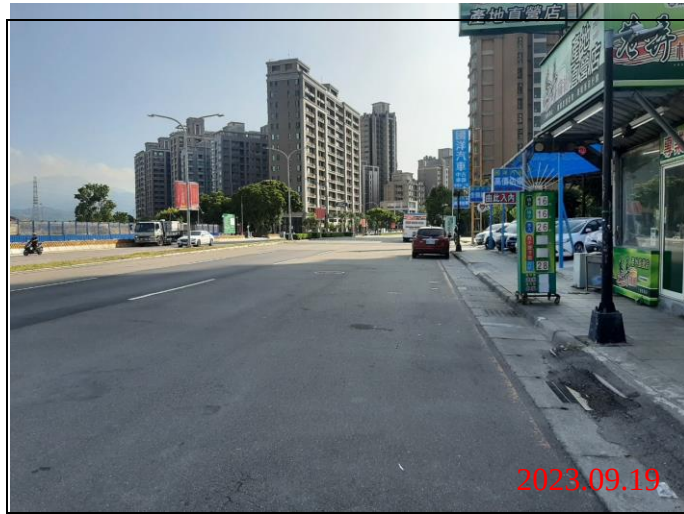
巡查日期地點：112.09.19/ Y22車站

照片說明：路面狀況

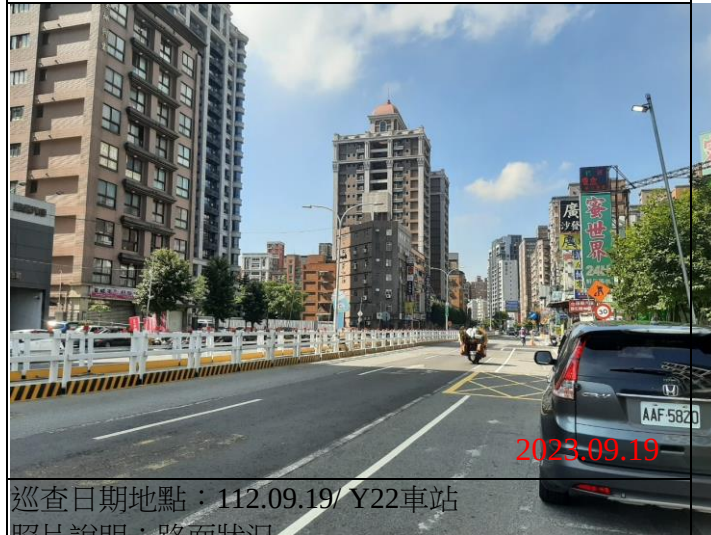
巡查日期地點：112.09.19/ Y22車站

照片說明：路面狀況

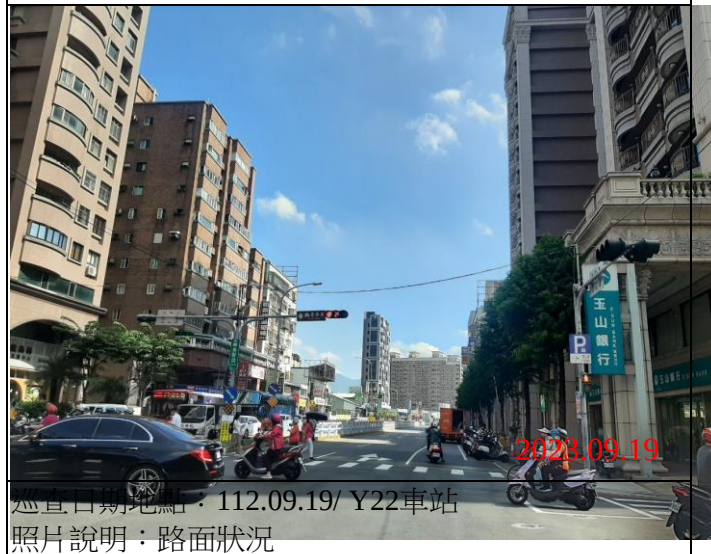
巡查日期地點：112.09.19/ Y22車站

照片說明：路面狀況

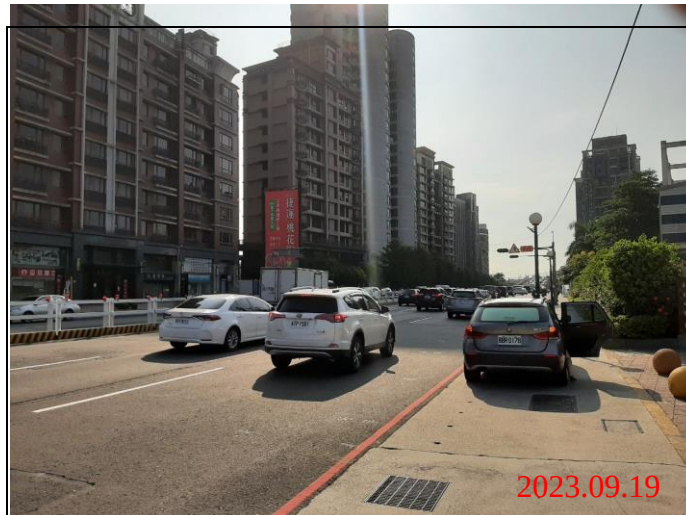
巡查日期地點：112.09.19/ Y23車站  
照片說明：路面狀況

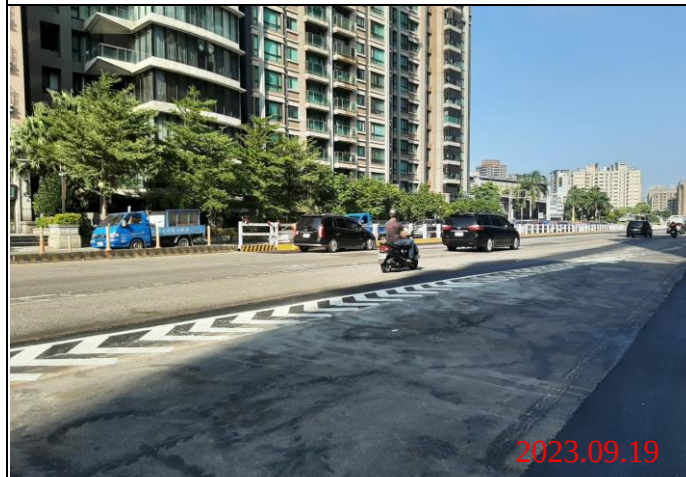
巡查日期地點：112.09.19/ Y23車站  
照片說明：路面狀況

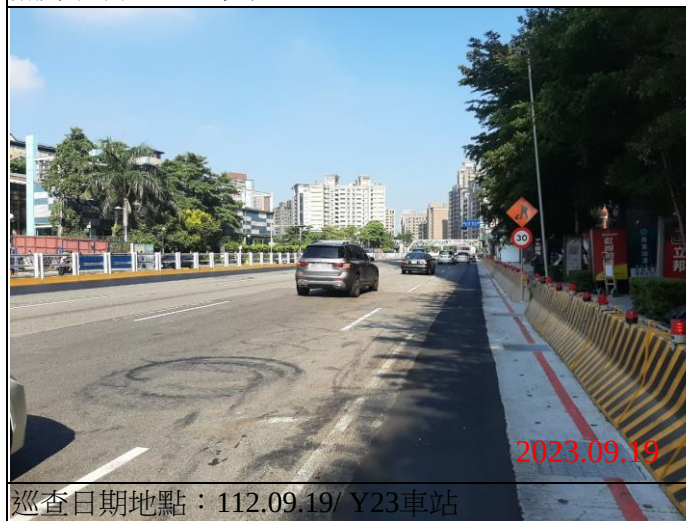
巡查日期地點：112.09.19/ Y23車站  
照片說明：路面狀況

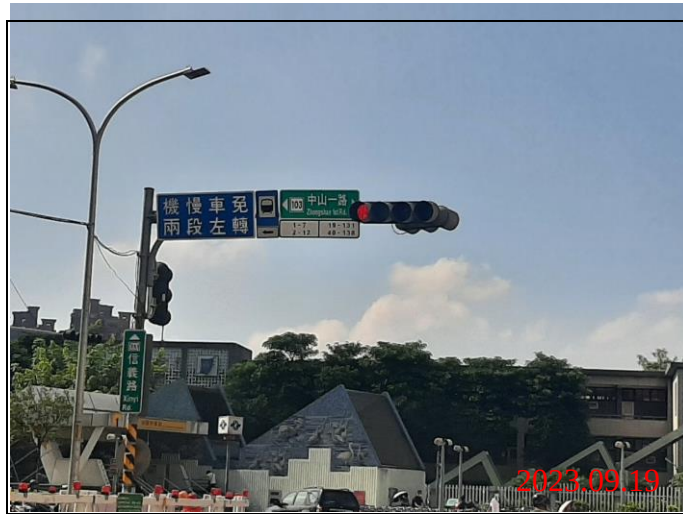
巡查日期地點：112.09.19/ Y21車站

照片說明：牌面設置狀況

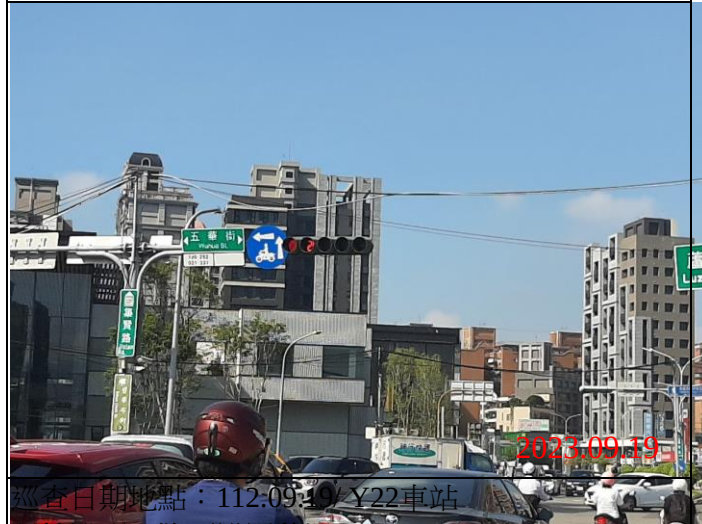
巡查日期地點：112.09.19/ Y22車站

照片說明：牌面設置狀況

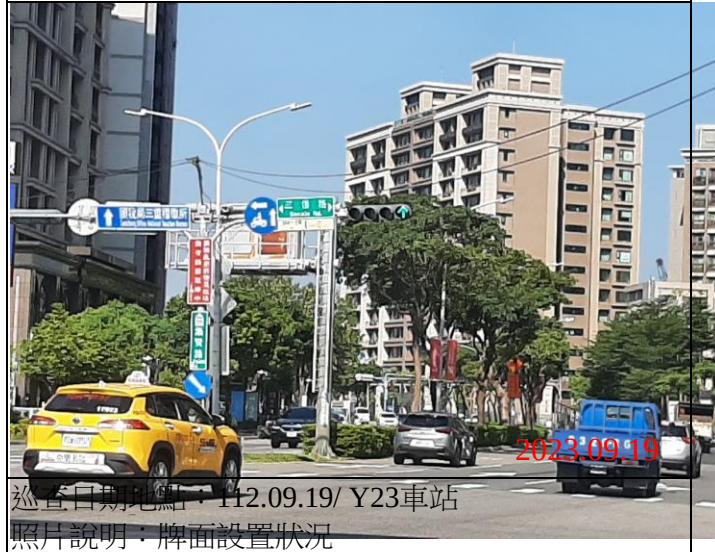
巡查日期地點：112.09.19/ Y23車站

照片說明：牌面設置狀況

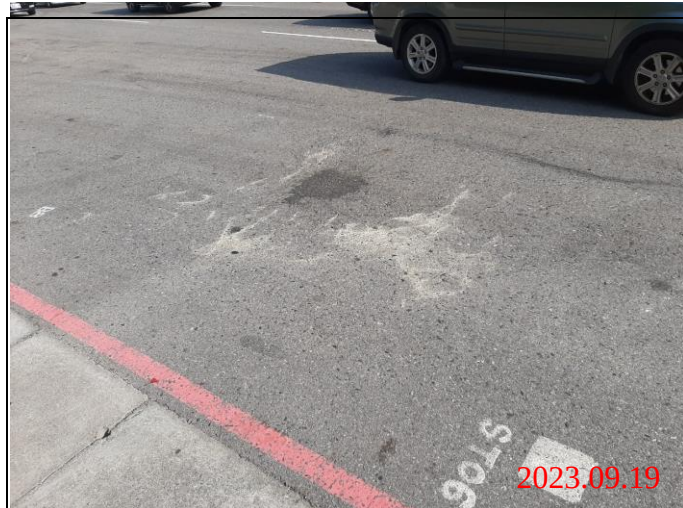
巡查日期地點：112.09.19/ Y23車站

| 時段 | 號誌 | 標誌 | 標線 | 警示燈<br>(爆閃) | 帆布圍籬 | 籬外施工<br>(外單位) | 時間、位置、坑洞修補改正措施 |
|---|---|---|---|---|---|---|---|
| 上午 | 10:00 | 682 標全線狀況良好 | | | | | 10:00<br>Y23 站周邊道路龜裂 |

照片說明：路面龜裂狀況

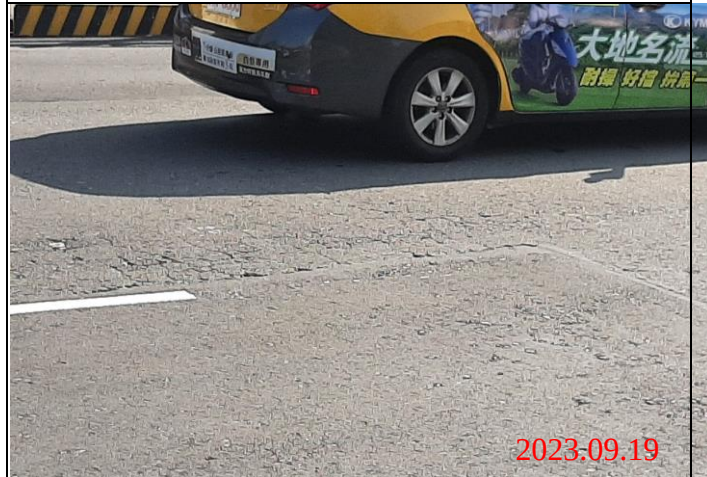
巡查日期地點：112.09.19/ Y23車站

照片說明：路面龜裂狀況

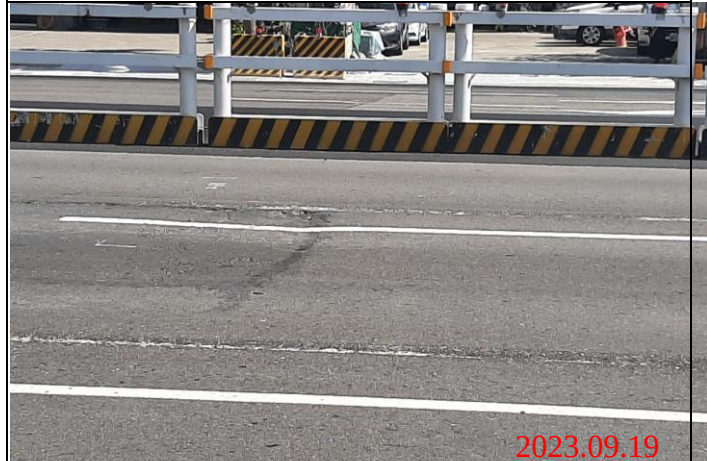
巡查日期地點：112.09.19/ Y23車站

照片說明：路面龜裂狀況

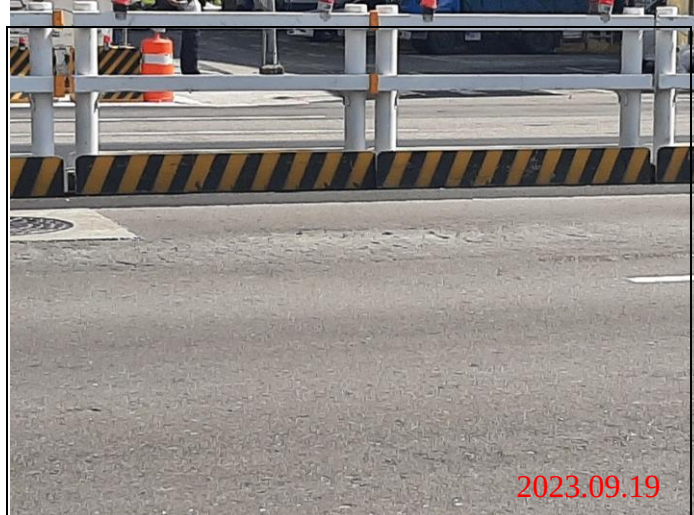
巡查日期地點：112.09.19/ Y23車站  
照片說明：路面龜裂狀況

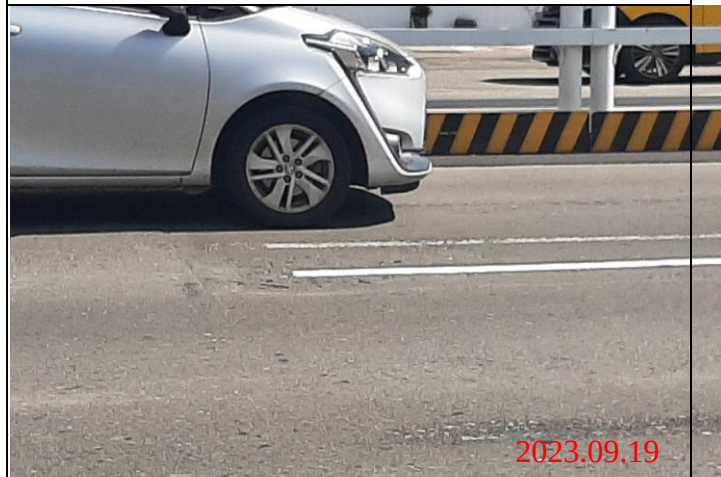
巡查日期地點：112.09.19/ Y23車站  
照片說明：路面龜裂狀況

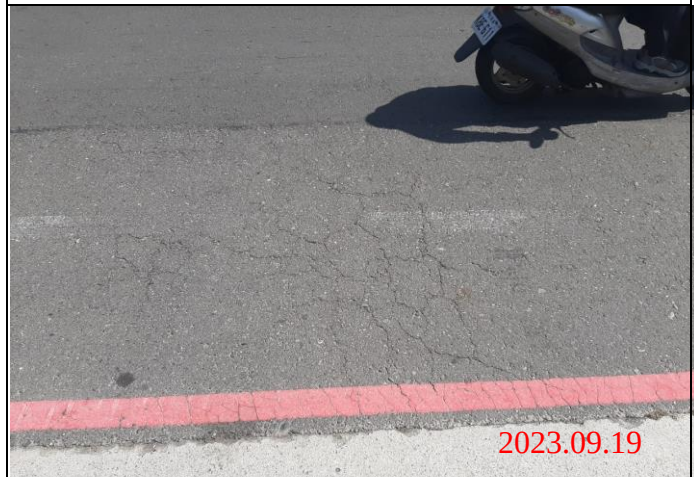
巡查日期地點：112.09.19/ Y23車站  
照片說明：路面龜裂狀況

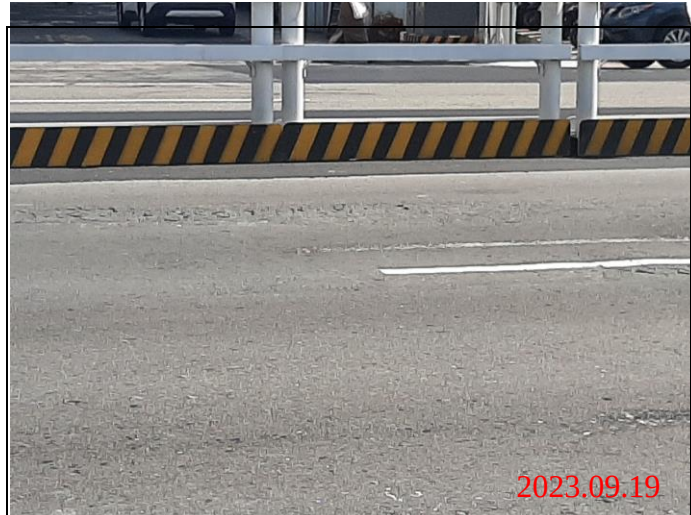
巡查日期地點：112.09.19/ Y23車站  
照片說明：路面龜裂狀況

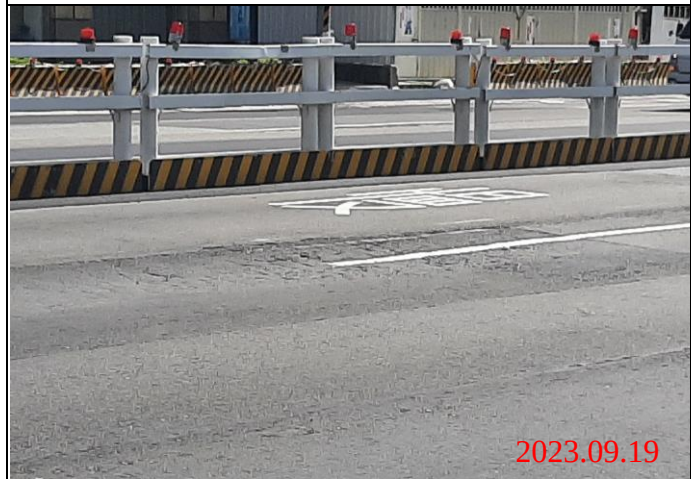
巡查日期地點：112.09.19/ Y23車站  
照片說明：路面龜裂狀況

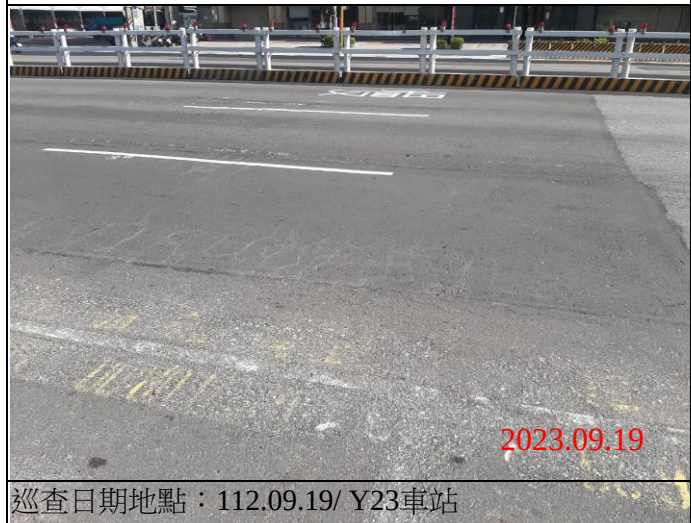
巡查日期地點：112.09.19/ Y23車站  
照片說明：路面龜裂狀況
