## 環狀線CF680B區段標道路巡查照片

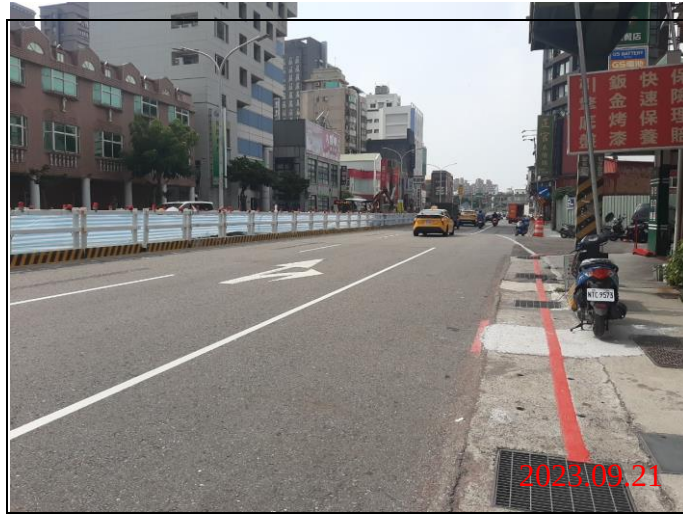
巡查日期地點：112.09.21/ Y21車站  
照片說明：路面狀況

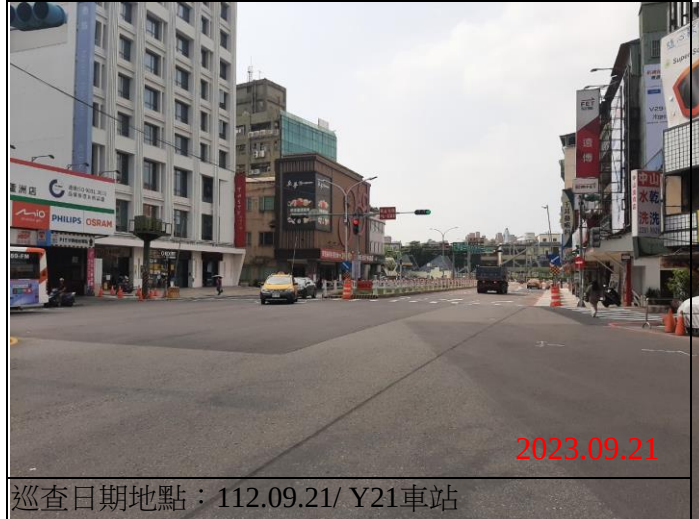
巡查日期地點：112.09.21/ Y21車站  
照片說明：路面狀況

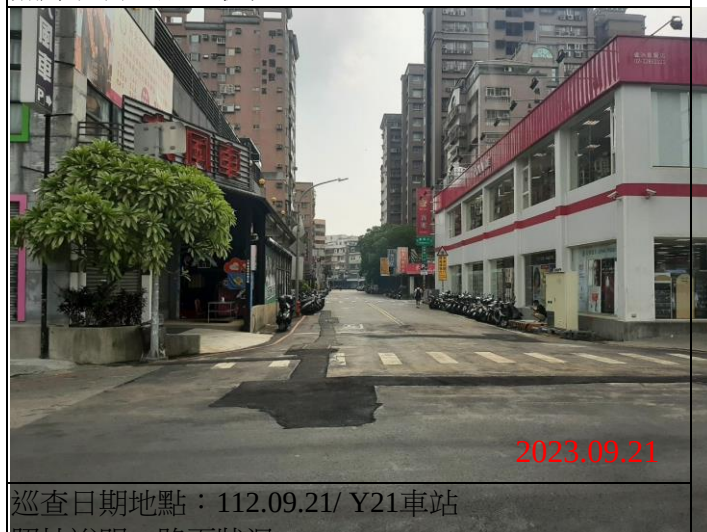
巡查日期地點：112.09.21/ Y21車站  
照片說明：路面狀況

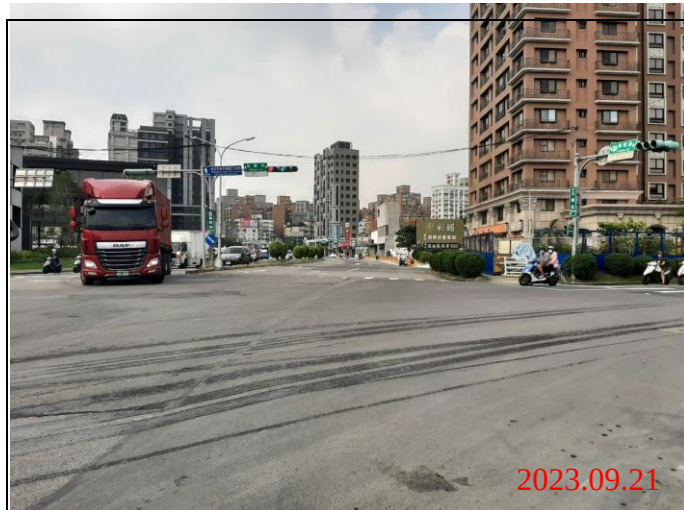
巡查日期地點：112.09.21/ Y22車站  
照片說明：路面狀況

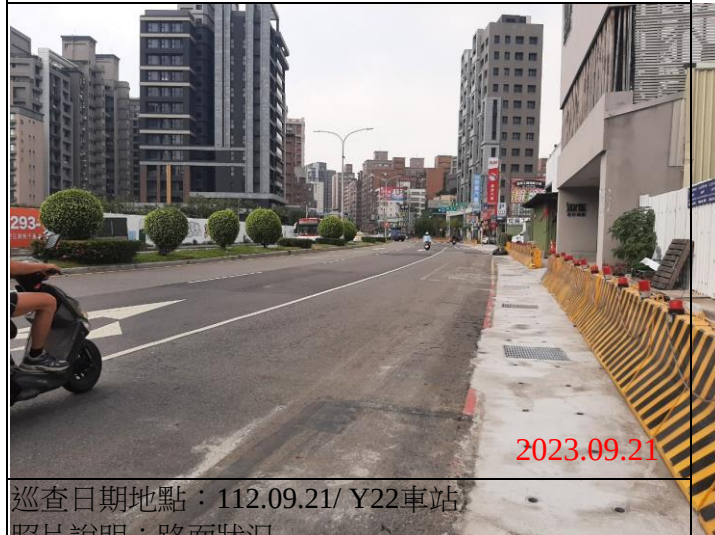
巡查日期地點：112.09.21/ Y22車站  
照片說明：路面狀況

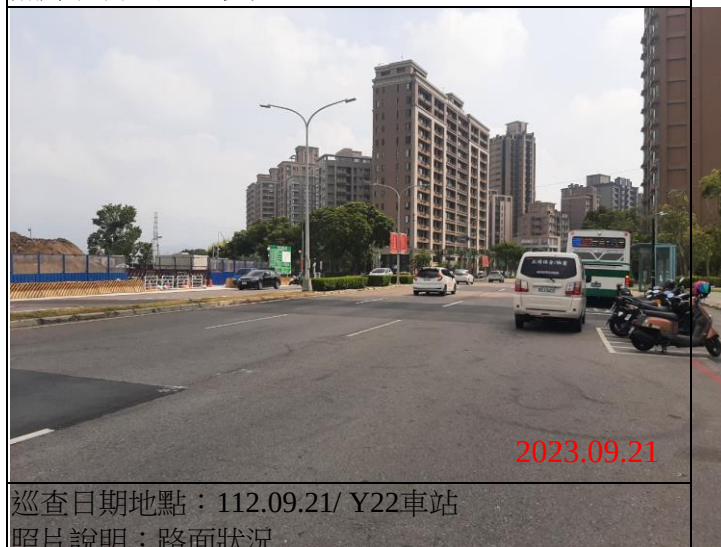
巡查日期地點：112.09.21/ Y22車站  
照片說明：路面狀況

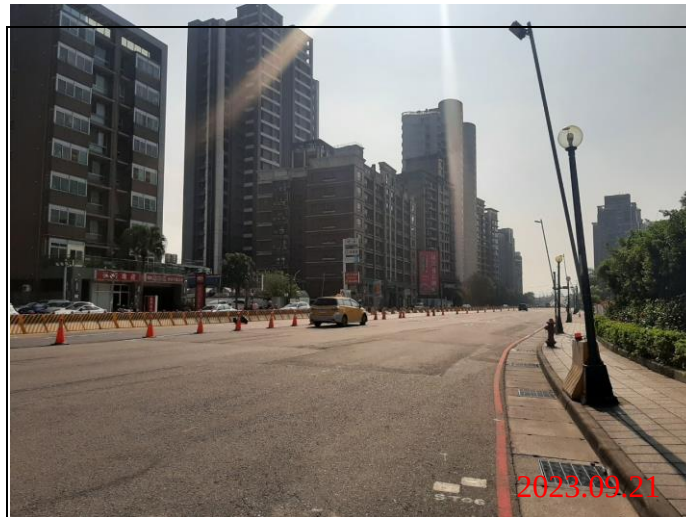
巡查日期地點：112.09.21/ Y23車站

照片說明：路面狀況

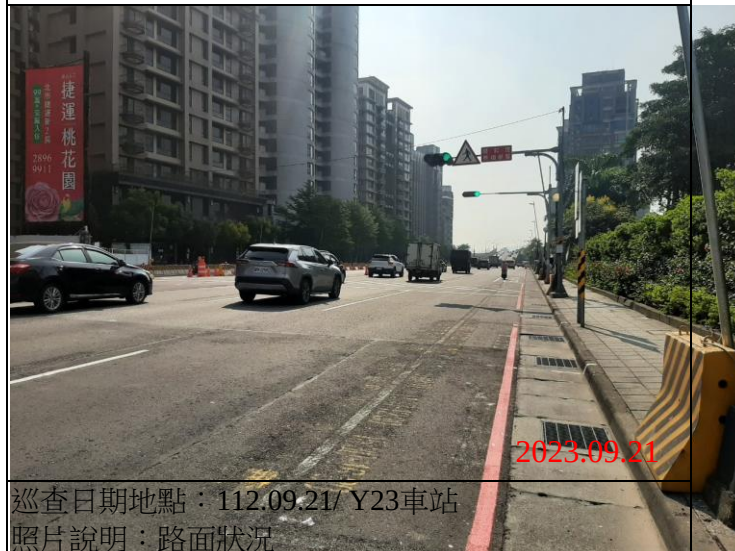
巡查日期地點：112.09.21/ Y23車站

照片說明：路面狀況

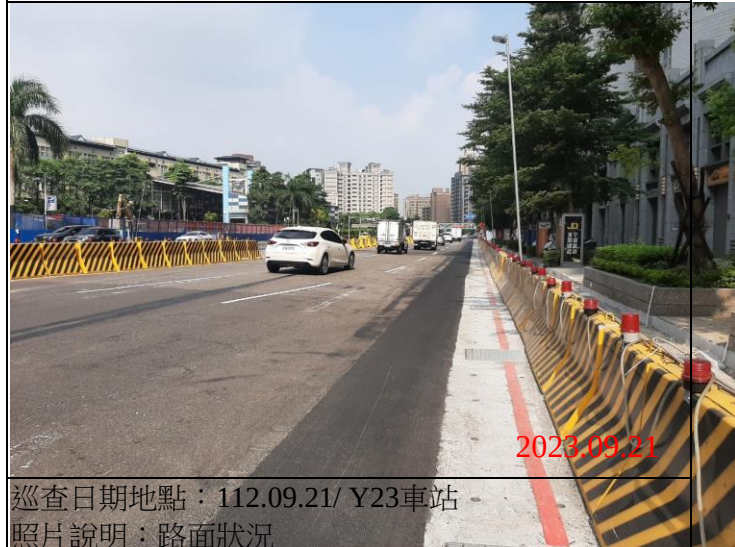
巡查日期地點：112.09.21/ Y23車站

照片說明：路面狀況

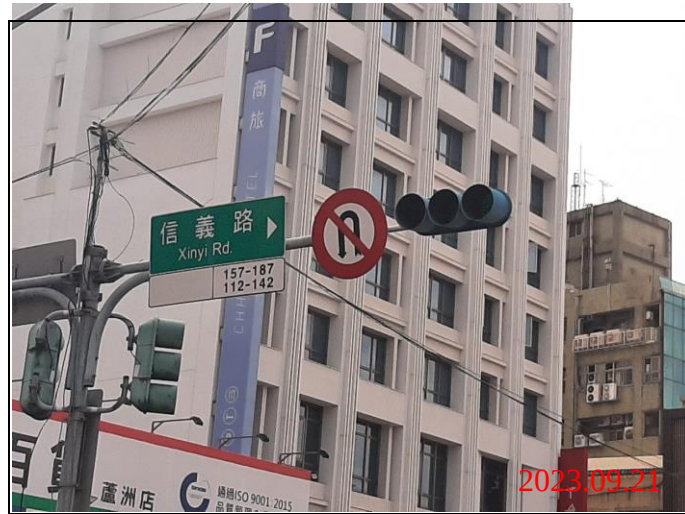
巡查日期地點：112.09.21/ Y21車站

照片說明：牌面設置狀況

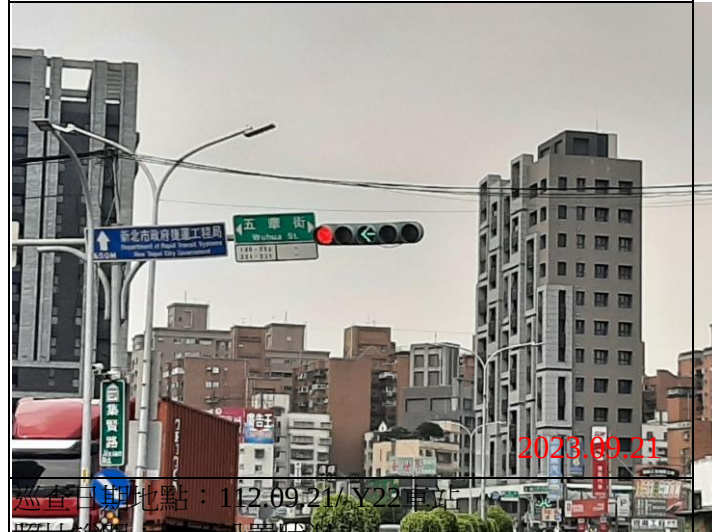
巡查日期地點：112.09.21/ Y22車站

照片說明：牌面設置狀況

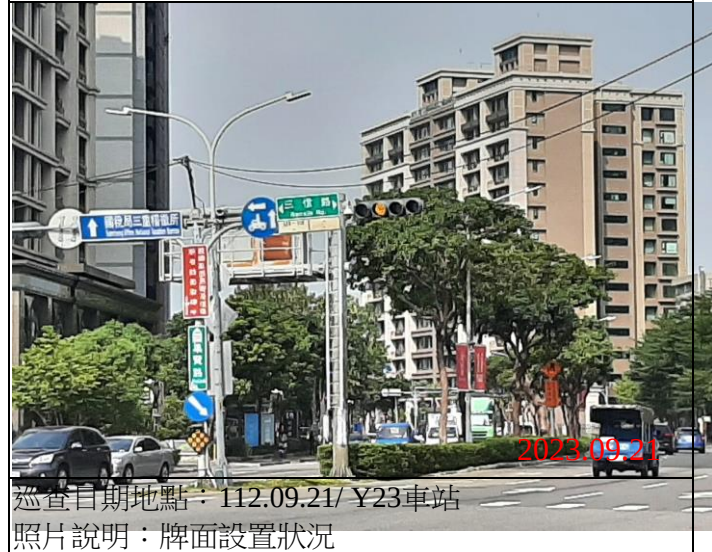
巡查日期地點：112.09.21/ Y23車站

照片說明：牌面設置狀況

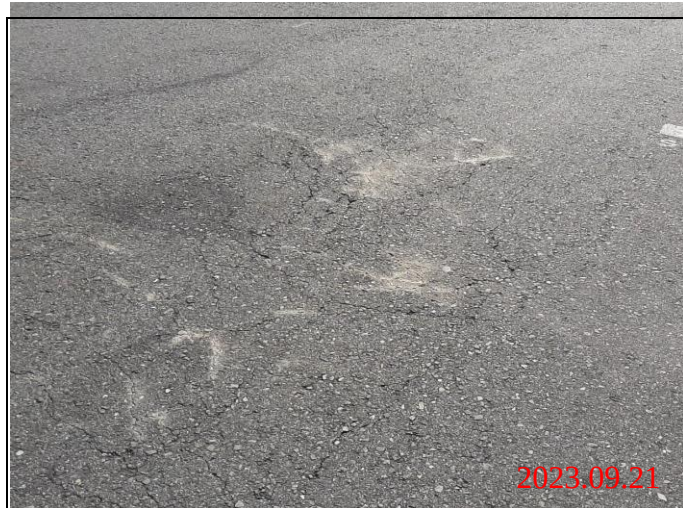
巡查日期地點：112.09.21/ Y23車站  
照片說明：路面龜裂狀況

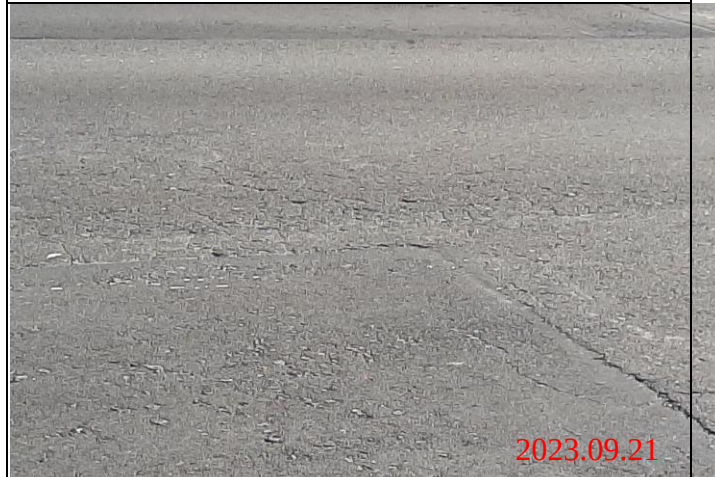
巡查日期地點：112.09.21/ Y23車站  
照片說明：路面龜裂狀況

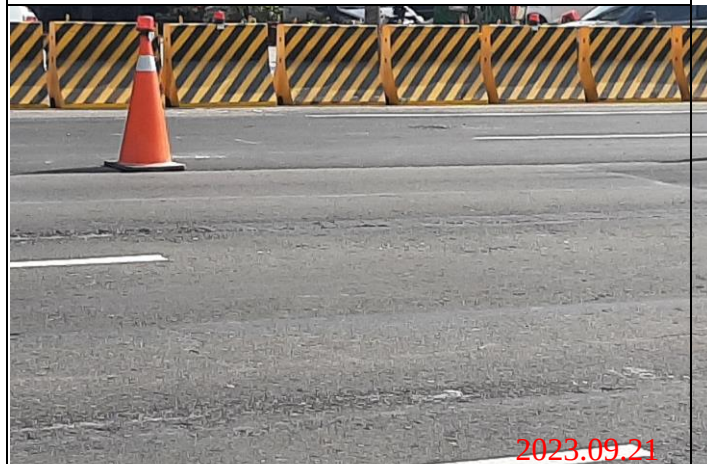
巡查日期地點：112.09.21/ Y23車站  
照片說明：路面龜裂狀況

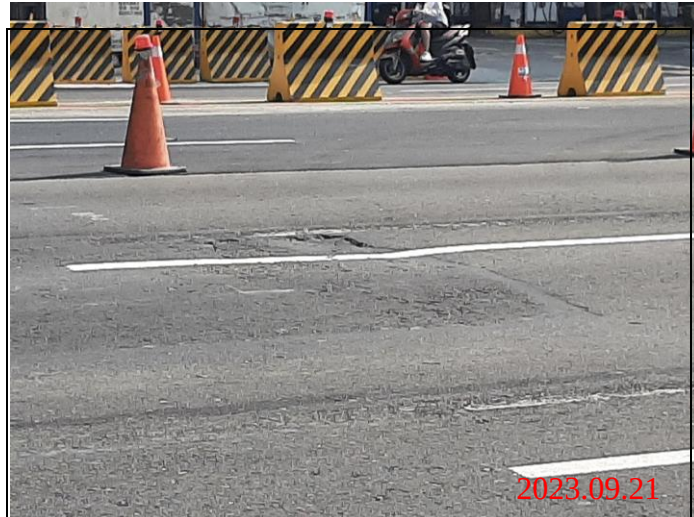
巡查日期地點：112.09.21/ Y23車站

照片說明：路面龜裂狀況

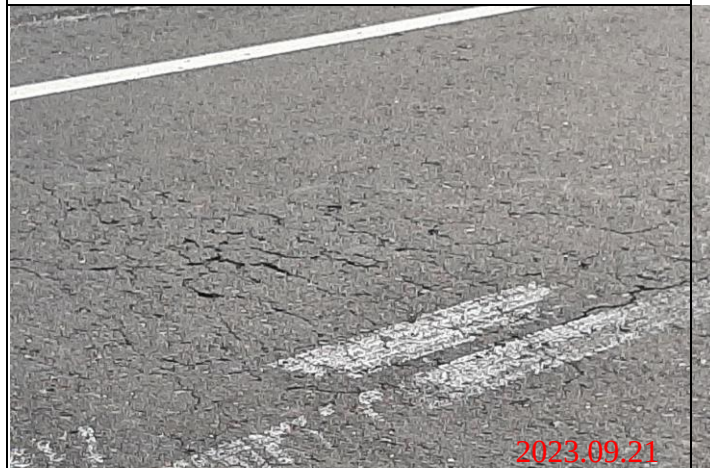
巡查日期地點：112.09.21/ Y23車站

照片說明：路面龜裂狀況

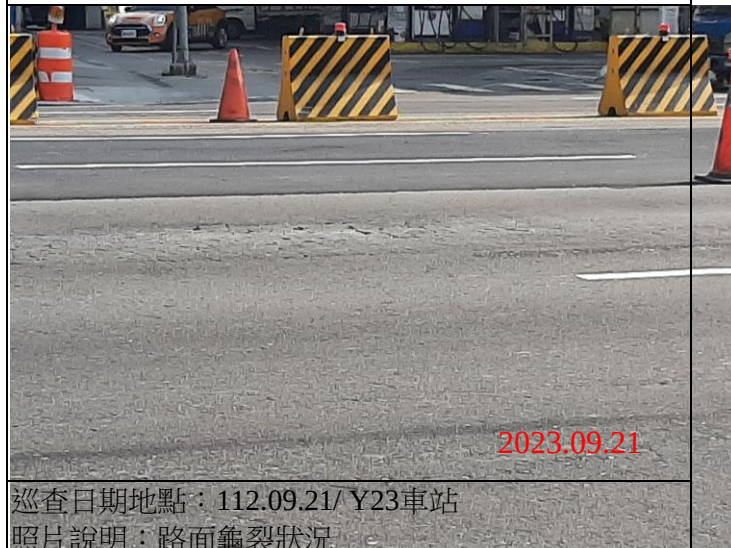
巡查日期地點：112.09.21/ Y23車站

照片說明：路面龜裂狀況

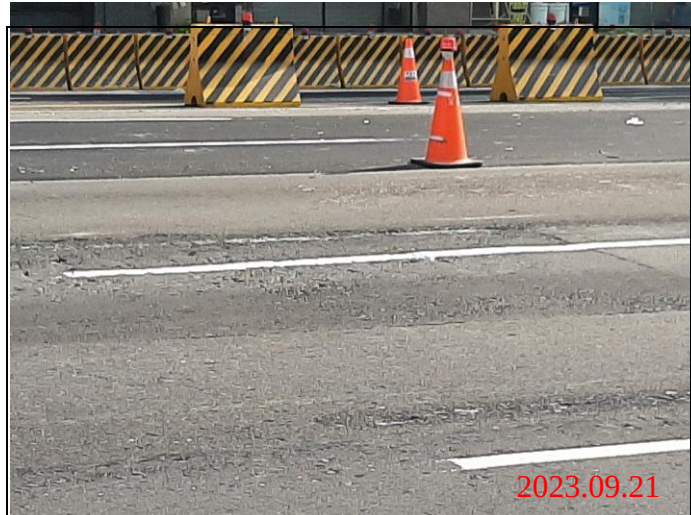
巡查日期地點：112.09.21/ Y23車站

照片說明：路面龜裂狀況

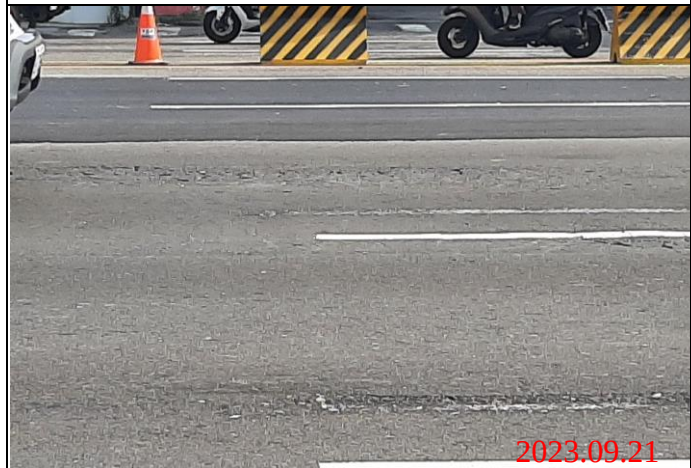
巡查日期地點：112.09.21/ Y23車站

照片說明：路面龜裂狀況

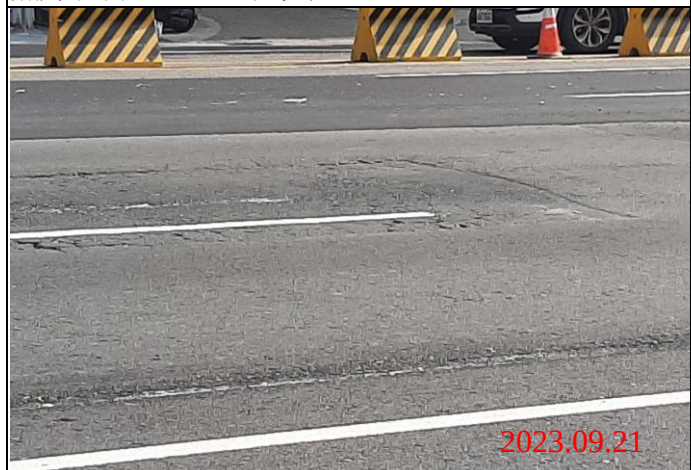
巡查日期地點：112.09.21/ Y23車站

照片說明：路面龜裂狀況
