# 環狀線北環段 Y20(不含)~Y23(含)土建及水電環控區段標工程

日期: 112 年 9 月 20 日

## 環狀線CF680B區段標道路巡查照片

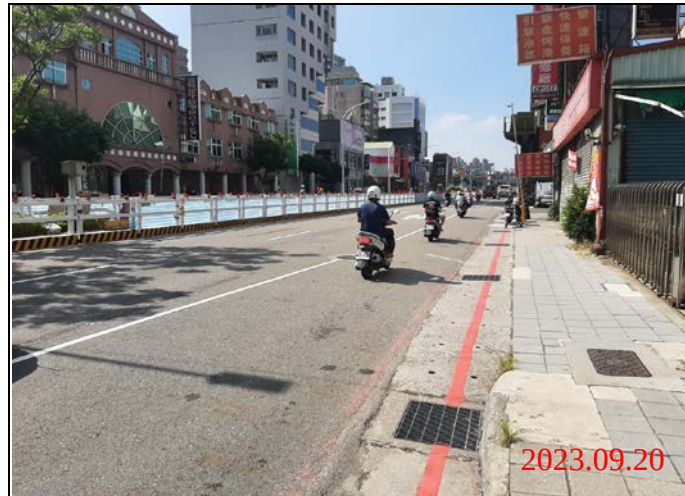
巡查日期地點：112.09.20/ Y21車站  
照片說明：路面狀況

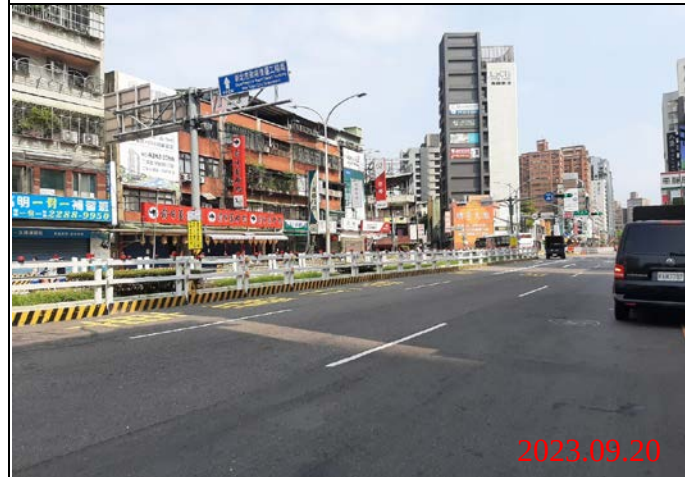
巡查日期地點：112.09.20/ Y21車站  
照片說明：路面狀況

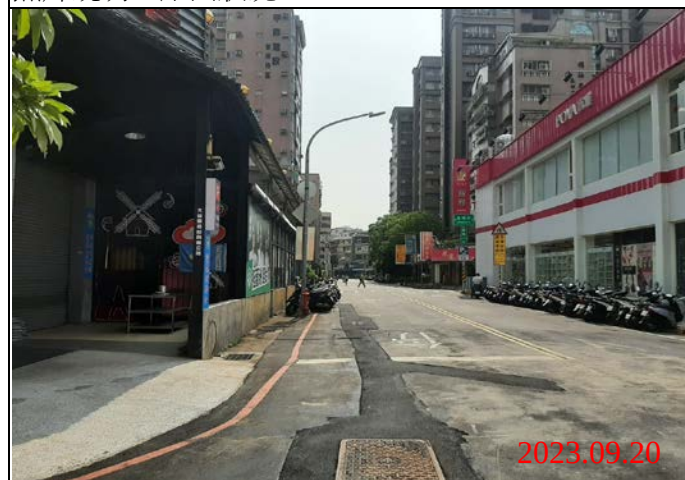
巡查日期地點：112.09.20/ Y21車站  
照片說明：路面狀況

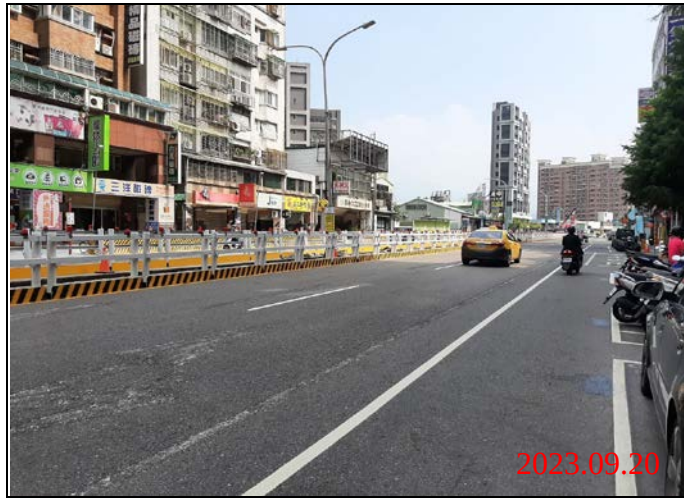
巡查日期地點：112.09.20/ Y22車站  
照片說明：路面狀況

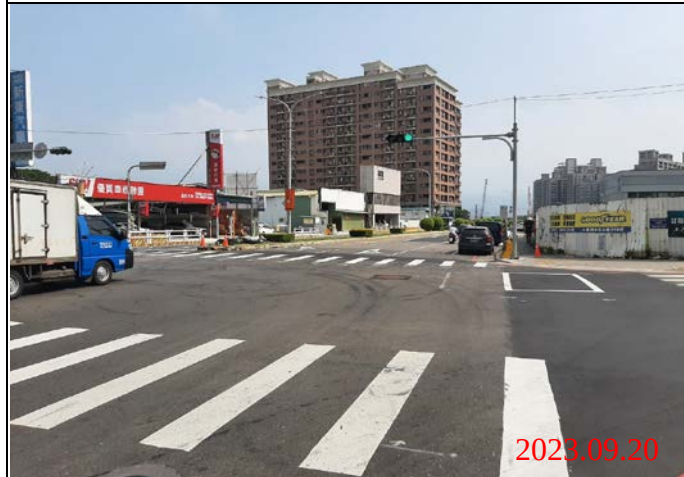
巡查日期地點：112.09.20/ Y22車站  
照片說明：路面狀況

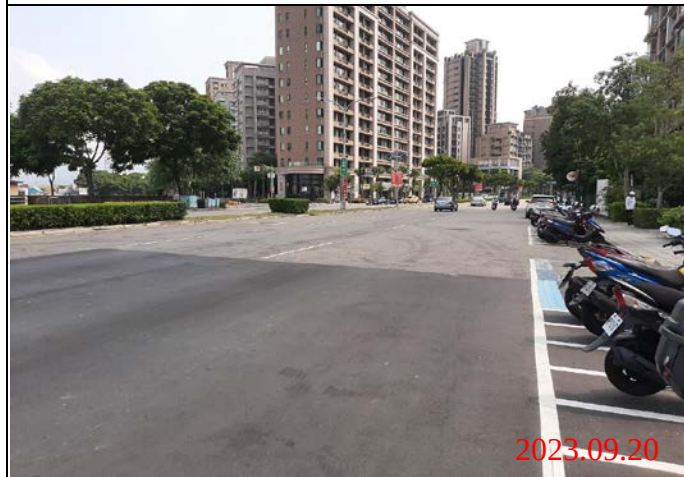
巡查日期地點：112.09.20/ Y22車站  
照片說明：路面狀況

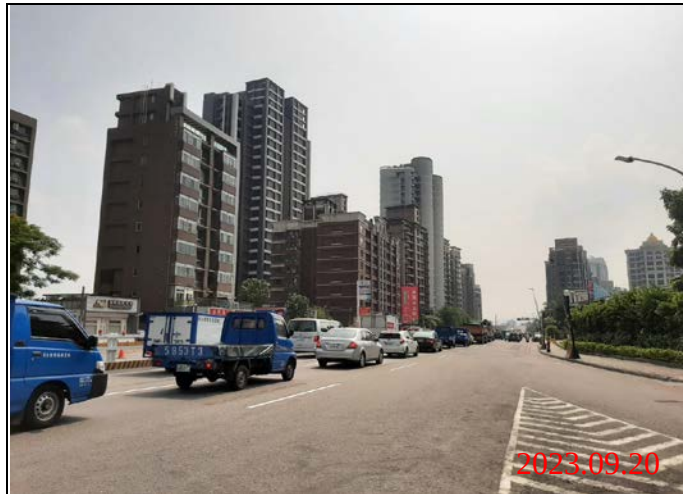
巡查日期地點：112.09.20/ Y23車站

照片說明：路面狀況

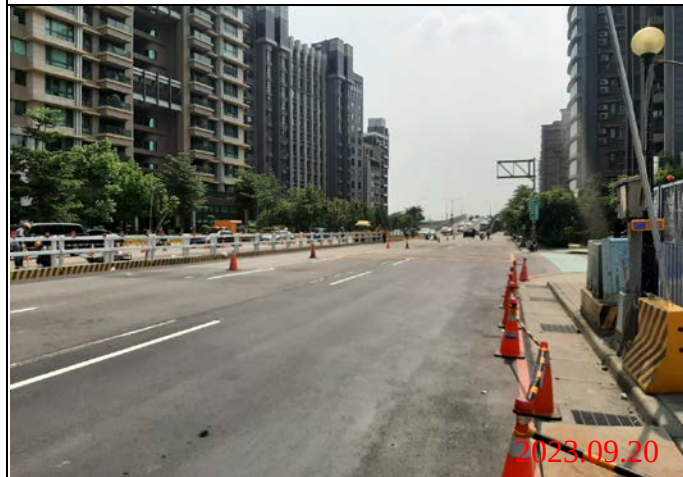
巡查日期地點：112.09.20/ Y23車站

照片說明：路面狀況

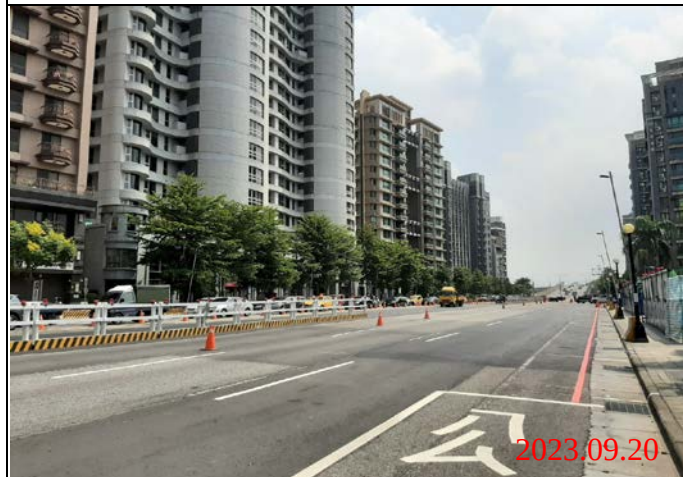
巡查日期地點：112.09.20/ Y23車站

照片說明：路面狀況

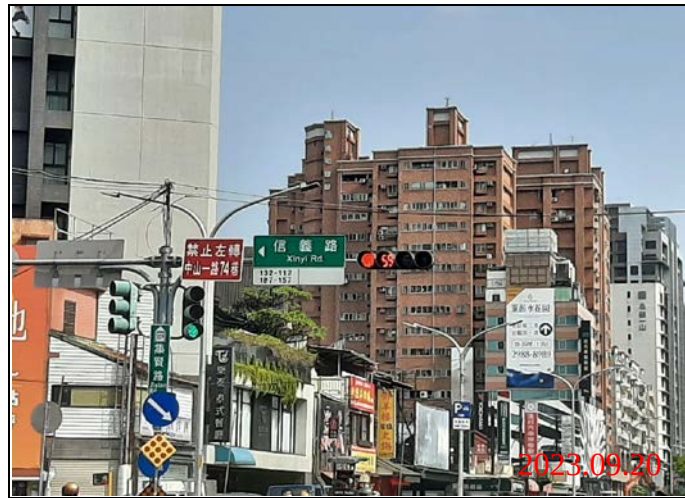
巡查日期地點：112.09.20/ Y21車站

照片說明：牌面設置狀況

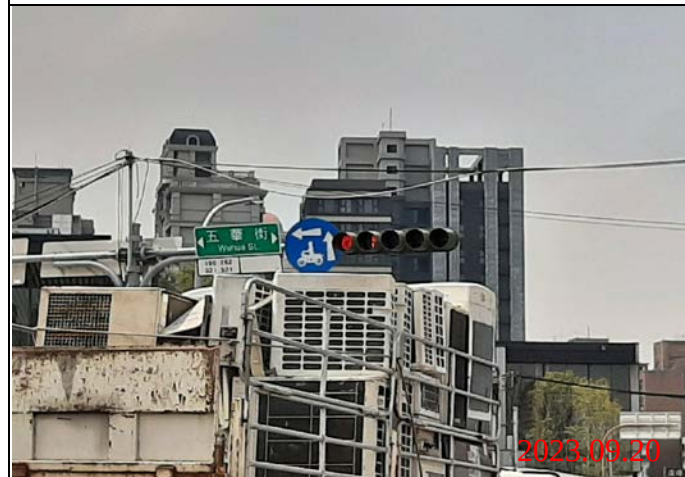
巡查日期地點：112.09.20/ Y22車站

照片說明：牌面設置狀況

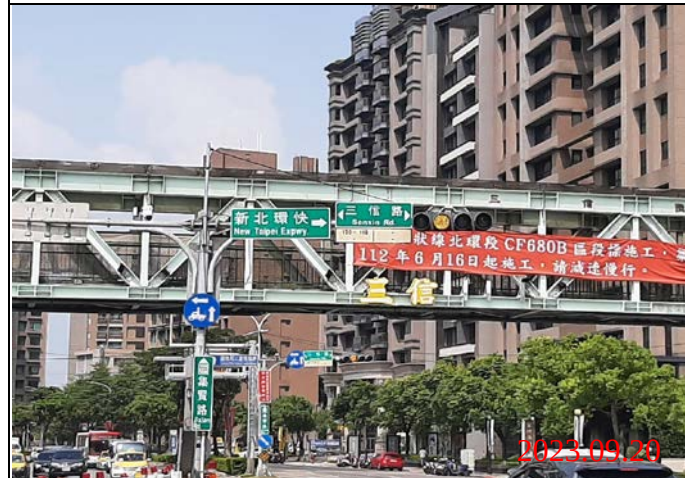
巡查日期地點：112.09.20/ Y23車站

照片說明：牌面設置狀況

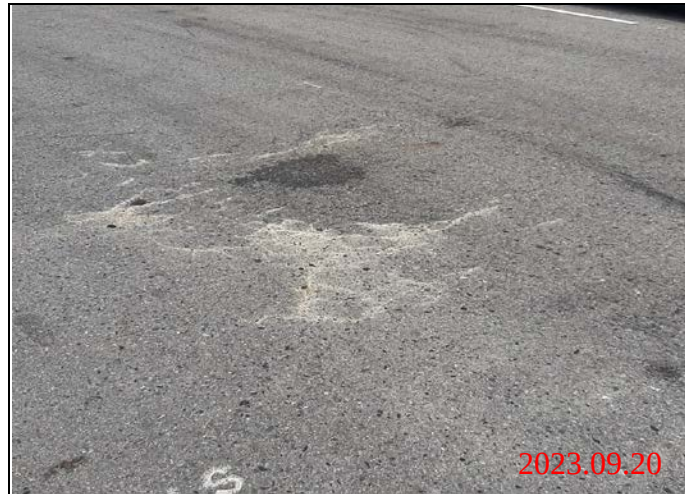
| 時段 | 號誌 | 標誌 | 標線 | 警示燈<br>(爆閃) | 帆布圍籬 | 籬外施工<br>(外單位) | 時間、位置、坑洞修補改正措施 |
|---|---|---|---|---|---|---|---|
| 上午 | 10:00 | 682 標全線狀況良好 | | | | | 10:00<br>Y23 站周邊路面龜裂 |

巡查日期地點：112.09.20/ Y23車站  
照片說明：路面龜裂狀況

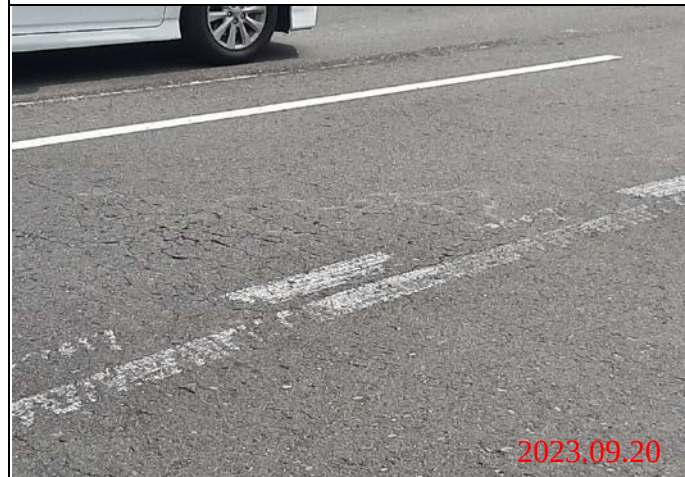
巡查日期地點：112.09.20/ Y23車站  
照片說明：路面龜裂狀況

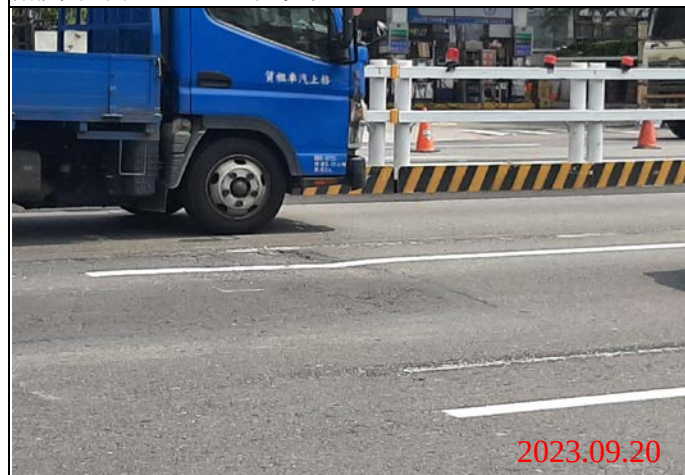
巡查日期地點：112.09.20/ Y23車站  
照片說明：路面龜裂狀況

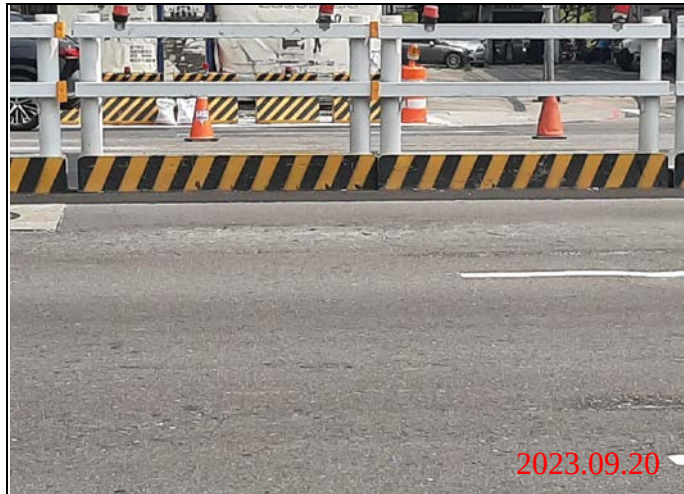
巡查日期地點：112.09.20/ Y23車站  
照片說明：路面龜裂狀況

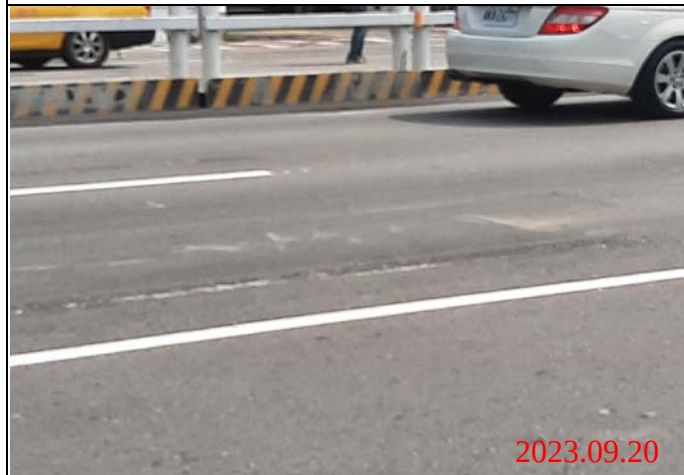
巡查日期地點：112.09.20/ Y23車站  
照片說明：路面龜裂狀況

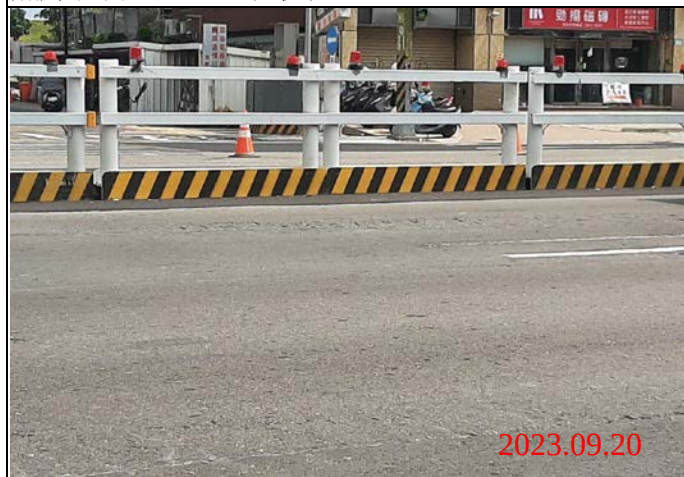
巡查日期地點：112.09.20/ Y23車站  
照片說明：路面龜裂狀況

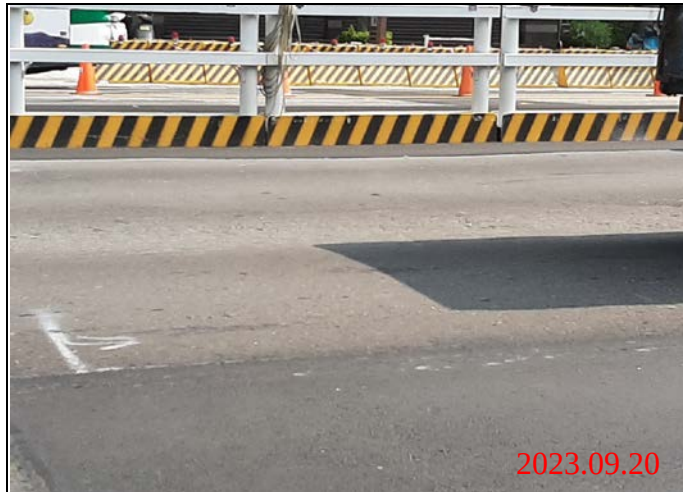
巡查日期地點：112.09.20/ Y23車站

照片說明：路面龜裂狀況

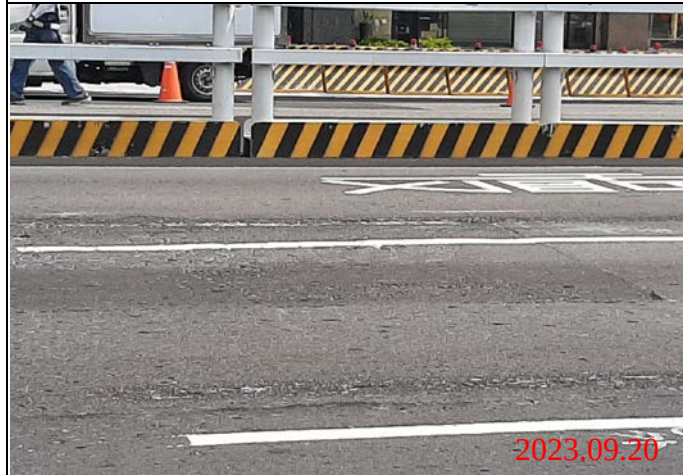
巡查日期地點：112.09.20/ Y23車站

照片說明：路面龜裂狀況

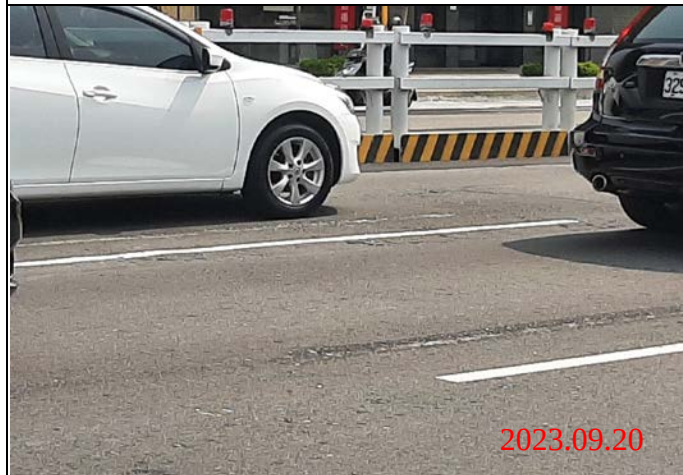
巡查日期地點：112.09.20/ Y23車站

照片說明：路面龜裂狀況
