## 環狀線CF680B區段標道路巡查照片

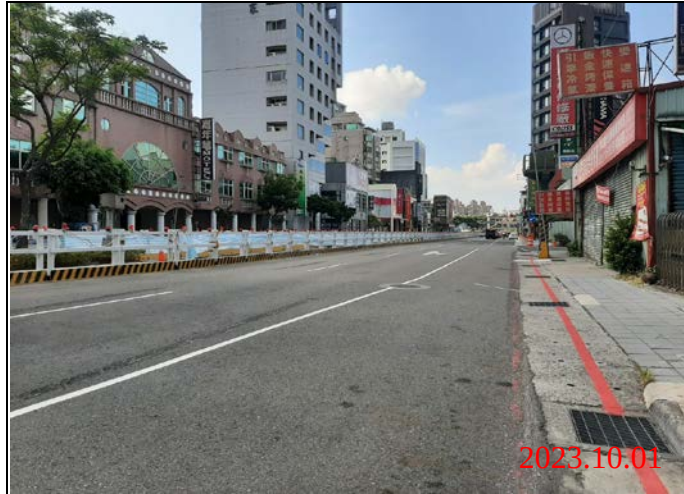
巡查日期地點：112.10.01/ Y21車站  
照片說明：路面狀況

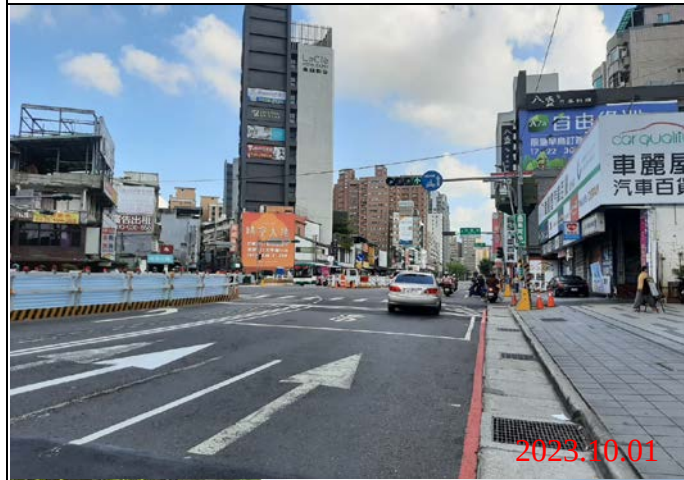
巡查日期地點：112.10.01/ Y21車站  
照片說明：路面狀況

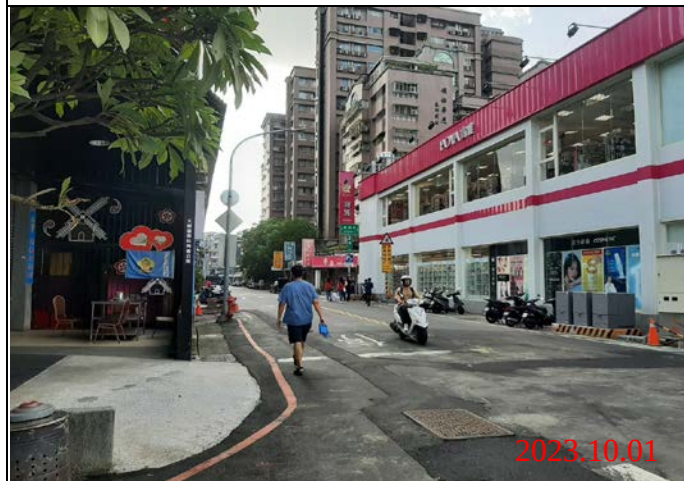
巡查日期地點：112.10.01/ Y21車站  
照片說明：路面狀況

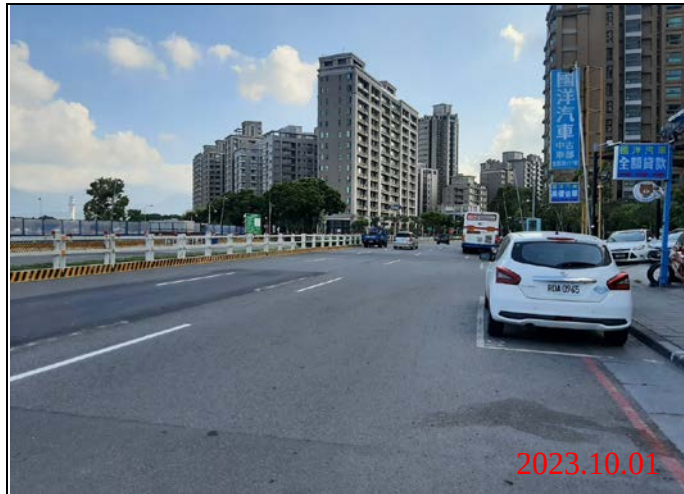
巡查日期地點：112.10.01/ Y22車站  
照片說明：路面狀況

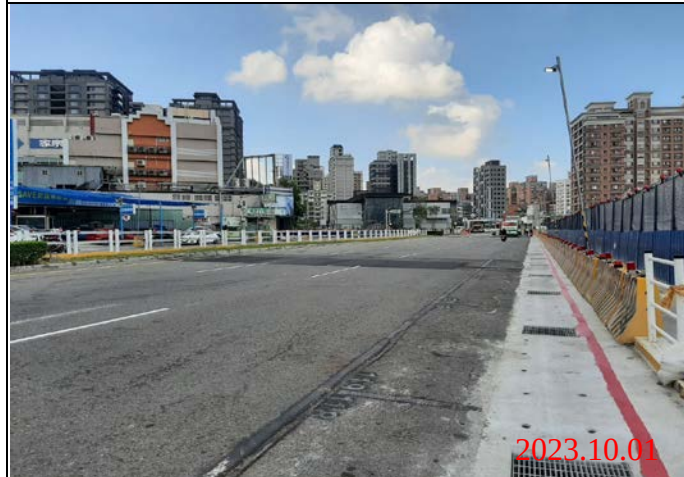
巡查日期地點：112.10.01/ Y22車站  
照片說明：路面狀況

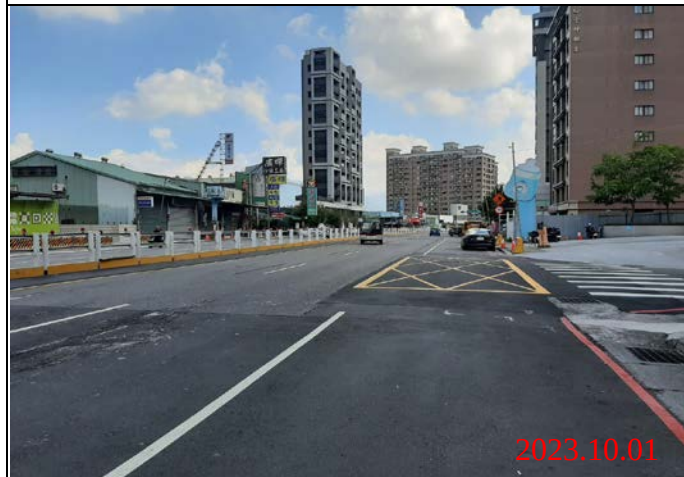
巡查日期地點：112.10.01/ Y22車站  
照片說明：路面狀況

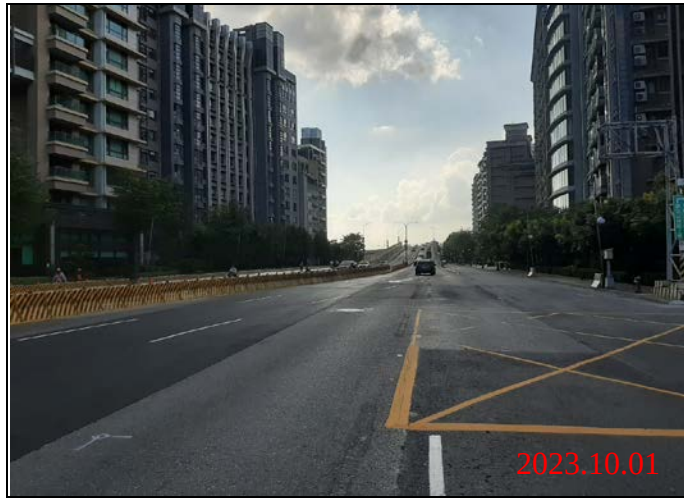
巡查日期地點：112.10.01/ Y23車站

照片說明：路面狀況

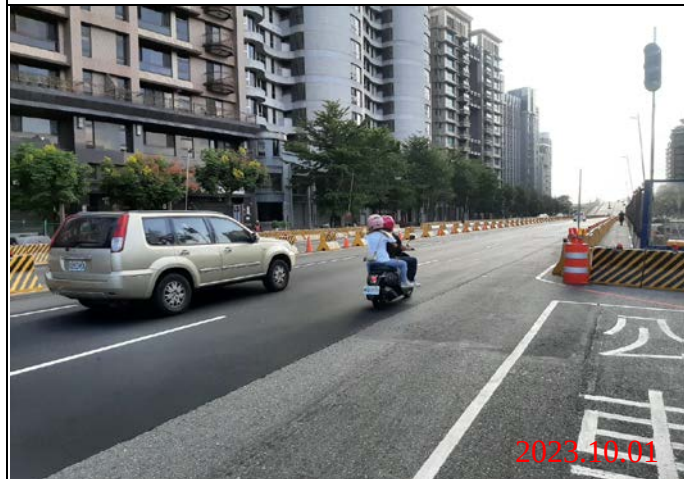
巡查日期地點：112.10.01/ Y23車站

照片說明：路面狀況

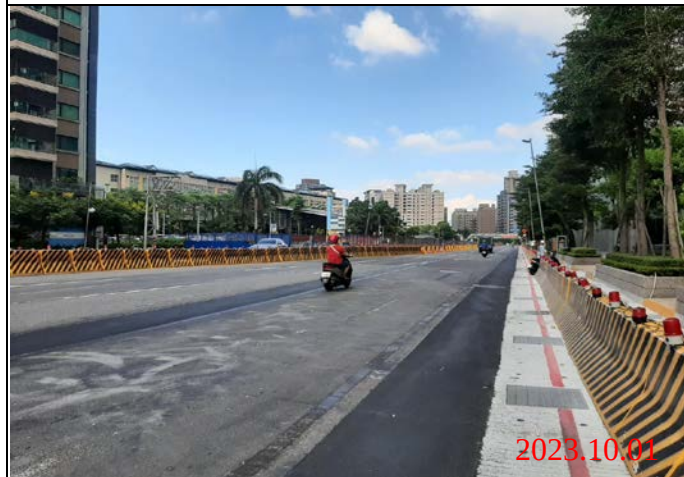
巡查日期地點：112.10.01/ Y23車站

照片說明：路面狀況

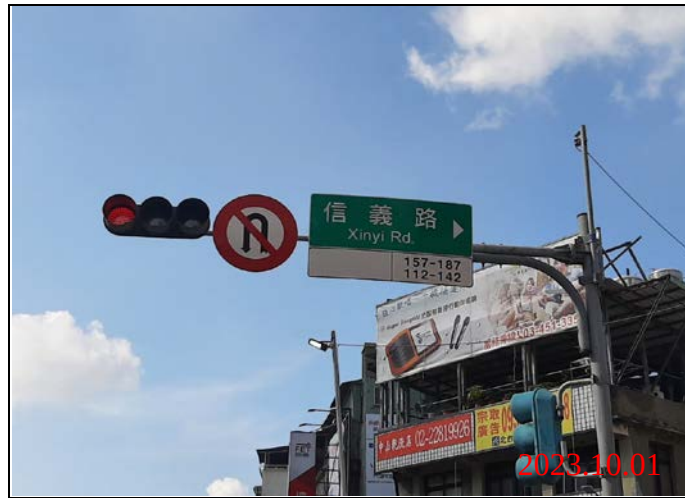
巡查日期地點：112.10.01/ Y21車站

照片說明：牌面設置狀況

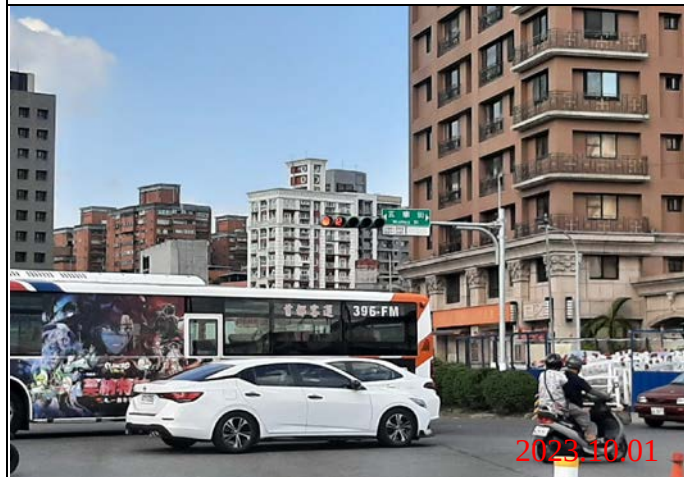
巡查日期地點：112.10.01/ Y22車站

照片說明：牌面設置狀況

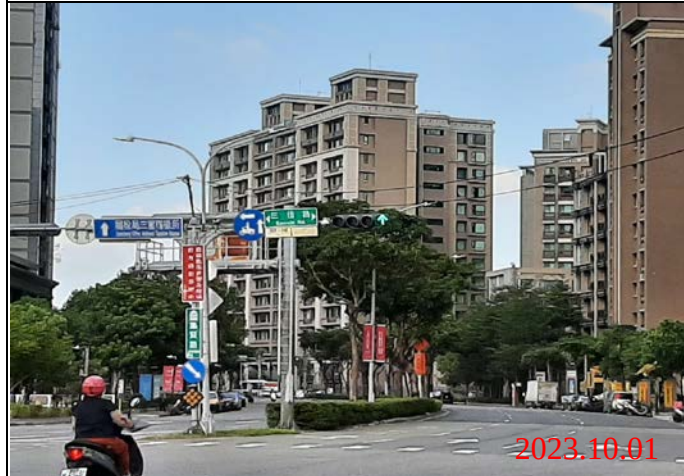
巡查日期地點：112.10.01/ Y23車站

照片說明：牌面設置狀況

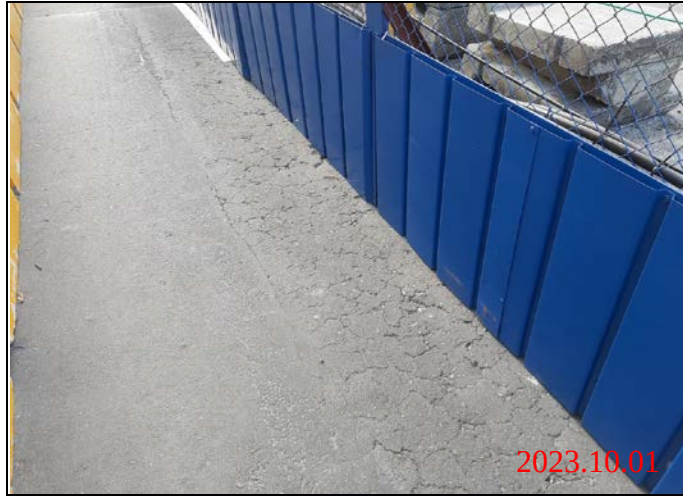
巡查日期地點：112.10.01/ Y23車站  
照片說明：路面龜裂狀況

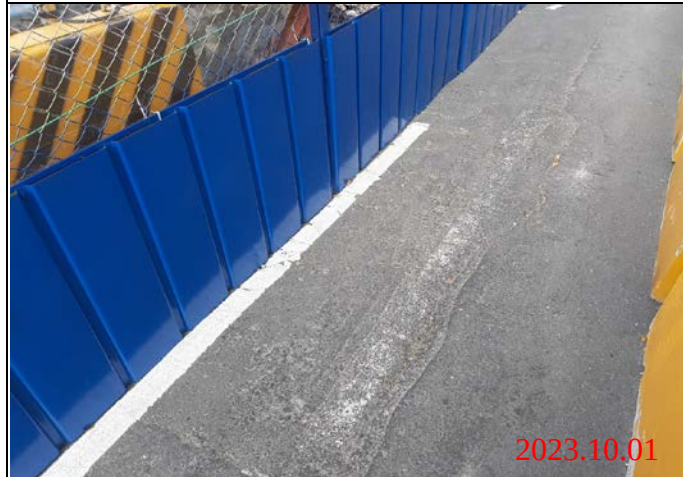
巡查日期地點：112.10.01/ Y23車站  
照片說明：路面龜裂狀況

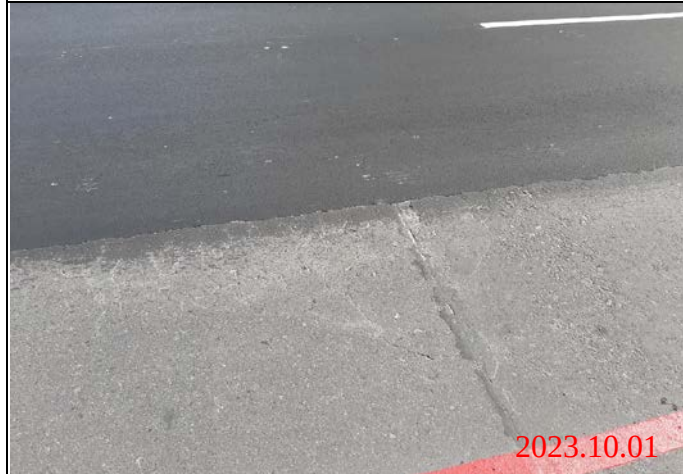
巡查日期地點：112.10.01/ Y23車站  
照片說明：路面龜裂狀況

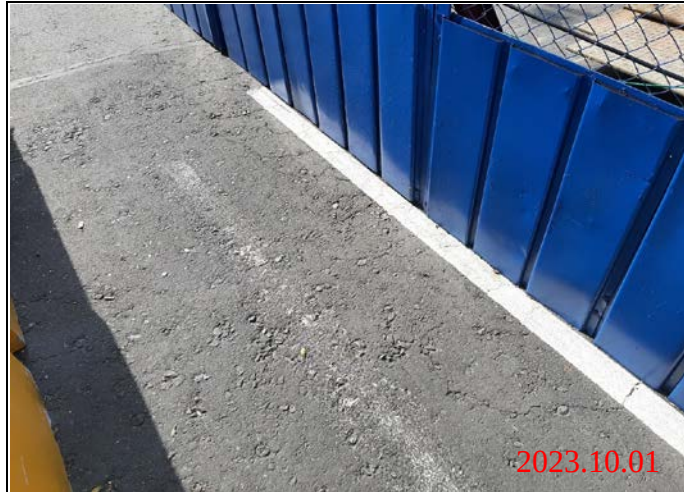
巡查日期地點：112.10.01/ Y23車站  
照片說明：路面龜裂狀況

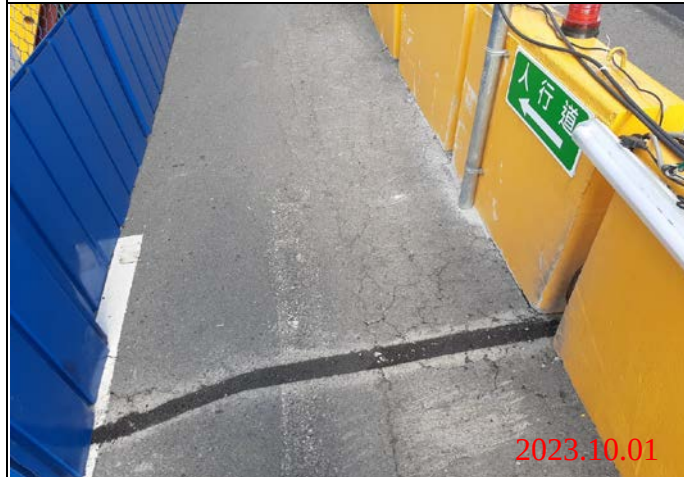
巡查日期地點：112.10.01/ Y23車站  
照片說明：路面龜裂狀況

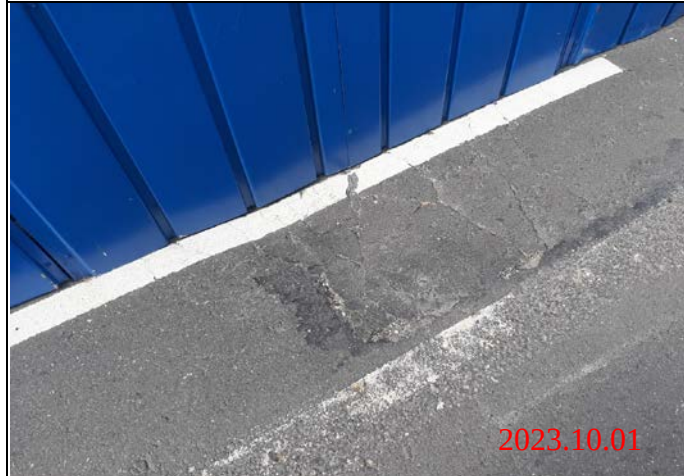
巡查日期地點：112.10.01/ Y23車站  
照片說明：路面龜裂狀況

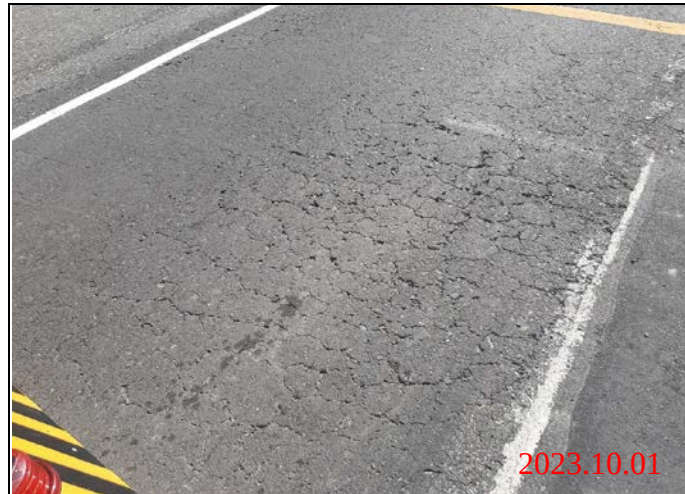
巡查日期地點：112.10.01/ Y23車站  
照片說明：路面龜裂狀況

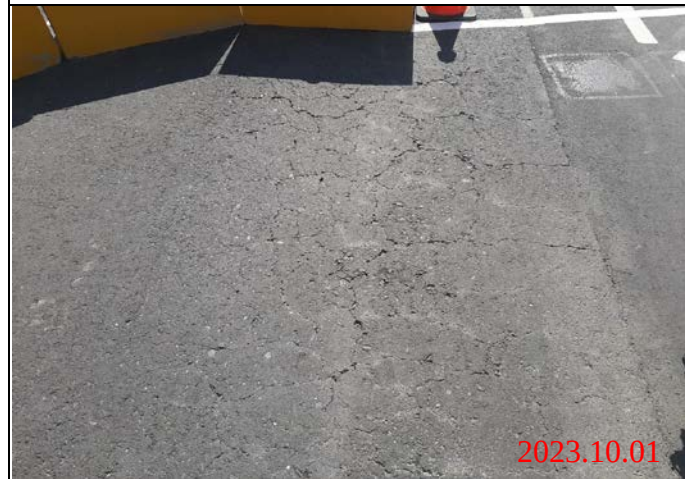
巡查日期地點：112.10.01/ Y23車站  
照片說明：路面龜裂狀況

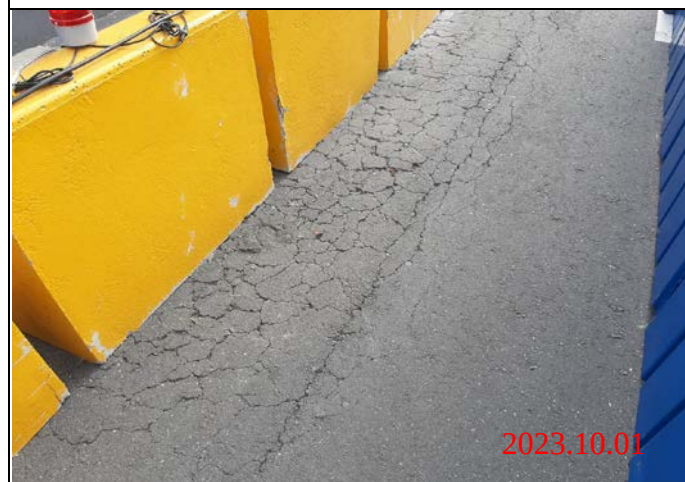
巡查日期地點：112.10.01/ Y23車站  
照片說明：路面龜裂狀況
