# 環狀線北環段Y20(不含)~Y23(含)土建及水電環控區段標工程

日期: 112年9月21日

## 環狀線CF680B區段標道路巡查照片

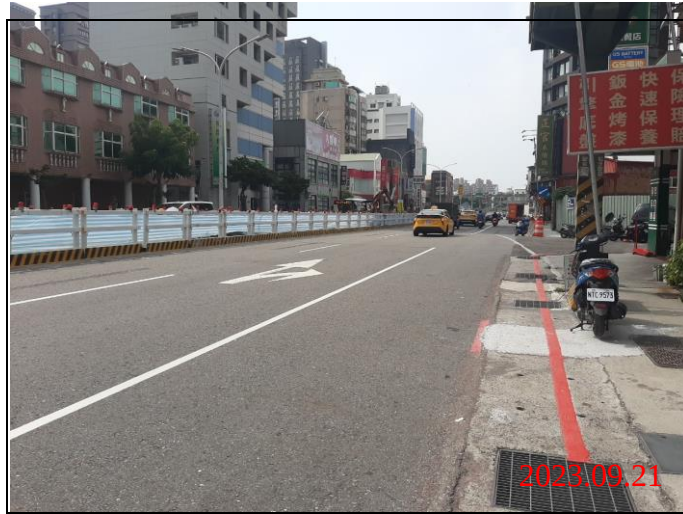
巡查日期地點：112.09.21/ Y21車站  
照片說明：路面狀況

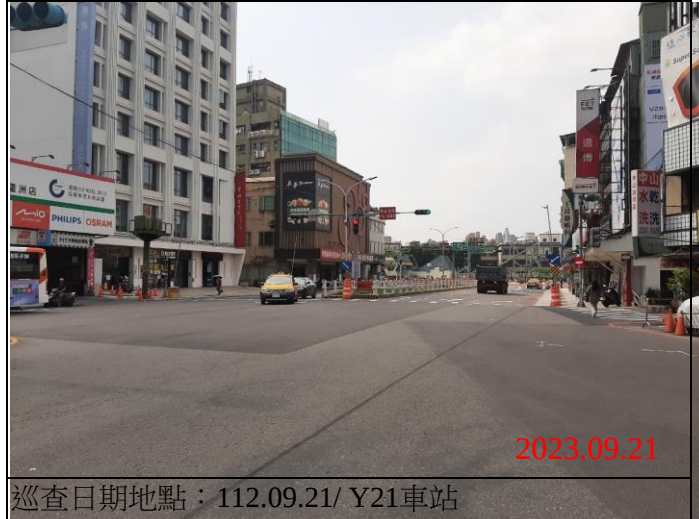
巡查日期地點：112.09.21/ Y21車站  
照片說明：路面狀況

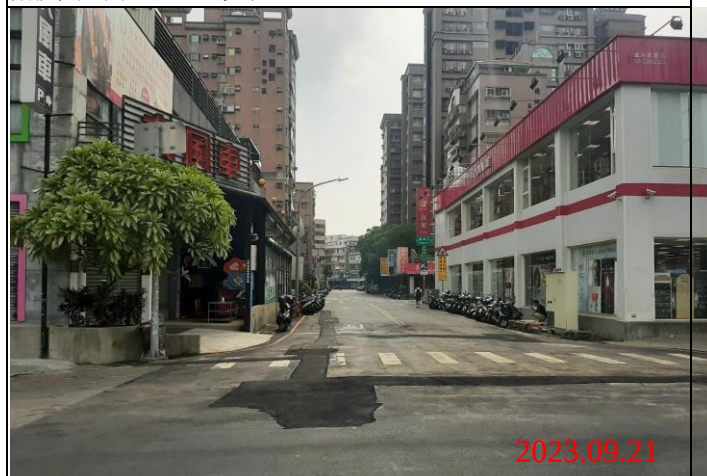
巡查日期地點：112.09.21/ Y21車站  
照片說明：路面狀況

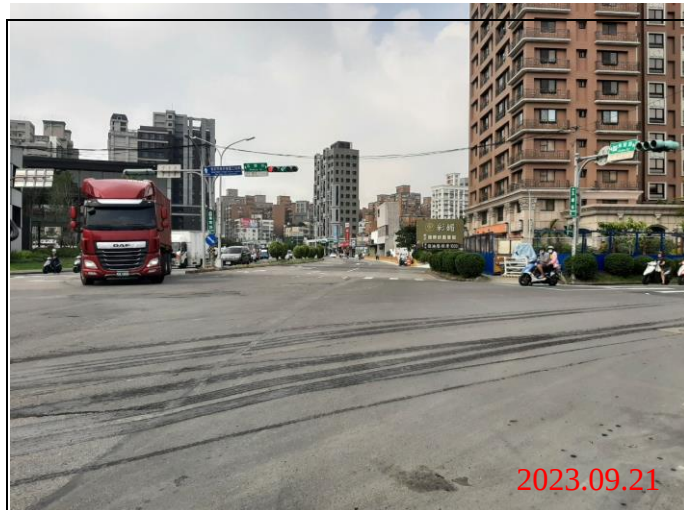
巡查日期地點：112.09.21/ Y22車站  
照片說明：路面狀況

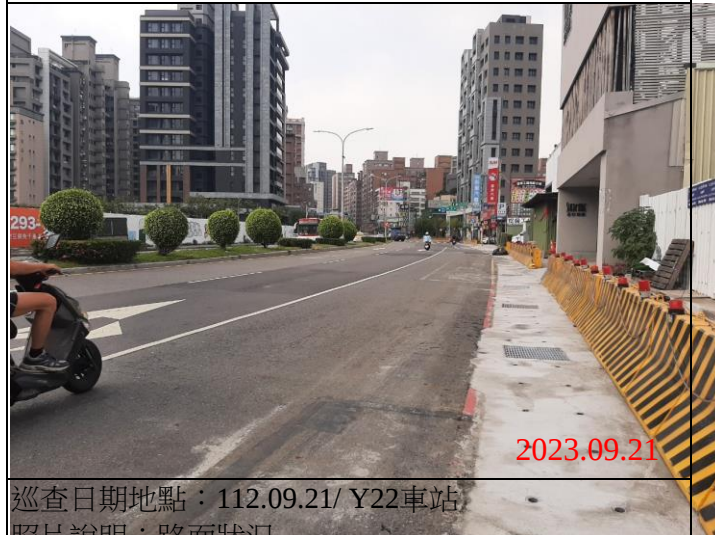
巡查日期地點：112.09.21/ Y22車站  
照片說明：路面狀況

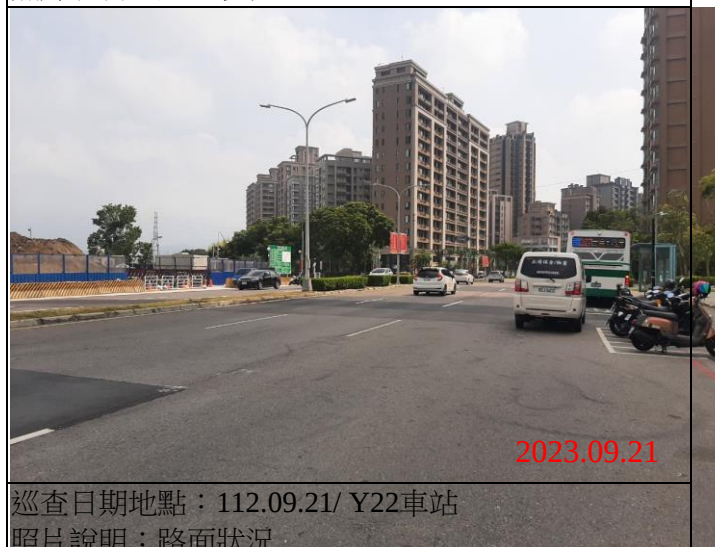
巡查日期地點：112.09.21/ Y22車站  
照片說明：路面狀況

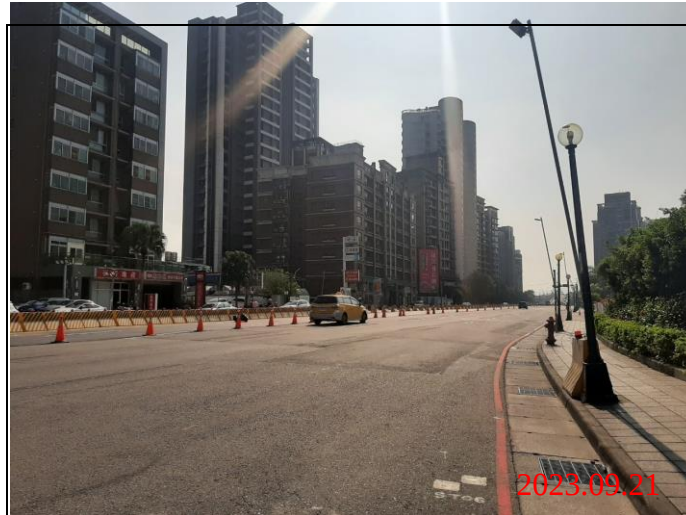
巡查日期地點：112.09.21/ Y23車站  
照片說明：路面狀況

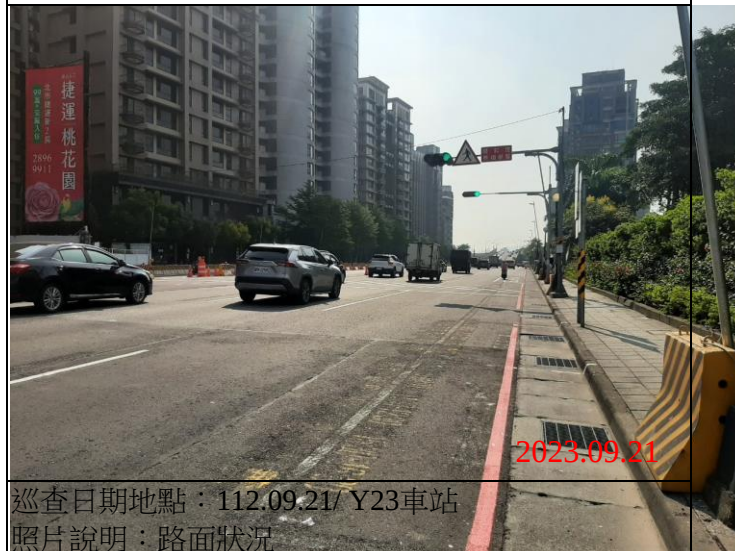
巡查日期地點：112.09.21/ Y23車站  
照片說明：路面狀況

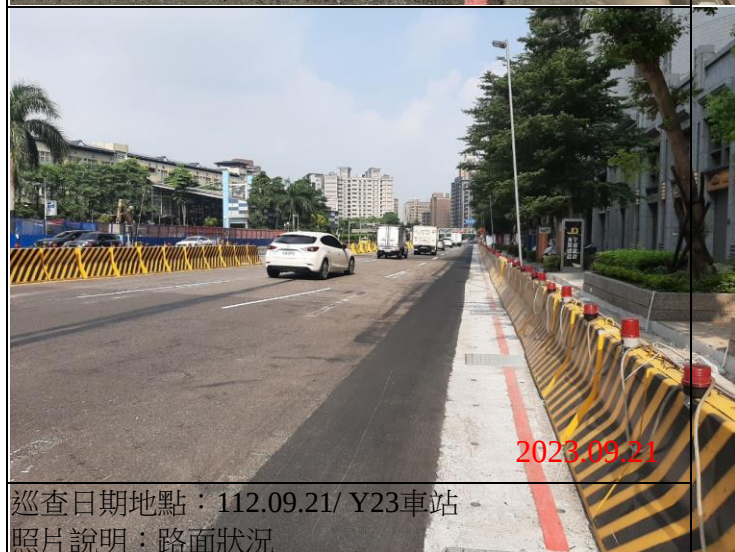
巡查日期地點：112.09.21/ Y23車站  
照片說明：路面狀況

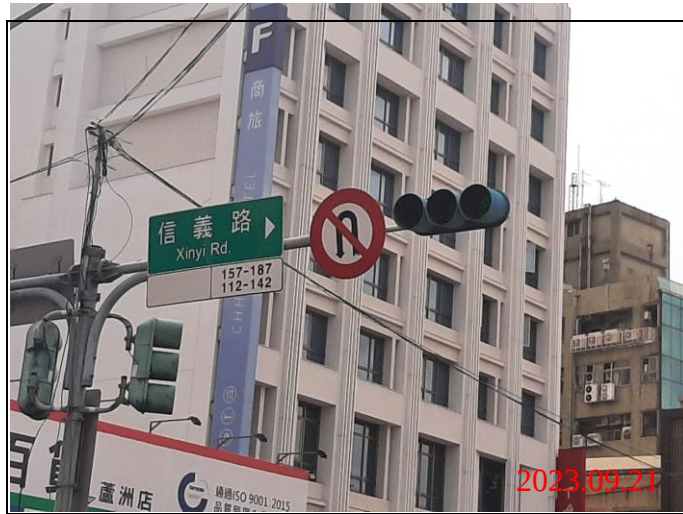
巡查日期地點：112.09.21/ Y21車站

照片說明：牌面設置狀況

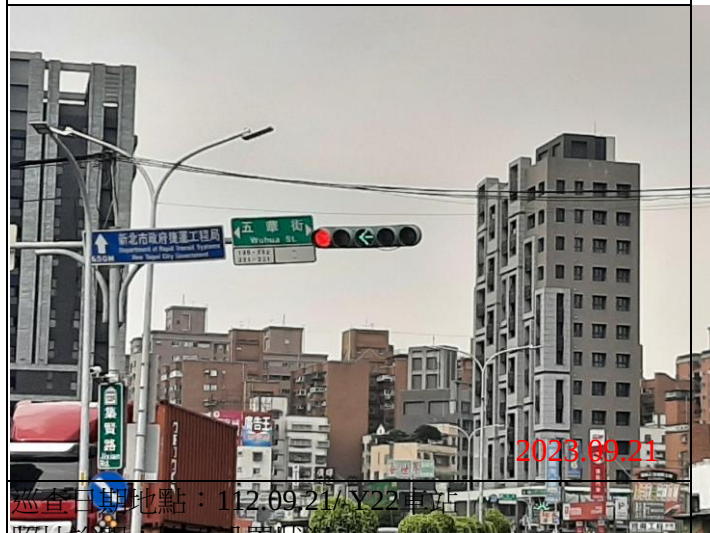
巡查日期地點：112.09.21/ Y22車站

照片說明：牌面設置狀況

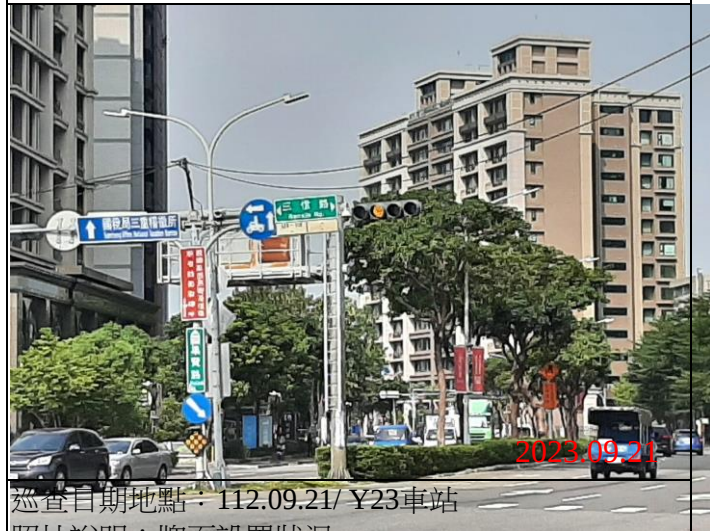
巡查日期地點：112.09.21/ Y23車站

照片說明：牌面設置狀況

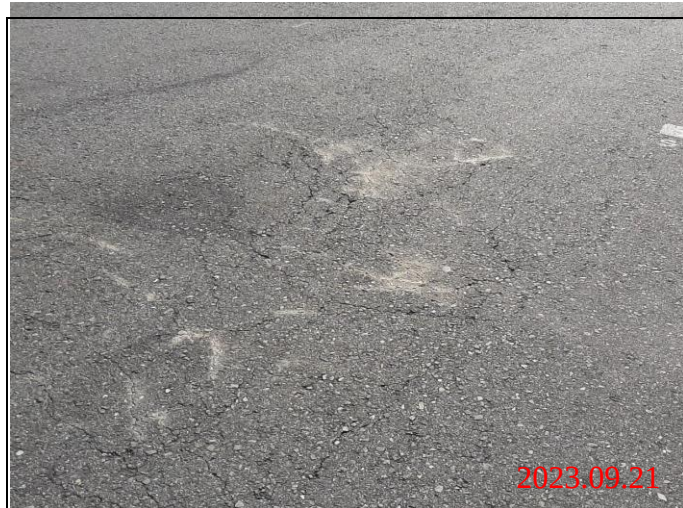
| 時段 | 號誌 | 標誌 | 標線 | 警示燈<br>(爆閃) | 帆布圍籬 | 籬外施工<br>(外單位) | 時間、位置、坑洞修補改正措施 |
|---|---|---|---|---|---|---|---|
| 上午 | 10:00 | 682標全線狀況良好 | | | | | 10:00<br>Y23站周邊路面龜裂 |

巡查日期地點：112.09.21/ Y23車站  
照片說明：路面龜裂狀況

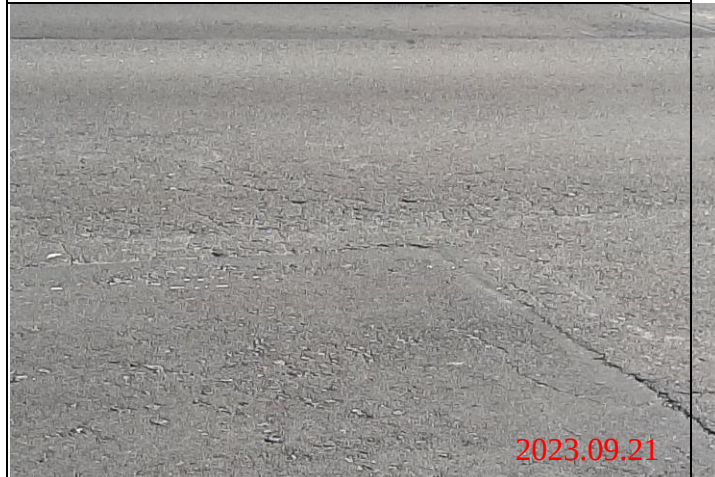
巡查日期地點：112.09.21/ Y23車站  
照片說明：路面龜裂狀況

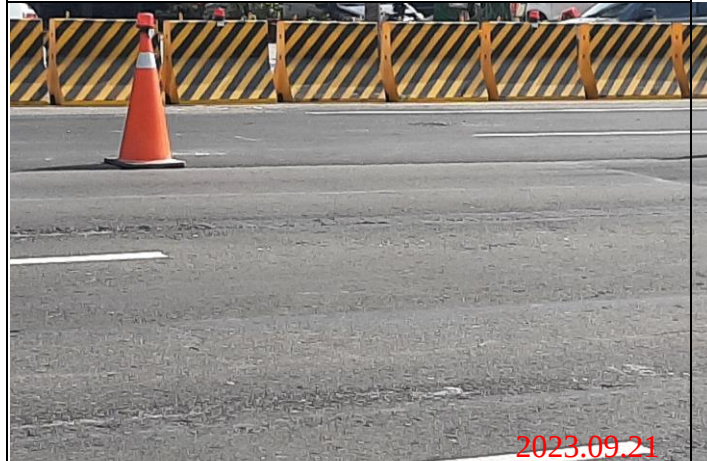
巡查日期地點：112.09.21/ Y23車站  
照片說明：路面龜裂狀況

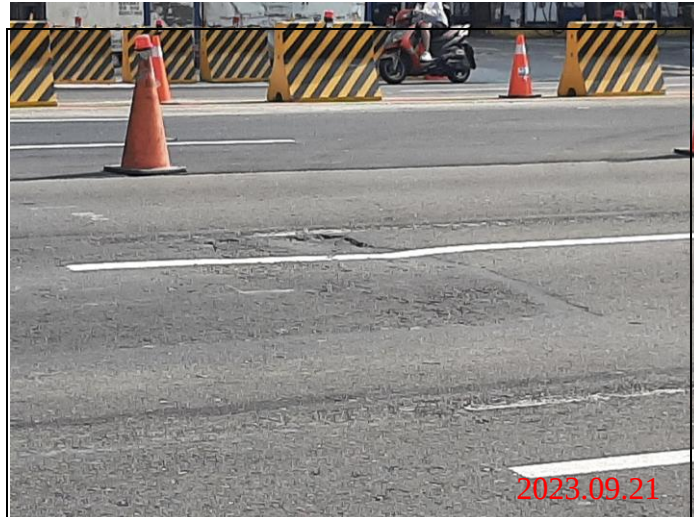
巡查日期地點：112.09.21/ Y23車站

照片說明：路面龜裂狀況

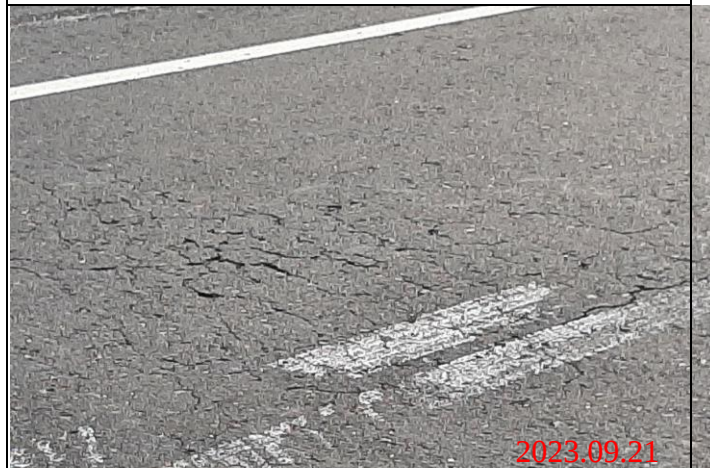
巡查日期地點：112.09.21/ Y23車站

照片說明：路面龜裂狀況

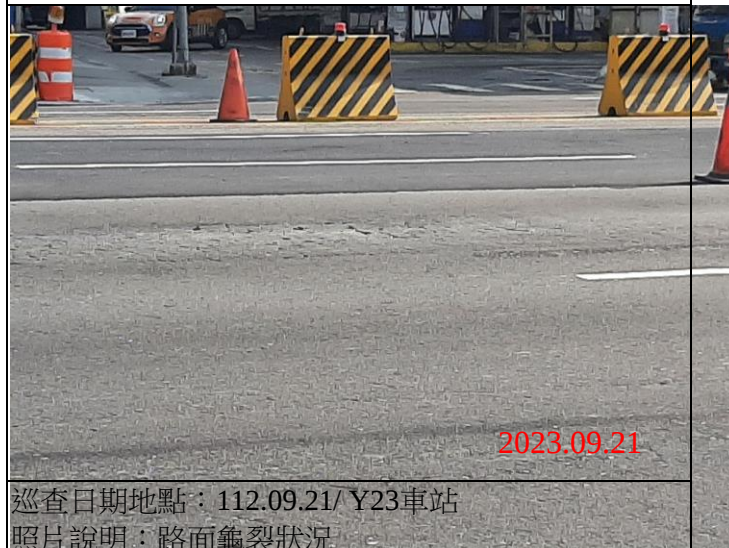
巡查日期地點：112.09.21/ Y23車站

照片說明：路面龜裂狀況

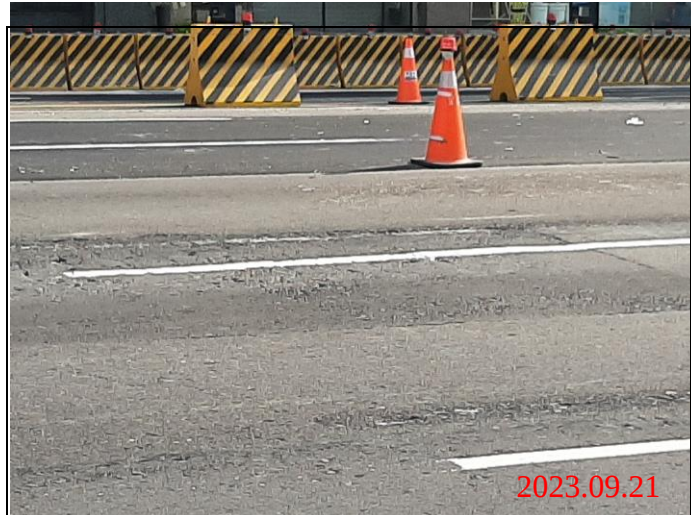
巡查日期地點：112.09.21/ Y23車站  
照片說明：路面龜裂狀況

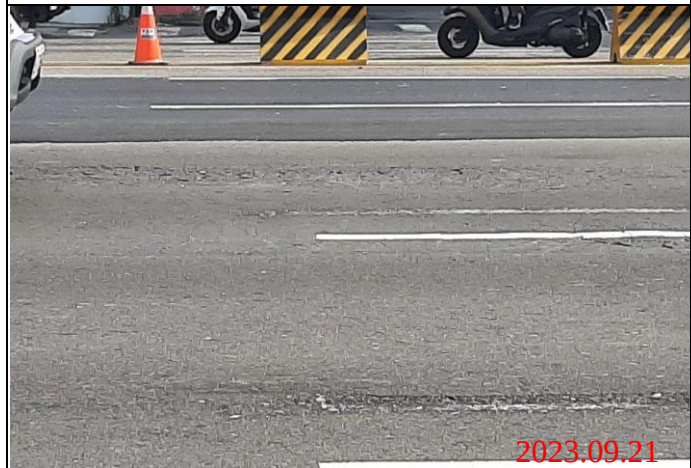
巡查日期地點：112.09.21/ Y23車站  
照片說明：路面龜裂狀況

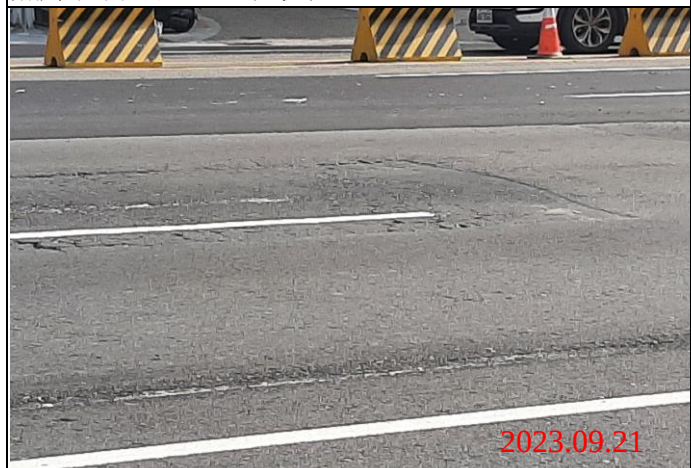
巡查日期地點：112.09.21/ Y23車站  
照片說明：路面龜裂狀況
