# 環狀線北環段Y20(不含)~Y23(含)土建及水電環控區段標工程

日期：112年9月22日

## 環狀線CF680B區段標道路巡查照片

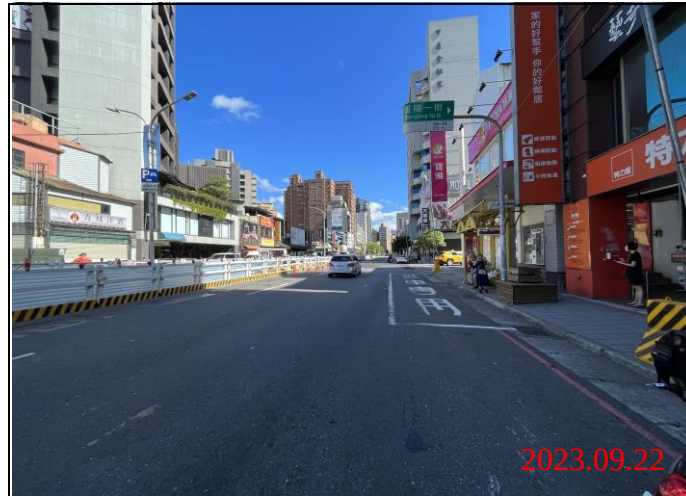
巡查日期地點：112.09.22/ Y21車站  
照片說明：路面狀況

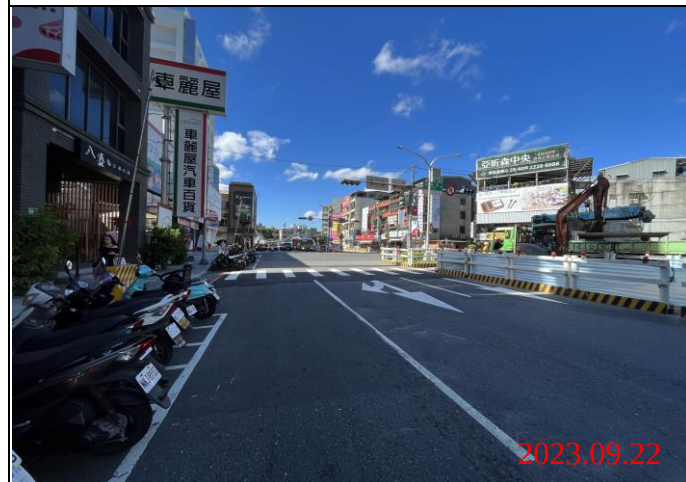
巡查日期地點：112.09.22/ Y21車站  
照片說明：路面狀況

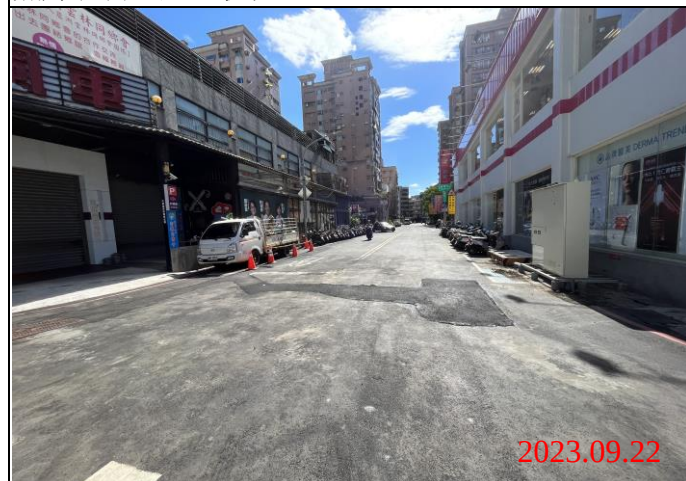
巡查日期地點：112.09.22/ Y21車站  
照片說明：路面狀況

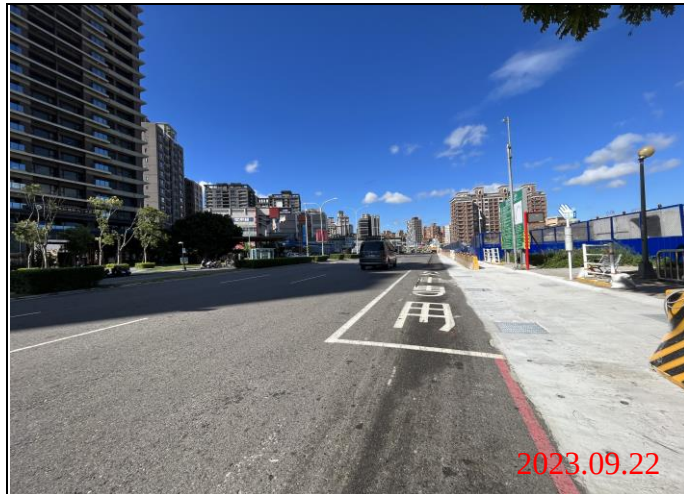
巡查日期地點：112.09.22/ Y22車站  
照片說明：路面狀況

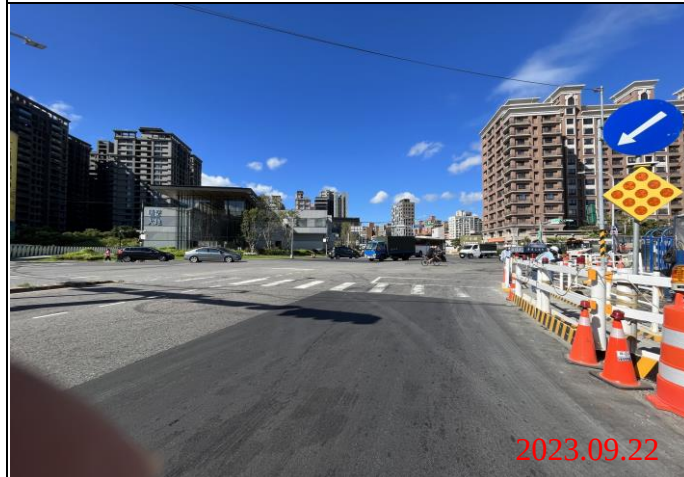
巡查日期地點：112.09.22/ Y22車站  
照片說明：路面狀況

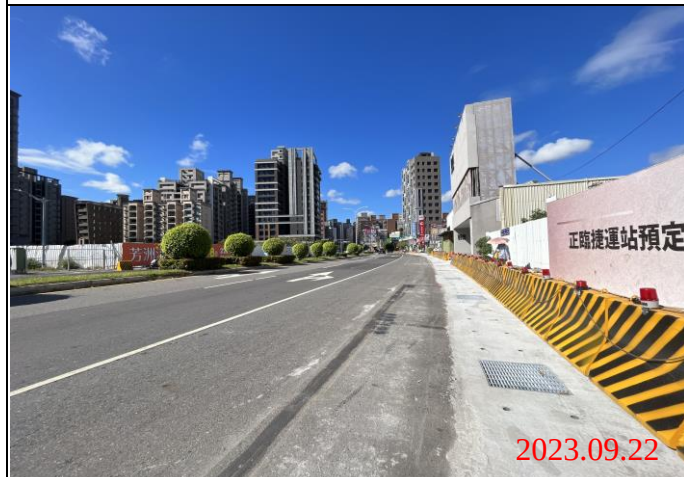
巡查日期地點：112.09.22/ Y22車站  
照片說明：路面狀況

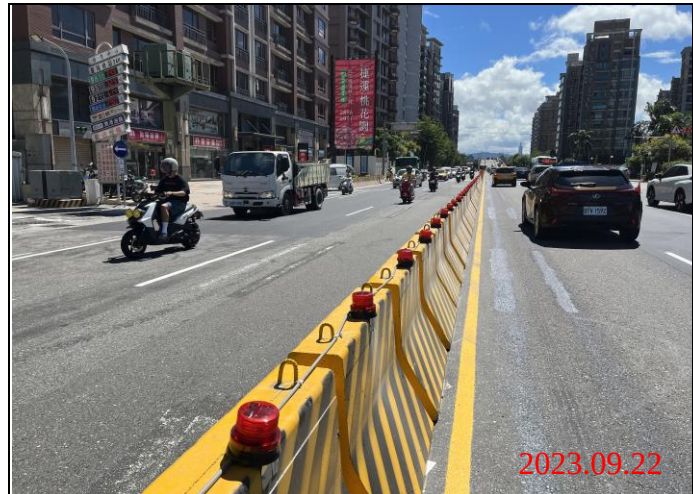
巡查日期地點：112.09.22/ Y23車站  
照片說明：路面狀況

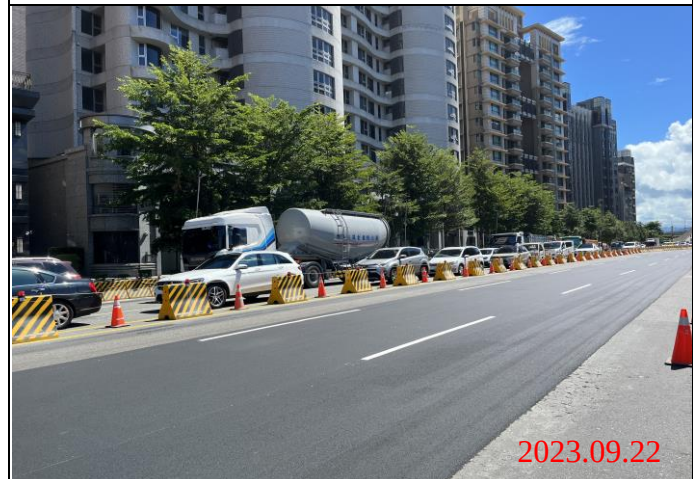
巡查日期地點：112.09.22/ Y23車站  
照片說明：路面狀況

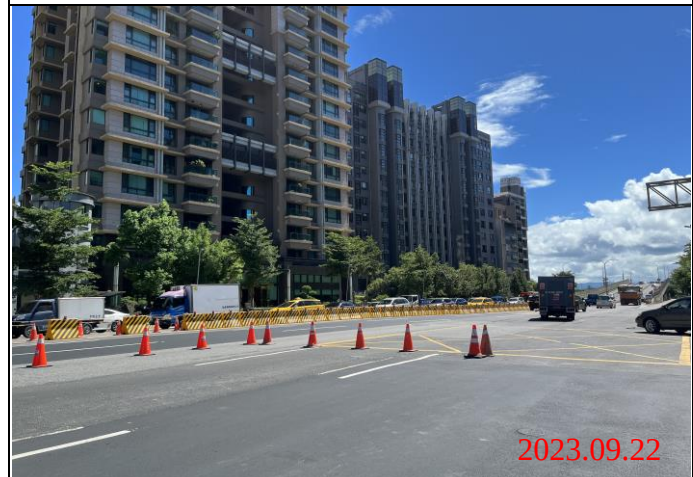
巡查日期地點：112.09.22/ Y23車站  
照片說明：路面狀況

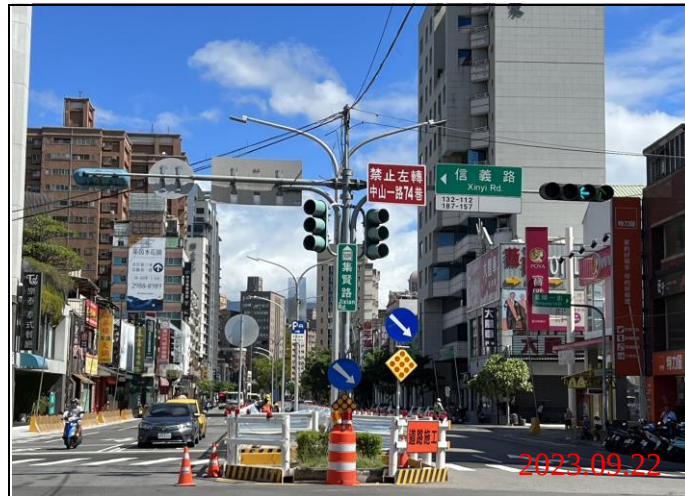
巡查日期地點：112.09.22/ Y21車站  
照片說明：牌面設置狀況

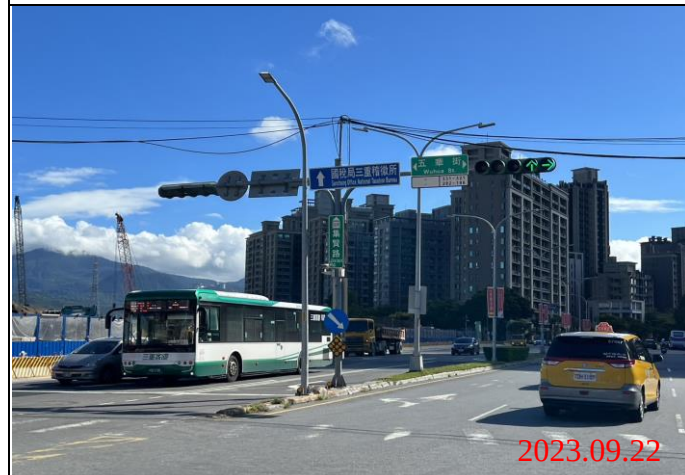
巡查日期地點：112.09.22/ Y22車站  
照片說明：牌面設置狀況

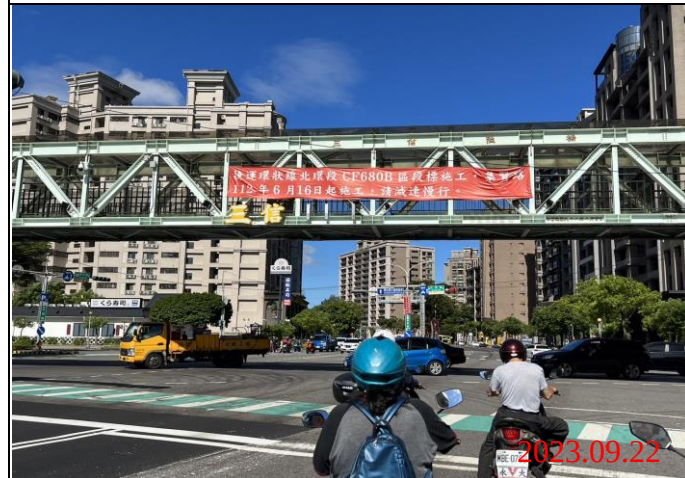
巡查日期地點：112.09.22/ Y23車站  
照片說明：牌面設置狀況
