# 環狀線北環段Y20(不含)~Y23(含)土建及水電環控區段標工程

日期: 112年9月23日

## 環狀線CF680B區段標道路巡查照片

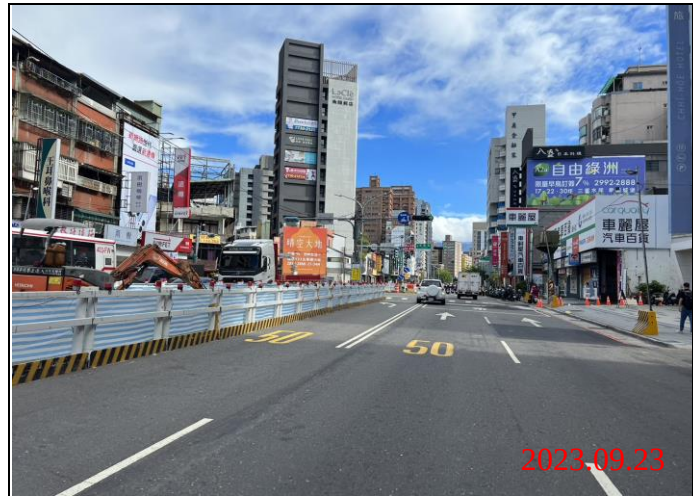
巡查日期地點：112.09.23/ Y21車站  
照片說明：路面狀況

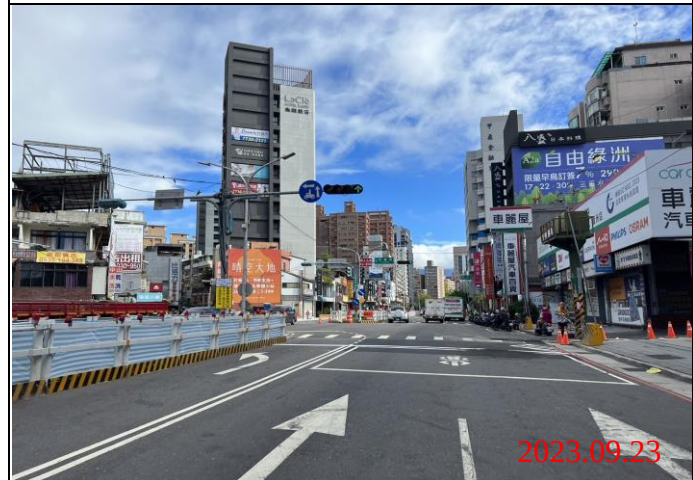
巡查日期地點：112.09.23/ Y21車站  
照片說明：路面狀況

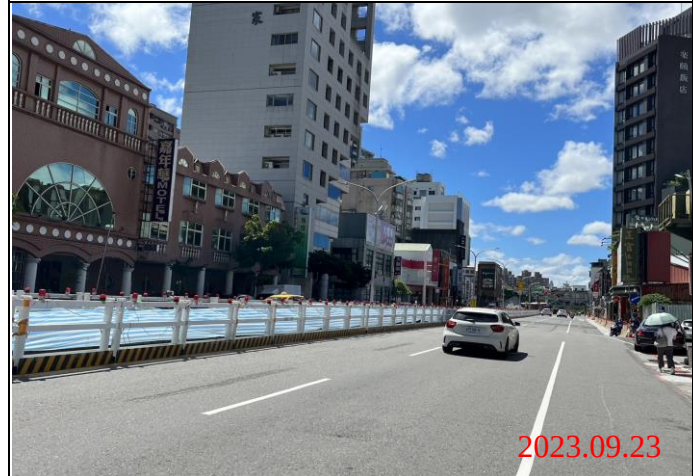
巡查日期地點：112.09.23/ Y21車站  
照片說明：路面狀況

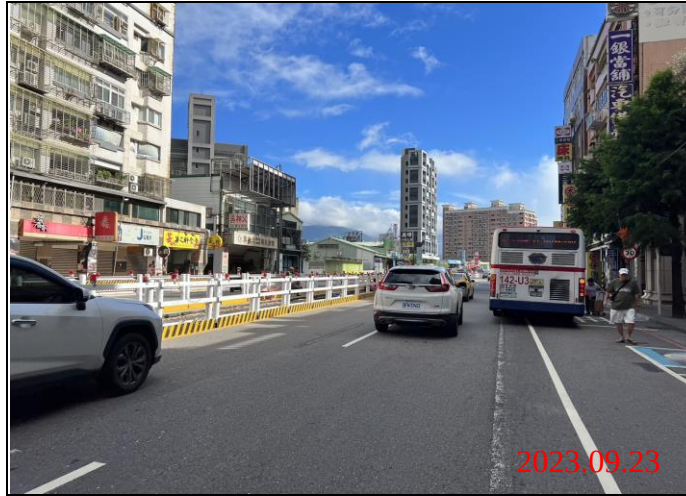
巡查日期地點：112.09.23/ Y22車站  
照片說明：路面狀況

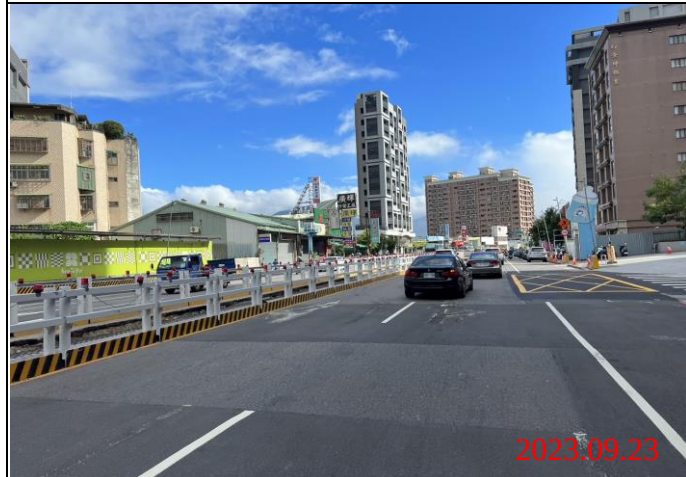
巡查日期地點：112.09.23/ Y22車站  
照片說明：路面狀況

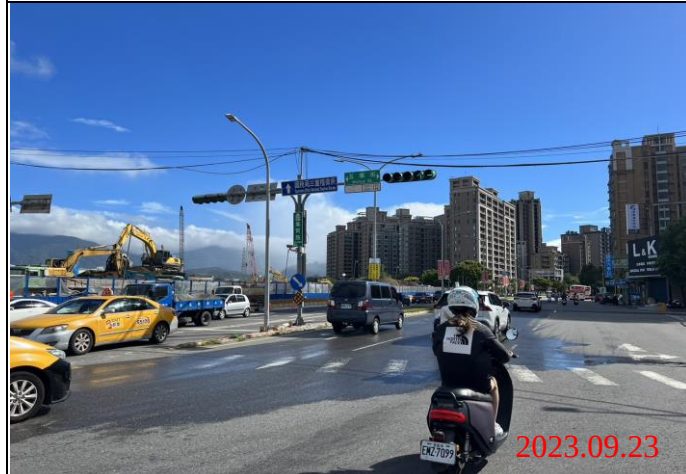
巡查日期地點：112.09.23/ Y22車站  
照片說明：路面狀況

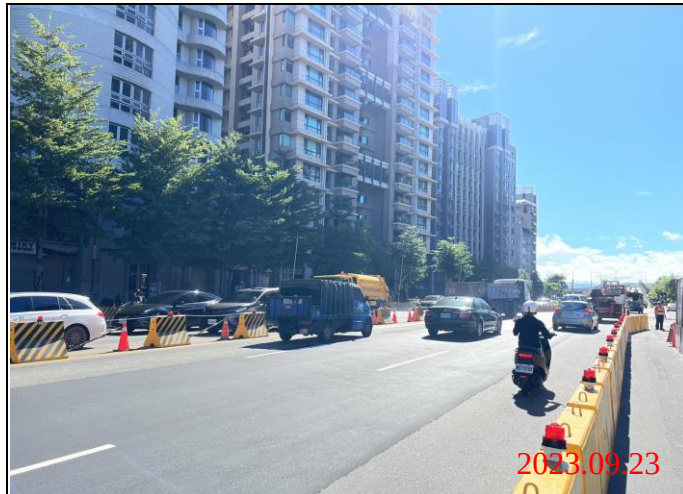
巡查日期地點：112.09.23/ Y23車站  
照片說明：路面狀況

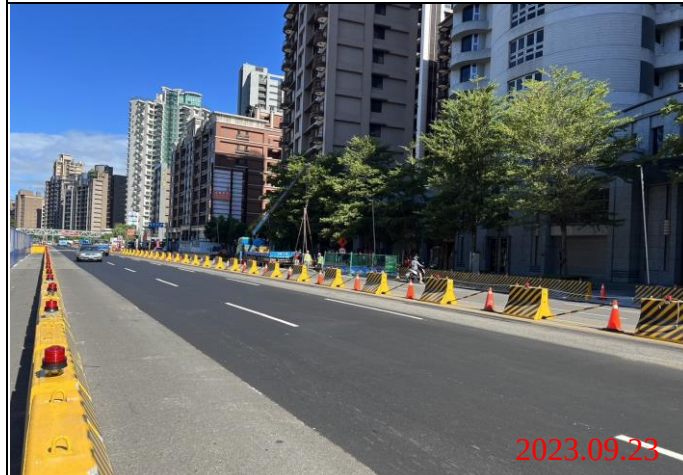
巡查日期地點：112.09.23/ Y23車站  
照片說明：路面狀況

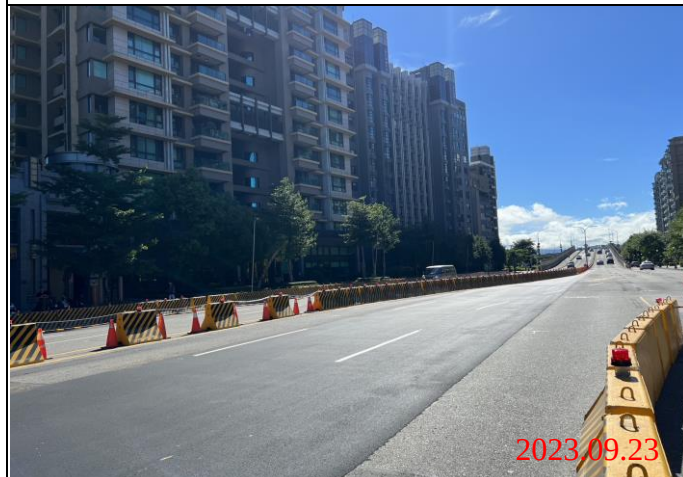
巡查日期地點：112.09.23/ Y23車站  
照片說明：路面狀況

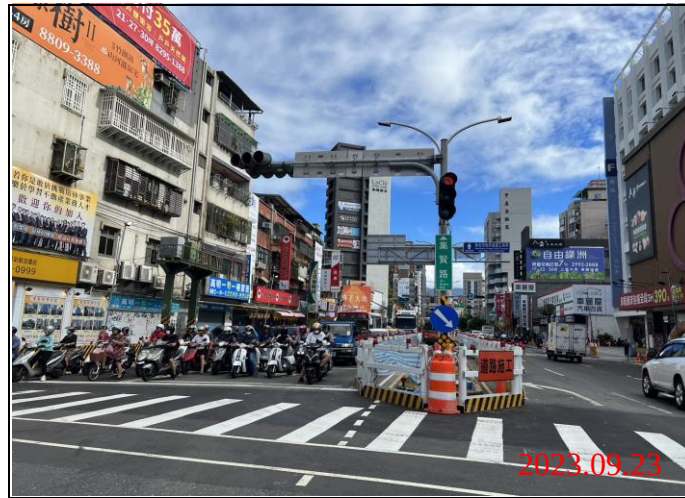
巡查日期地點：112.09.23/ Y21車站

照片說明：牌面設置狀況

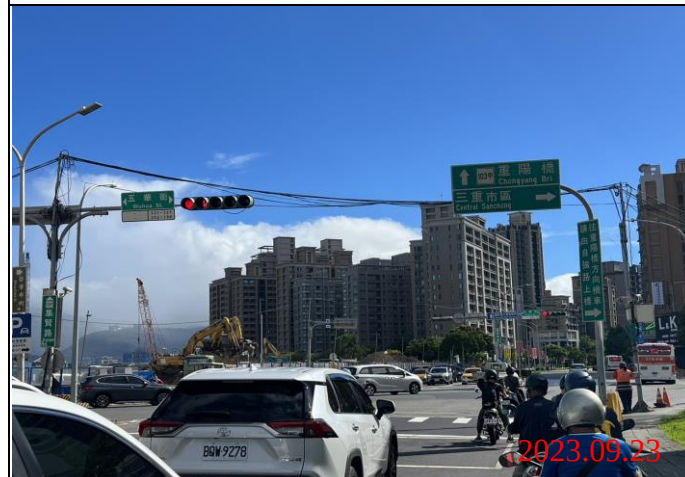
巡查日期地點：112.09.23/ Y22車站

照片說明：牌面設置狀況

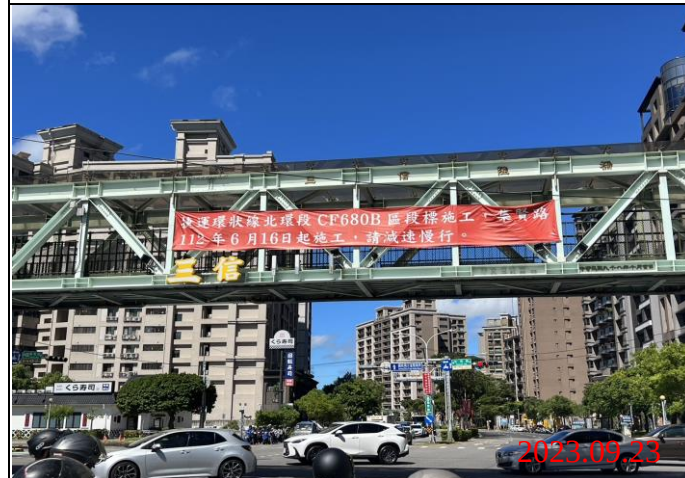
巡查日期地點：112.09.23/ Y23車站

照片說明：牌面設置狀況
