# 環狀線北環段Y1J(不含)~Y23(含)土建及水電工程

日期：112年9月24日

## 環狀線CF680B區段標道路巡查照片

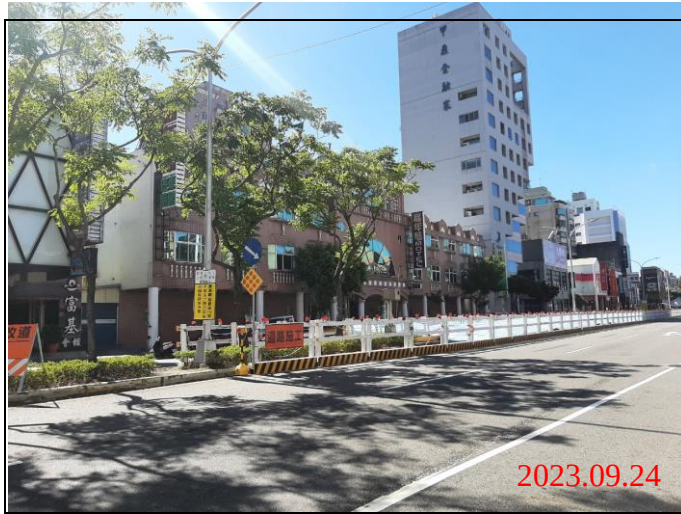
巡查日期地點：112.09.24/ Y21車站  
照片說明：路面狀況

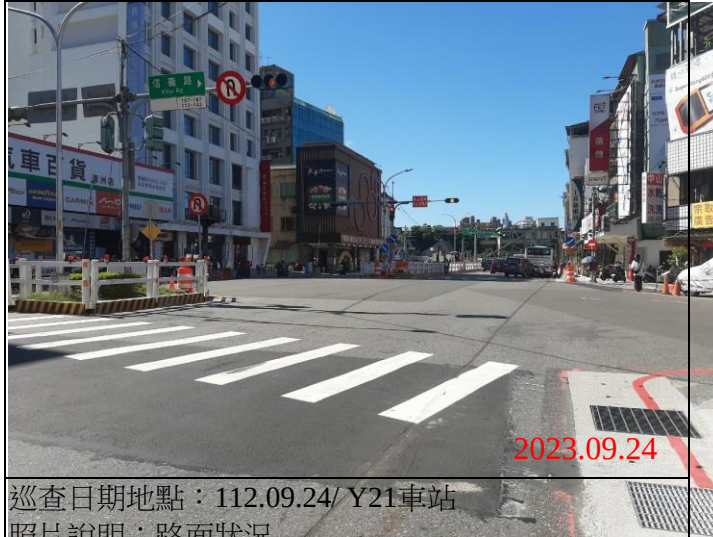
巡查日期地點：112.09.24/ Y21車站  
照片說明：路面狀況

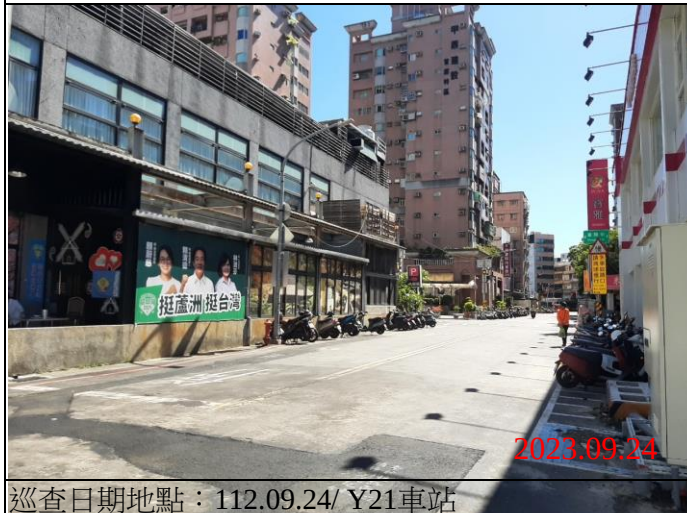
巡查日期地點：112.09.24/ Y21車站  
照片說明：路面狀況

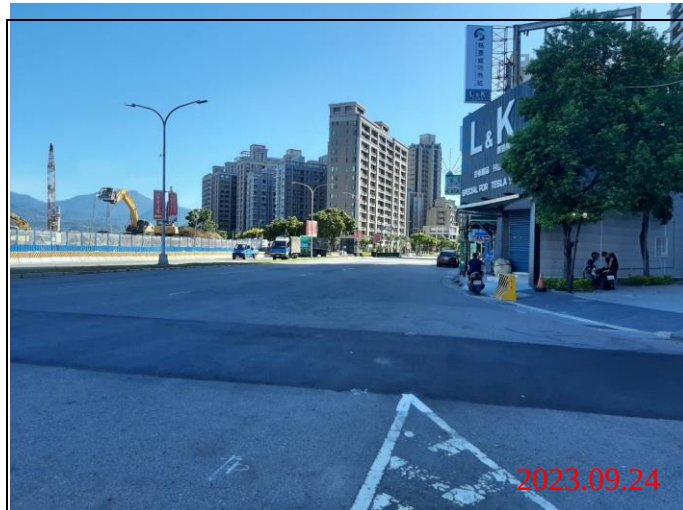
巡查日期地點：112.09.24/ Y22車站  
照片說明：路面狀況

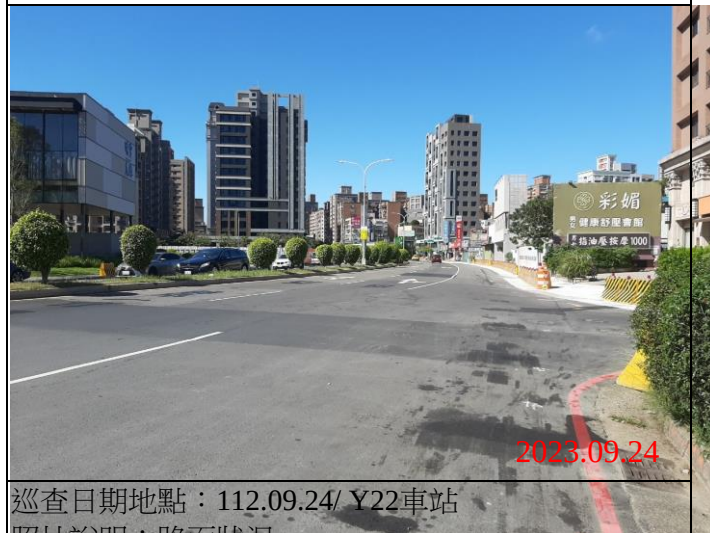
巡查日期地點：112.09.24/ Y22車站  
照片說明：路面狀況

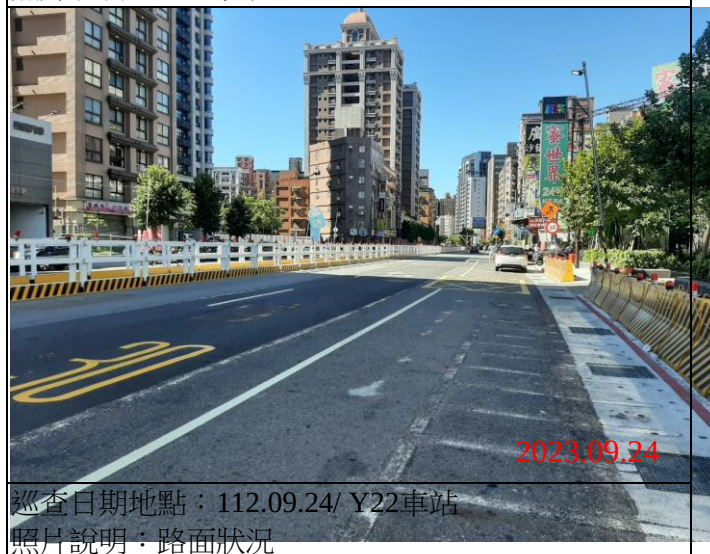
巡查日期地點：112.09.24/ Y22車站  
照片說明：路面狀況

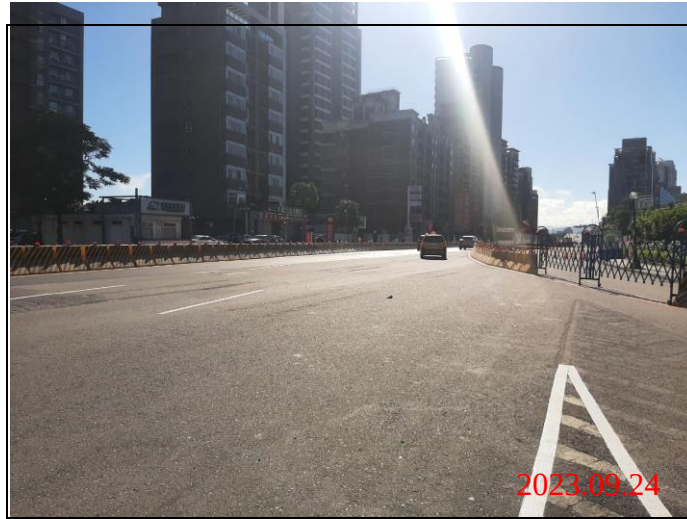
巡查日期地點：112.09.24/ Y23車站  
照片說明：路面狀況

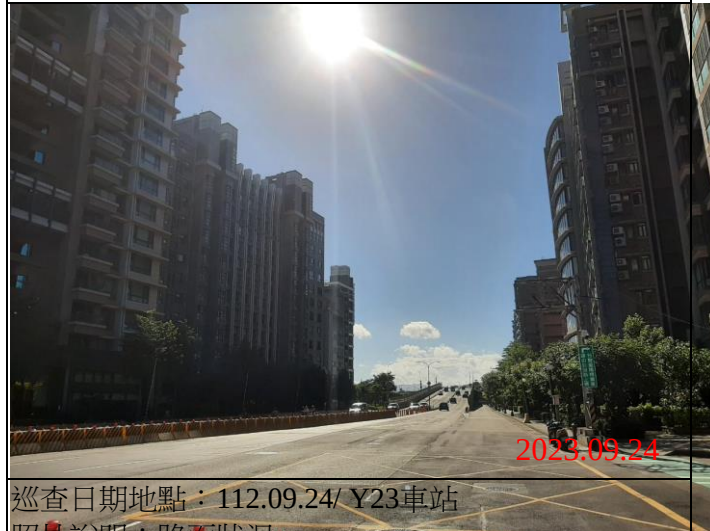
巡查日期地點：112.09.24/ Y23車站  
照片說明：路面狀況

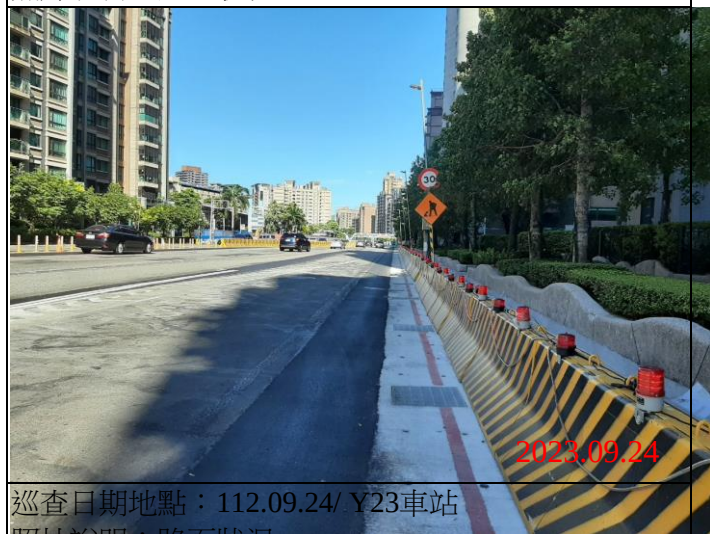
巡查日期地點：112.09.24/ Y23車站  
照片說明：路面狀況

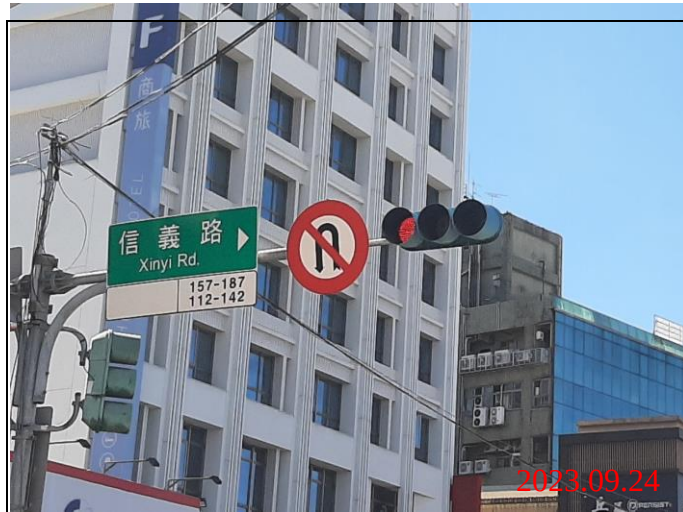
巡查日期地點：112.09.24/ Y21車站

照片說明：牌面設置狀況

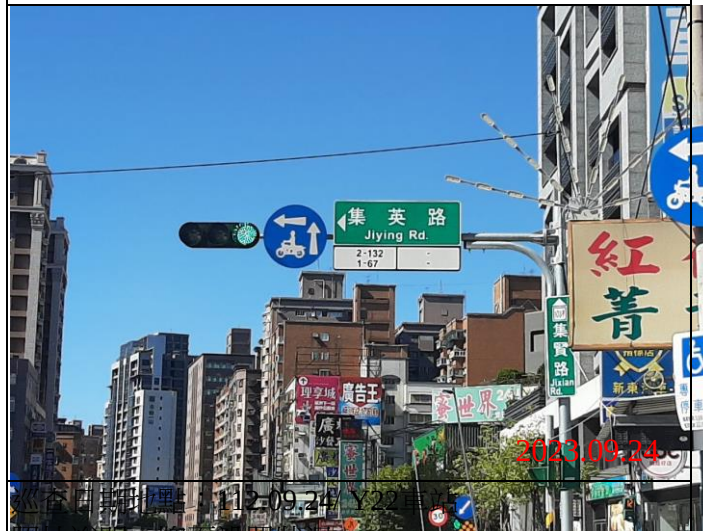
照片說明：牌面設置狀況

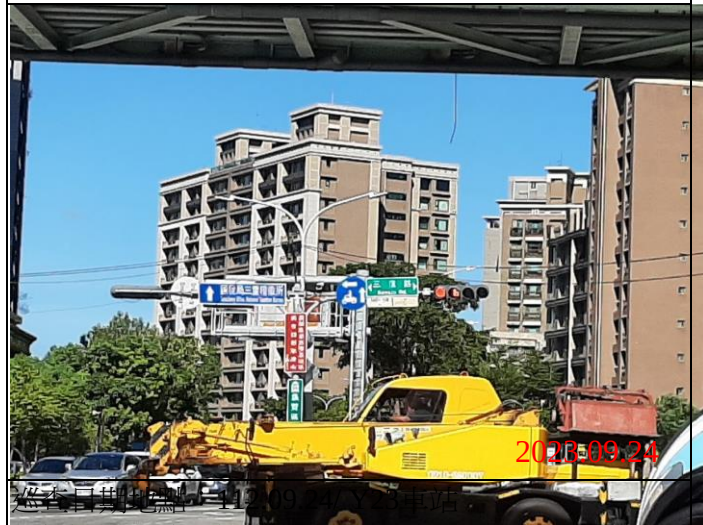
照片說明：牌面設置狀況

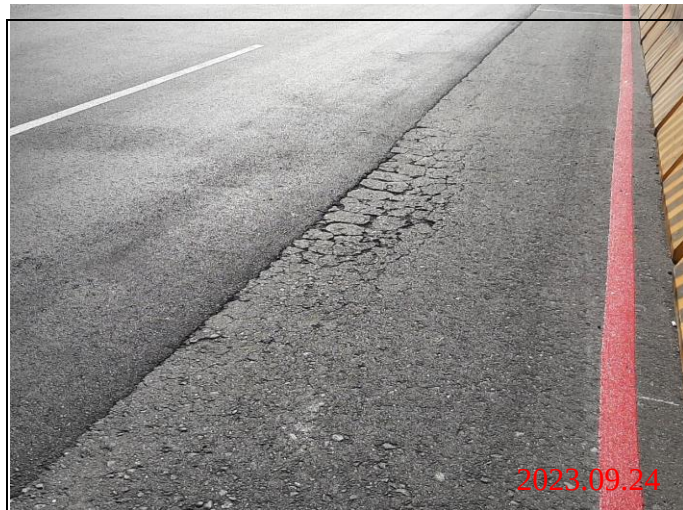
| 時段 | 號誌 | 標誌 | 標線 | 警示燈<br>(爆閃) | 帆布圍籬 | 籬外施工<br>(外單位) | 時間、位置、坑洞修補改正措施 |
|---|---|---|---|---|---|---|---|
| 上午 | 10:00 | 682標全線狀況良好 | | | | | 10:00<br>Y23站周邊路面龜裂 |

巡查日期地點：112.09.24/ Y23車站  
照片說明：路面龜裂狀況

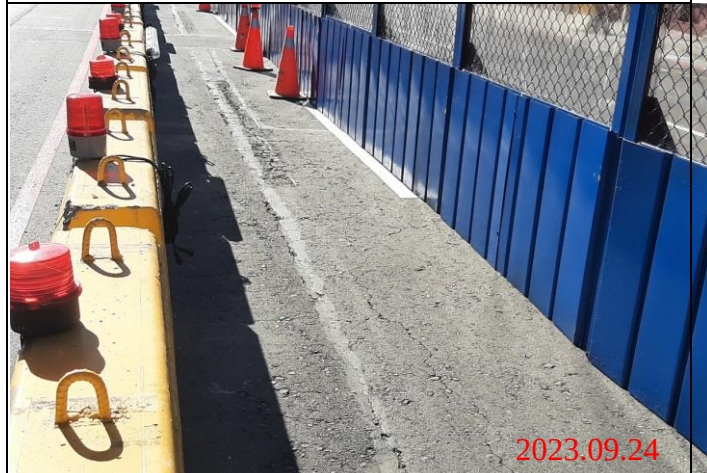
巡查日期地點：112.09.24/ Y23車站  
照片說明：路面龜裂狀況

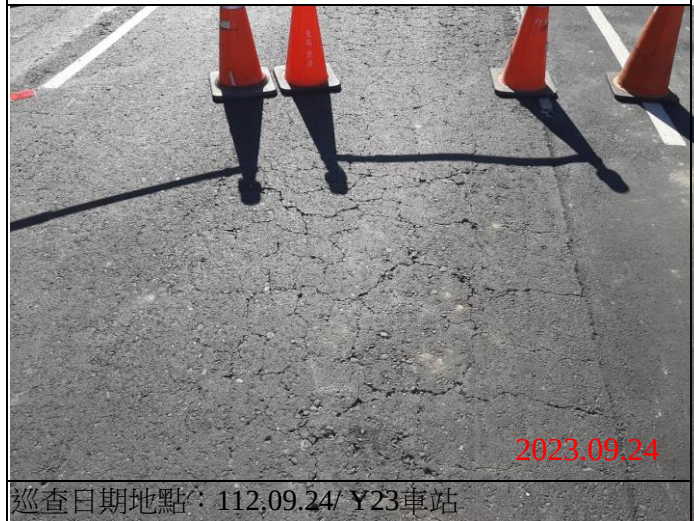
巡查日期地點：112.09.24/ Y23車站  
照片說明：路面龜裂狀況

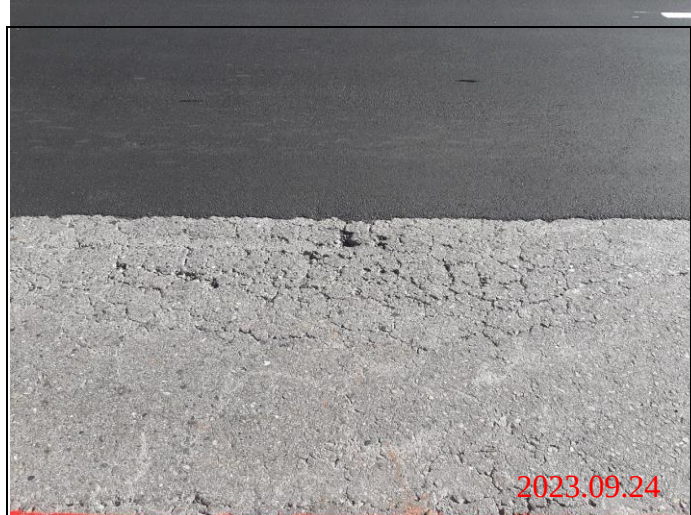
巡查日期地點：112.09.24/ Y23車站

照片說明：路面龜裂狀況

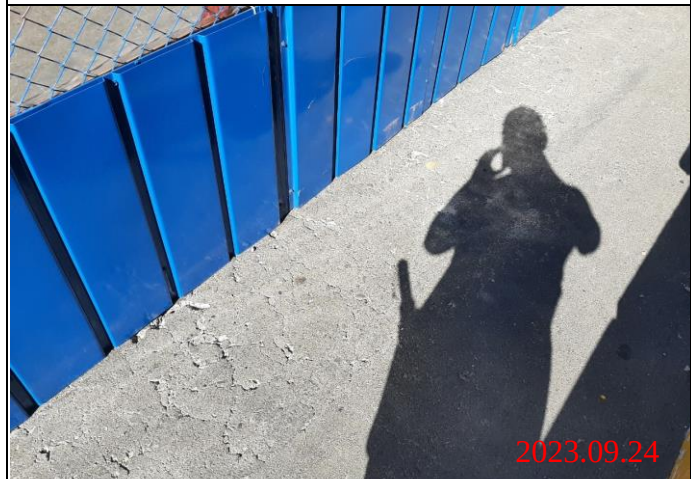
巡查日期地點：112.09.24/ Y23車站

照片說明：路面龜裂狀況

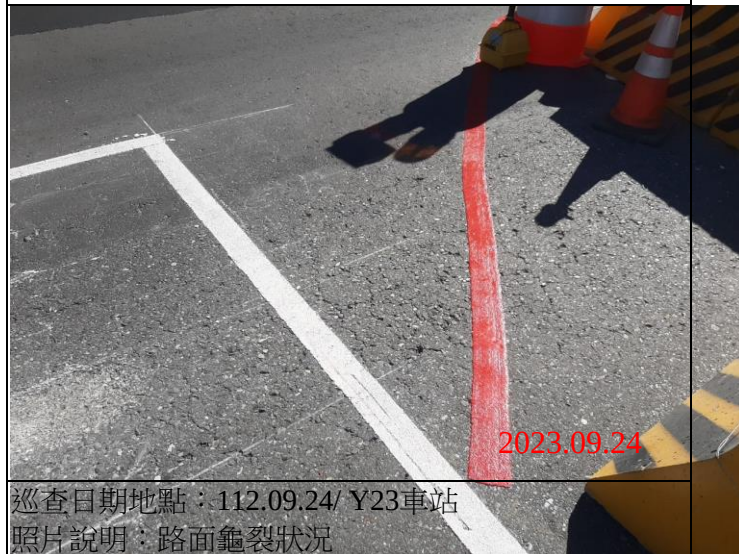
巡查日期地點：112.09.24/ Y23車站

照片說明：路面龜裂狀況

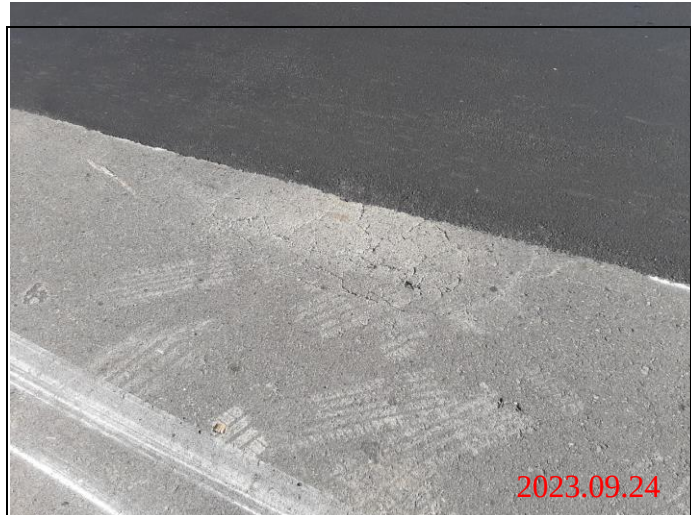
巡查日期地點：112.09.24/ Y23車站  
照片說明：路面龜裂狀況

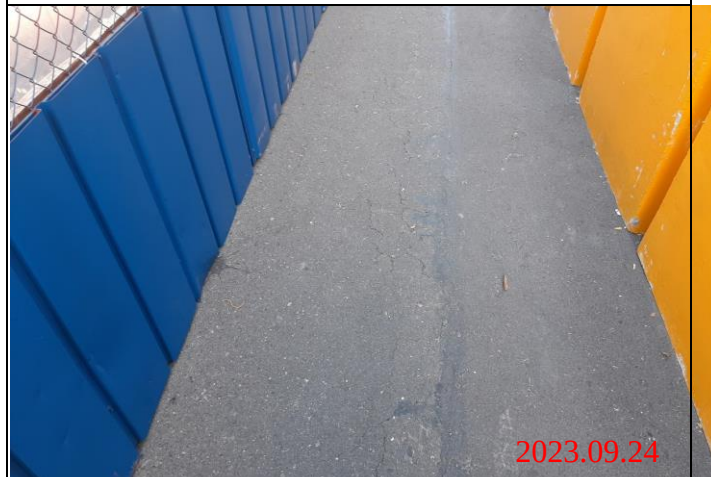
巡查日期地點：112.09.24/ Y23車站  
照片說明：路面龜裂狀況

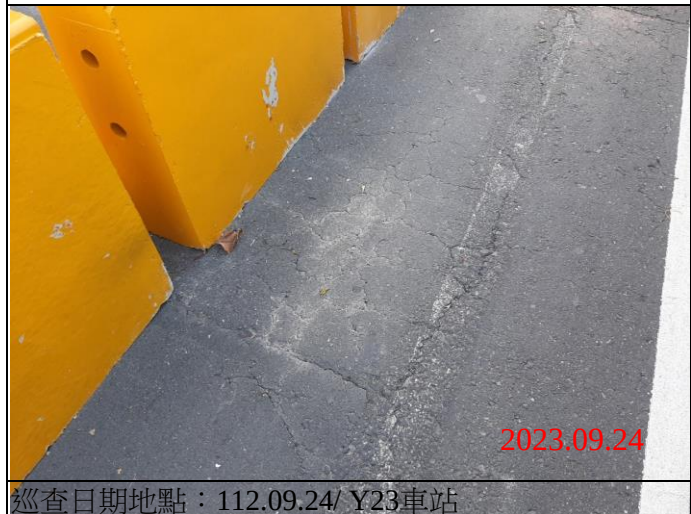
巡查日期地點：112.09.24/ Y23車站  
照片說明：路面龜裂狀況
