# 環狀線北環段Y1(不含)~Y23(含)土建及水電 農控區段標工程

日期: 112年 9月25日

## 環狀線CF680B區段標道路巡查照片

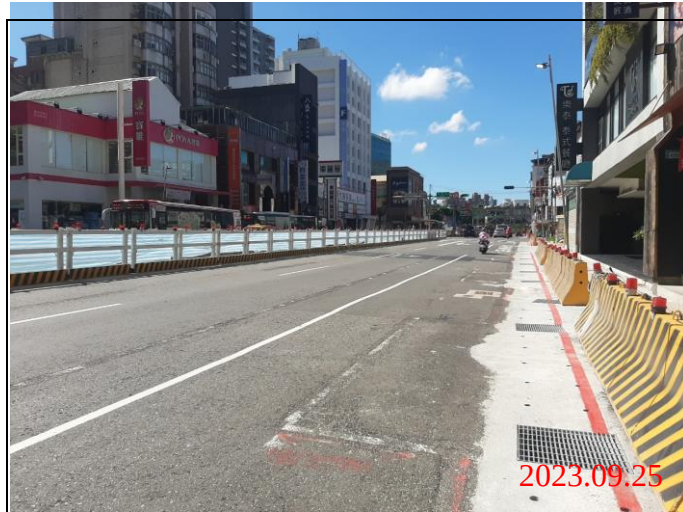
巡查日期地點：112.09.25/ Y21車站  
照片說明：路面狀況

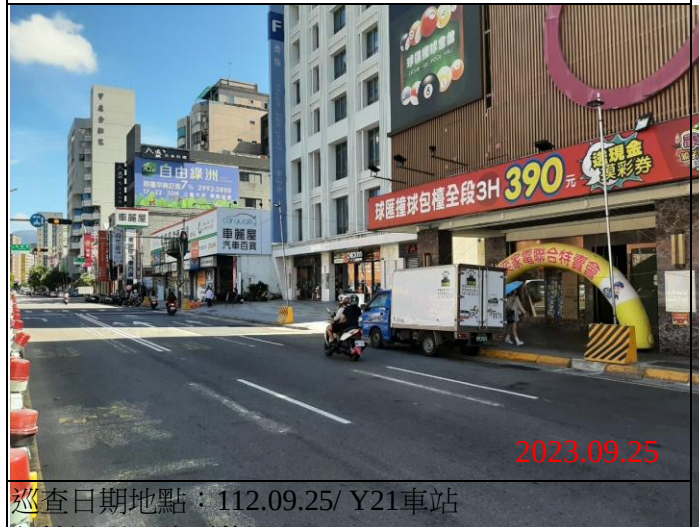
巡查日期地點：112.09.25/ Y21車站  
照片說明：路面狀況

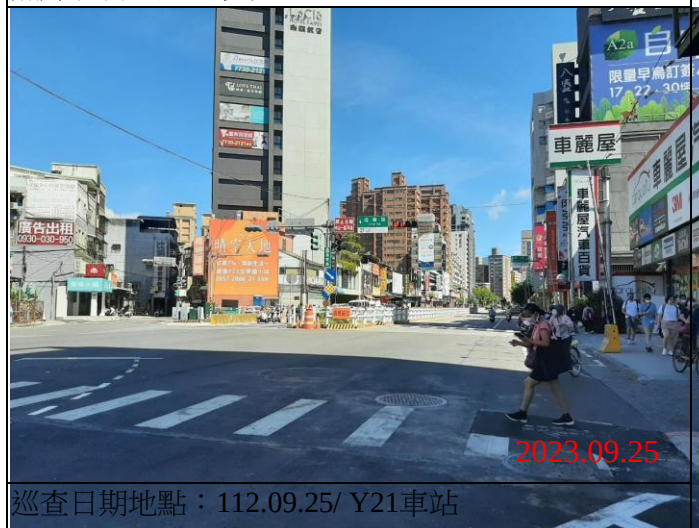
巡查日期地點：112.09.25/ Y21車站  
照片說明：路面狀況

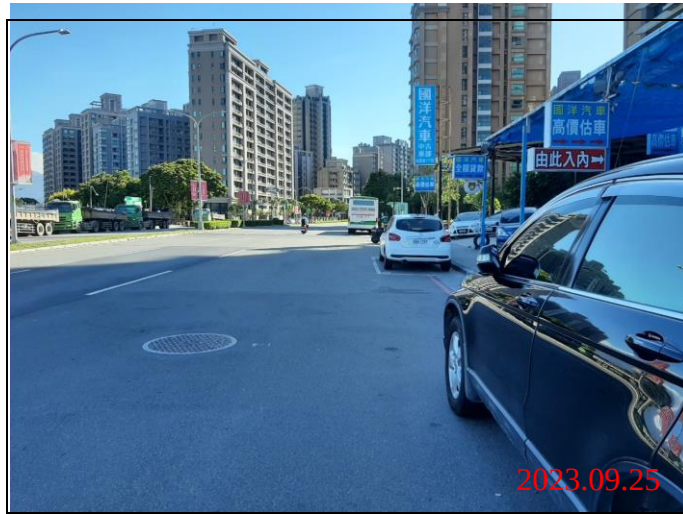
巡查日期地點：112.09.25/ Y22車站  
照片說明：路面狀況

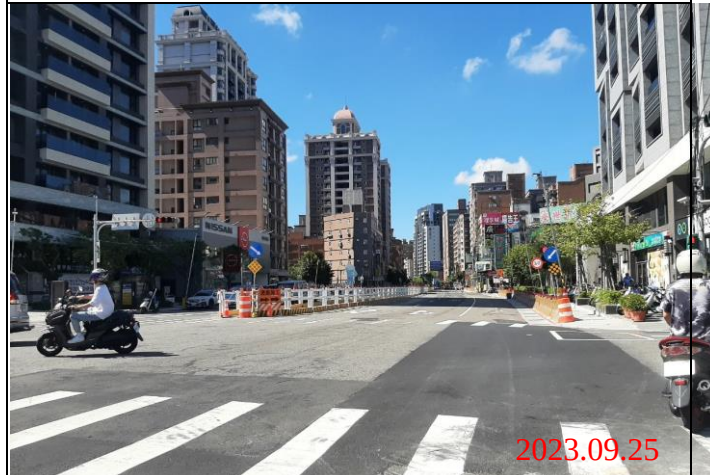
巡查日期地點：112.09.25/ Y22車站  
照片說明：路面狀況

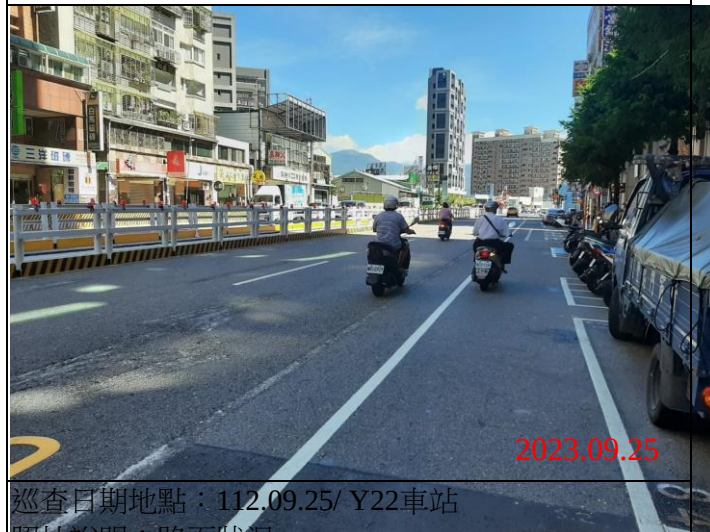
巡查日期地點：112.09.25/ Y22車站  
照片說明：路面狀況

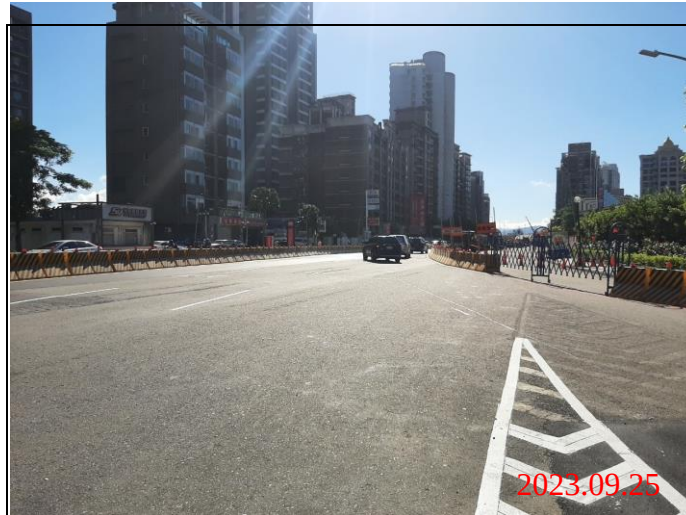
巡查日期地點：112.09.25/ Y23車站  
照片說明：路面狀況

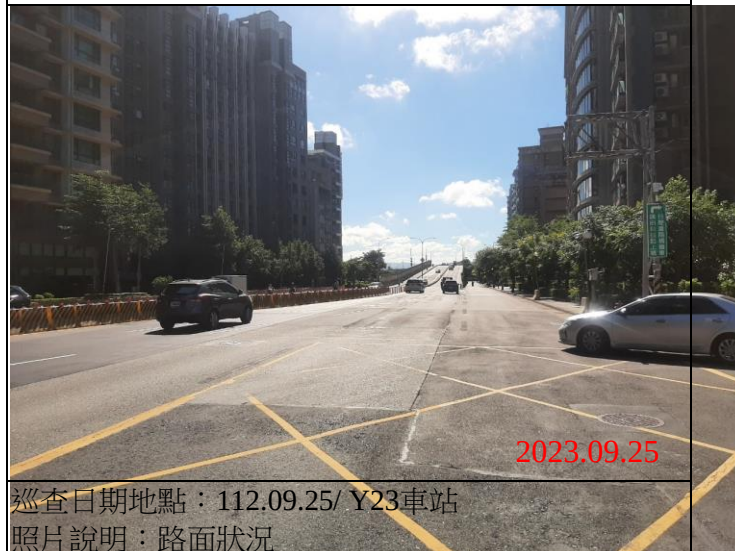
巡查日期地點：112.09.25/ Y23車站  
照片說明：路面狀況

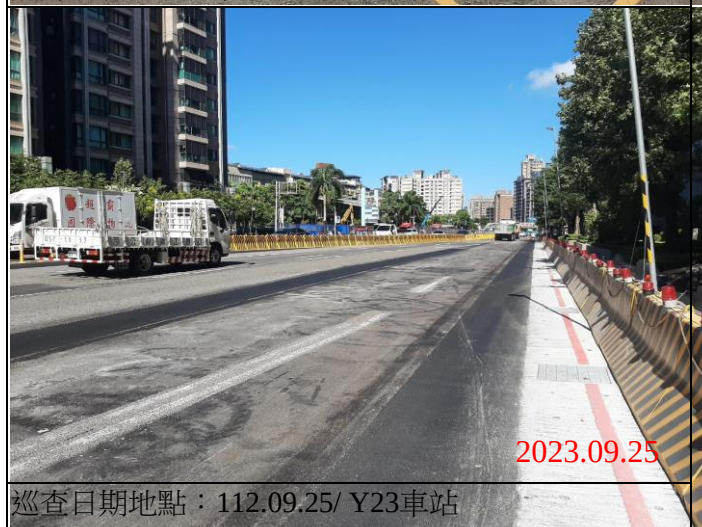
巡查日期地點：112.09.25/ Y23車站  
照片說明：路面狀況

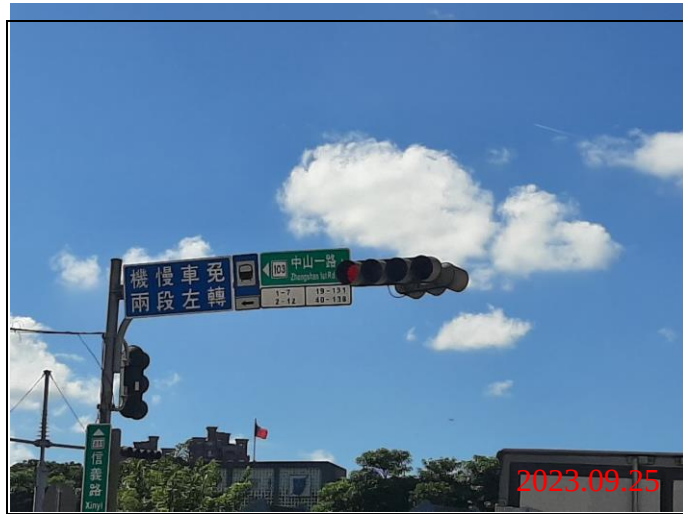
巡查日期地點：112.09.25/ Y21車站

照片說明：牌面設置狀況

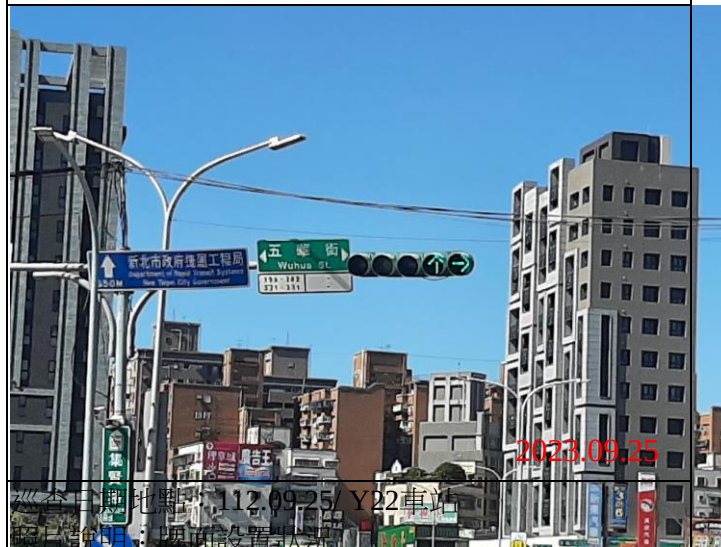
巡查日期地點：112.09.25/ Y22車站

照片說明：牌面設置狀況

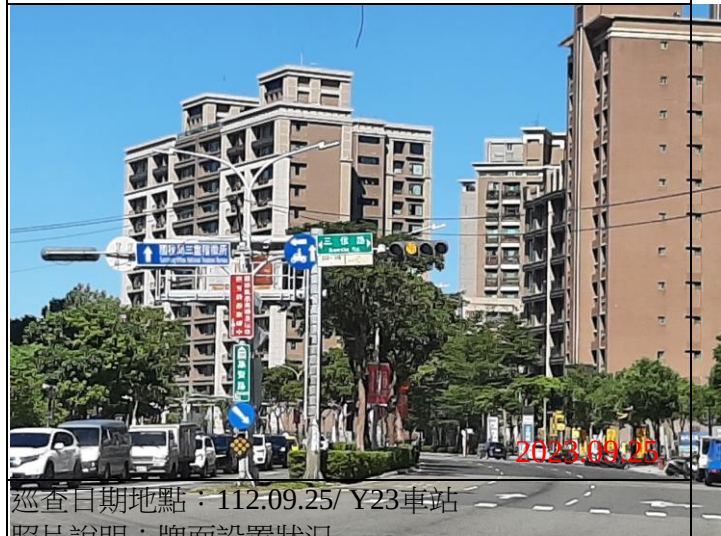
巡查日期地點：112.09.25/ Y23車站

照片說明：牌面設置狀況

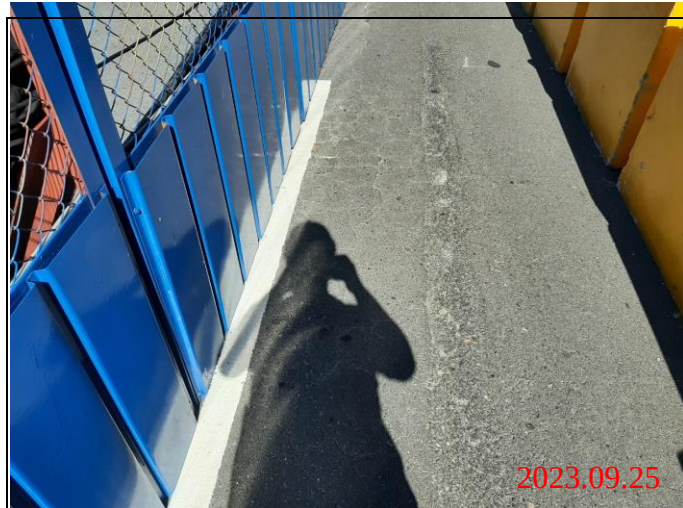
| 時段 | 號誌 | 標誌 | 標線 | 警示燈<br>(爆閃) | 帆布圍籬 | 籬外施工<br>(外單位) | 時間、位置、坑洞修補改正措施 |
|---|---|---|---|---|---|---|---|
| 上午 | 10:00 | 682標全線狀況良好 | | | | | 10:00<br>Y23站周邊路面龜裂 |

巡查日期地點：112.09.25/ Y23車站  
照片說明：路面龜裂狀況

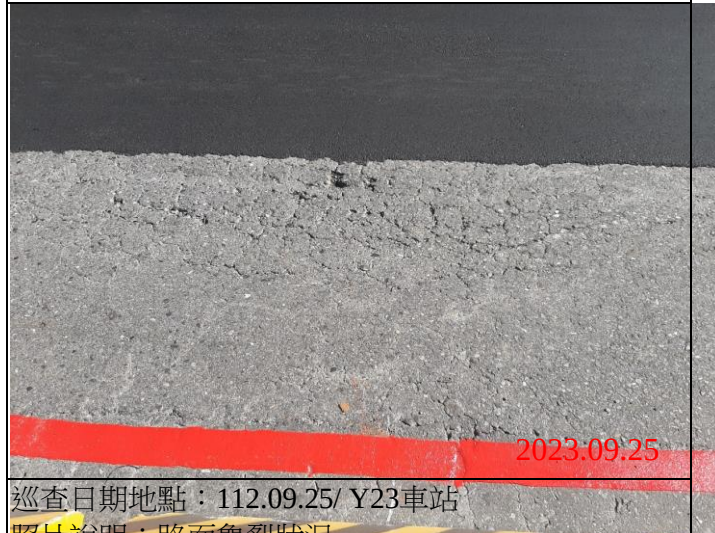
巡查日期地點：112.09.25/ Y23車站  
照片說明：路面龜裂狀況

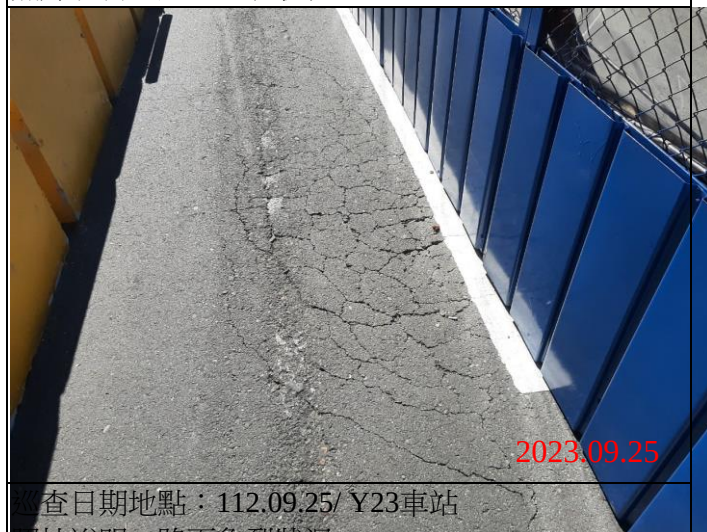
巡查日期地點：112.09.25/ Y23車站  
照片說明：路面龜裂狀況

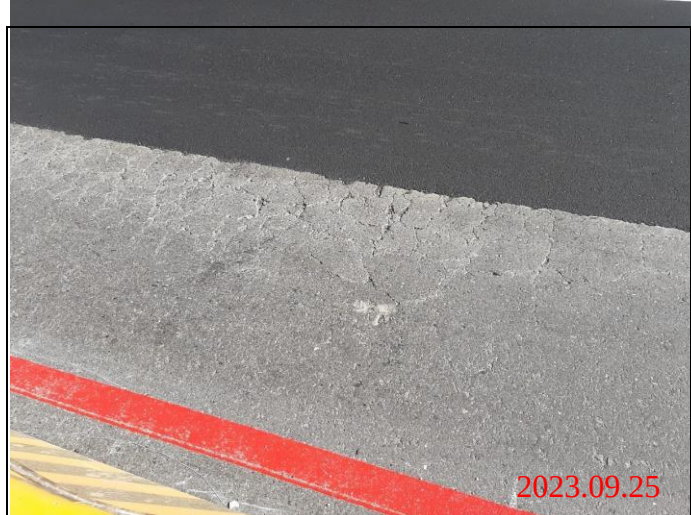
巡查日期地點：112.09.25/ Y23車站  
照片說明：路面龜裂狀況

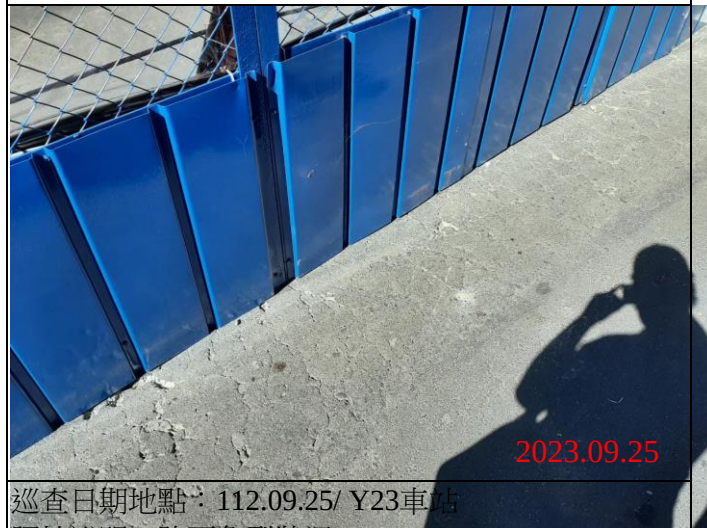
巡查日期地點：112.09.25/ Y23車站  
照片說明：路面龜裂狀況

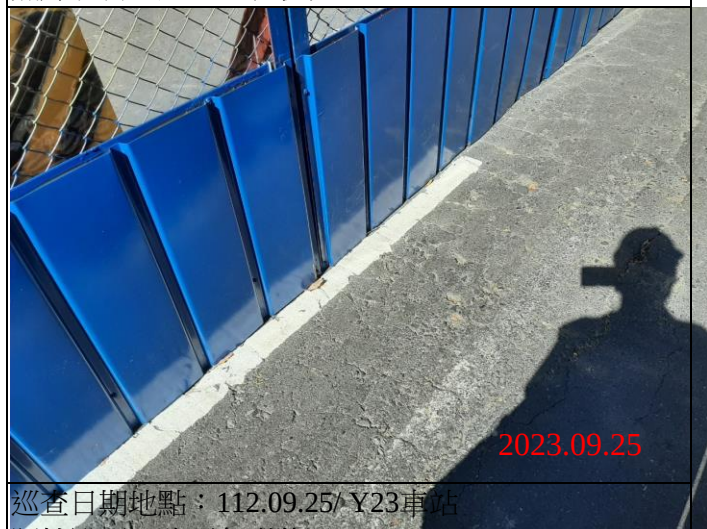
巡查日期地點：112.09.25/ Y23車站  
照片說明：路面龜裂狀況

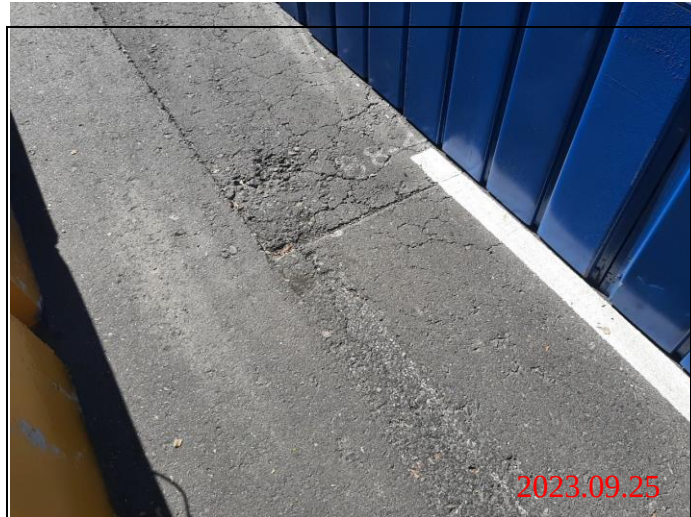
巡查日期地點：112.09.25/ Y23車站  
照片說明：路面龜裂狀況

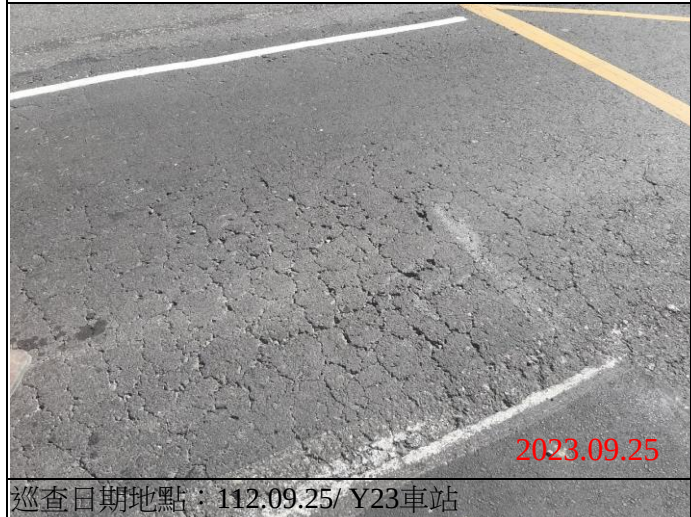
巡查日期地點：112.09.25/ Y23車站  
照片說明：路面龜裂狀況

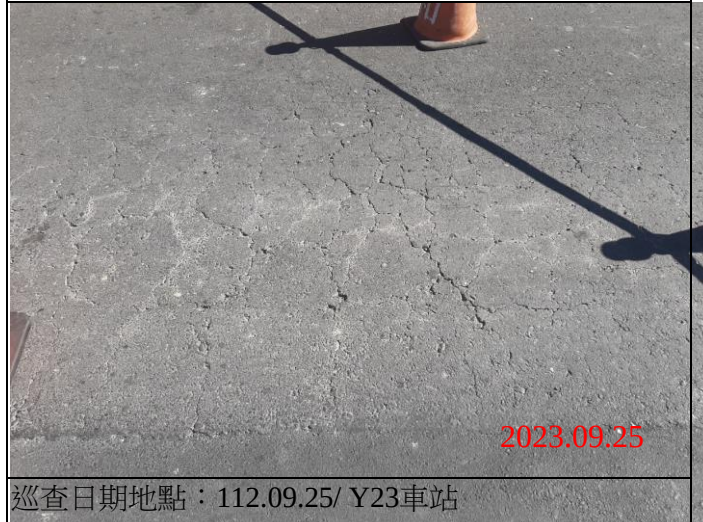
巡查日期地點：112.09.25/ Y23車站  
照片說明：路面龜裂狀況
