# 環狀線北環段Y10(不含)~Y23(含)土建及水電環控區段標工程

日期：112年9月26日

## 環狀線CF680B區段標道路巡查照片

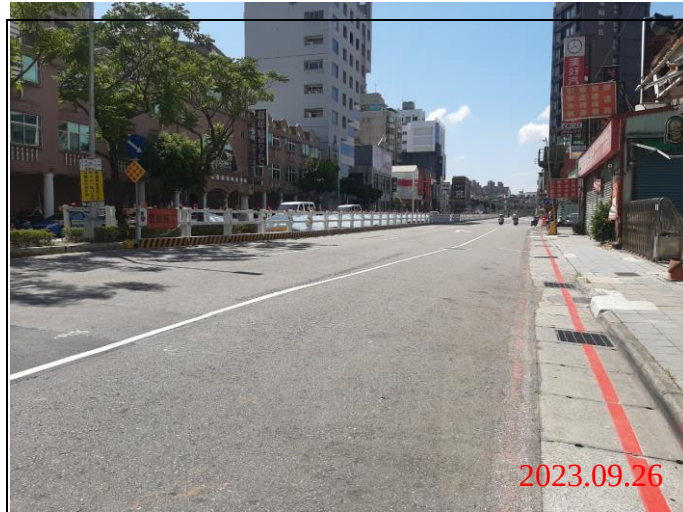
巡查日期地點：112.09.26/ Y21車站  
照片說明：路面狀況

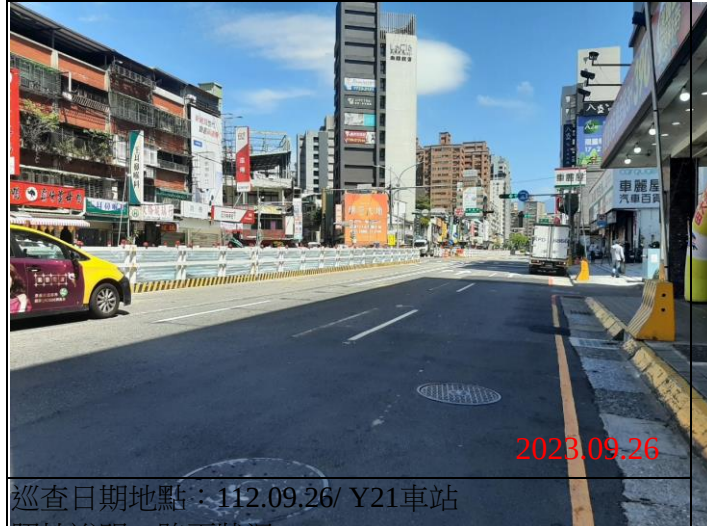
巡查日期地點：112.09.26/ Y21車站  
照片說明：路面狀況

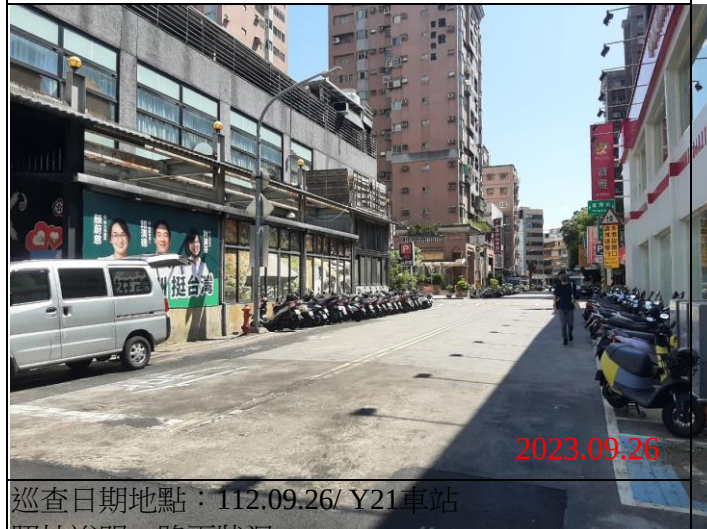
巡查日期地點：112.09.26/ Y21車站  
照片說明：路面狀況

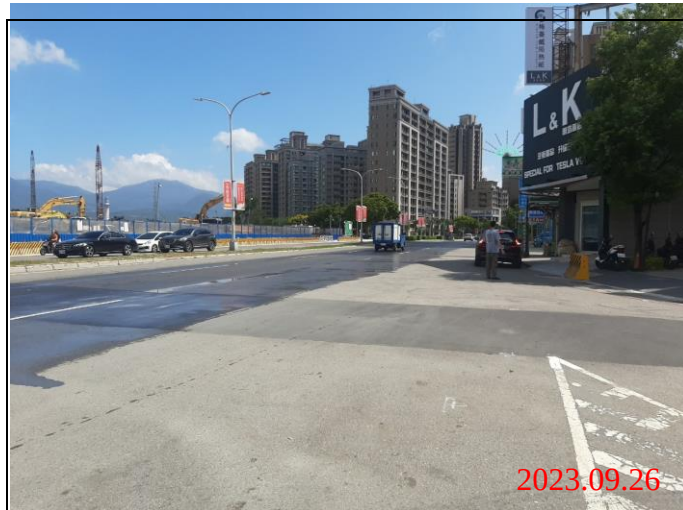
巡查日期地點：112.09.26/ Y22車站  
照片說明：路面狀況

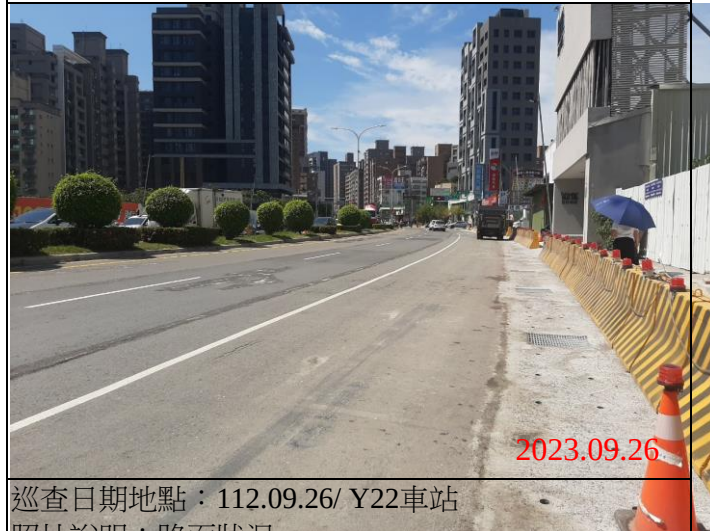
巡查日期地點：112.09.26/ Y22車站  
照片說明：路面狀況

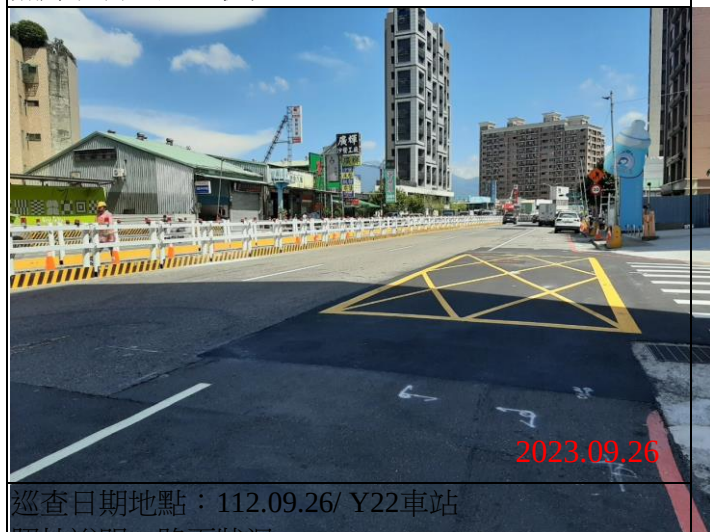
巡查日期地點：112.09.26/ Y22車站  
照片說明：路面狀況

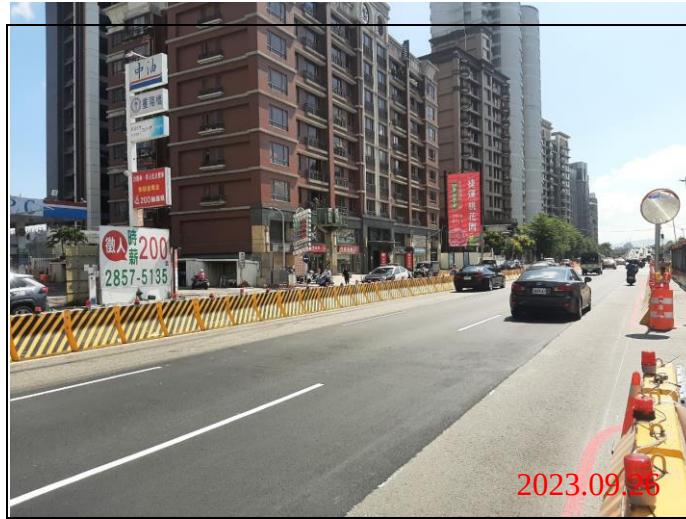
巡查日期地點：112.09.26/ Y23車站  
照片說明：路面狀況

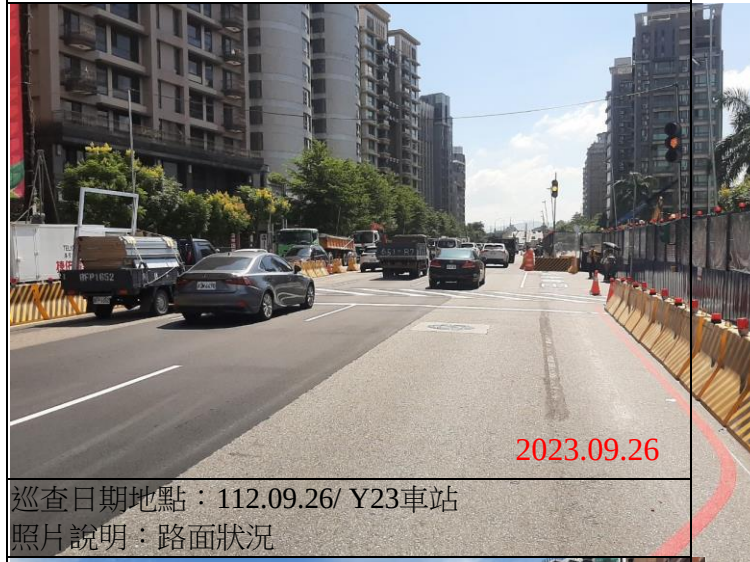
巡查日期地點：112.09.26/ Y23車站  
照片說明：路面狀況

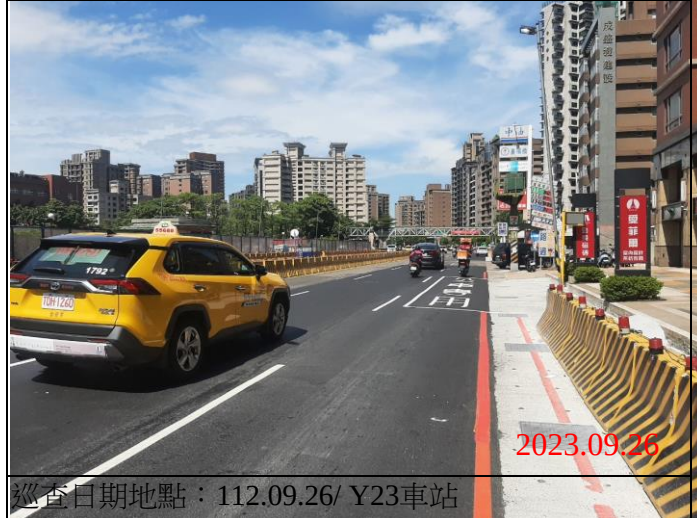
巡查日期地點：112.09.26/ Y23車站  
照片說明：路面狀況

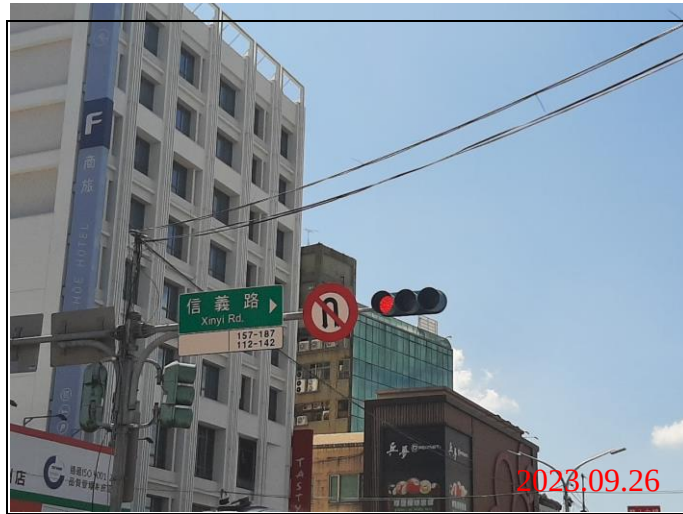
巡查日期地點：112.09.26/ Y21車站

照片說明：牌面設置狀況

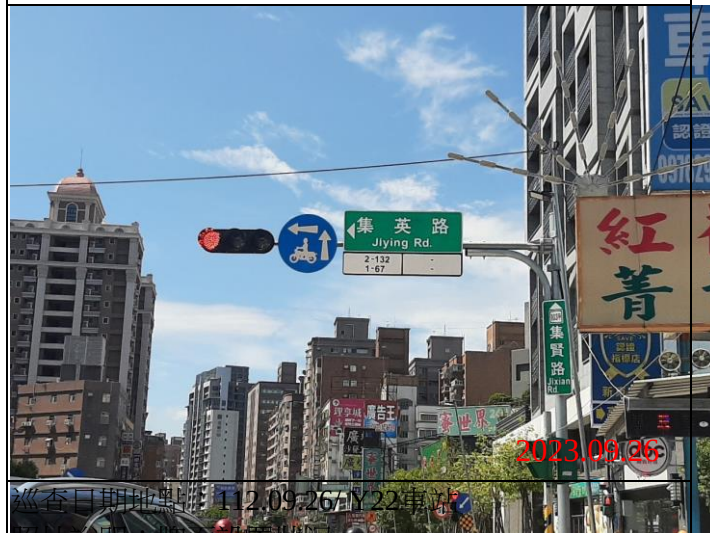
巡查日期地點：112.09.26/ Y22車站

照片說明：牌面設置狀況

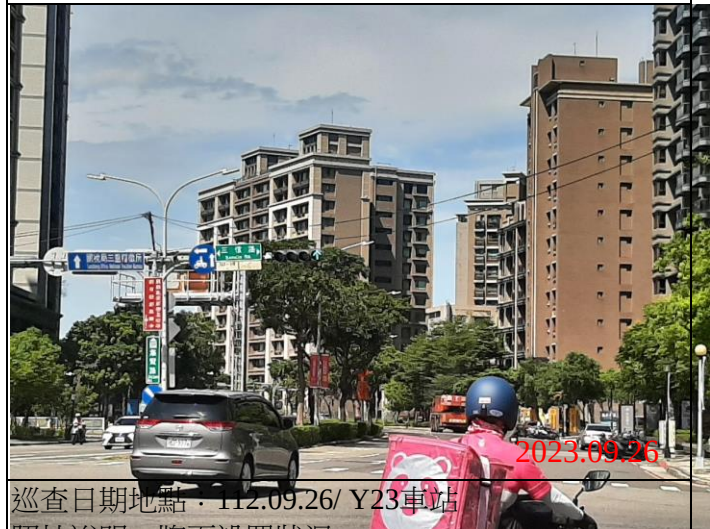
巡查日期地點：112.09.26/ Y23車站

照片說明：牌面設置狀況

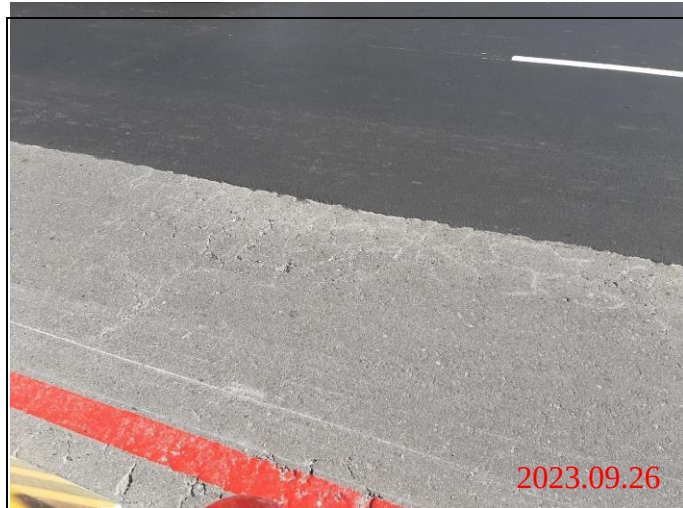
| 時段 | 號誌 | 標誌 | 標線 | 警示燈<br>(爆閃) | 帆布圍籬 | 籬外施工<br>(外單位) | 時間、位置、坑洞修補改正措施 |
|---|---|---|---|---|---|---|---|
| 上午 | 10:00 | | 682標全線狀況良好 | | | | 10:00<br>Y23站周邊道路龜裂 |

巡查日期地點：112.09.26/ Y23車站  
照片說明：路面龜裂狀況

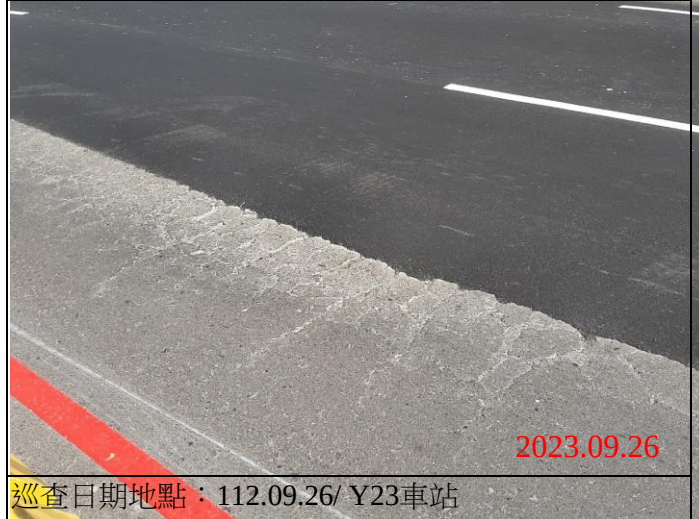
巡查日期地點：112.09.26/ Y23車站  
照片說明：路面龜裂狀況

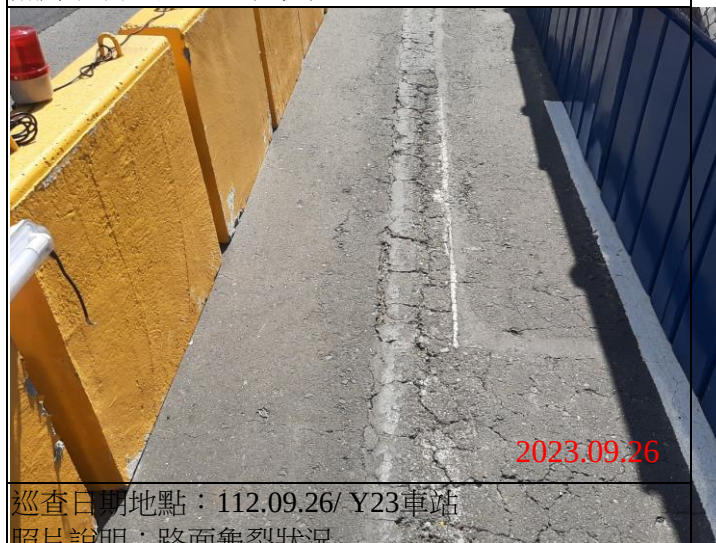
巡查日期地點：112.09.26/ Y23車站  
照片說明：路面龜裂狀況

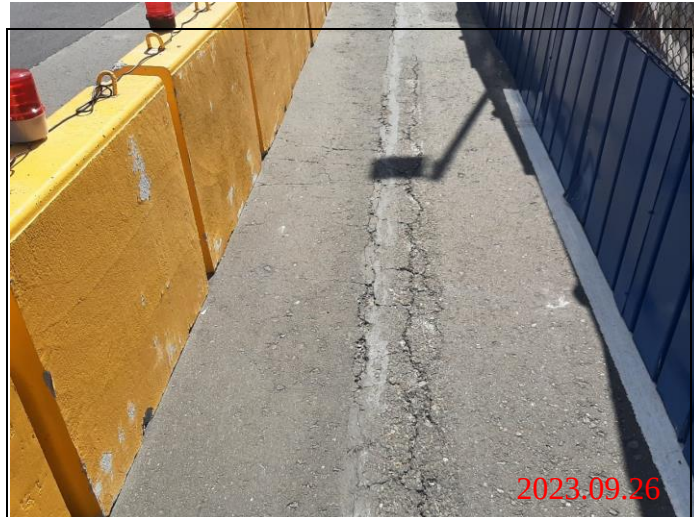
巡查日期地點：112.09.26/ Y23車站  
照片說明：路面龜裂狀況

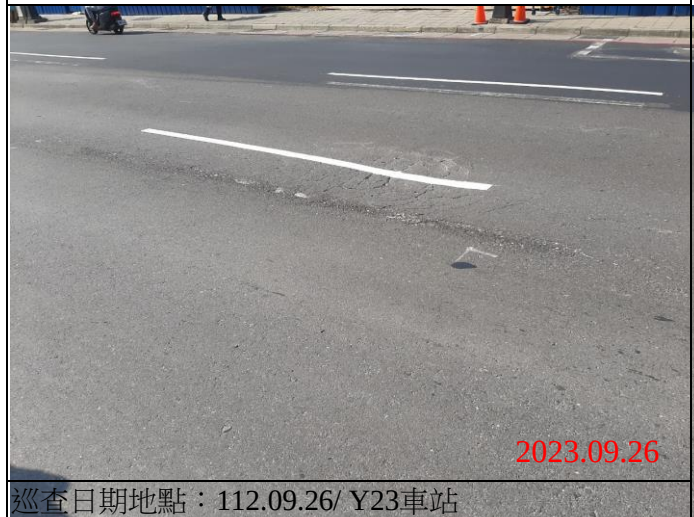
巡查日期地點：112.09.26/ Y23車站  
照片說明：路面龜裂狀況

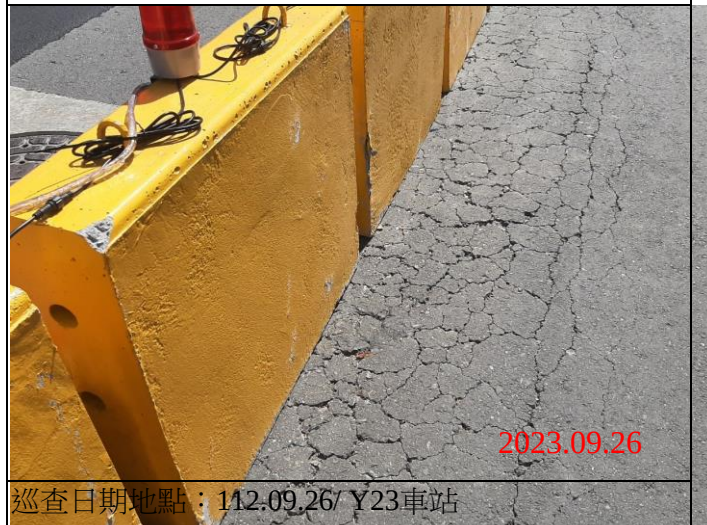
巡查日期地點：112.09.26/ Y23車站  
照片說明：路面龜裂狀況

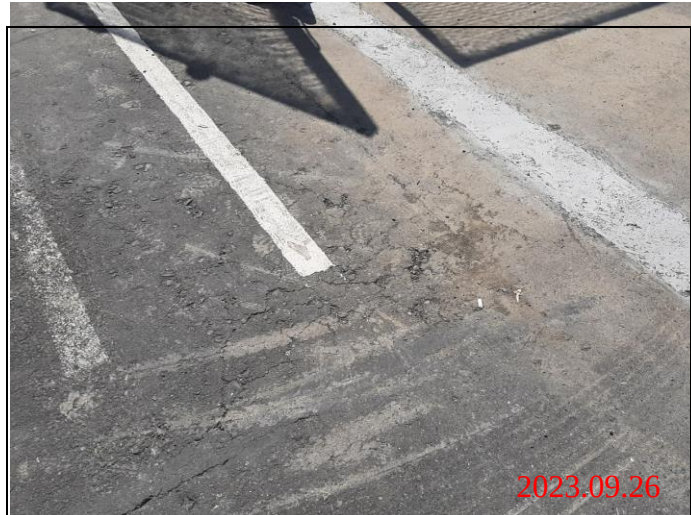
巡查日期地點：112.09.26/ Y23車站

照片說明：路面龜裂狀況

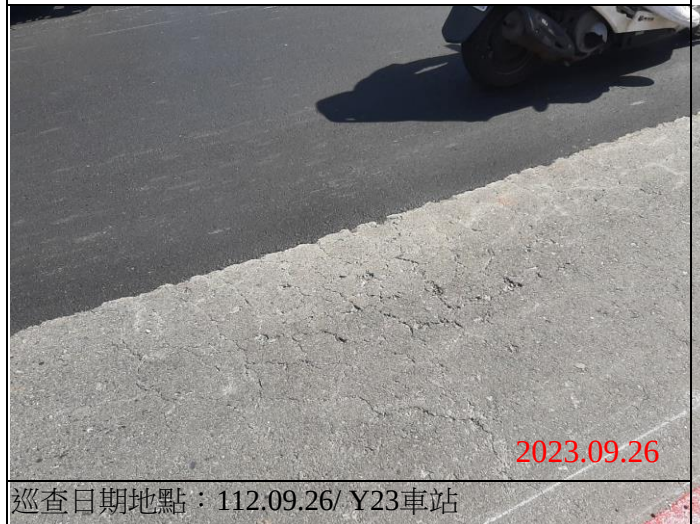
巡查日期地點：112.09.26/ Y23車站

照片說明：路面龜裂狀況

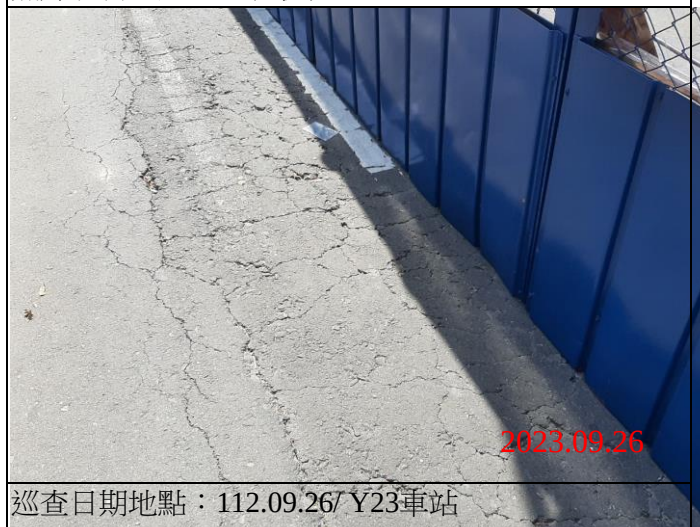
巡查日期地點：112.09.26/ Y23車站

照片說明：路面龜裂狀況
