# 環狀線北環段Y20(不含)~Y23(含)土建及水電環控區段標工程

日期: 112 年 9 月 27 日

## 環狀線CF680B區段標道路巡查照片

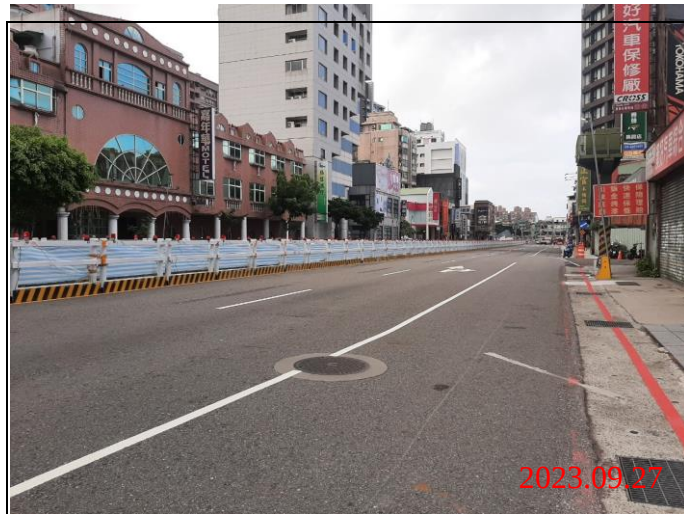
巡查日期地點：112.09.27/ Y21車站  
照片說明：路面狀況

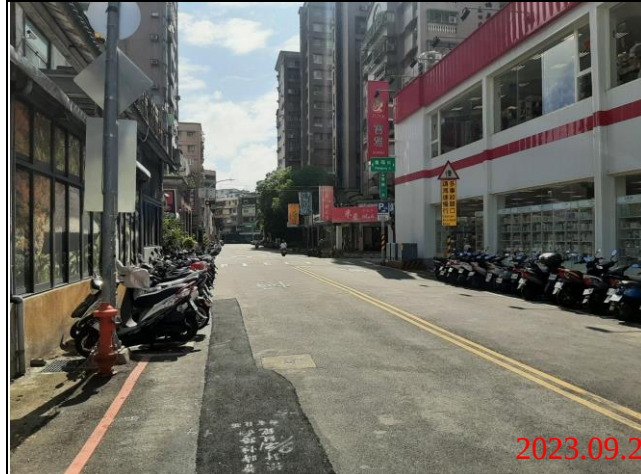
巡查日期地點：112.09.27/ Y21車站  
照片說明：路面狀況

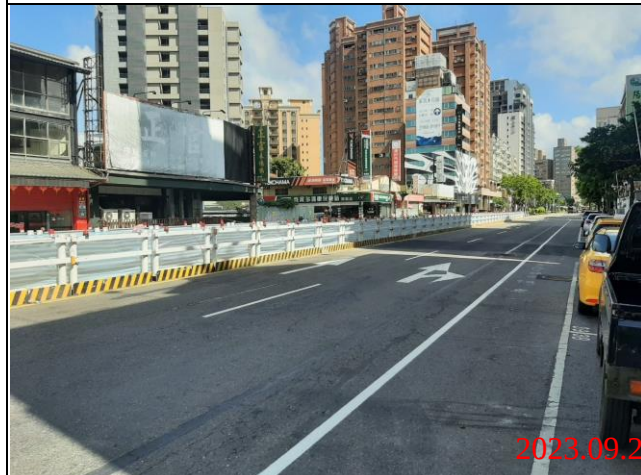
巡查日期地點：112.09.27/ Y21車站  
照片說明：路面狀況

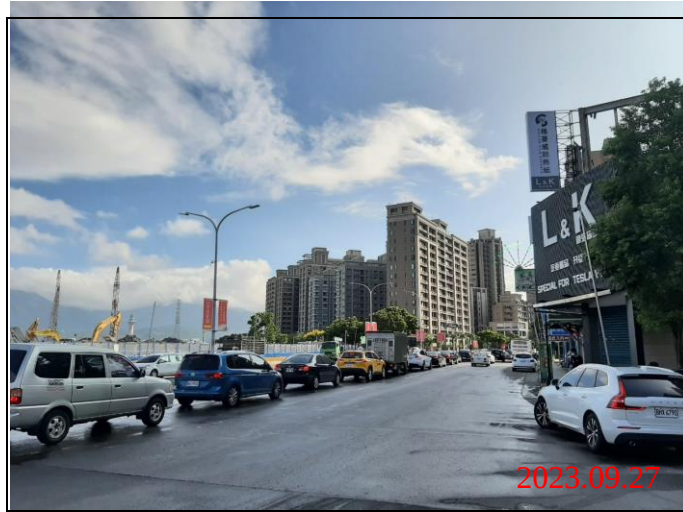
巡查日期地點：112.09.27/ Y22車站  
照片說明：路面狀況

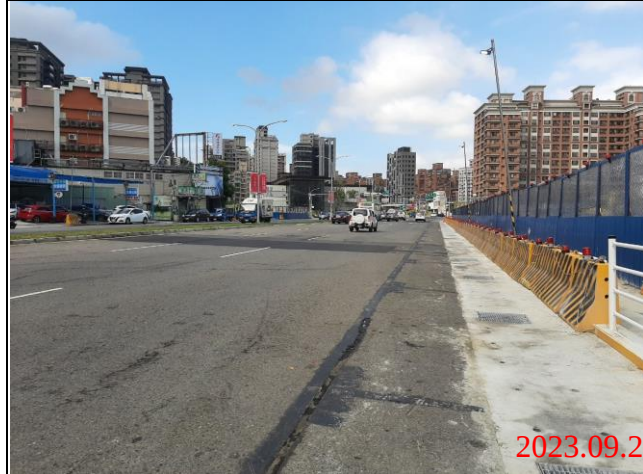
巡查日期地點：112.09.27/ Y22車站  
照片說明：路面狀況

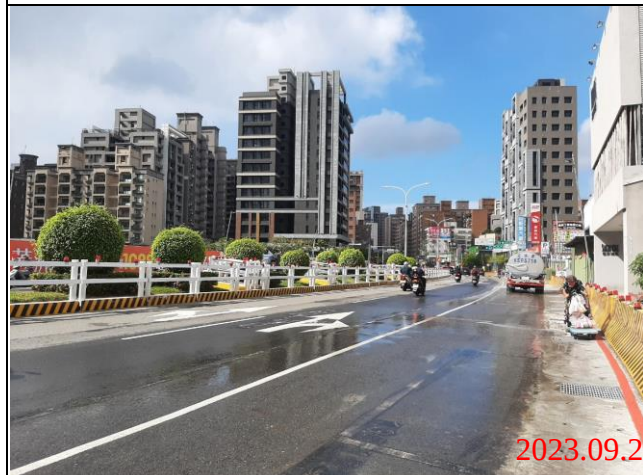
巡查日期地點：112.09.27/ Y22車站  
照片說明：路面狀況

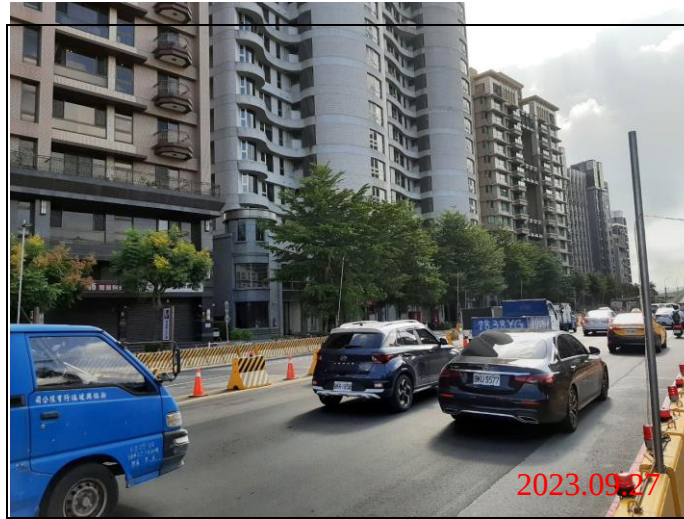
巡查日期地點：112.09.27/ Y23車站  
照片說明：路面狀況

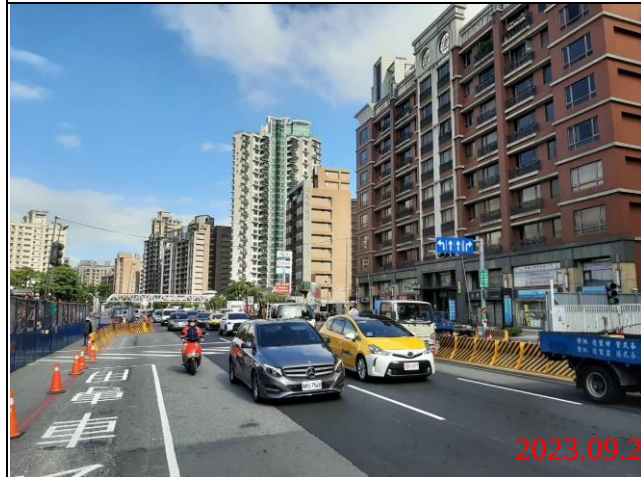
巡查日期地點：112.09.27/ Y23車站  
照片說明：路面狀況

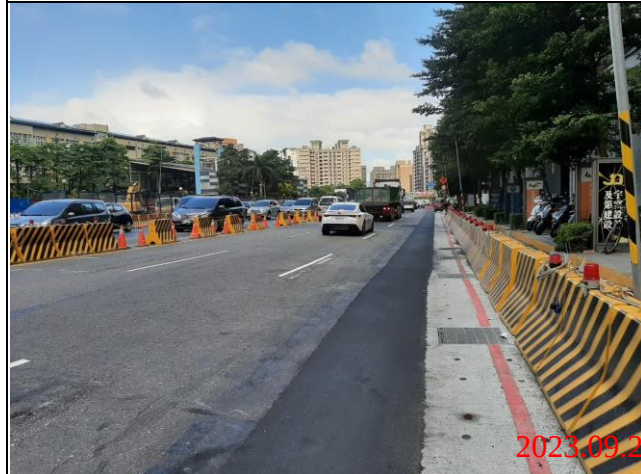
巡查日期地點：112.09.27/ Y23車站  
照片說明：路面狀況

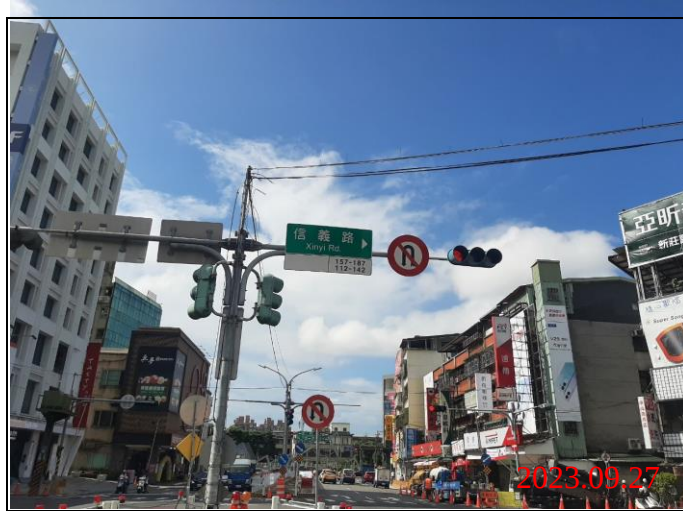
巡查日期地點：112.09.27/ Y21車站

照片說明：牌面設置狀況

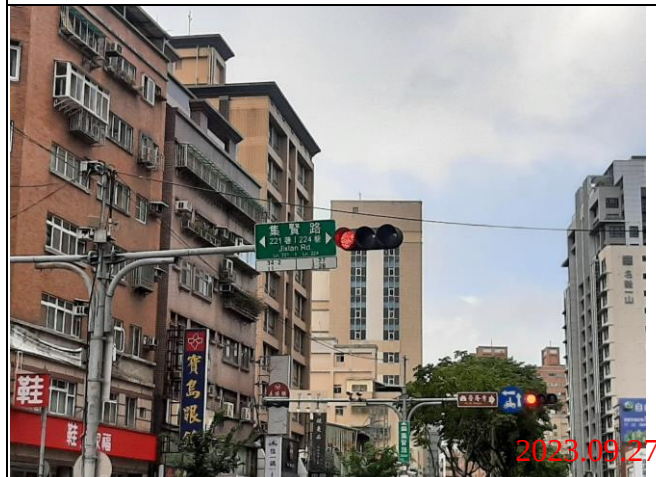
巡查日期地點：112.09.27/ Y22車站

照片說明：牌面設置狀況

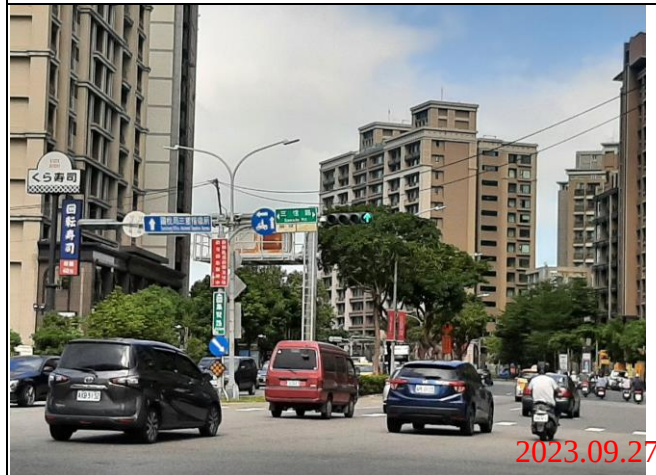
巡查日期地點：112.09.27/ Y23車站

照片說明：牌面設置狀況

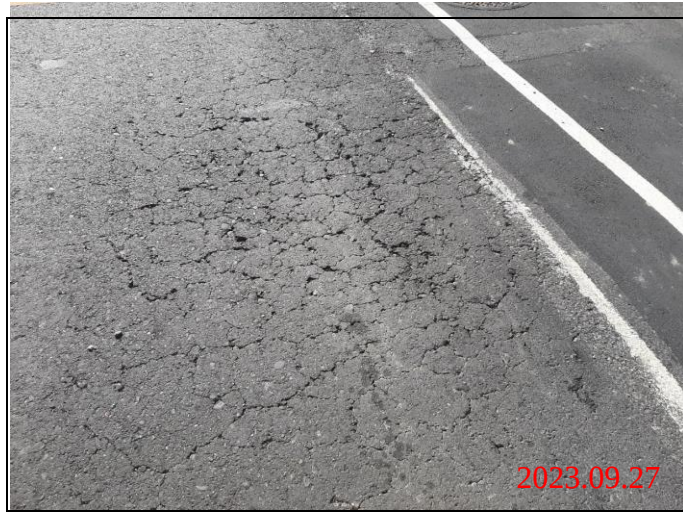
| 時段 | 號誌 | 標誌 | 標線 | 警示燈<br>(爆閃) | 帆布圍籬 | 籬外施工<br>(外單位) | 時間、位置、坑洞修補改正措施 |
|---|---|---|---|---|---|---|---|
| 上午 | 10:00 | | 652 標全線狀況良好 | | | | 10:00<br>Y23 站周邊路面龜裂 |

巡查日期地點：112.09.27/ Y23車站  
照片說明：路面龜裂狀況

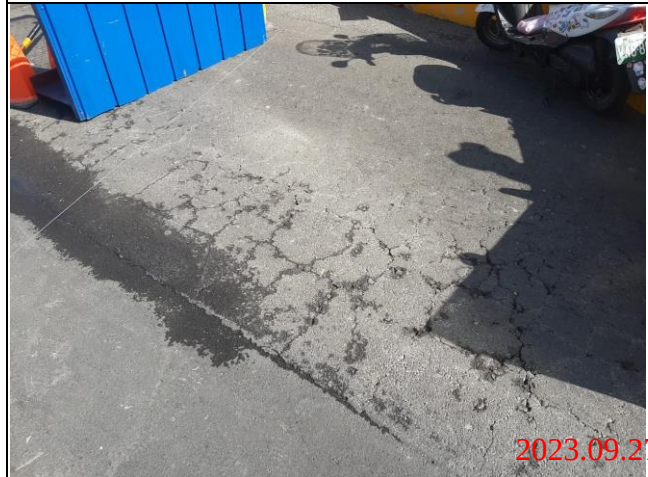
巡查日期地點：112.09.27/ Y23車站  
照片說明：路面龜裂狀況

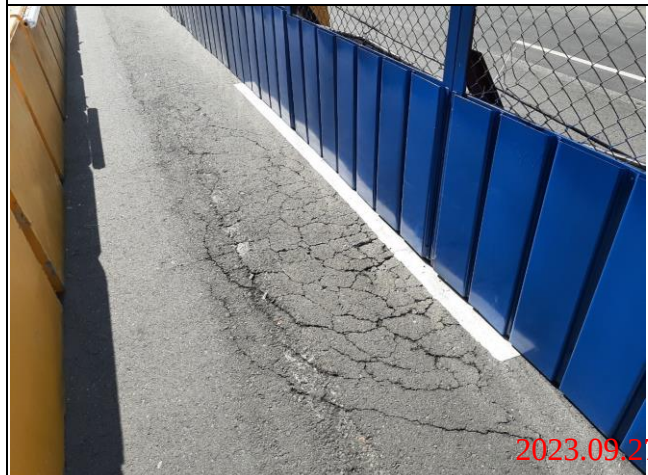
巡查日期地點：112.09.27/ Y23車站  
照片說明：路面龜裂狀況

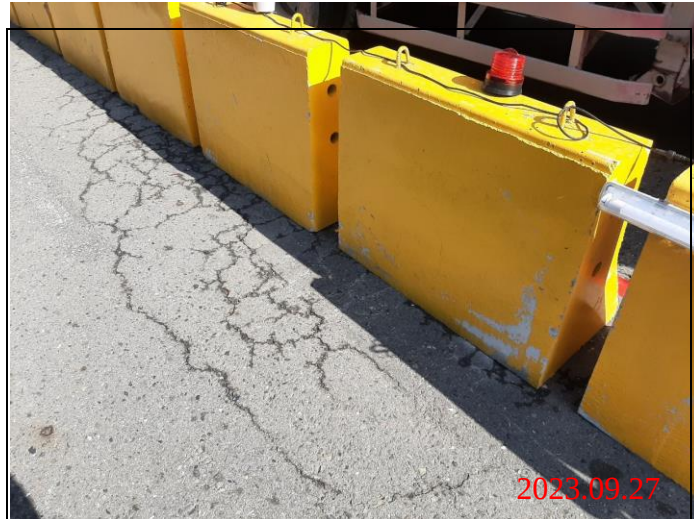
巡查日期地點：112.09.27/ Y23車站  
照片說明：路面龜裂狀況

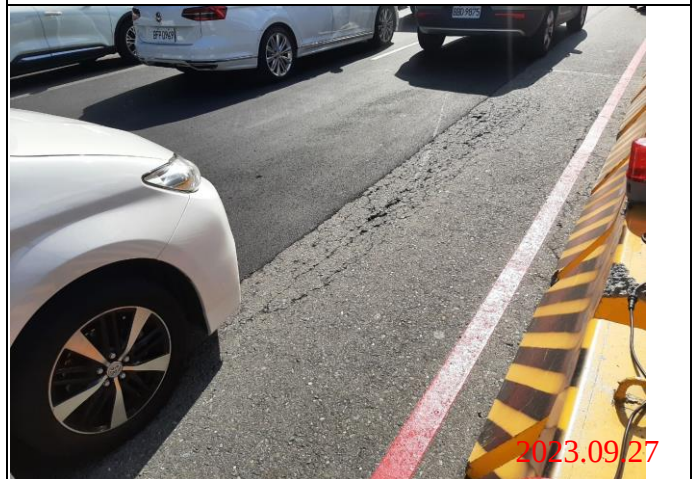
巡查日期地點：112.09.27/ Y23車站  
照片說明：路面龜裂狀況

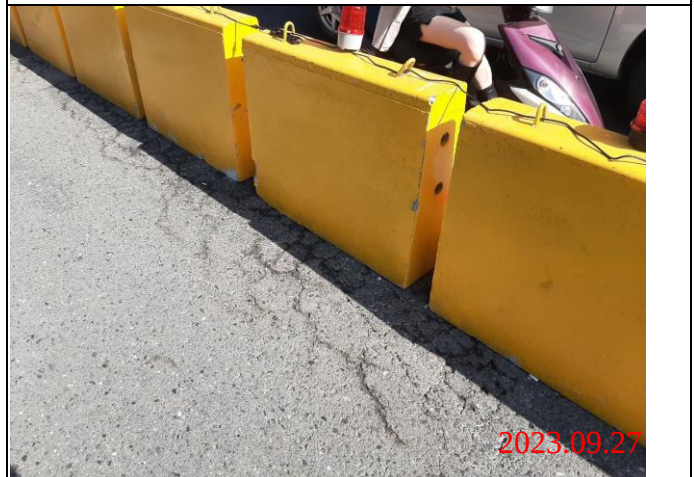
巡查日期地點：112.09.27/ Y23車站  
照片說明：路面龜裂狀況

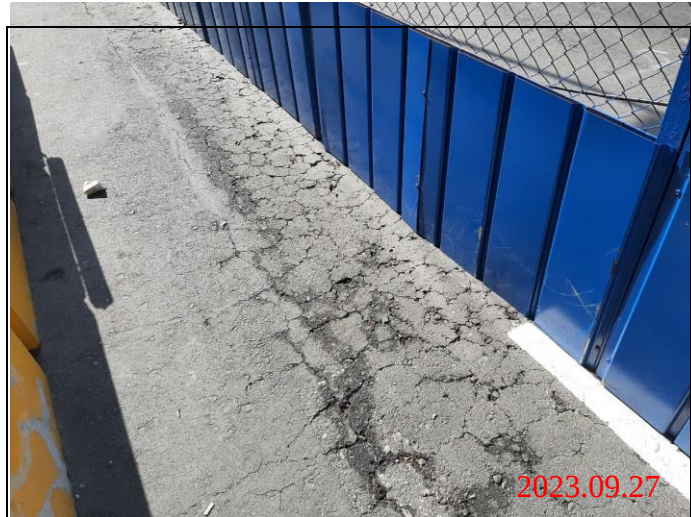
巡查日期地點：112.09.27/ Y23車站  
照片說明：路面龜裂狀況

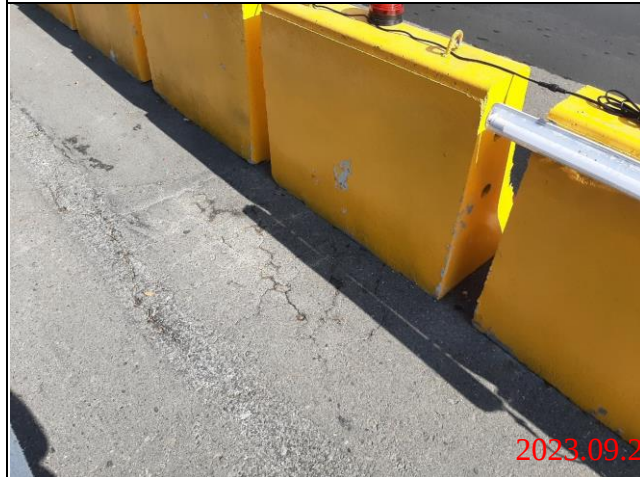
巡查日期地點：112.09.27/ Y23車站  
照片說明：路面龜裂狀況

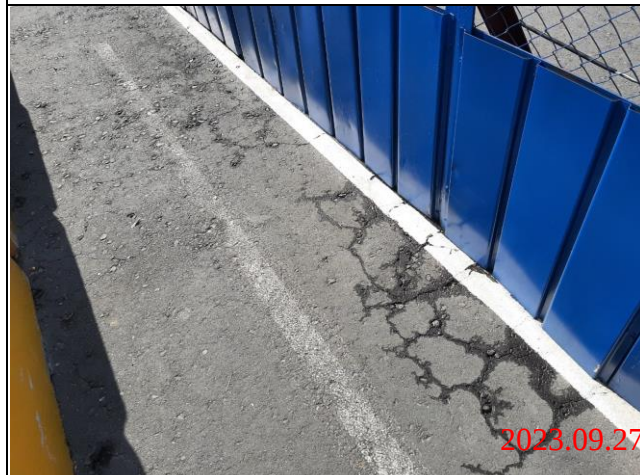
巡查日期地點：112.09.27/ Y23車站  
照片說明：路面龜裂狀況
