# 環狀線北環段Y20(不含)~Y23(含)土建及水電環控區段標工程

日期: 112年9月8日

## 環狀線CF680B區段標道路巡查照片

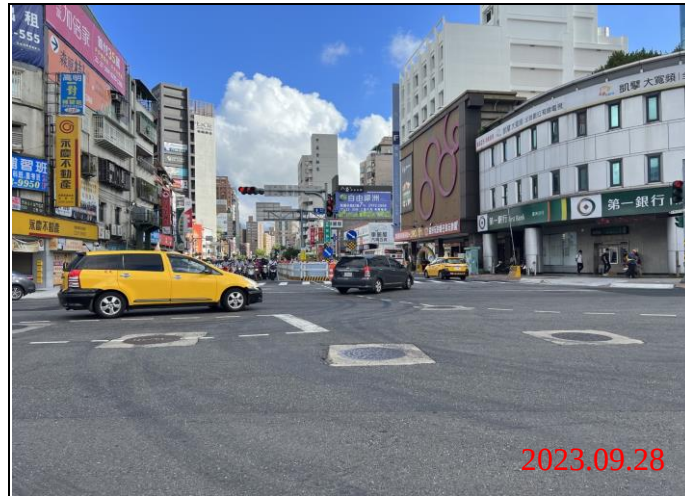
巡查日期地點：112.09.28/ Y21車站  
照片說明：路面狀況

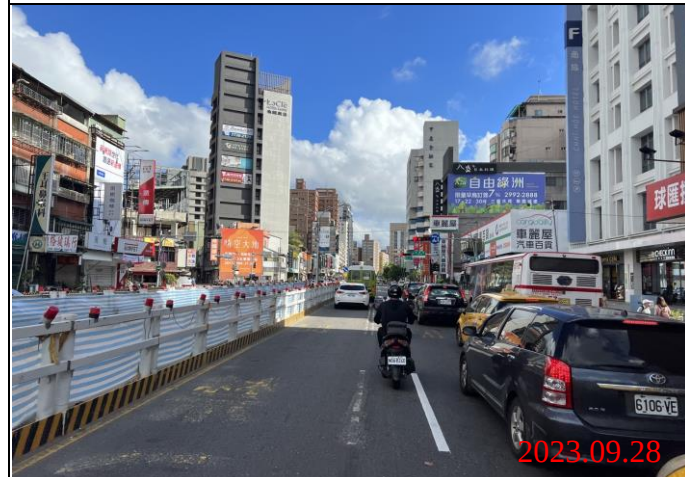
巡查日期地點：112.09.28/ Y21車站  
照片說明：路面狀況

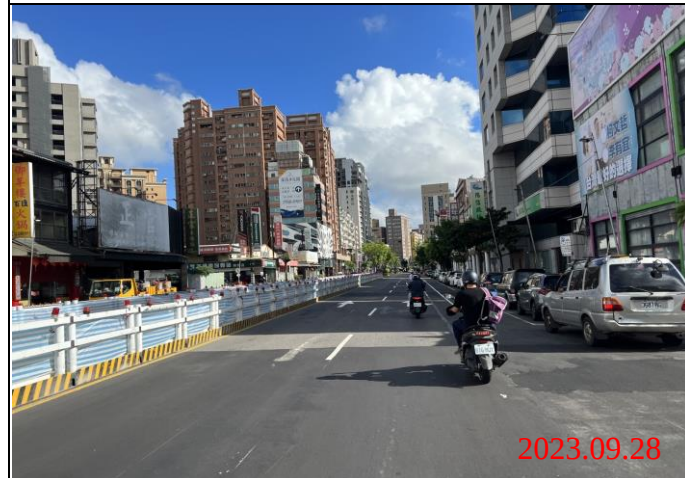
巡查日期地點：112.09.28/ Y21車站  
照片說明：路面狀況

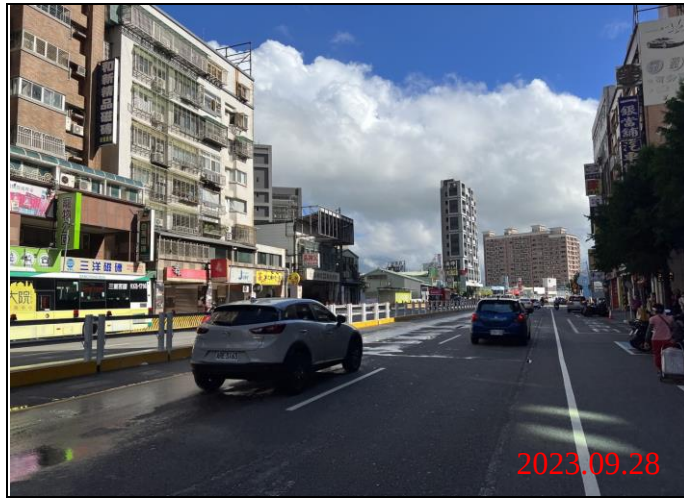
巡查日期地點：112.09.28/ Y22車站  
照片說明：路面狀況

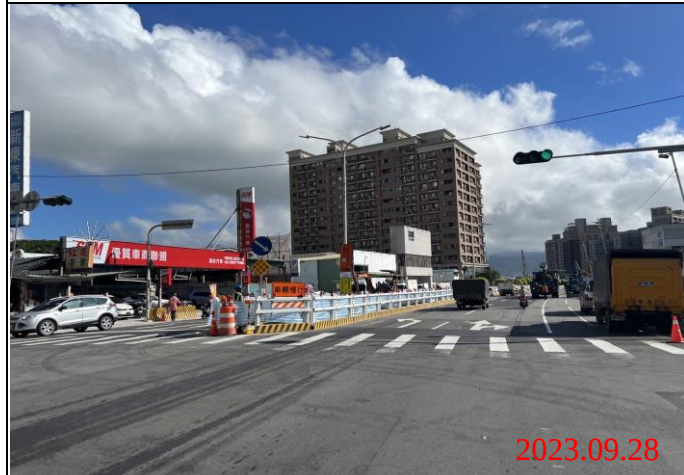
巡查日期地點：112.09.28/ Y22車站  
照片說明：路面狀況

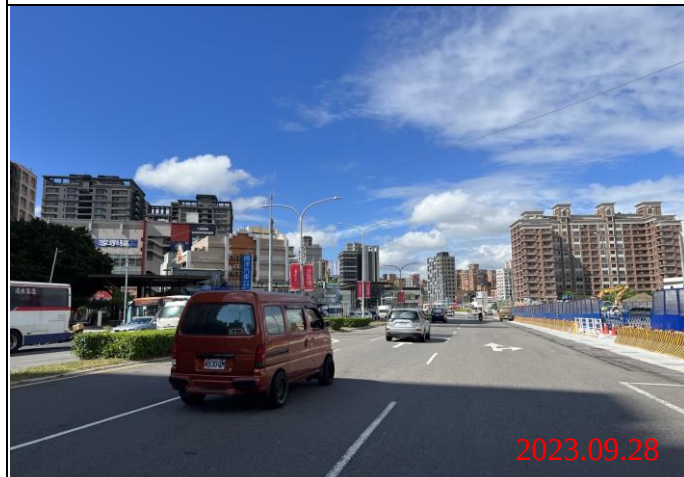
巡查日期地點：112.09.28/ Y22車站  
照片說明：路面狀況

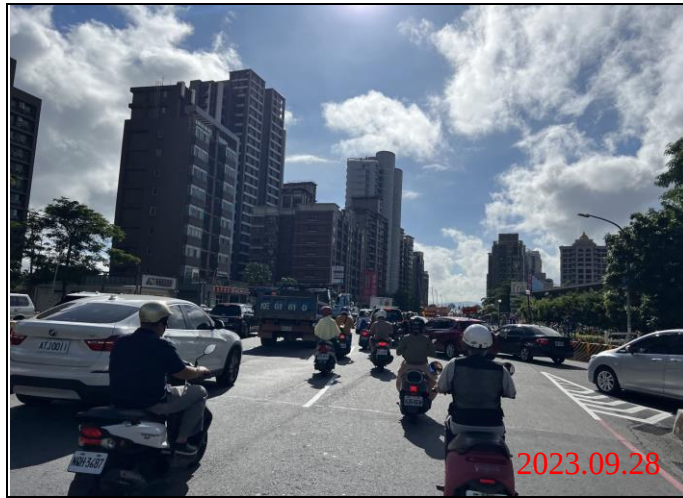
巡查日期地點：112.09.28/ Y23車站  
照片說明：路面狀況

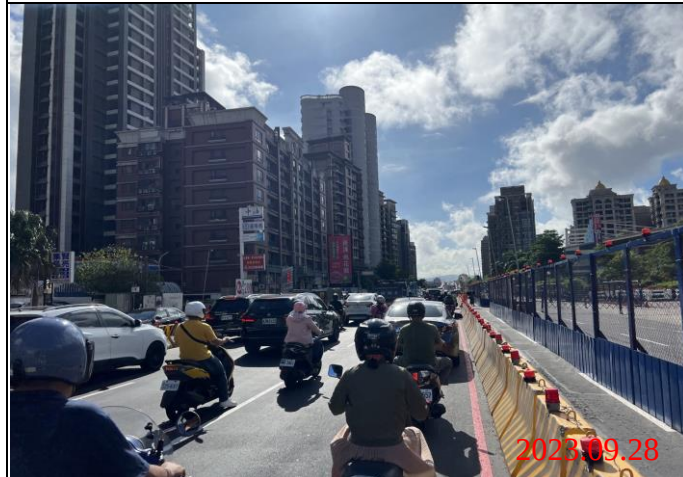
巡查日期地點：112.09.28/ Y23車站  
照片說明：路面狀況

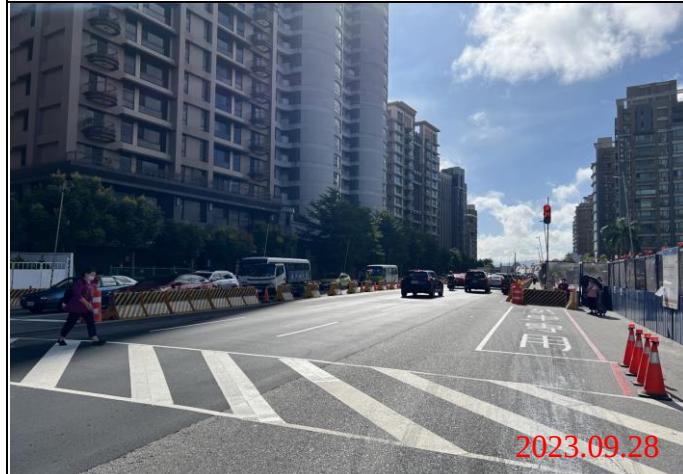
巡查日期地點：112.09.28/ Y23車站  
照片說明：路面狀況

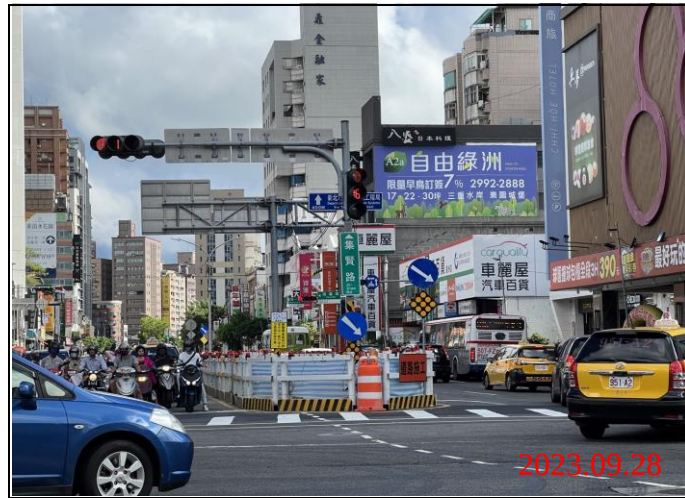
巡查日期地點：112.09.28/ Y21車站

照片說明：牌面設置狀況

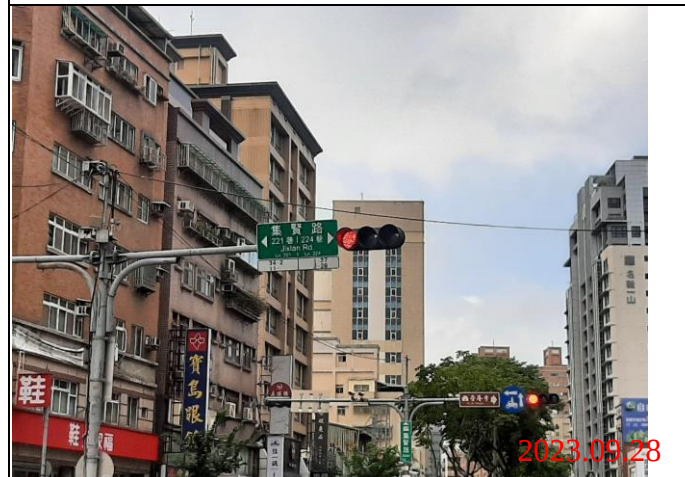
巡查日期地點：112.09.28/ Y22車站

照片說明：牌面設置狀況

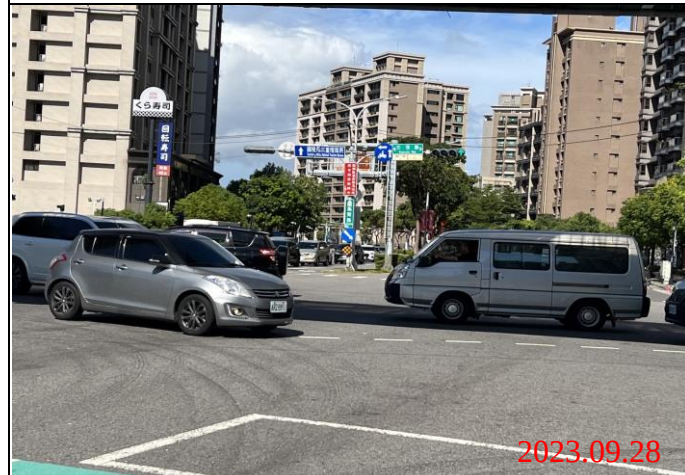
巡查日期地點：112.09.28/ Y23車站

照片說明：牌面設置狀況
