# 環狀線北環段Y20(不含)~Y23(含)土建及水電環控區段標工程

日期: 112年 9月 29日

## 環狀線CF680B區段標道路巡查照片

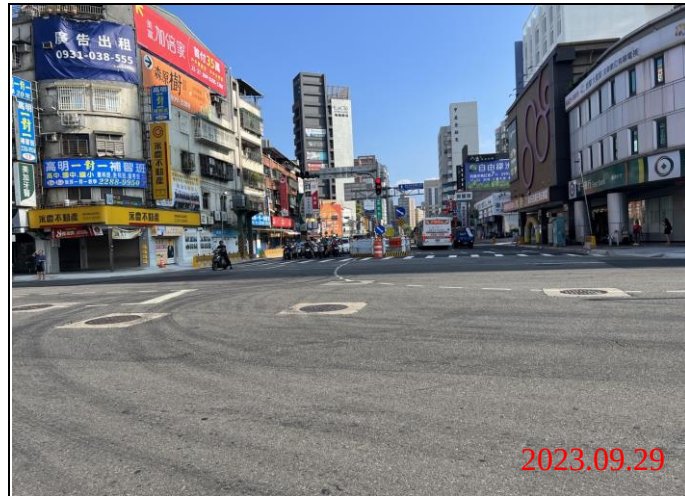
巡查日期地點：112.09.29/ Y21車站  
照片說明：路面狀況

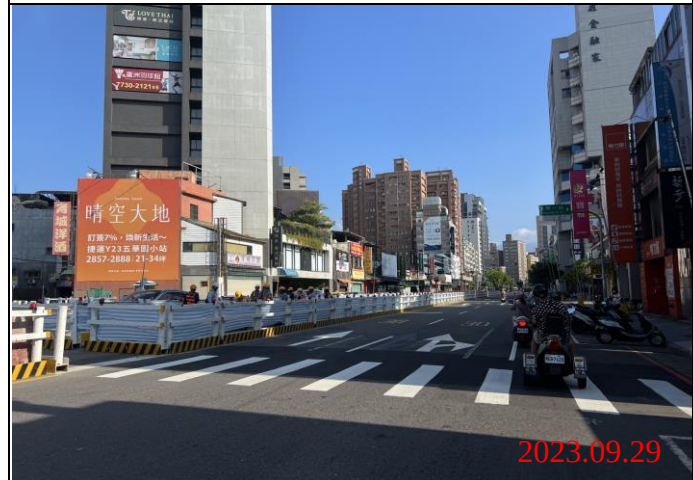
巡查日期地點：112.09.29/ Y21車站  
照片說明：路面狀況

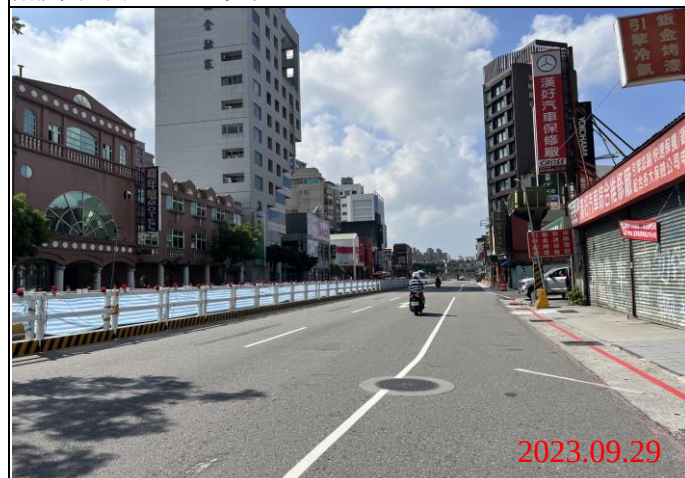
巡查日期地點：112.09.29/ Y21車站  
照片說明：路面狀況

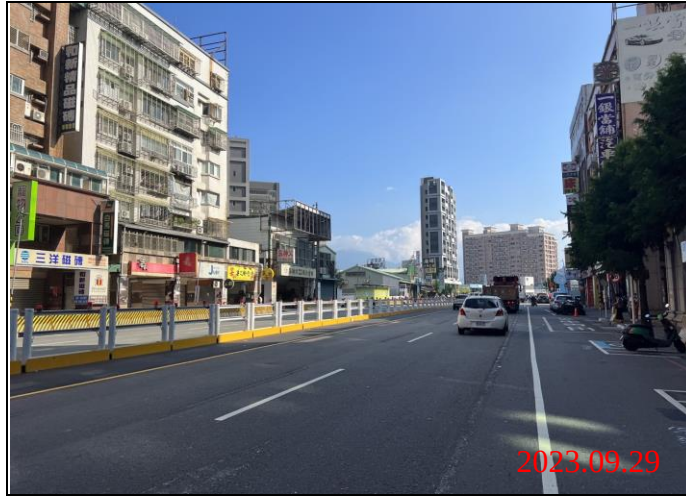
巡查日期地點：112.09.29/ Y22車站  
照片說明：路面狀況

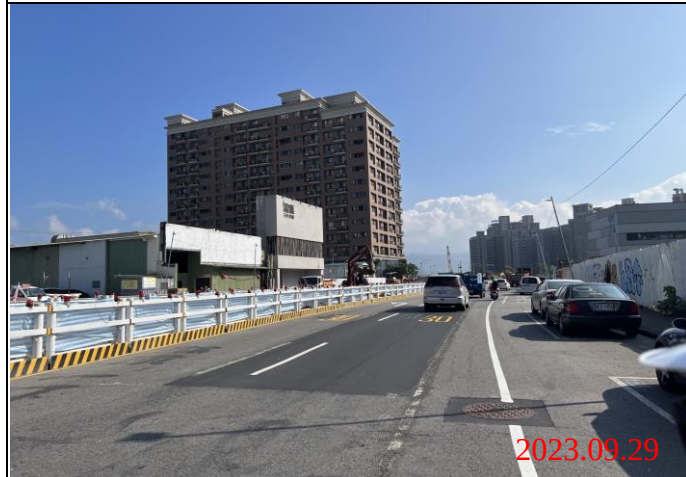
巡查日期地點：112.09.9 Y22車站  
照片說明：路面狀況

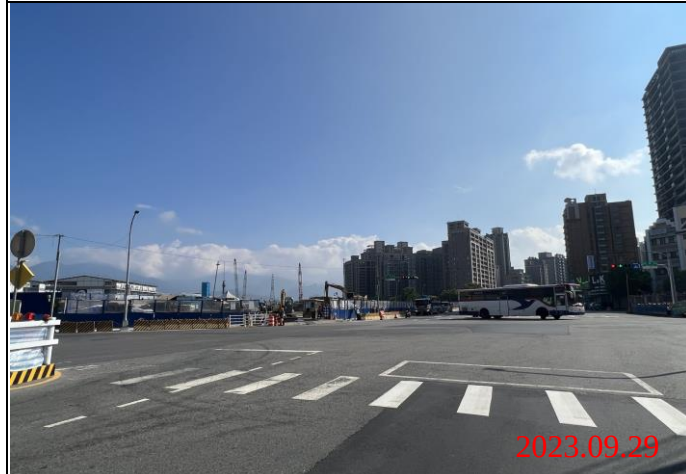
巡查日期地點：112.09.29 Y22車站  
照片說明：路面狀況

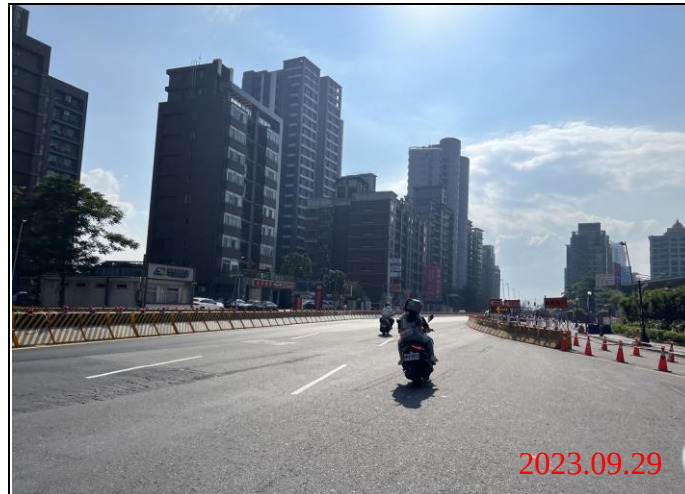
| 時段 | 號誌 | 標誌 | 標線 | 警示燈<br>(爆閃) | 帆布圍籬 | 籬外施工<br>(外單位) | 時間、位置、坑洞修埔改正措施 |
|---|---|---|---|---|---|---|---|
| 上午 | 10:00<br>682標全線狀況良好. | | | | | | 10:00<br>Y23站周邊道路龜裂. |

巡查日期地點：112.09.29 Y23車站  
照片說明：路面狀況

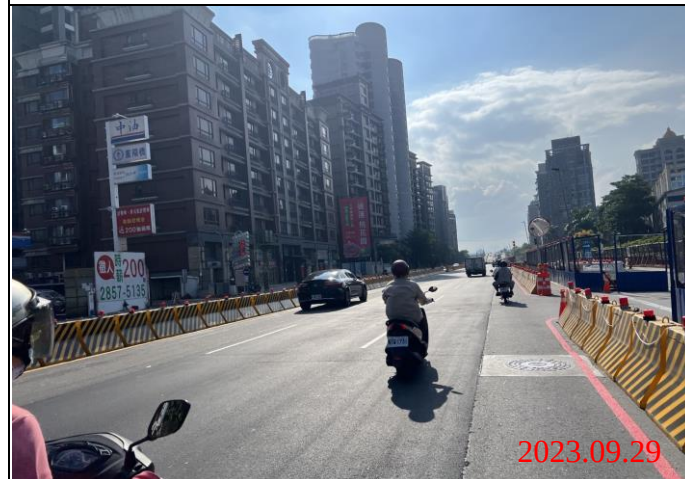
巡查日期地點：112.09.29 Y23車站  
照片說明：路面狀況

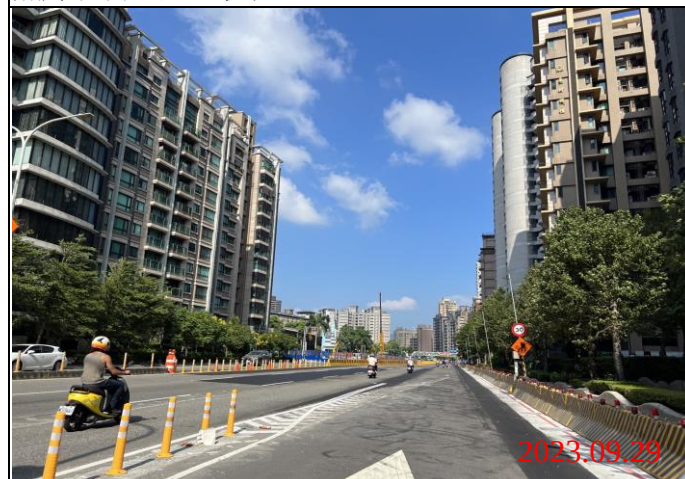
巡查日期地點：112.09.29 Y23車站  
照片說明：路面狀況

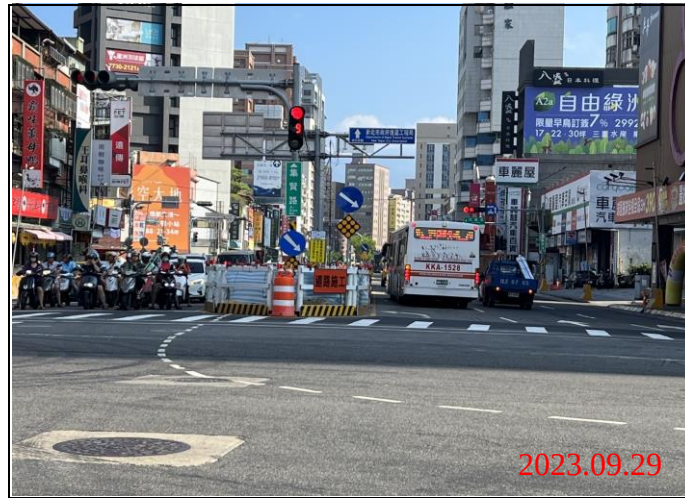
巡查日期地點：112.09.29 Y21車站

照片說明：牌面設置狀況

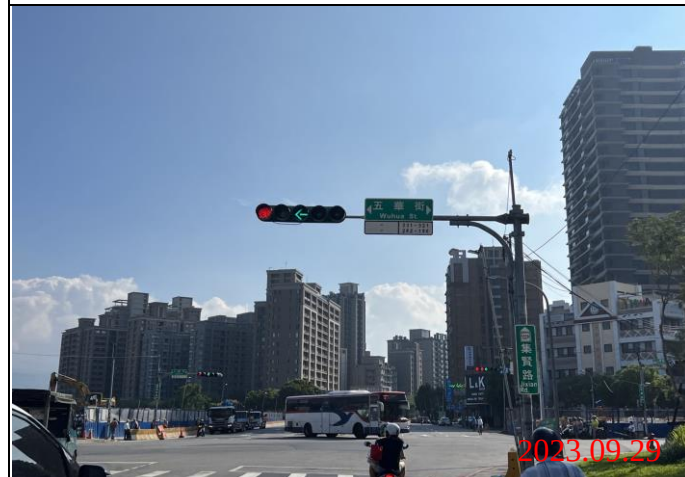
巡查日期地點：112.09.29 Y22車站

照片說明：牌面設置狀況

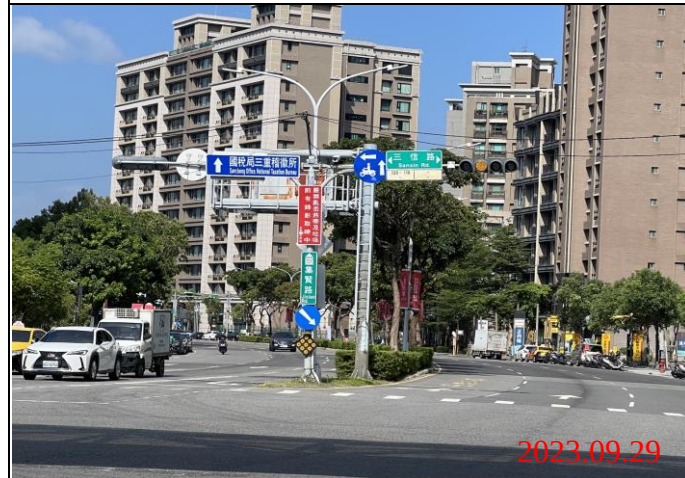
巡查日期地點：112.09.29 Y23車站

照片說明：牌面設置狀況
