# 環狀線北環段Y20(不含)~Y23(含)土建及水電環控區段標工程

日期: 112 年 9 月 30 日

## 環狀線CF680B區段標道路巡查照片

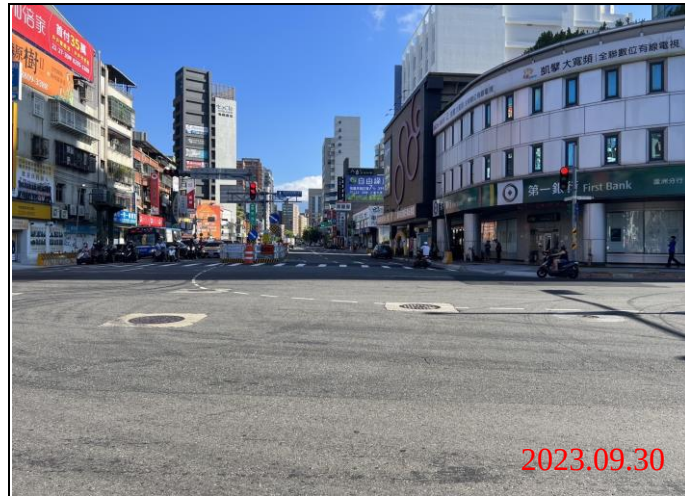
巡查日期地點：112.09.30/ Y21車站  
照片說明：路面狀況

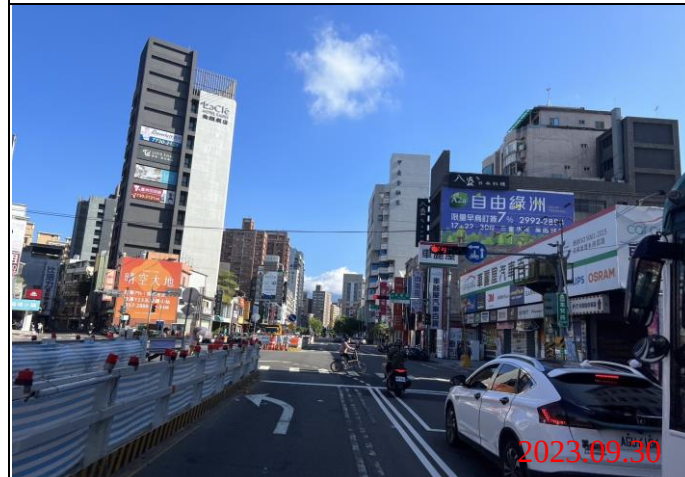
巡查日期地點：112.09.30/ Y21車站  
照片說明：路面狀況

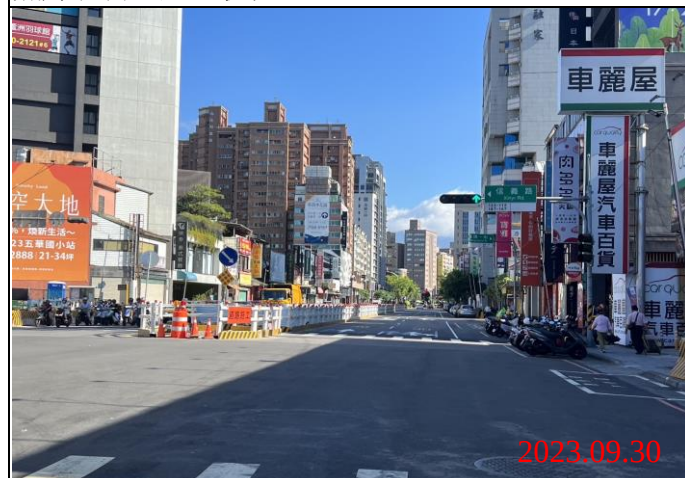
巡查日期地點：112.09.30/ Y21車站  
照片說明：路面狀況

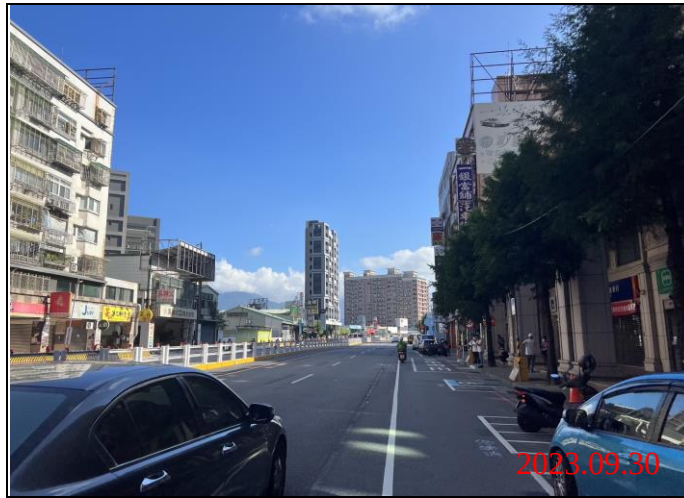
巡查日期地點：112.09.30/ Y22車站  
照片說明：路面狀況

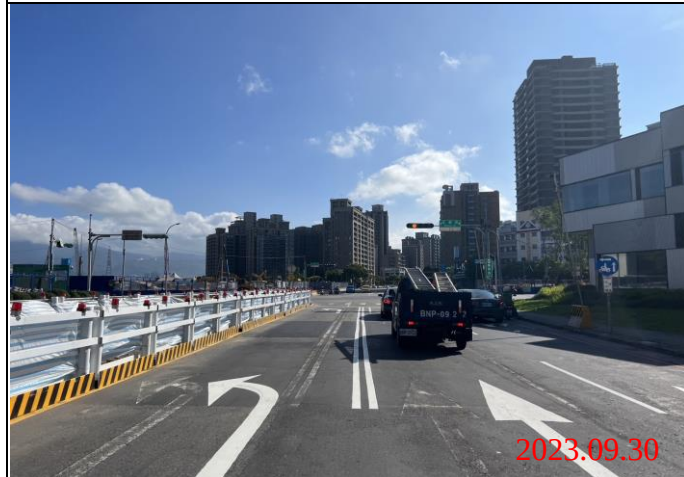
巡查日期地點：112.09.30 Y22車站  
照片說明：路面狀況

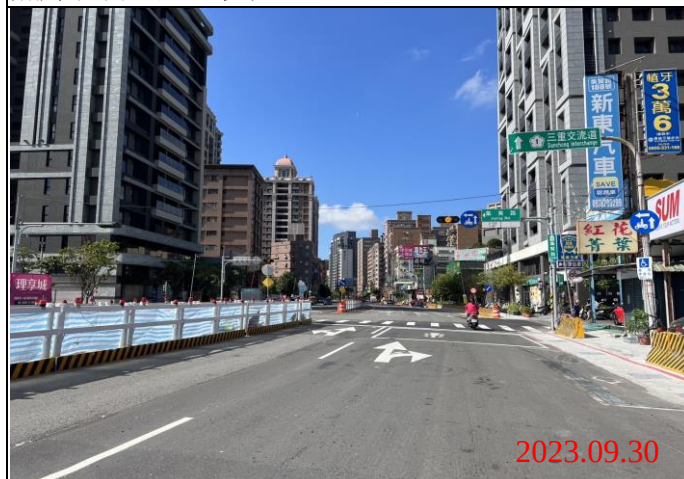
巡查日期地點：112.09.30 Y22車站  
照片說明：路面狀況

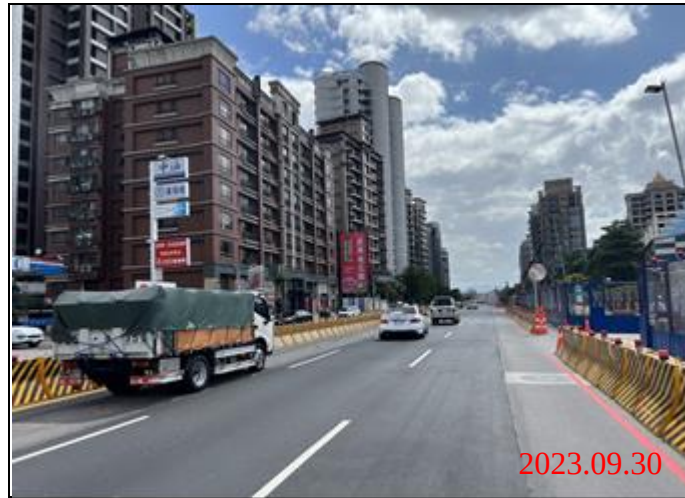
巡查日期地點：112.09.30 Y23車站  
照片說明：路面狀況

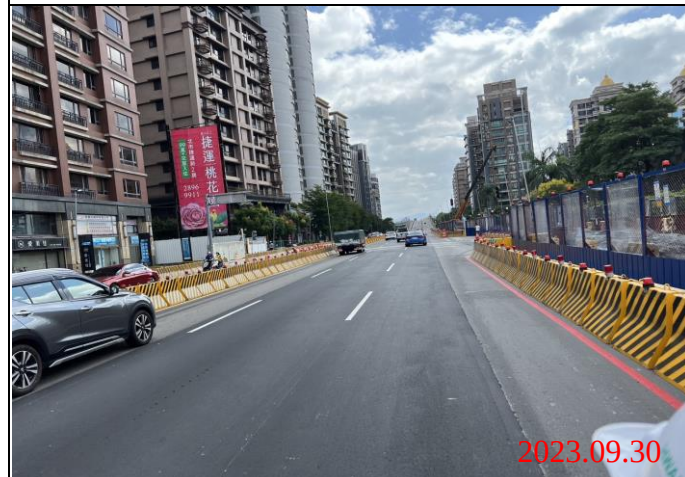
巡查日期地點：112.09.30 Y23車站  
照片說明：路面狀況

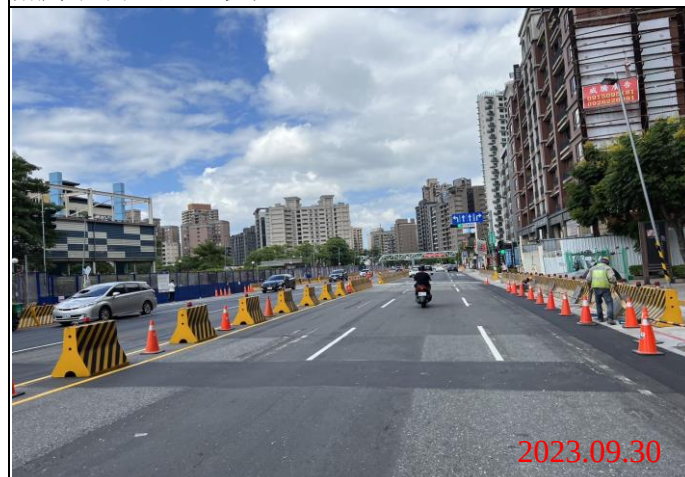
巡查日期地點：112.09.30 Y23車站  
照片說明：路面狀況

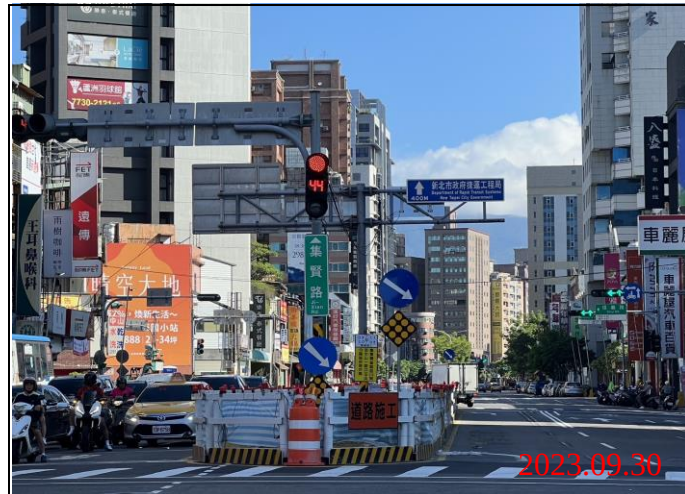
巡查日期地點：112.09.30 Y21車站

照片說明：牌面設置狀況

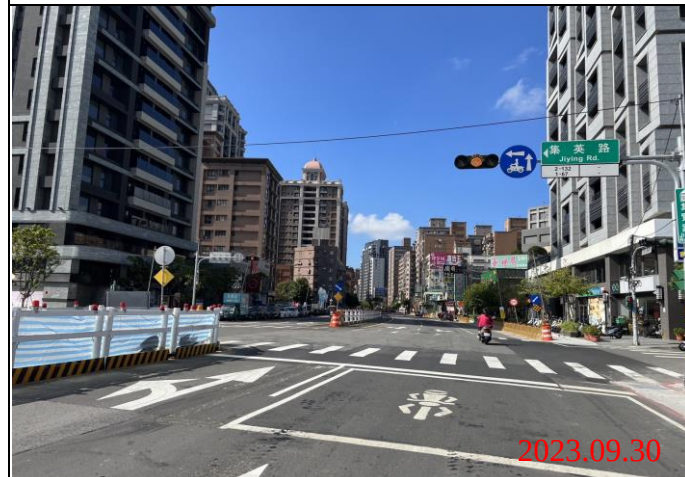
巡查日期地點：112.09.30 Y22車站

照片說明：牌面設置狀況

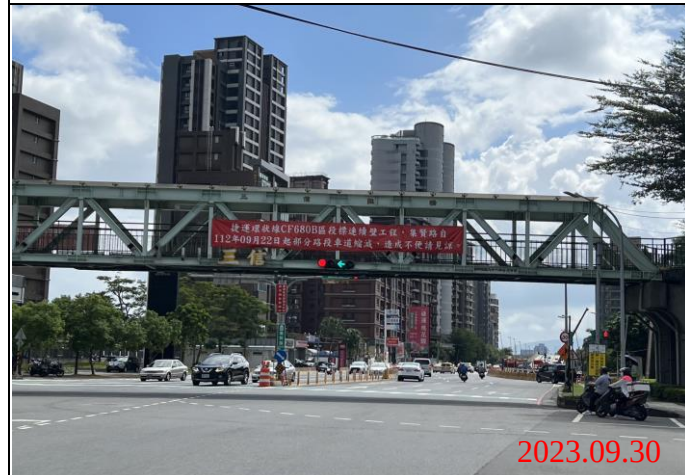
巡查日期地點：112.09.30 Y23車站

照片說明：牌面設置狀況
