# 環狀線北環段Y20(不含)~Y23(含)土建及水電環控區段標工程

日期: 112年10月1日

## 環狀線CF680B區段標道路巡查照片

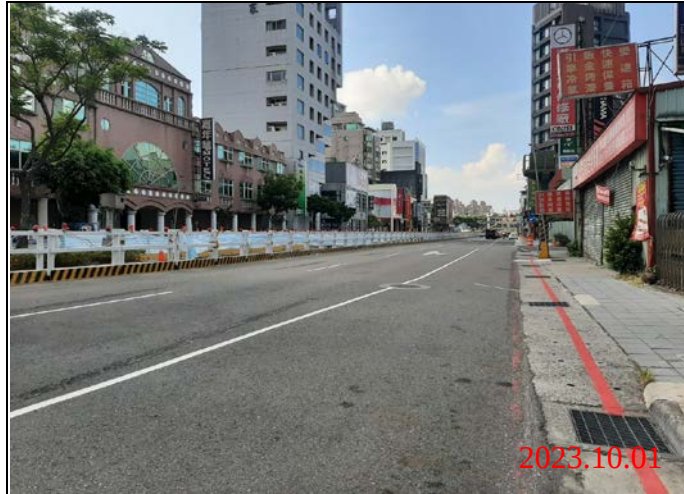
巡查日期地點：112.10.01/ Y21車站  
照片說明：路面狀況

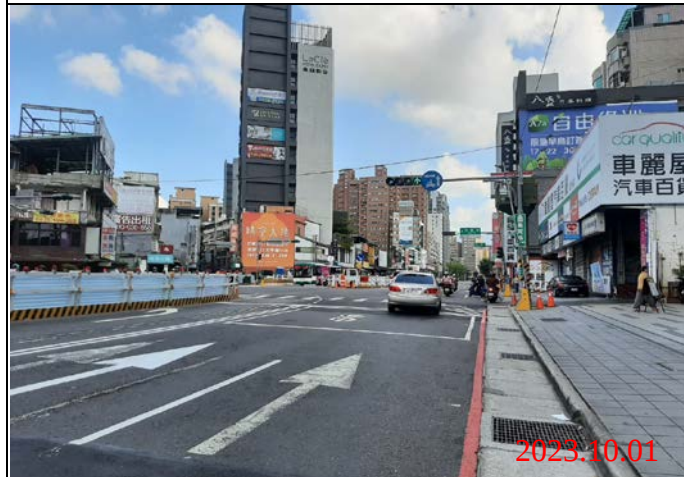
巡查日期地點：112.10.01/ Y21車站  
照片說明：路面狀況

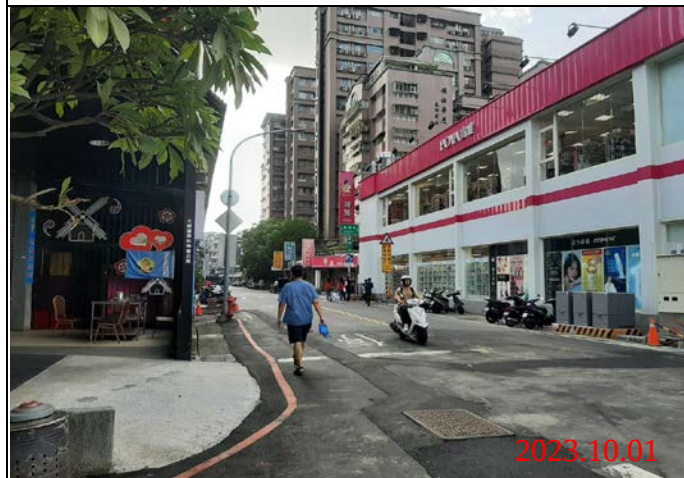
巡查日期地點：112.10.01/ Y21車站  
照片說明：路面狀況

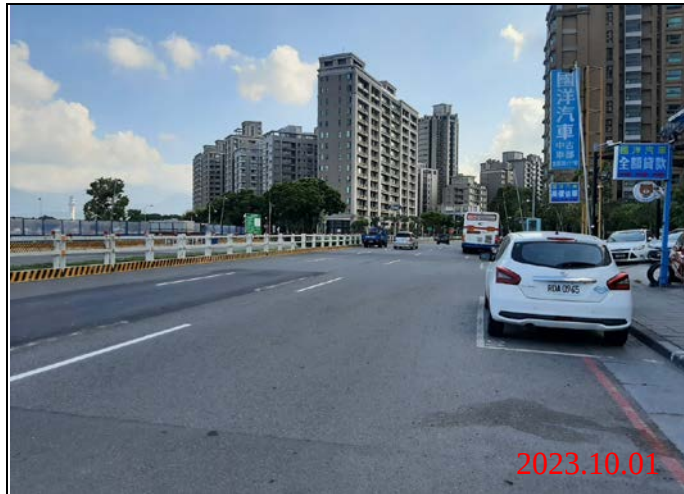
巡查日期地點：112.10.01/ Y22車站  
照片說明：路面狀況

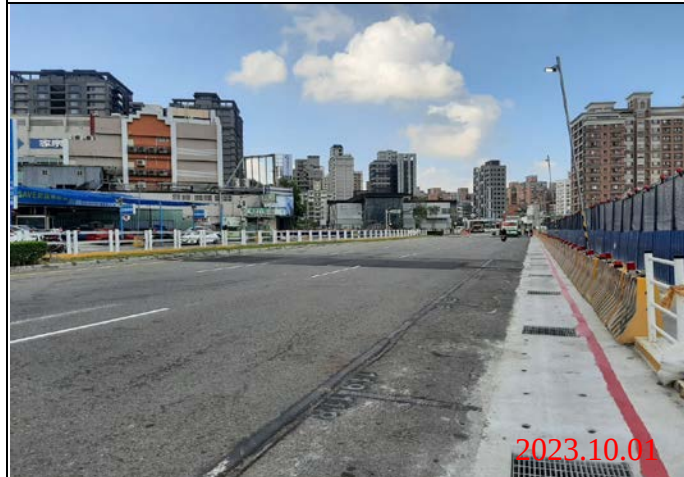
巡查日期地點：112.10.01/ Y22車站  
照片說明：路面狀況

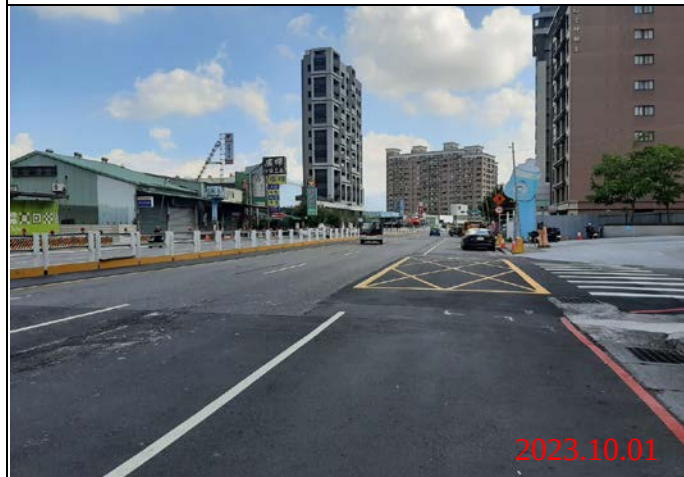
巡查日期地點：112.10.01/ Y22車站  
照片說明：路面狀況

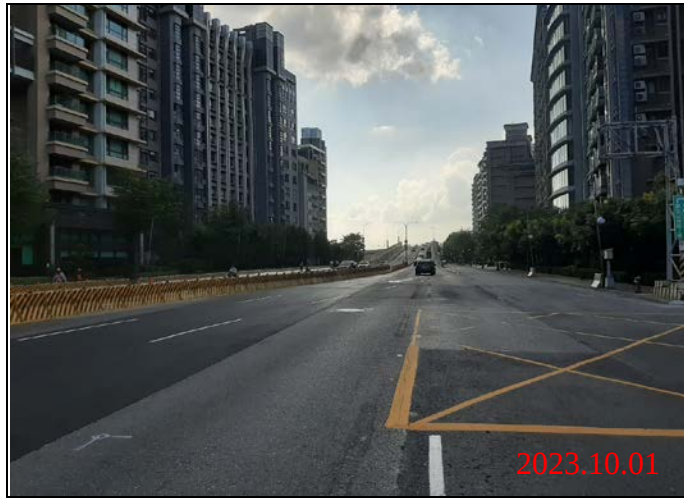
巡查日期地點：112.10.01/ Y23車站  
照片說明：路面狀況

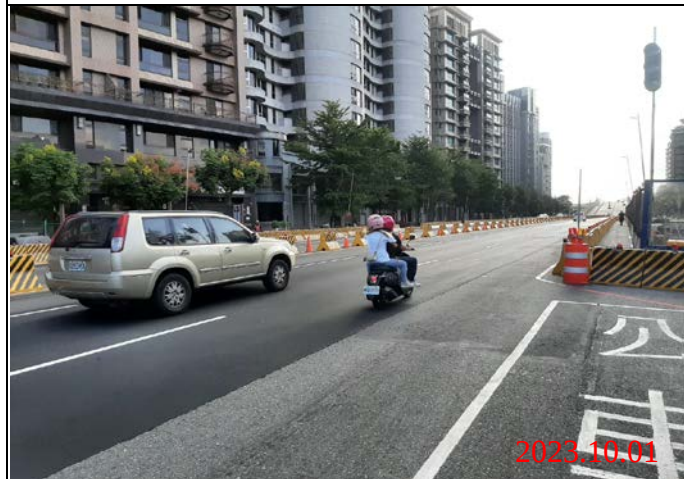
巡查日期地點：112.10.01/ Y23車站  
照片說明：路面狀況

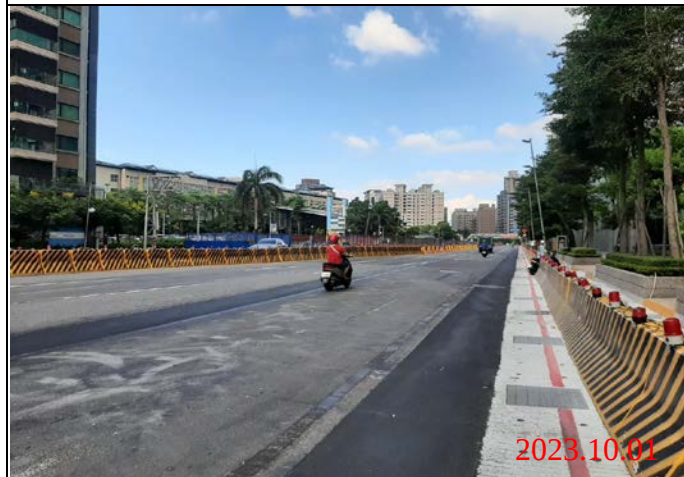
巡查日期地點：112.10.01/ Y23車站  
照片說明：路面狀況

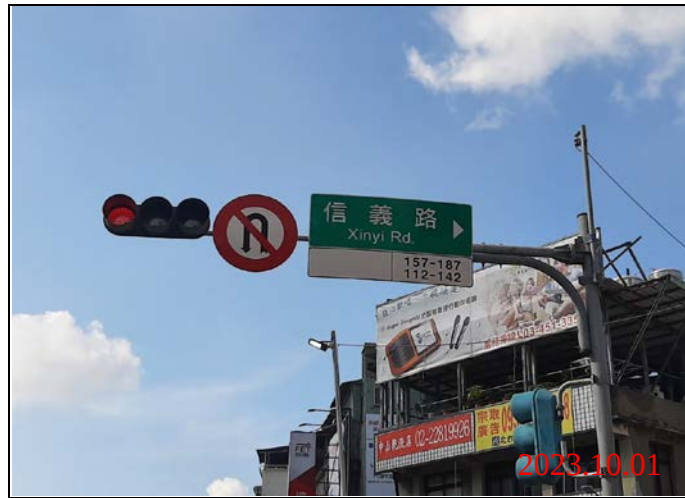
巡查日期地點：112.10.01/ Y21車站

照片說明：牌面設置狀況

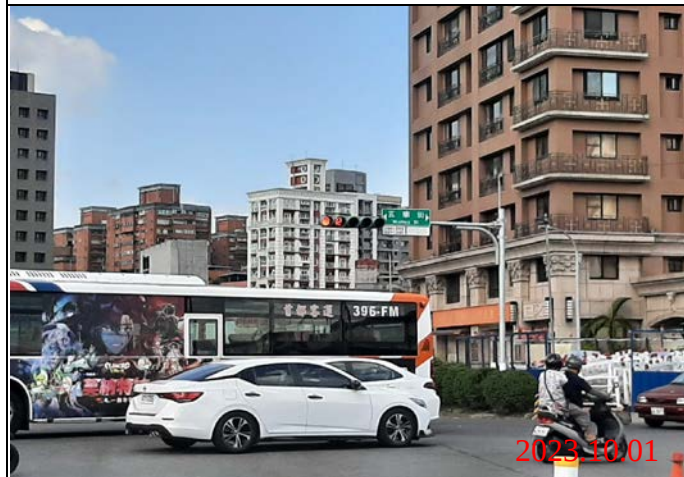
巡查日期地點：112.10.01/ Y22車站

照片說明：牌面設置狀況

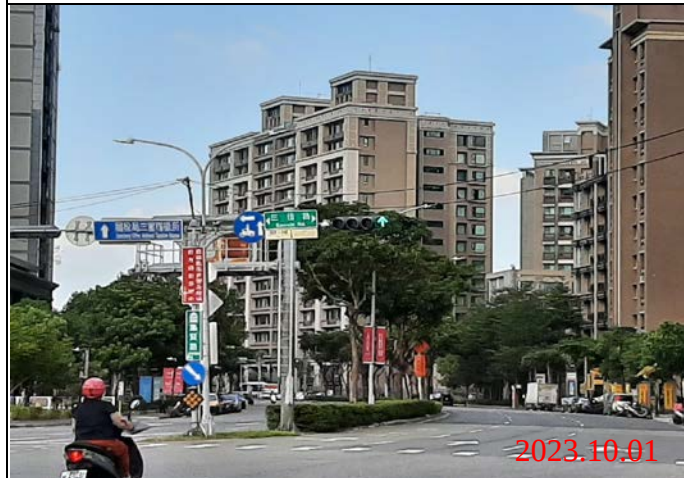
巡查日期地點：112.10.01/ Y23車站

照片說明：牌面設置狀況

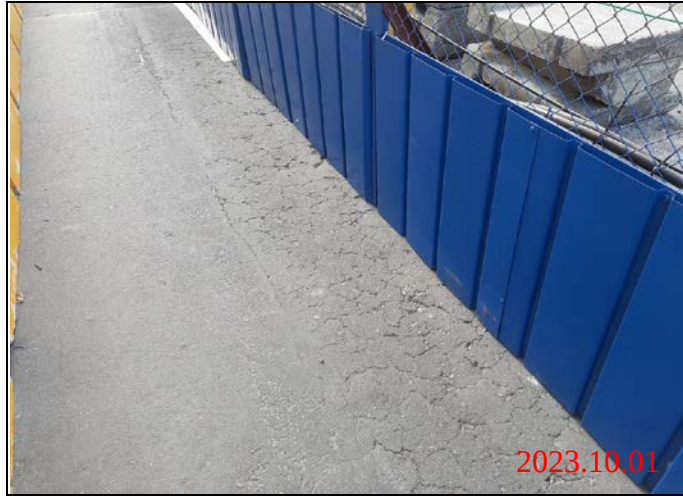
| 時段 | 號誌 | 標誌 | 標線 | 警示燈<br>(爆閃) | 帆布圍籬 | 籬外施工<br>(外單位) | 時間、位置、坑洞修補改正措施 |
|---|---|---|---|---|---|---|---|
| 上午 | 10:00 | 682標全線狀況良好 | | | | 10:00 | Y23站周邊道路龜裂 |

巡查日期地點：112.10.01/ Y23車站  
照片說明：路面龜裂狀況

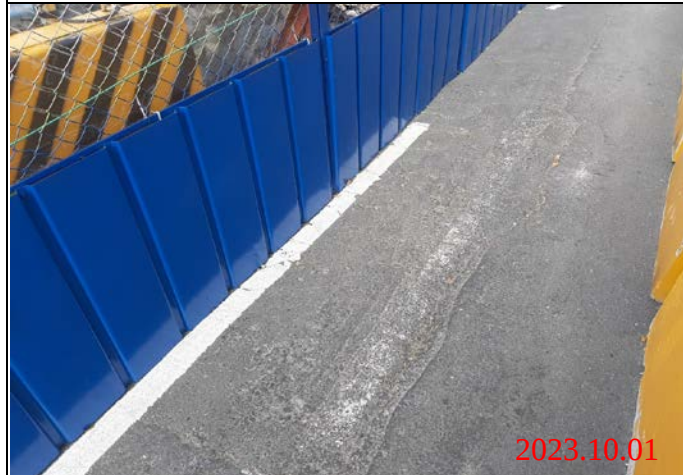
巡查日期地點：112.10.01/ Y23車站  
照片說明：路面龜裂狀況

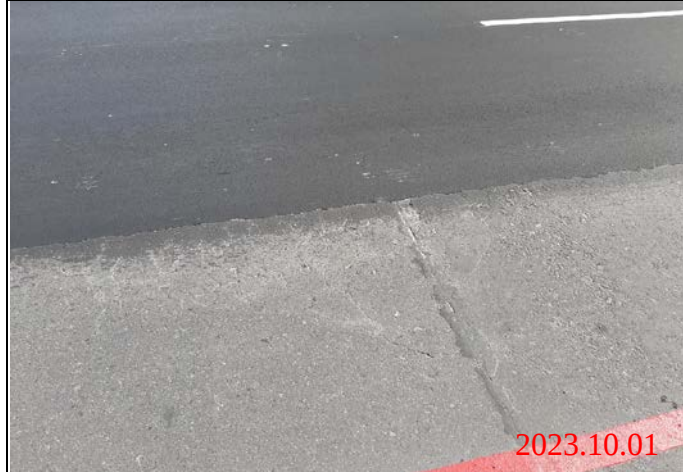
巡查日期地點：112.10.01/ Y23車站  
照片說明：路面龜裂狀況

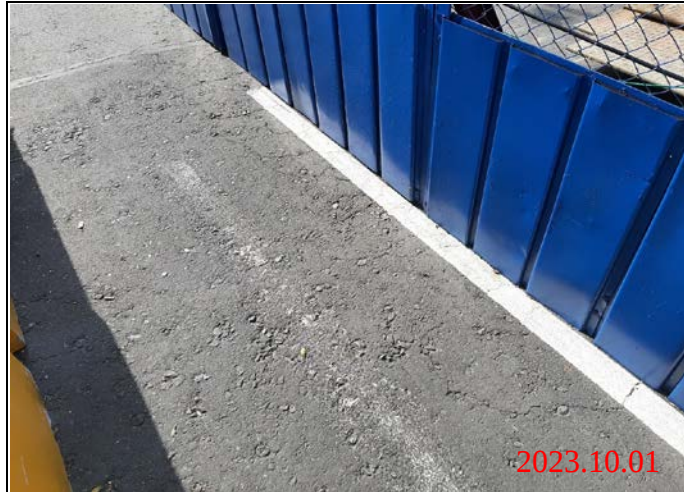
巡查日期地點：112.10.01/ Y23車站  
照片說明：路面龜裂狀況

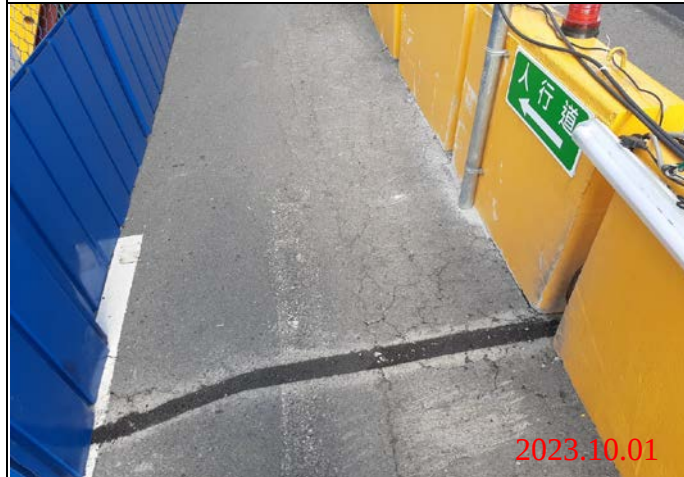
巡查日期地點：112.10.01/ Y23車站  
照片說明：路面龜裂狀況

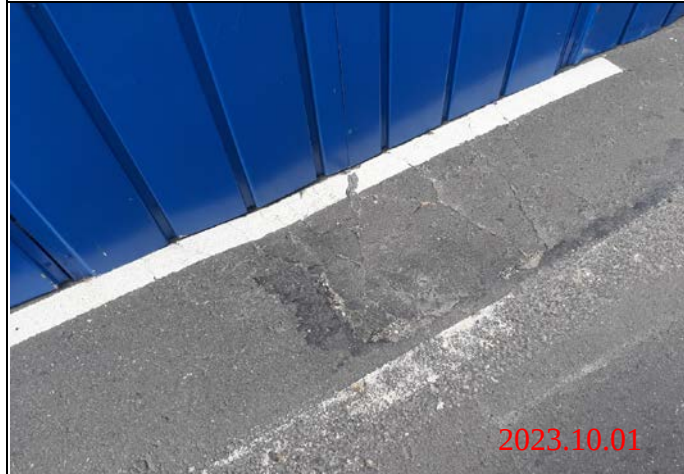
巡查日期地點：112.10.01/ Y23車站  
照片說明：路面龜裂狀況

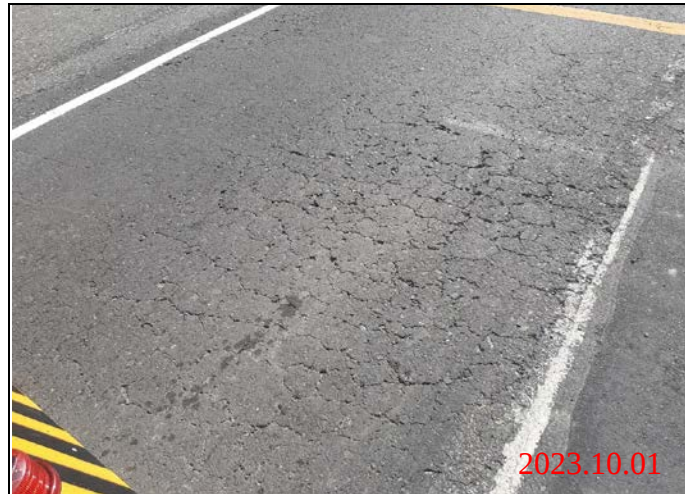
巡查日期地點：112.10.01/ Y23車站  
照片說明：路面龜裂狀況

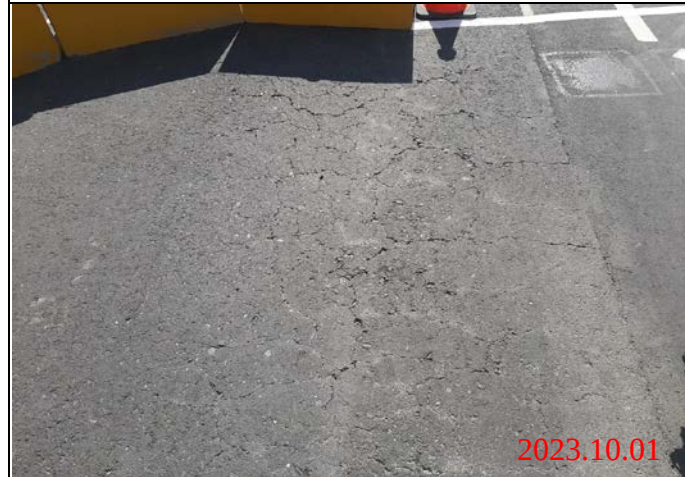
巡查日期地點：112.10.01/ Y23車站  
照片說明：路面龜裂狀況

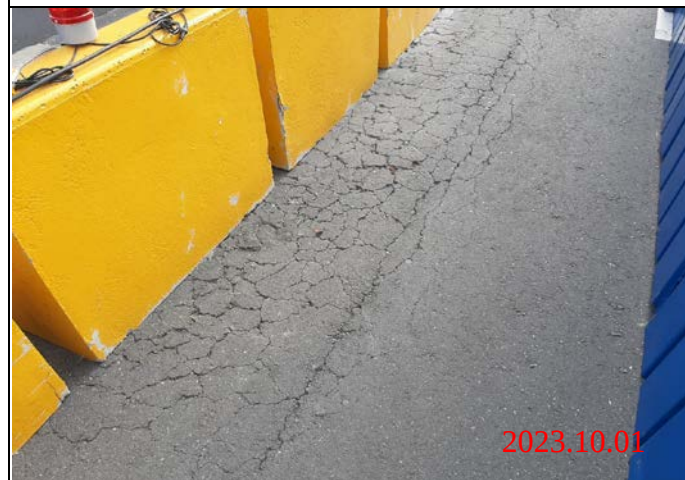
巡查日期地點：112.10.01/ Y23車站  
照片說明：路面龜裂狀況
