# 環狀線北環段Y20(不含)~Y23(含)土建及水電環控區段標工程

日期: 112年10月2日

## 環狀線CF680B區段標道路巡查照片

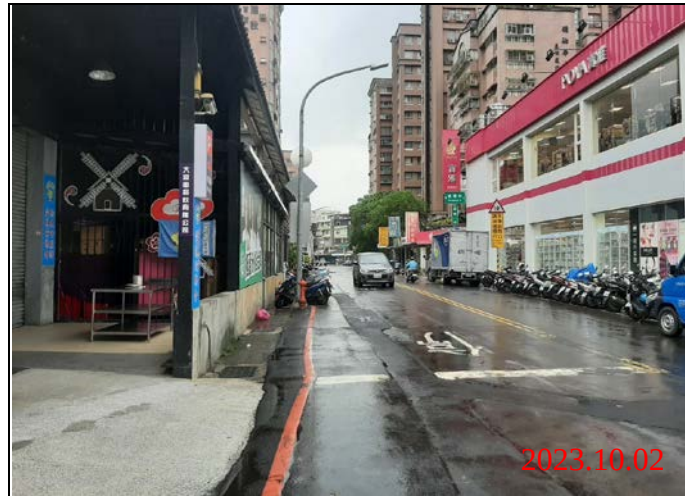
巡查日期地點：112.10.02/ Y21車站  
照片說明：路面狀況

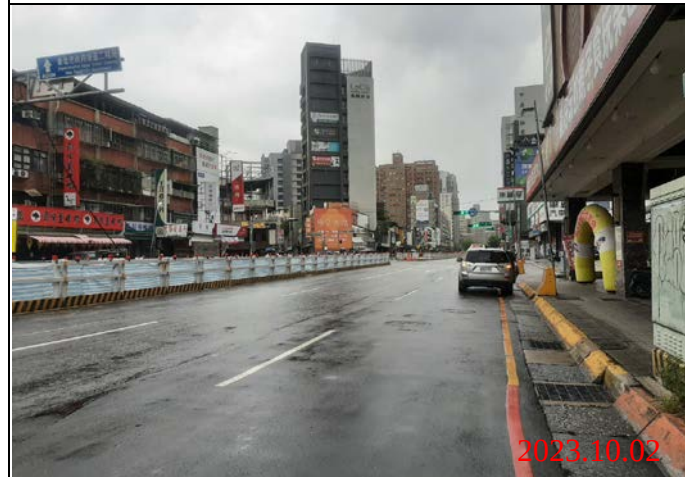
巡查日期地點：112.10.02/ Y21車站  
照片說明：路面狀況

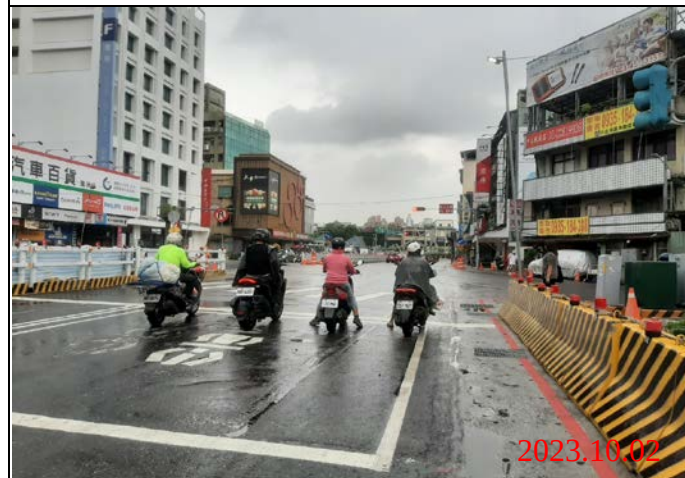
巡查日期地點：112.10.02/ Y21車站  
照片說明：路面狀況

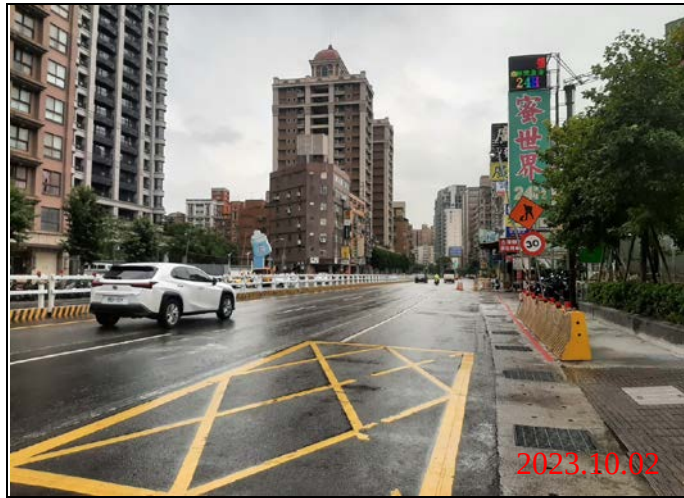
巡查日期地點：112.10.02/ Y22車站  
照片說明：路面狀況

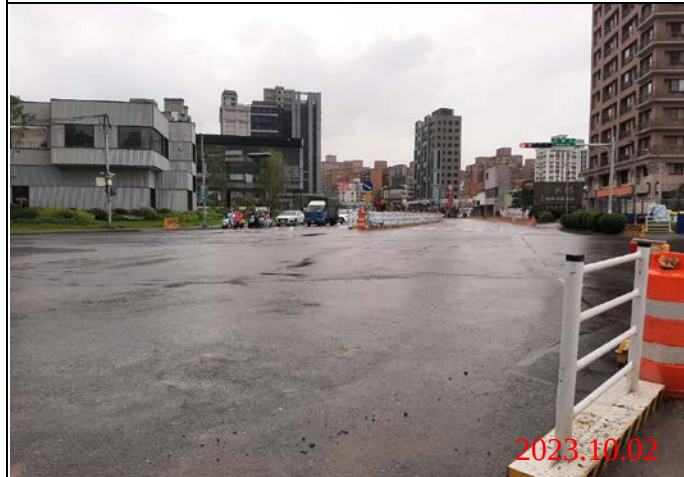
巡查日期地點：112.10.02/ Y22車站  
照片說明：路面狀況

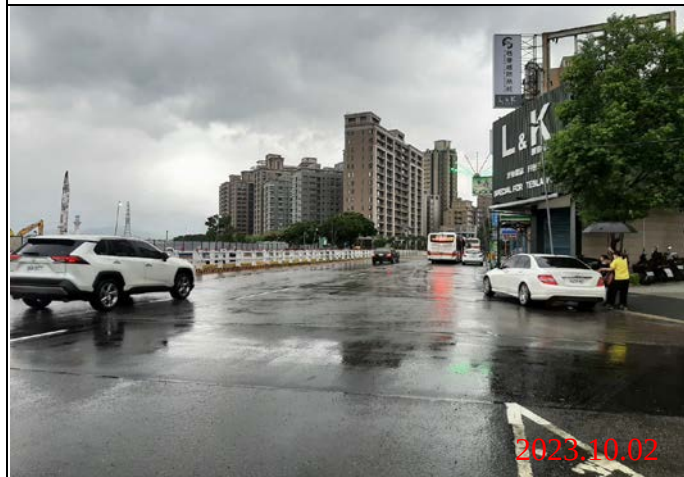
巡查日期地點：112.10.02/ Y22車站  
照片說明：路面狀況

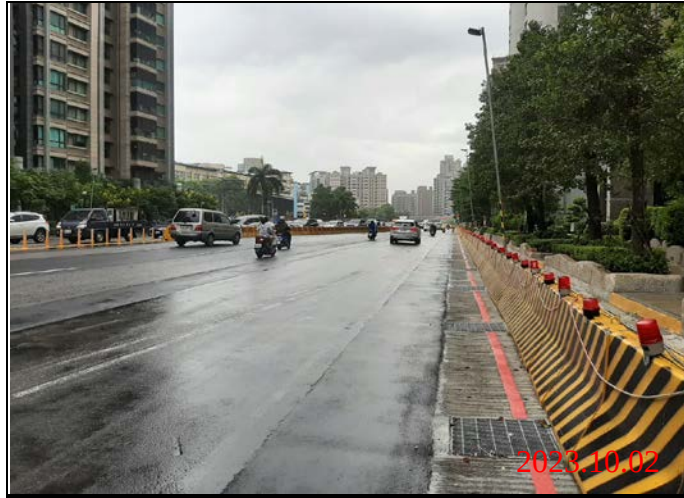
巡查日期地點：112.10.02 Y23車站  
照片說明：路面狀況

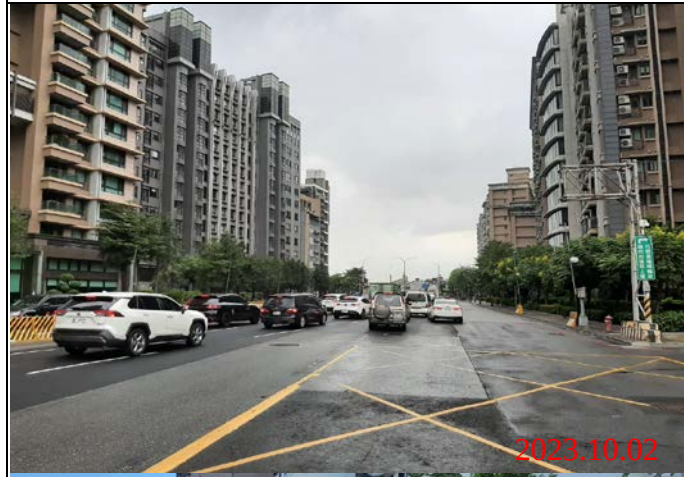
巡查日期地點：112.10.02/ Y23車站  
照片說明：路面狀況

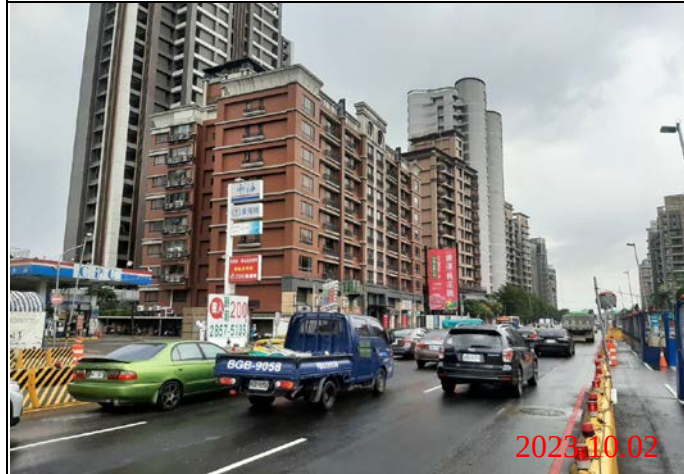
巡查日期地點：112.10.02/ Y23車站  
照片說明：路面狀況

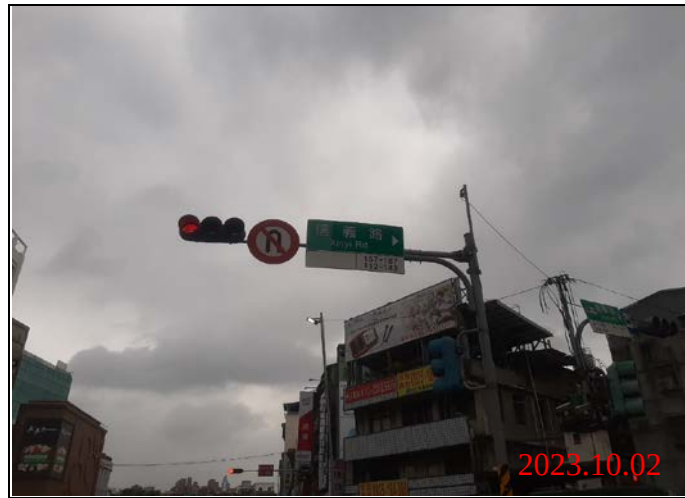
巡查日期地點：112.10.02/ Y21車站

照片說明：牌面設置狀況

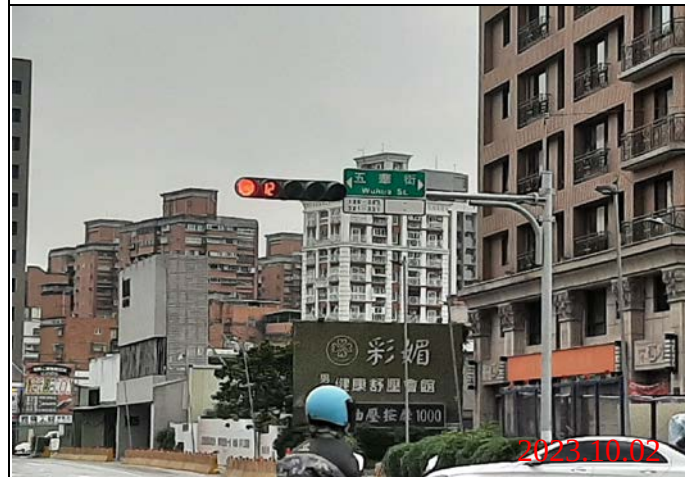
巡查日期地點：112.10.02/ Y22車站

照片說明：牌面設置狀況

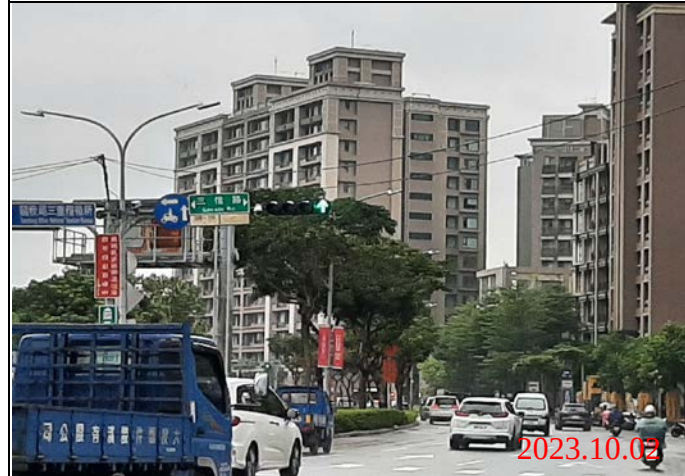
巡查日期地點：112.10.02/ Y23車站

照片說明：牌面設置狀況

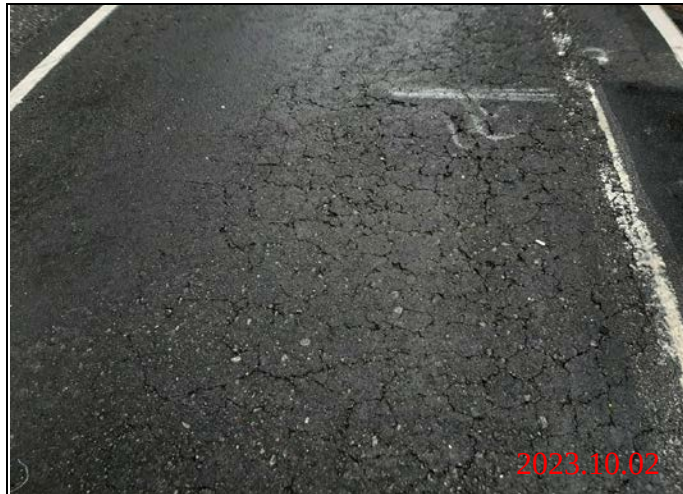
| 時段 | 號誌 | 標誌 | 標線 | 警示燈<br>(爆閃) | 帆布圍籬 | 籬外施工<br>(外單位) | 時間、位置、坑洞修補改正措施 |
|---|---|---|---|---|---|---|---|
| 上午 | 10:00 | | 682標全線狀況正常 | | | | 10:00<br>Y23站周邊道路龜裂 |

巡查日期地點：112.10.02/ Y23車站  
照片說明：路面龜裂狀況

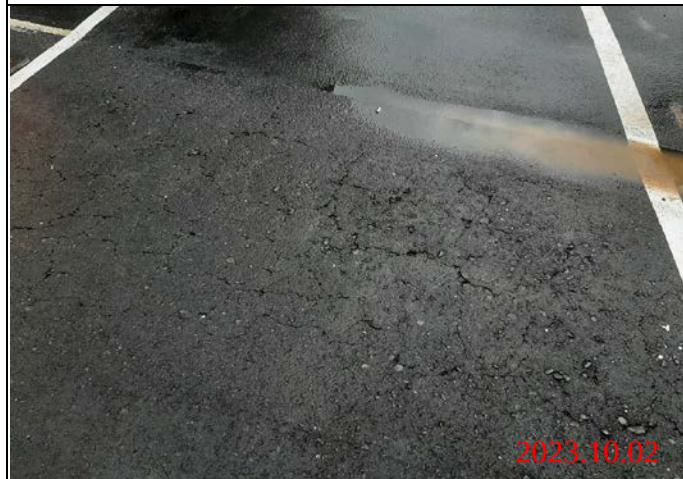
巡查日期地點：112.10.02/ Y23車站  
照片說明：路面龜裂狀況

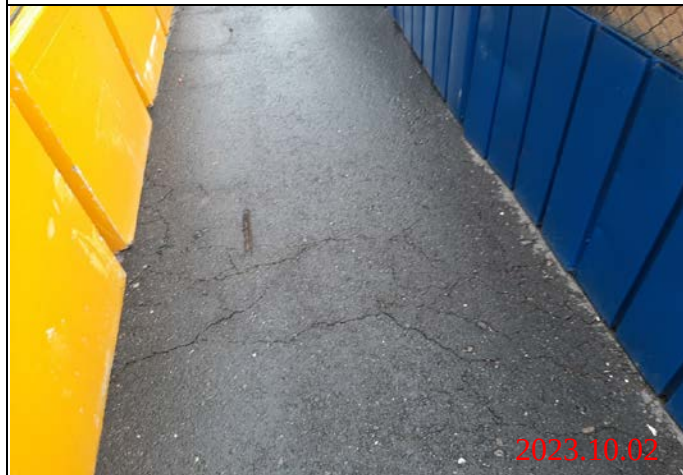
巡查日期地點：112.10.02/ Y23車站  
照片說明：路面龜裂狀況

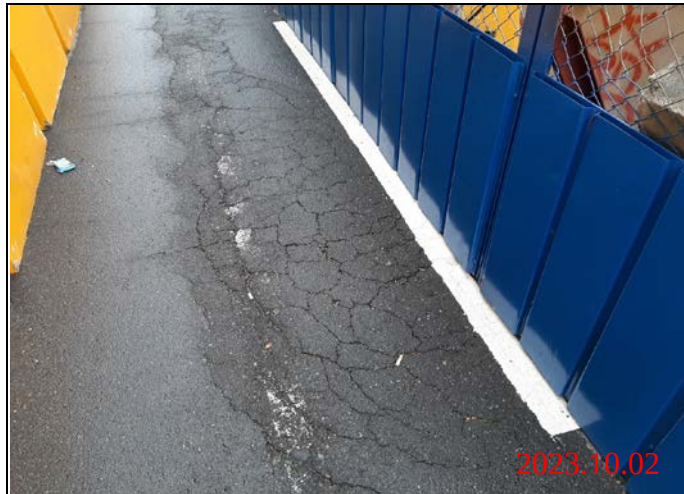
巡查日期地點：112.10.02/ Y23車站

照片說明：路面龜裂狀況

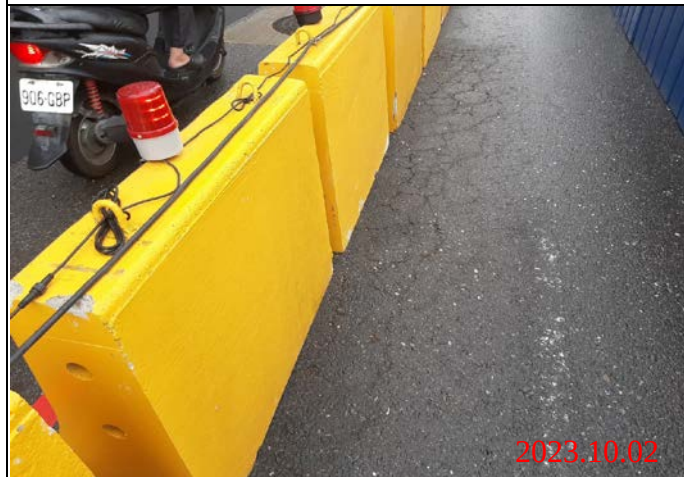
巡查日期地點：112.10.02/ Y23車站

照片說明：路面龜裂狀況

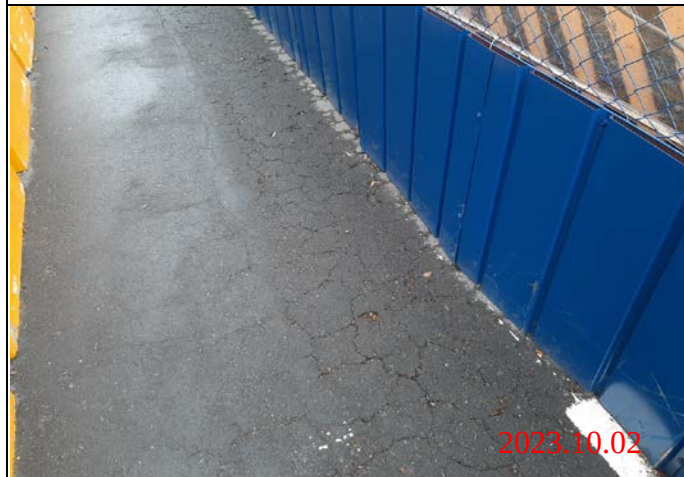
巡查日期地點：112.10.02/ Y23車站

照片說明：路面龜裂狀況

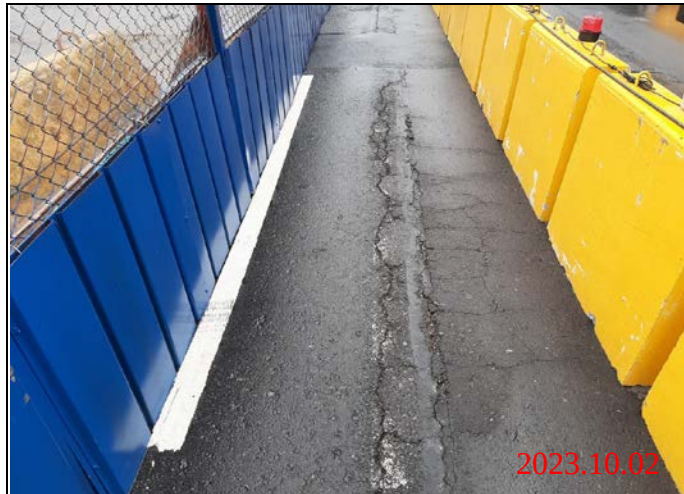
| 時段 | 號誌 | 標誌 | 標線 | 警示燈<br>(爆閃) | 帆布圍籬 | 籬外施工<br>(外單位) | 時間、位置、坑洞修補改正措施 |
|---|---|---|---|---|---|---|---|
| 下午 | 16:00 | | 682標全線狀況正常<br>籬外施工隊伍已結束作業 | | | | 16:00<br>Y23站周邊道路龜裂 |

巡查日期地點：112.10.02/ Y23車站  
照片說明：路面龜裂狀況

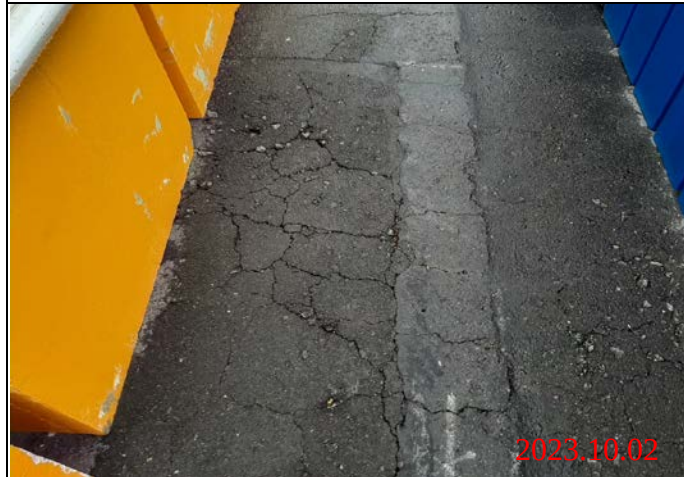
巡查日期地點：112.10.02/ Y23車站  
照片說明：路面龜裂狀況

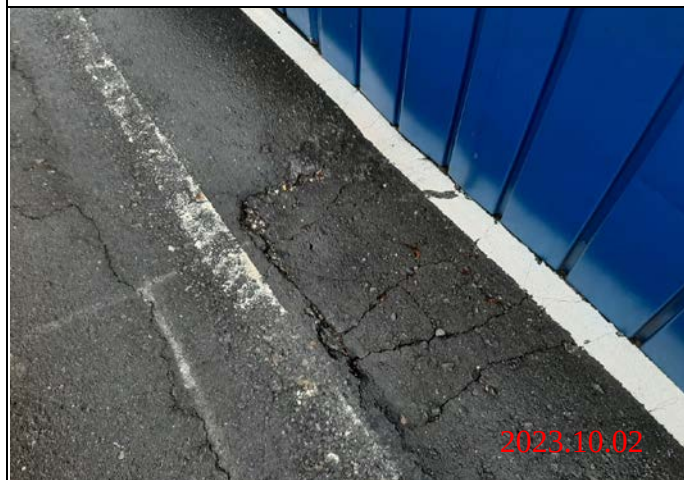
巡查日期地點：112.10.02/ Y23車站  
照片說明：路面龜裂狀況
