# 環狀線北環段Y20(不含)~Y23(含)土建及水電環控區段標工程

日期: 112年10月3日

## 環狀線CF680B區段標道路巡查照片

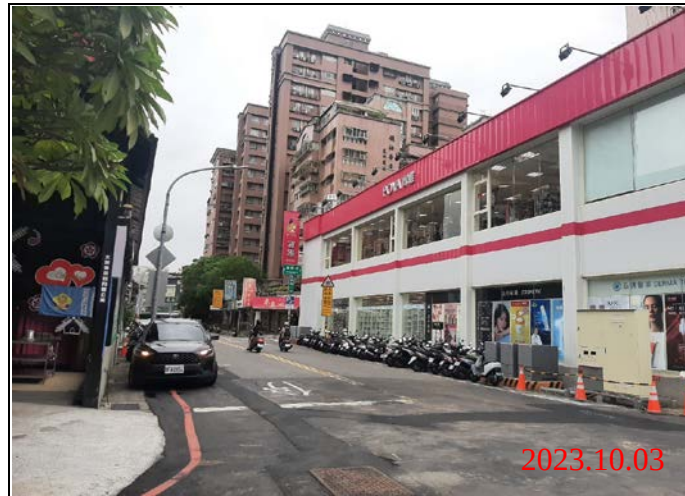
巡查日期地點：112.10.03/ Y21車站  
照片說明：路面狀況

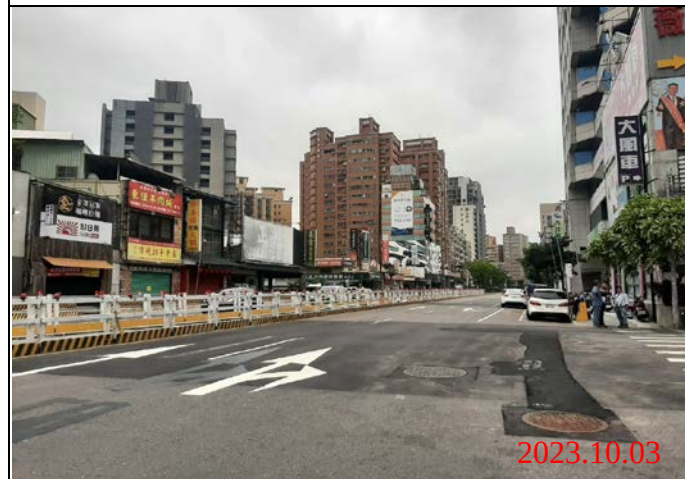
巡查日期地點：112.10.03/ Y21車站  
照片說明：路面狀況

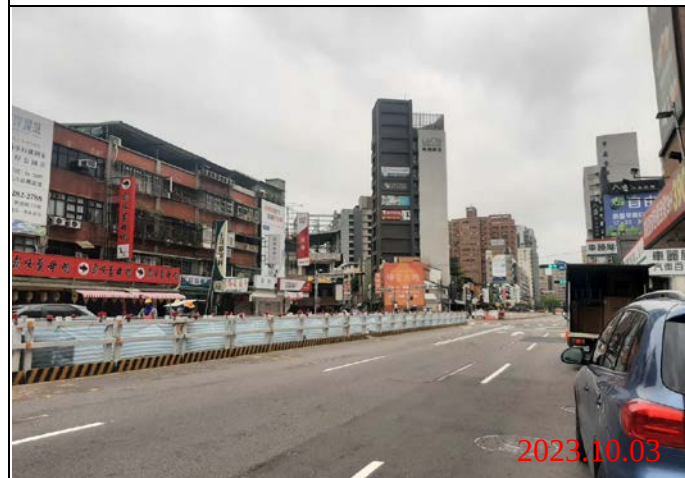
巡查日期地點：112.10.03/ Y21車站  
照片說明：路面狀況

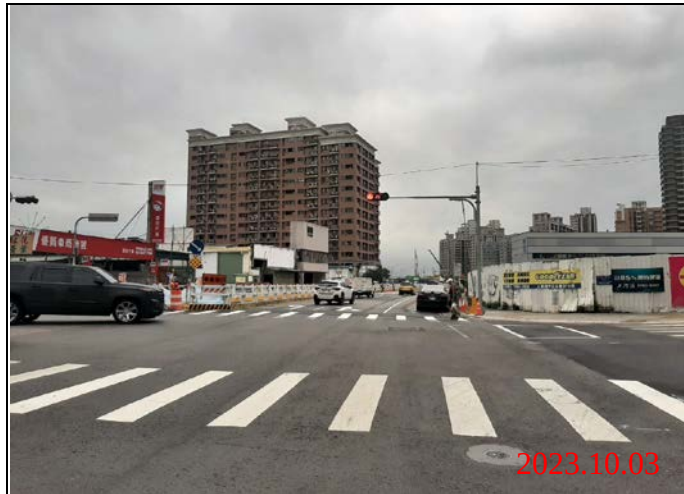
巡查日期地點：112.10.03/ Y22車站  
照片說明：路面狀況

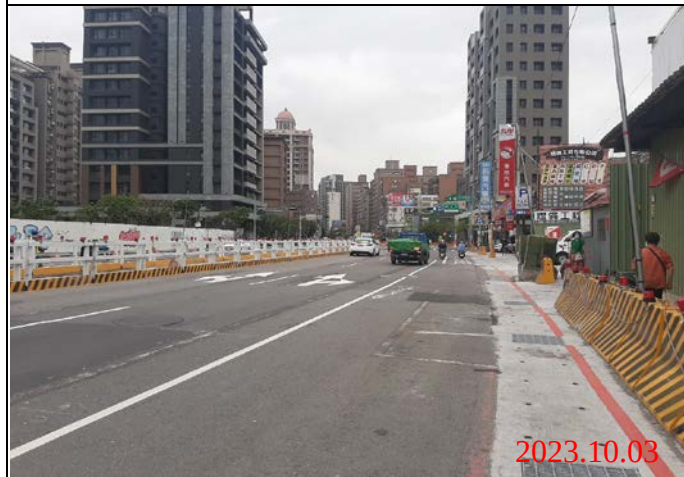
巡查日期地點：112.10.03/ Y22車站  
照片說明：路面狀況

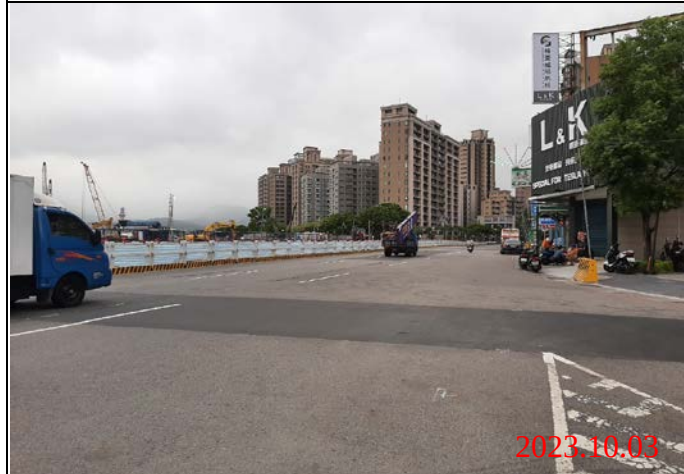
巡查日期地點：112.10.03/ Y22車站  
照片說明：路面狀況

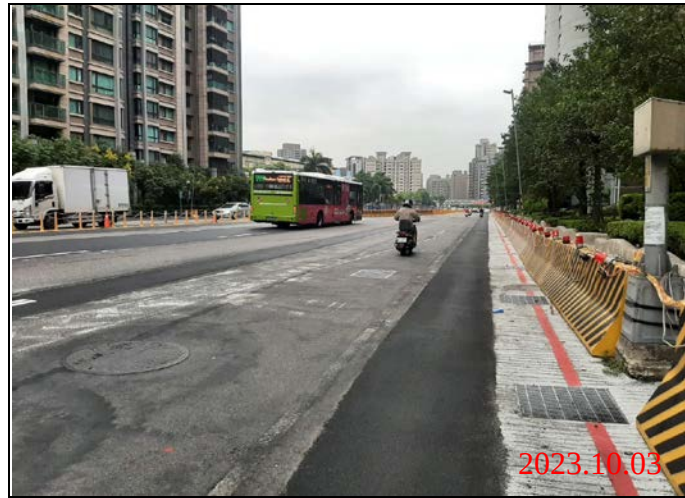
巡查日期地點：112.10.03 Y23車站  
照片說明：路面狀況

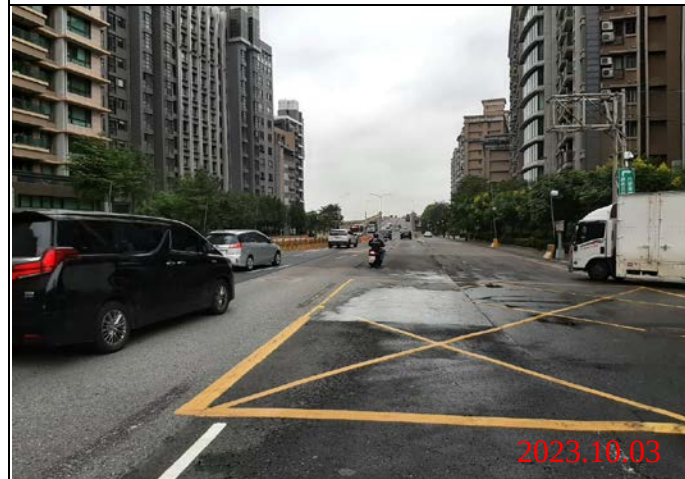
巡查日期地點：112.10.03/ Y23車站  
照片說明：路面狀況

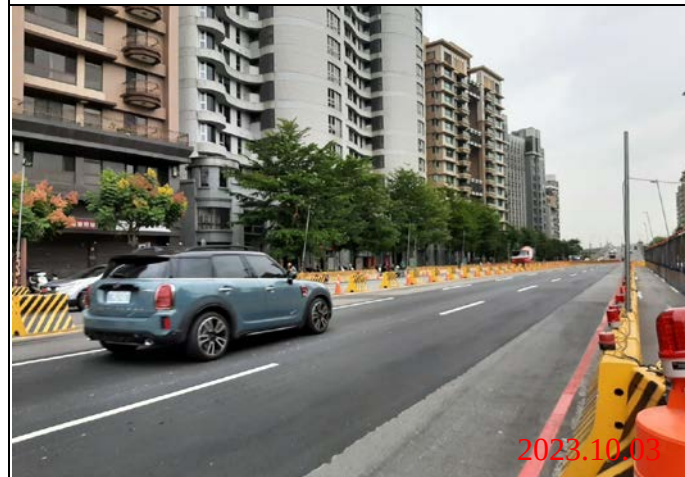
巡查日期地點：112.10.03/ Y23車站  
照片說明：路面狀況

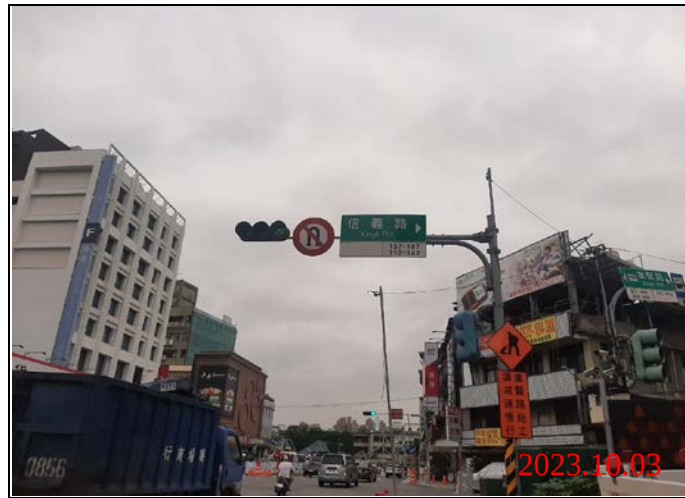
巡查日期地點：112.10.03/ Y21車站

照片說明：牌面設置狀況

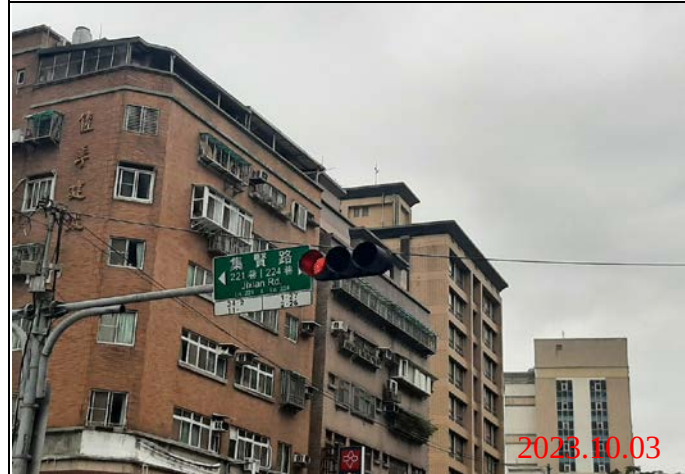
巡查日期地點：112.10.03/ Y22車站

照片說明：牌面設置狀況

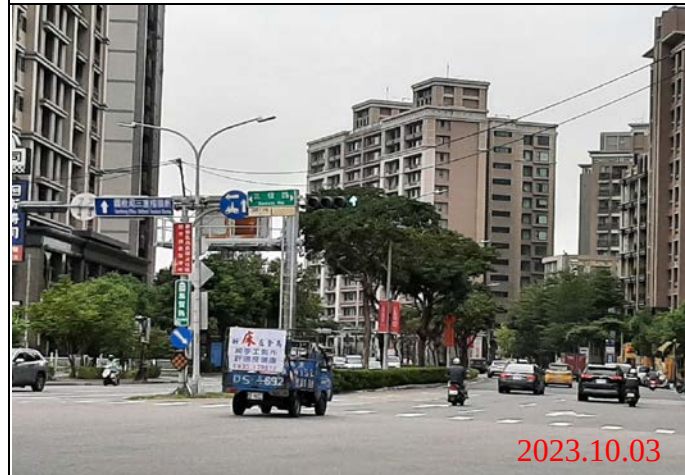
巡查日期地點：112.10.03/ Y23車站

照片說明：牌面設置狀況

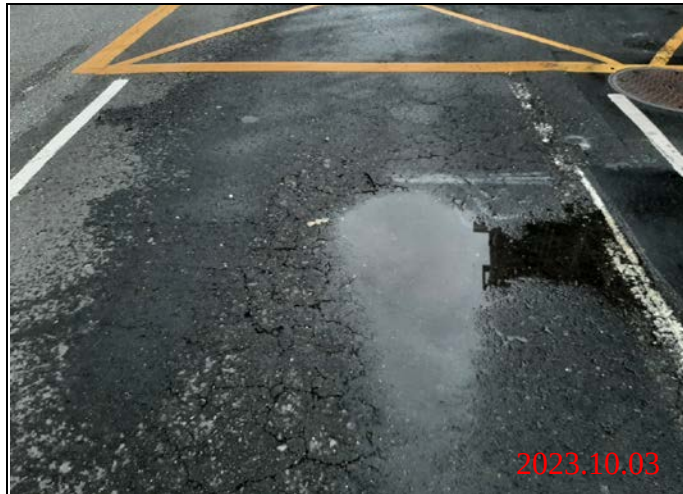
巡查日期地點：112.10.03/ Y23車站

| 時段 | 號誌 | 標誌 | 標線 | 警示燈<br>(爆閃) | 帆布圍籬 | 籬外施工<br>(外單位) | 時間、位置、坑洞修補改正措施 |
|---|---|---|---|---|---|---|---|
| 上午 | 10:00 | 682標全線狀況正常 | | | | 10:00 | Y23站周邊道路龜裂 |

照片說明：路面龜裂狀況

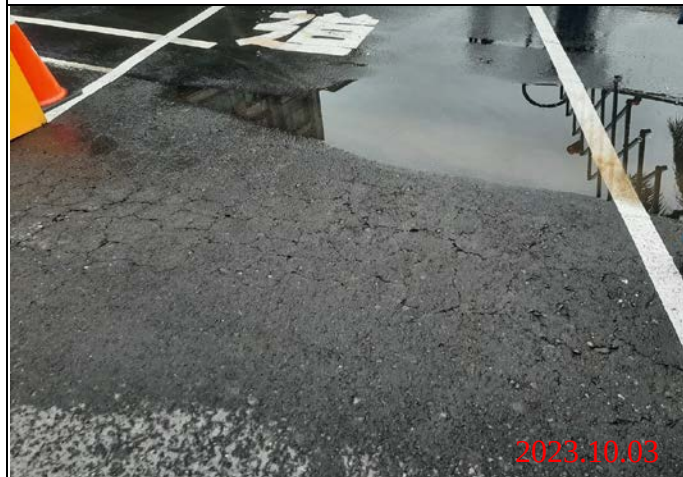
巡查日期地點：112.10.03/ Y23車站

照片說明：路面龜裂狀況

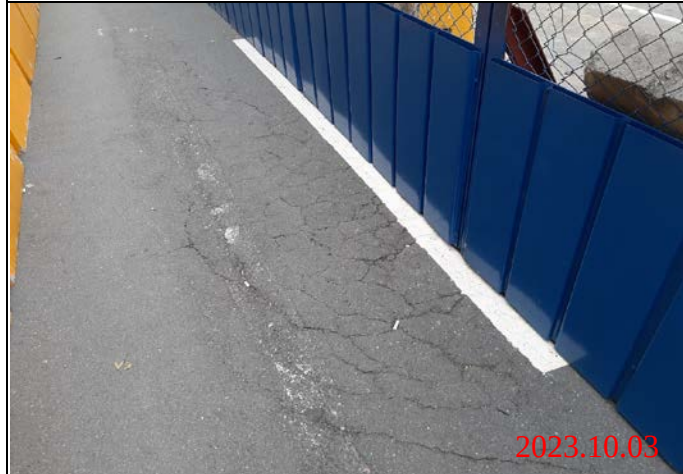
巡查日期地點：112.10.03/ Y23車站

照片說明：路面龜裂狀況

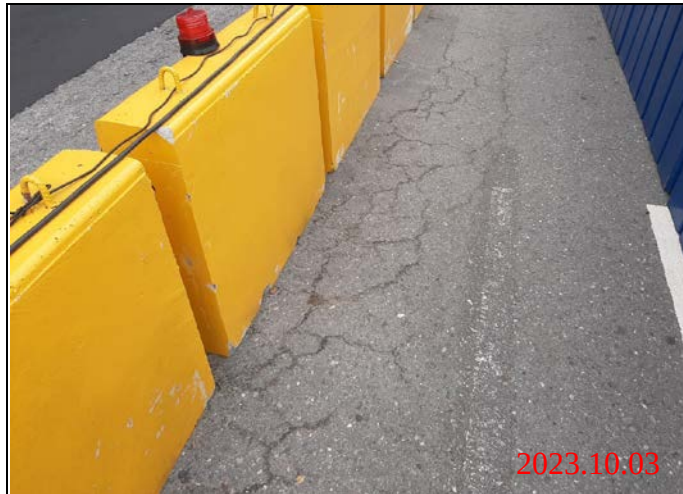
巡查日期地點：112.10.03/ Y23車站  
照片說明：路面龜裂狀況

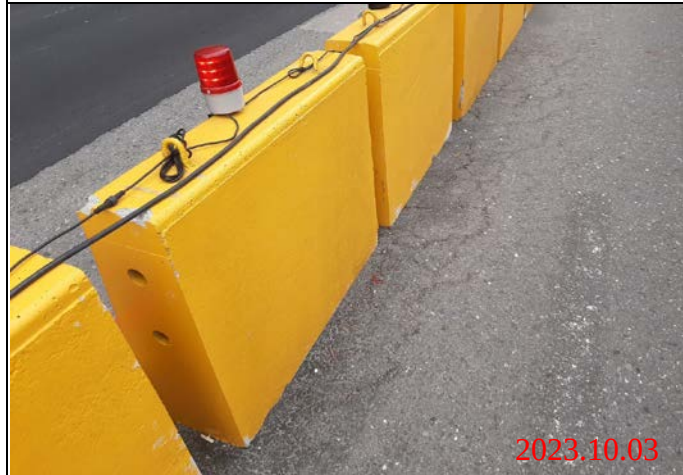
巡查日期地點：112.10.03/ Y23車站  
照片說明：路面龜裂狀況

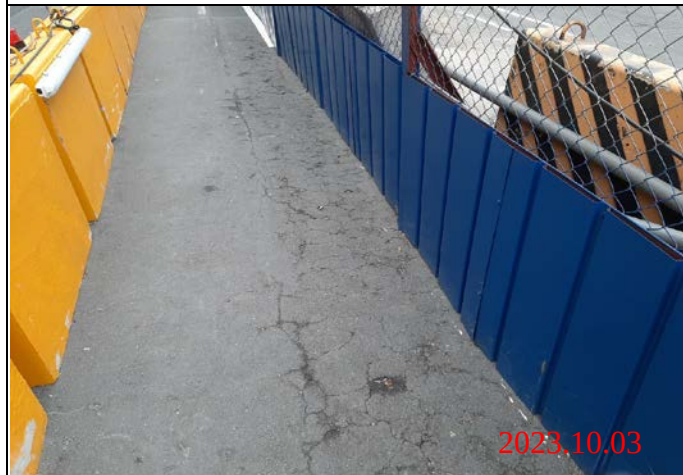
巡查日期地點：112.10.03/ Y23車站  
照片說明：路面龜裂狀況

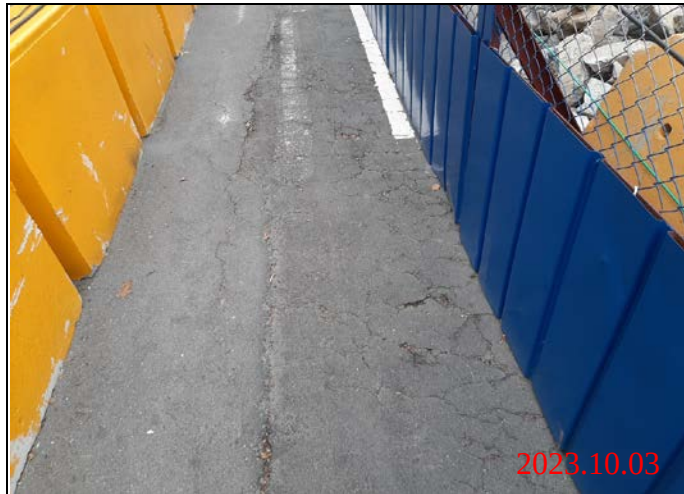
巡查日期地點：112.10.03 Y23車站  
照片說明：路面龜裂狀況

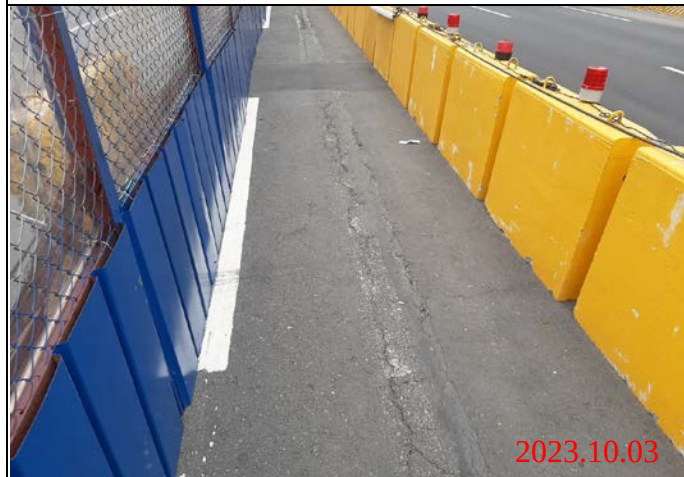
巡查日期地點：112.10.03/ Y23車站  
照片說明：路面龜裂狀況

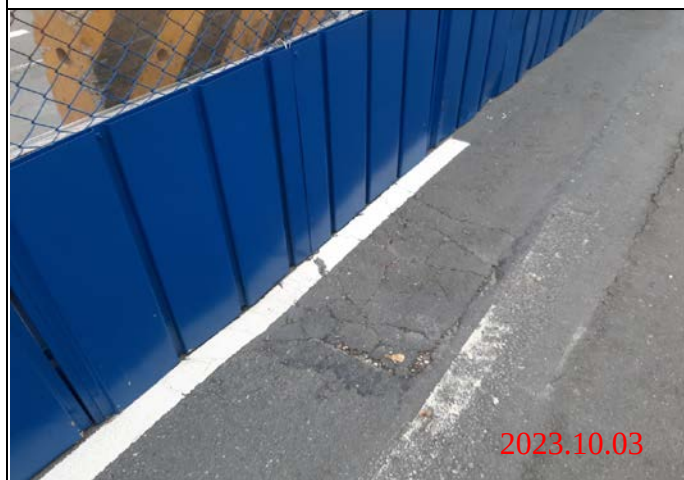
巡查日期地點：112.10.03/ Y23車站  
照片說明：路面龜裂狀況
