# 環狀線北環段Y20(不含)~Y23(含)土建及水環控區段標工程

日期：112年10月4日

## 環狀線CF680B區段標道路巡查照片

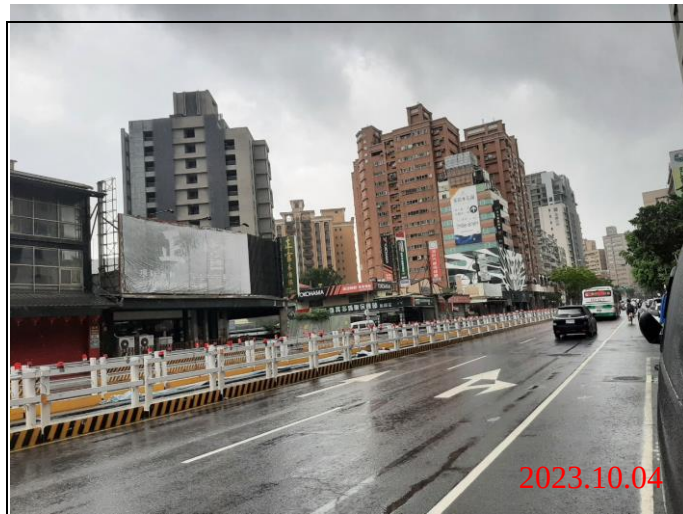
巡查日期地點：112.10.04/ Y21車站  
照片說明：路面狀況

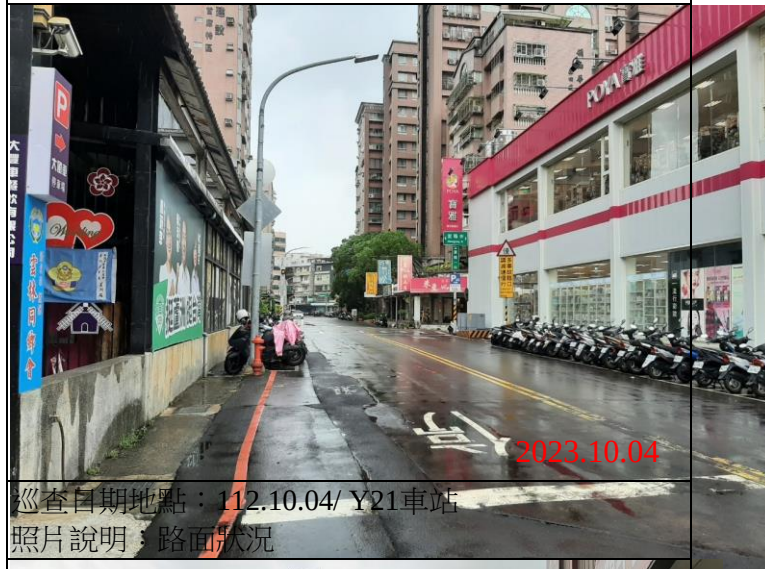
巡查日期地點：112.10.04/ Y21車站  
照片說明：路面狀況

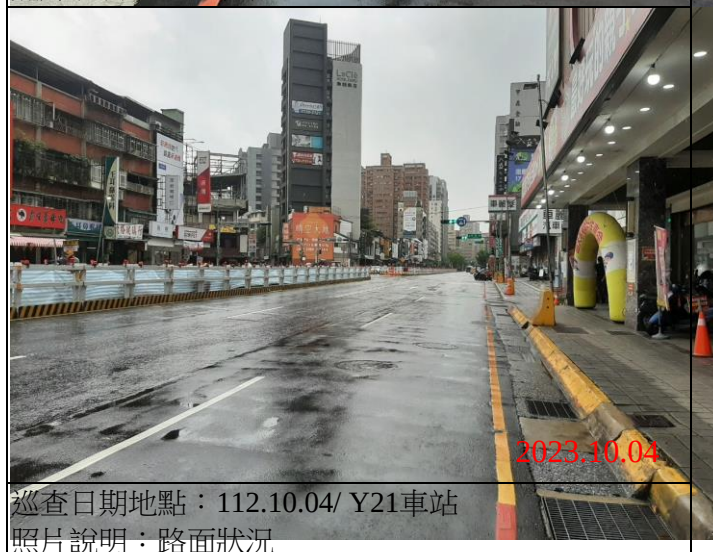
巡查日期地點：112.10.04/ Y21車站  
照片說明：路面狀況

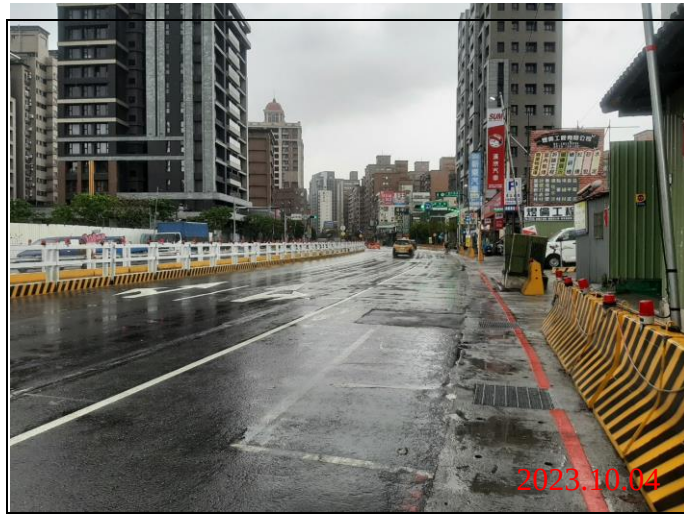
巡查日期地點：112.10.04/ Y22車站  
照片說明：路面狀況

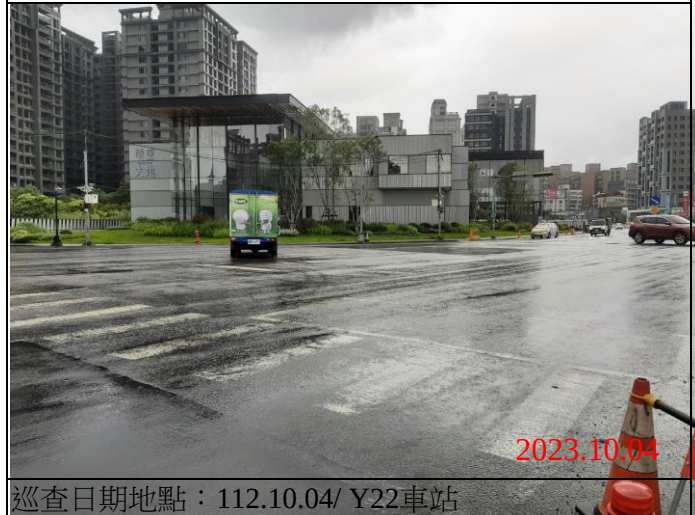
巡查日期地點：112.10.04/ Y22車站  
照片說明：路面狀況

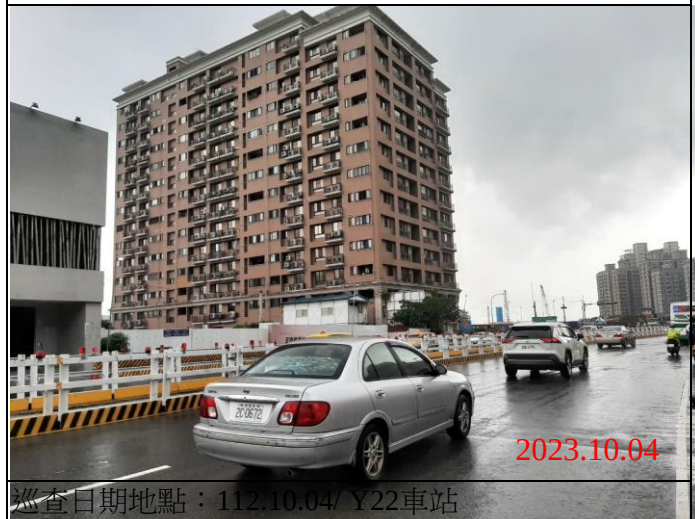
巡查日期地點：112.10.04/ Y22車站  
照片說明：路面狀況

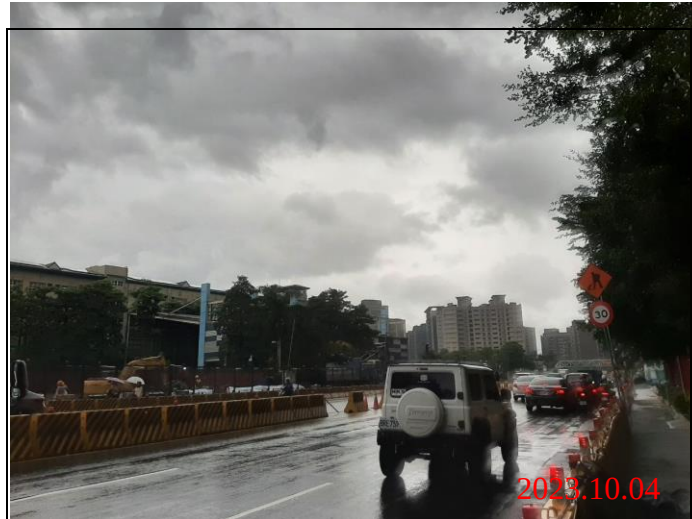
巡查日期地點：112.10.04 Y23車站  
照片說明：路面狀況

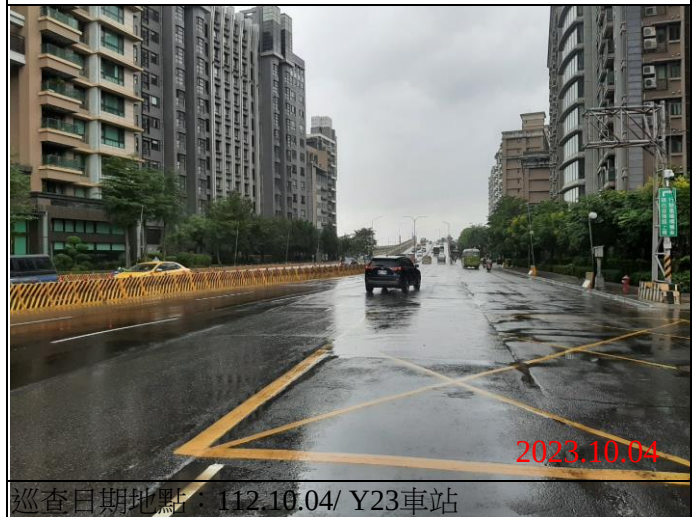
巡查日期地點：112.10.04/ Y23車站  
照片說明：路面狀況

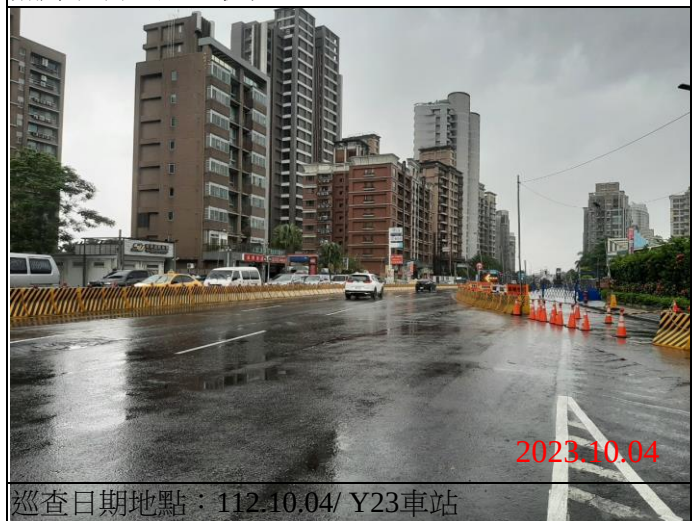
巡查日期地點：112.10.04/ Y23車站  
照片說明：路面狀況

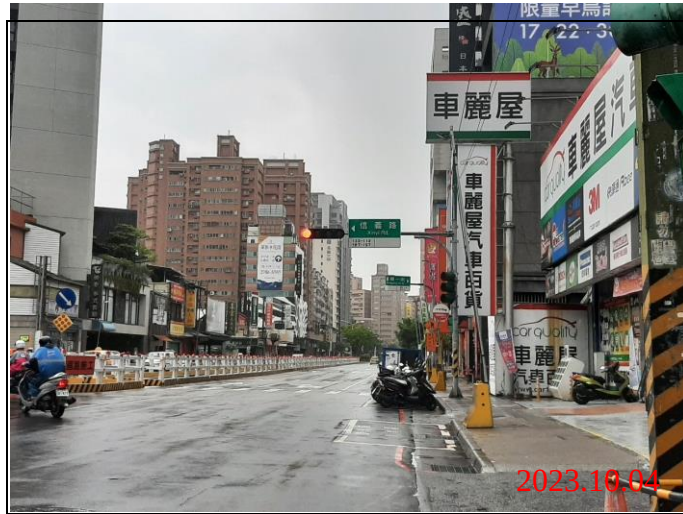
巡查日期地點：112.10.04/ Y21車站

照片說明：牌面設置狀況

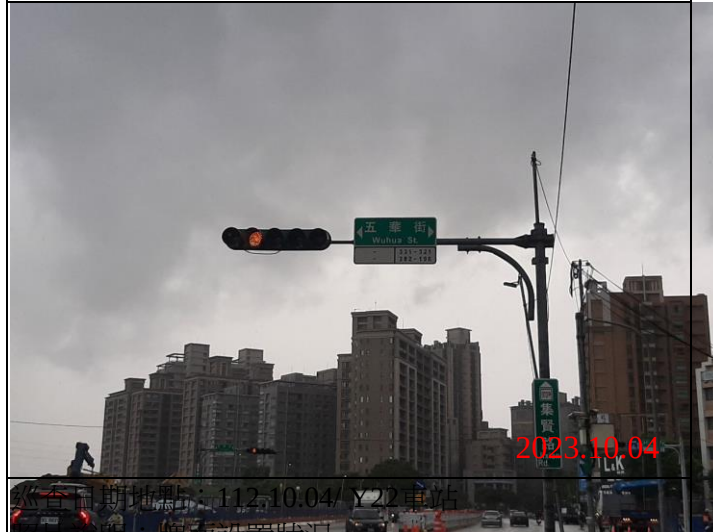
巡查日期地點：112.10.04/ Y22車站

照片說明：牌面設置狀況

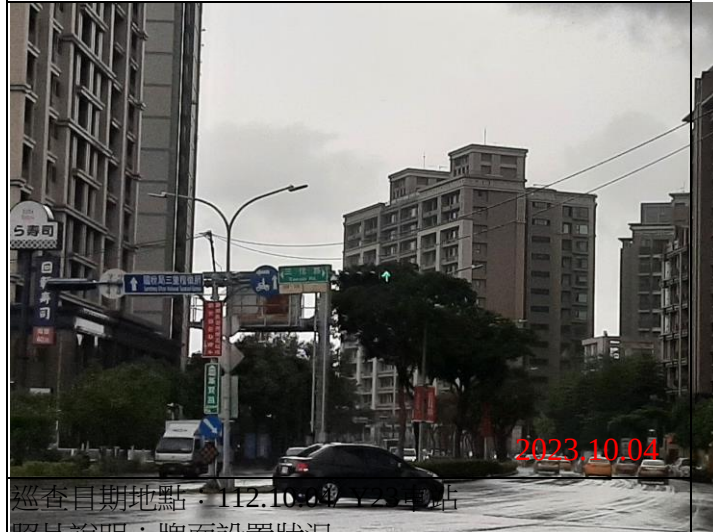
巡查日期地點：112.10.04/ Y23車站

照片說明：牌面設置狀況

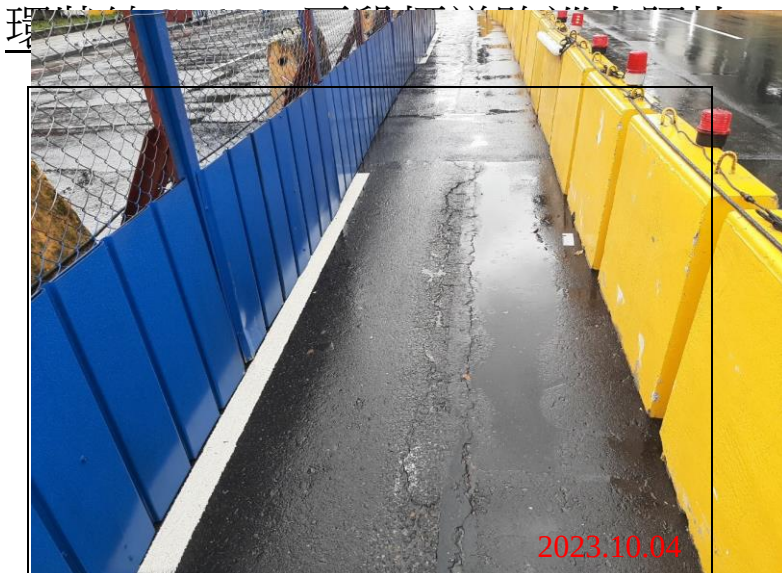
| 時段 | 號誌 | 標誌 | 標線 | 警示燈<br>(爆閃) | 帆布圍籬 | 籬外施工<br>(外單位) | 時間、位置、坑洞修補改正措施 |
|---|---|---|---|---|---|---|---|
| 上午 | 10:00 | 682標全線狀況良好 | | | | | 10:00<br>Y23站周邊道路龜裂 |

巡查日期地點：112.10.04/ Y23車站  
照片說明：路面龜裂狀況

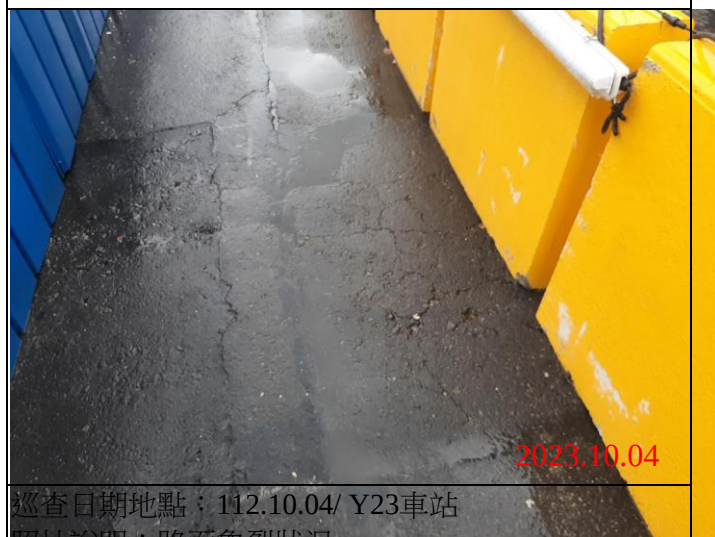
巡查日期地點：112.10.04/ Y23車站  
照片說明：路面龜裂狀況

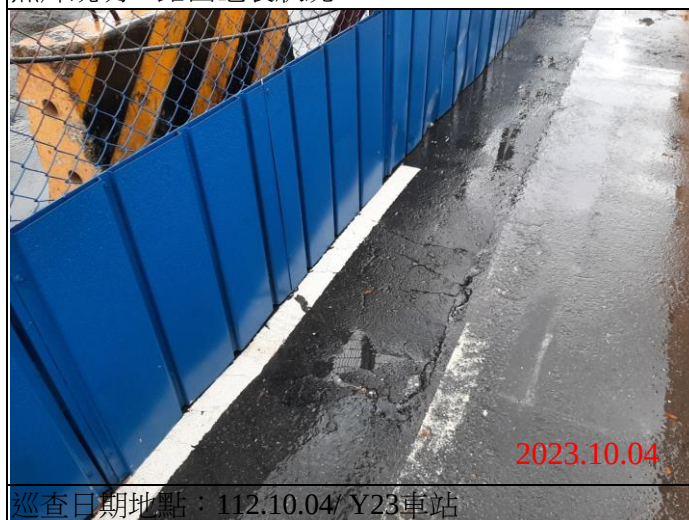
巡查日期地點：112.10.04/ Y23車站  
照片說明：路面龜裂狀況

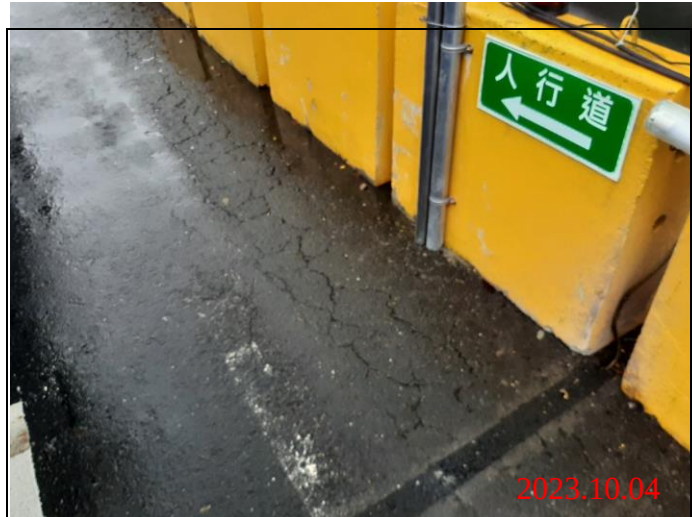
巡查日期地點：112.10.04/ Y23車站  
照片說明：路面龜裂狀況

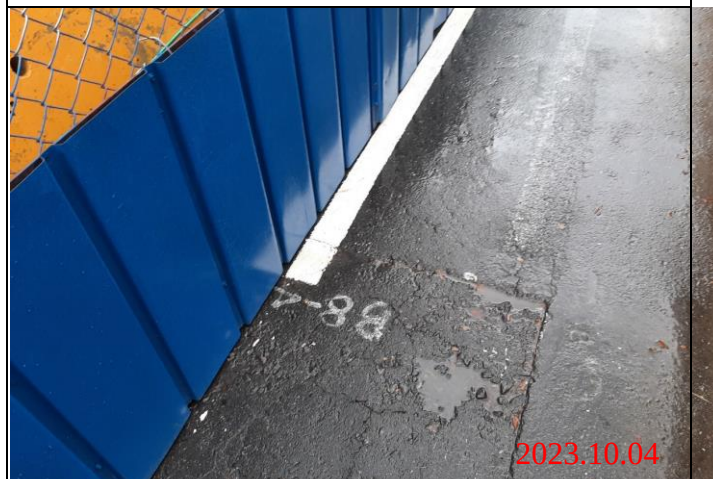
巡查日期地點：112.10.04/ Y23車站  
照片說明：路面龜裂狀況

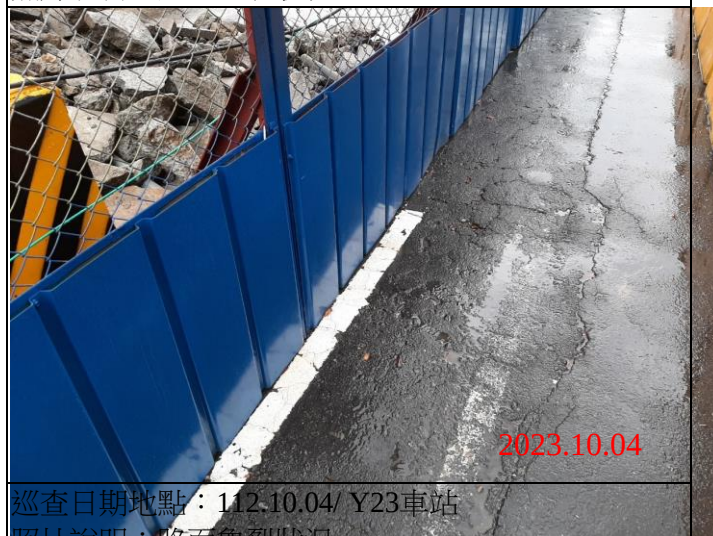
巡查日期地點：112.10.04/ Y23車站  
照片說明：路面龜裂狀況

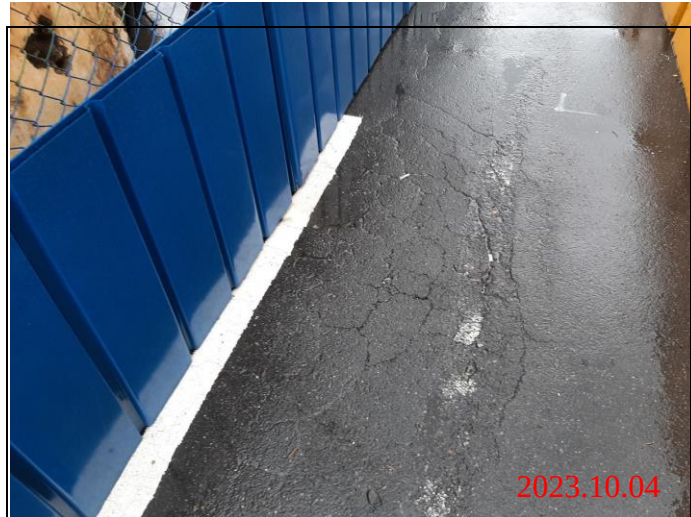
巡查日期地點：112.10.04 Y23車站  
照片說明：路面龜裂狀況

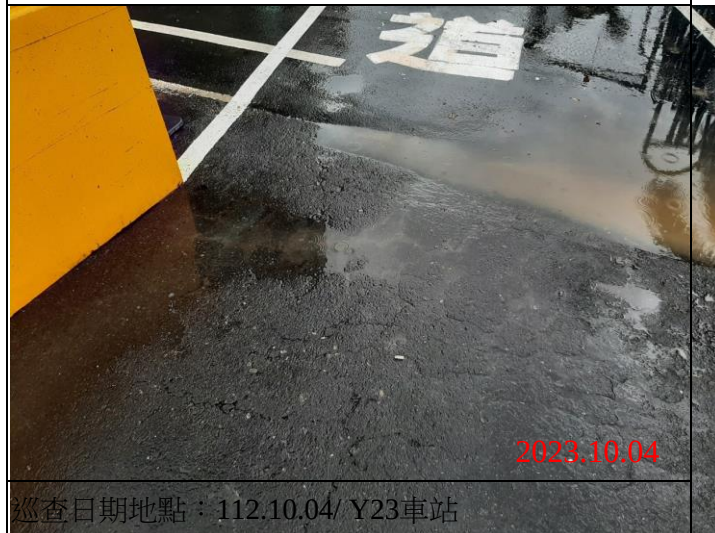
巡查日期地點：112.10.04/ Y23車站  
照片說明：路面龜裂狀況

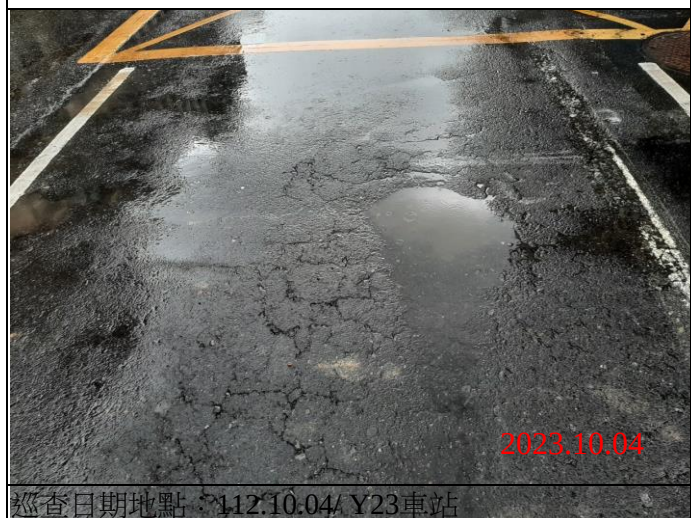
巡查日期地點：112.10.04/ Y23車站  
照片說明：路面龜裂狀況
